جغرافیا و مخاطرات محیطی، شماره سی و پنجم، پاییز ۱۳۹۹

## بررسی اثر شاخص‌های مورفولوژیکی رودخانه گرگانرود بر پهنه‌های سیلاب با استفاده از داده‌های سنجش از دور و تحلیل‌های مکانی (منطقه مطالعاتی: شهر آق‌قلا)

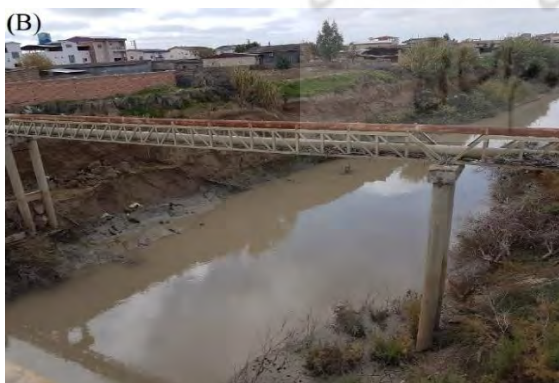
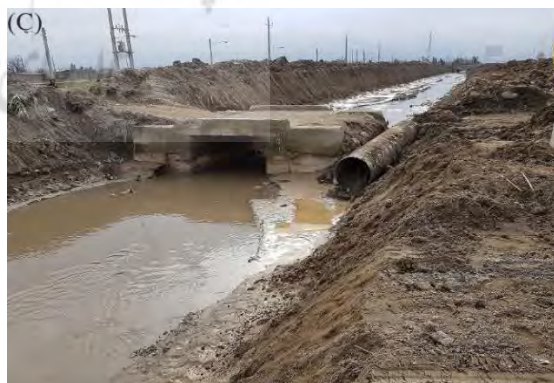
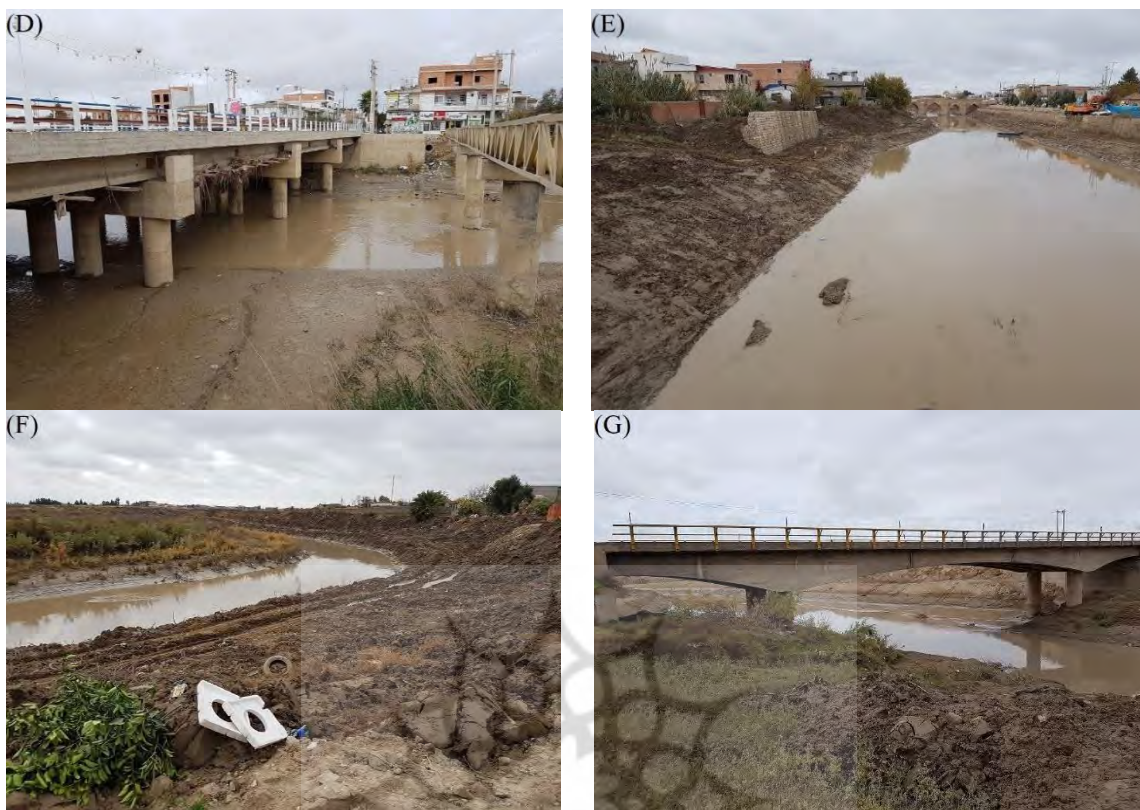
شکل ۷- تصاویر میدانی گرفته شده از بازه‌های مورد مطالعه؛ (B) مسیر رودخانه در بازه اول در نزدیکی روستای سلاق‌یلقی، (C) پل نامناسب در مسیر رودخانه در بازه دوم در نزدیکی شهر آق‌قلا، (D) تراز کف نامناسب پل و عدم لایروبی رودخانه در بازه سوم شهر آق‌قلا، (E) عدم دیواره‌سازی مناسب رودخانه در بازه سوم پل تاریخی آق‌قلا، (F) نبود شیب مناسب و تخلیه نخاله در حریم رودخانه و عدم دیواره‌سازی کانال در بازه چهارم، (G) تغییر شدید عرض رودخانه و شیب نامناسب و عدم لایروبی رودخانه در بازه چهارم (منبع: نگارند، ۱۳۹۸)

با توجه به بازدیدهای میدانی انجام شده (شکل ۷) و بررسی نتایج در بازه‌های مورد مطالعه، موارد ذکر شده در ادامه جزو مهمترین دلایل ایجاد سیلاب در بازه‌های مورد مطالعه می‌باشند.

۴) در حد فاصل شهر آق‌قلا تا روستای دوگونچی (شکل ۶- بازه چهارم)، روستای آق‌قبر شیب طبیعی کانال از (دو در ده هزار به یک در ده هزار) تغییر می‌کند، این تغییر شیب باعث پس‌زدگی جریان در نزدیکی پل آق‌قبر می‌شود، همچنین تغییر عرض بستر بسیار زیاد (عرض بستر رودخانه در شرق پل حدود ۴۰ متر و در غرب پل در حدود ۸۵ متر) باعث بوجود آمدن جریان غیریکنواخت شده و در پی آن رسوبات انباشه بسیار زیادی در دهانه‌های کناری پل آق‌قبر به دام افتاده است که باعث بالا آمدن سطح جریان سیلاب می‌شود. در محدوده روستای آق‌قبر تخلیه نخاله‌های ساختمانی و وجود درختچه‌های گز باعث افزایش ضریب زبری بستر شده است که این علت هم باعث کاهش سرعت جریان سیلاب و به تبع آن گیر افتادن سیلاب در این ناحیه می‌شود که باعث بالا آمدن سطح جریان در کانال رودخانه در محیط شهری آق‌قلا شده و سیلاب از مدخل رودخانه خارج می‌گردد و وارد محیط نفوذناپذیر شهری شده است (شکل ۷- F, G).
