ارزیابی ژئومورفولوژیکی بخشی از مسیر راه تبریز- مرند در گردنه پیام در شمال غرب ایران

داود مختاری*

استادیار گروه پژوهش جغرافیا، دانشگاه تبریز، تبریز، ایران.

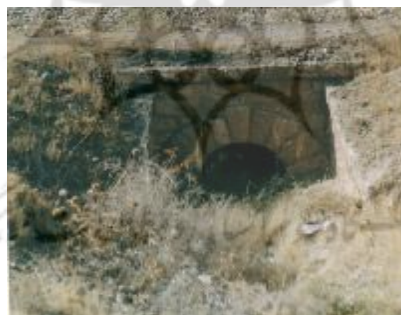
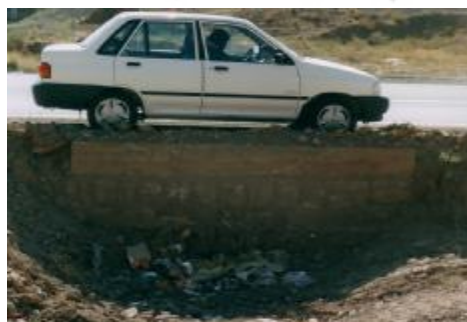
شکل 7 وضعیت پلهای آبرو مسیر 7 - الف) پل به ارتفاع 2 متر که فقط مجرای از آن باقی است؛
7 - ب) در شکل فوق پل کاملاً پر شده است.

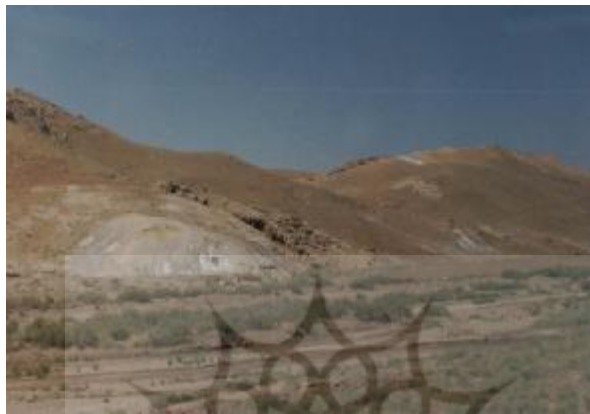
شکل 10 گنبدهای نمکی درون تشکیلات میوسن منطقه

فرسایش وجود بارانهای شدید در منطقه بویژه در فصول گرم سال می باشد. از آنجایی که سطح این دامنه ها به دلیل قلیایی بودن و دارا بودن گنبدهای نمکی دارای پوشش گیاهی فقیری می باشد، لذا اثر این بارشها بشدت مورفولوژی دامنه ها را تغییر می دهد (شکل 10).

وجود نمکهای گوناگون از قبیل کلورورها و سولفاتها موجب می شود در نتیجه تبلور آنها، پدیده دلمه بستن در تشکیلات رسی اتفاق بیفتد و در نتیجه ظرفیت سازندها در جذب آب زیادتر شده و مرز آتربرگ پایین آید [1، ص 248]. به همین جهت جابه جایی توده های مواد در نواحی رسی نمکدار از جمله تپه ماهورهای واقع در بین صوفیان و سیوان بیشتر به چشم می خورد.
