پژوهش‌نامه کاشان، شماره هشتم (پیاپی ۱۶)
بهار و تابستان ۱۳۹۵، ص ۱۳۲-۱۵۵

کاوش اضطراری بنای حوضخانه سرکوجه یخچال شهر آران ویدگل

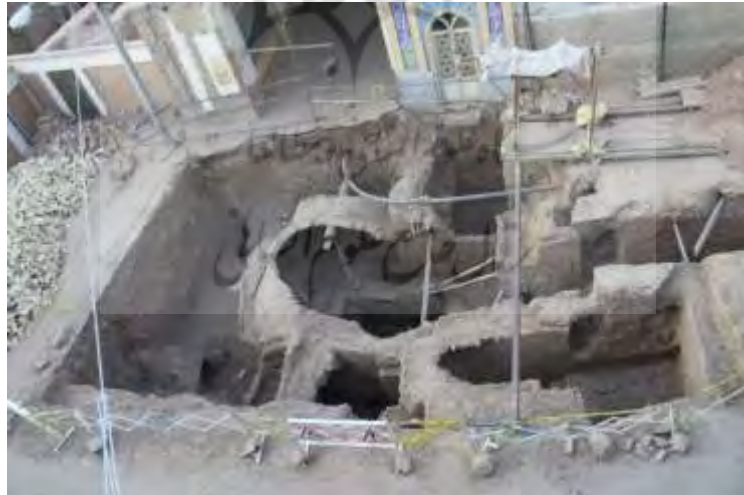
کل بنای حوضخانه سرکوجه یخچال از نمای جنوبی

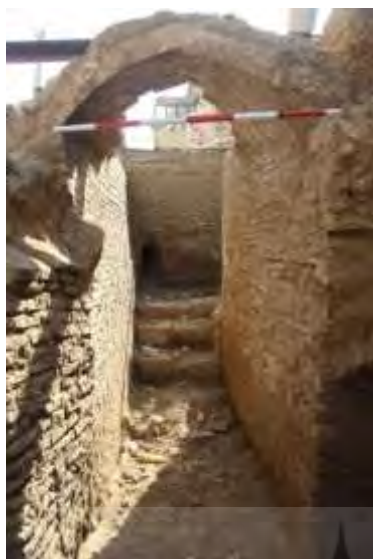
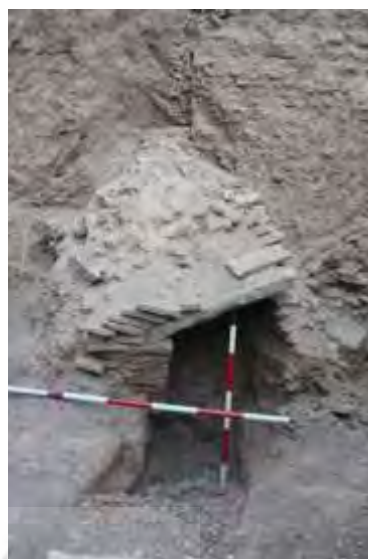
سازه روی جوی ورودی آب قنات آران دشت راهروی طاق دار و پلکان ورودی حوضخانه زنانه از نمای غربی

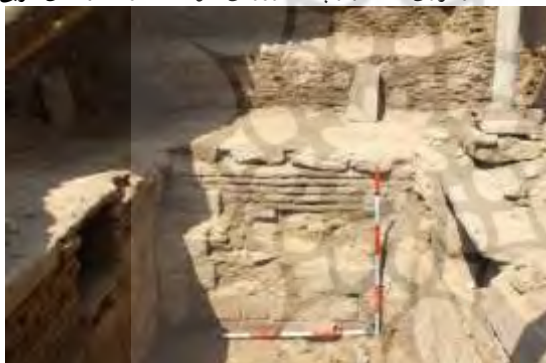
حوض مرکزی حوضخانه مردانه

۱. حوضخانه مردانه به طول $6/4$ متر و عرض $3/8$ همراه با یک حوض مرکزی؛

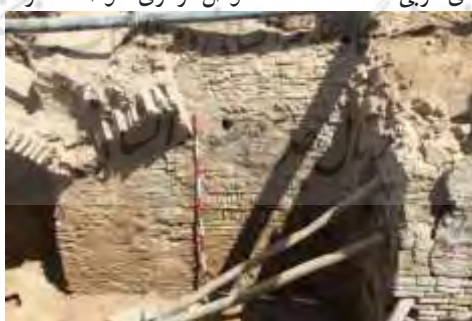
دیوار الحاقی در ورودی احتمالی از حوضخانه به مسجد زیرزمینی

در بخش شمال شرقی حوضخانه مردانه، دیواری الحاقی وجود دارد که به سمت مسجد زیرزمینی (شمال حوضخانه) است. نکته قابل توجه هم سطح بودن تقریبی کف حوضخانه با کف مسجد است و این احتمال وجود دارد که در دوره‌ای، حوضخانه با مسجد ارتباط مستقیم داشته است. پشت دیوار نیز آثار یک طاق شمالی جنوبی به سمت مسجد کشف شد که این گمان را قوی‌تر کرد. با توجه به اینکه هیچ‌یک از کهنسالان بومی، باز بودن این خروجی را به یاد ندارند، احتمالاً این قسمت از قدیمی‌ترین بخش‌های حوضخانه است. افزون بر این، فاصله بین دیوار الحاقی تا دیوار مسجد، پیش از پرشدگی نیم‌قرن پیش، پر شده بوده است. به این ترتیب در این بخش، ترانشه‌ای با ابعاد ۱/۶ در ۲ متر حفر شد. با وجود پیشروی تا عمق ۳/۱ متری، هیچ لایه فرهنگی و یا داده شاخص تاریخ‌گذاری در این ترانشه یافت نشد.

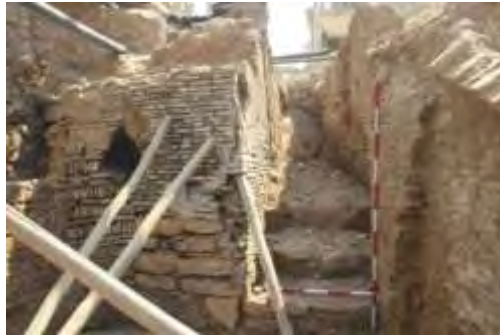
بدنه شرقی حوضخانه مردانه با پای سنگی دیوار

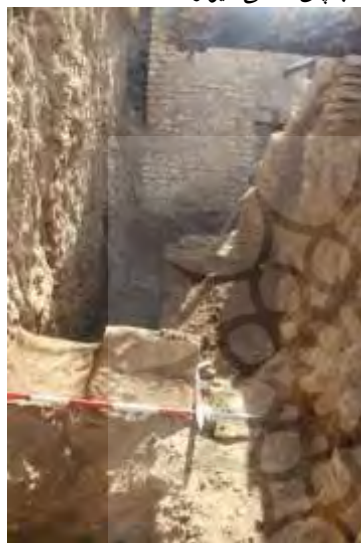
خروجی آب قنات آران دشت از حوضخانه

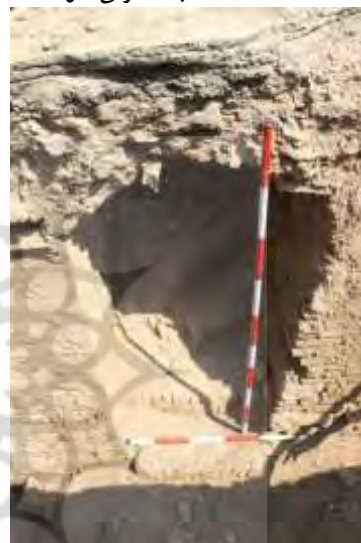
ورودی دوم حوضخانه

۲. دو ورودی حوضخانه مردانه: یکی از کوچه و دیگری از بنای شرقی حوضخانه که هر دو به واسطه راهرویی به عرض ۱/۱۰ متر و طول ۸/۵ متر، به حوضخانه منتهی می‌شوند (در بخش شرقی)؛

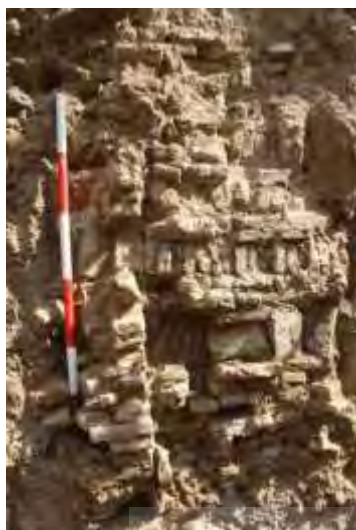
بقایای پی گذر تاریخی سرکوچه یخچال
در جانب شمالی بنای حوضخانه

۴. پی دیوار شرقی گذر تاریخی محله (شمال حوضخانه).

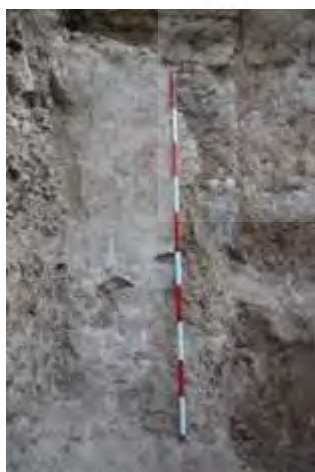
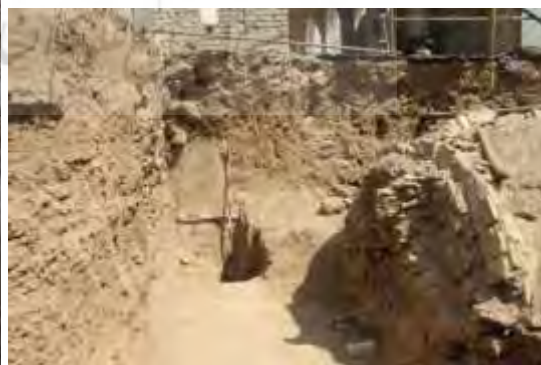
بقایای سردابه در قسمت شمال غربی در غرب حوضخانه

۳. بقایای فضایی با اندود گچی که احتمالاً متعلق به یک سردابه‌خانه است (شمال غرب حوضخانه)؛

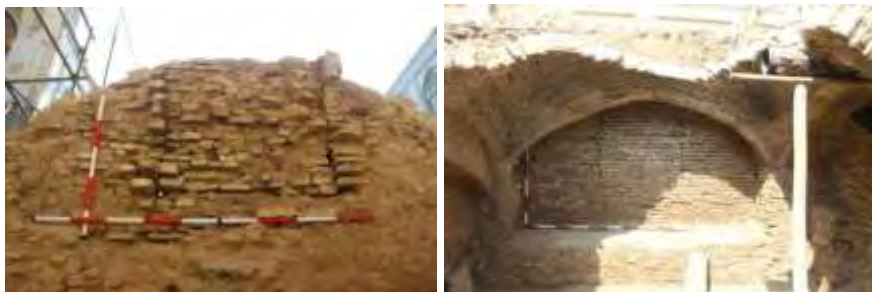
دریچه پرشده در جانب غربی حوضخانه (تصویر راست: نمای داخلی؛ تصویر چپ: نمای بیرونی)

ب. جانب غربی: تمام بدنه غربی حوضخانه را خانه‌ای تاریخی دربرمی‌گیرد که امروزه به خانه تاریخی لامع معروف است. بخشی از این خانه در جریان گسترش معبر محلی تخریب شده است، اما آثاری از یک دیوار شمالی جنوبی و همچنین بقایای سردابی با اندود گچ در قسمت شمال غربی حوضخانه کشف شده که احتمالاً متعلق به همین خانه تاریخی باشند. نکته مهم در اینجا دریچه‌ای است که در بدنه غربی حوضخانه وجود داشته و در دوره‌ای نامعلوم پر شده است. هیچ‌یک از کهنسالان بومی، باز بودن این دریچه را به یاد نمی‌آورند. احتمالاً این دریچه ارتباطی بین حوضخانه و بنایی در جانب غربی آن بوده است.

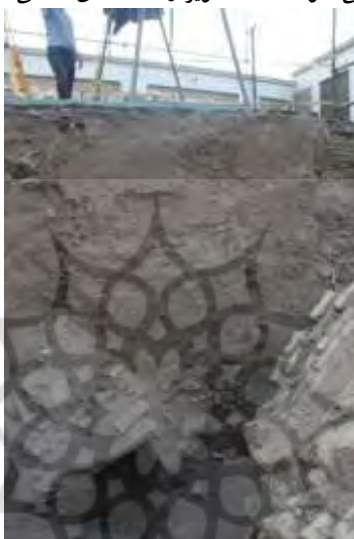
بقایای دیوار خشتی، احتمالاً متعلق به خانه تاریخی جانب غربی حوضخانه

۲. بقایای دیواری خشتی به ابعاد ۳ متر در ۴ متر (غرب حوضخانه)؛

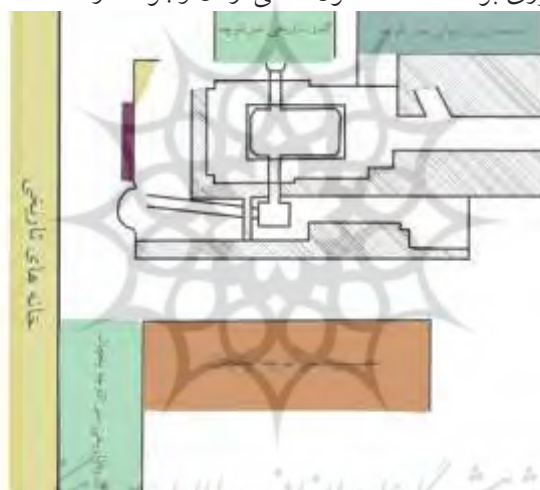
ارتباط فضایی بنای حوضخانه با بناهای اطراف

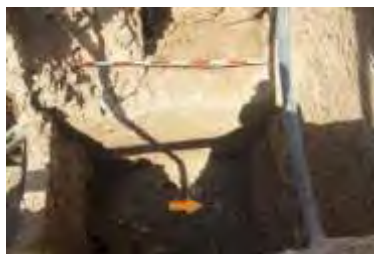
ترانشه A پس از اتمام کاوش

بخش شمالی این ترانشه، دیواره جنوبی مسجد است که مشخص نیست همزمان با دیوار الحاقی شمال شرقی حوضخانه مردانه ساخته شده یا نه. بخش شرقی این ترانشه ناکش^۲ مسجد دیوار جنوبی مسجد زیرزمینی است که کاملاً جانب شرقی را تخریب کرده و بخش جنوبی این ترانشه دیوار الحاقی شمال شرقی حوضخانه است. در عمق یک متری بقایای دیواری در جانب غربی ترانشه کشف شد که تا عمق سه متری ادامه دارد. این ترانشه تا عمق ۳/۱ متری ادامه پیدا کرد و پس از پی هر سه دیوار جنوبی و غربی و شمالی، در عمق سه متری به خاک بکر رسید. یافته‌های این ترانشه به چند قطعه آجر سالم و شکسته و چند قطعه سفال محدود بود و هیچ لایه فرهنگی و یا داده شاخص تاریخ‌گذاری نداشت. تنها در عمق ۲/۵ متری، بقایای یک مجرای آب در گوشه جنوب شرقی این ترانشه کشف شد که با پیگیری جهت آن مشخص بود که این مجرا همان قلیلاب خارج شده از حوض حوضخانه مردانه است. این ترانشه به هیچ‌یک از پرسش‌های کاوشگران پاسخ نداد. فقط کشف دیوار غربی، احتمال وجود راهرویی از حوضخانه به مسجد زیرزمینی را قوی‌تر کرد.

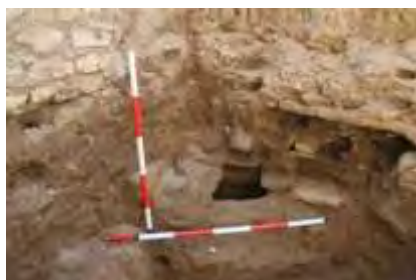
مجرای قلیلاب در گوشه جنوب شرقی ترانشه A

بدین ترتیب براساس فضاهای یافت‌شده، آب قنات آران‌دشت از ورودی جنوب غربی وارد می‌شود و پس از مشروب کردن دو حوض زنانه و مردانه، از جانب شمالی آن خارج می‌شود. البته مجرای کوچکی (قلیلاب) از حوضخانه مردانه منشعب می‌شود که به سمت مسجد زیرزمینی این محله روانه می‌شود.

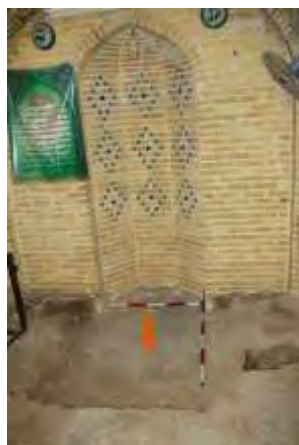
نمایی از تراشۀ B زیر محراب مسجد زیرزمینی سرکوجه یخچال

با توجه به آنکه هیچ‌یک از دیگر بخش‌های بنای حوضخانه سرکوچه یخچال، قابلیت حفر ترانشه را نداشت، تیم کاوش تصمیم به حفر ترانشه‌ای در مسجد زیرزمینی جانب شمالی حوضخانه گرفت. از آنجاکه این مسجد از لحاظ فضایی، نزدیک‌ترین بنا به حوضخانه است و از لحاظ کارکردی نیز یکی از موارد استفاده از حوضخانه به‌عنوان وضوخانه بوده، می‌توان به این نتیجه رسید که این دو بنا دارای پیوند ماهوی هستند و احتمال دارد از نظر تاریخی نیز قابل مقایسه باشند.^۳ بدین منظور دقیقاً زیر محراب مسجد زیرزمینی، پای دیوار جنوبی و در فاصله هشت متری شرق ورودی اصلی آن، ترانشه‌ای به ابعاد ۱ در ۱/۵ متر حفر شد. این ترانشه دارای ۵ لایه عمده بود که در تمام لایه‌ها قطعات سفال و آجر به‌وفور یافت شد. لایه‌ها به‌ترتیب از بالا تا پایین عبارت‌اند از:

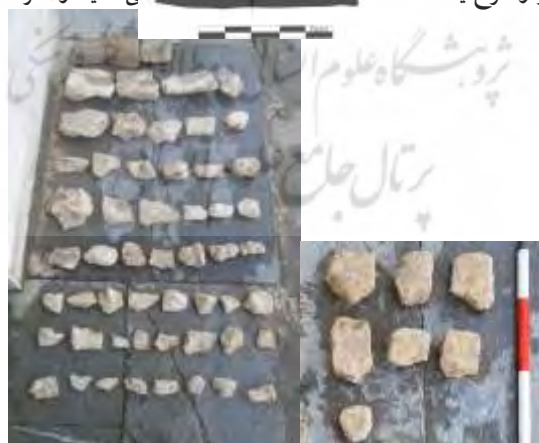
قطعات مختلف از تزیینات گچبری و خشت کشف شده در لایه سوم

در این لایه، با انباشتی متراکم اما نامنظم و آواری از خشت‌ها و قطعات گچ روبه‌رو بودیم. خشت‌ها تقریباً همه هم‌اندازه بودند و ابعاد آن‌ها حدوداً $۲۰ \times ۱۰ \times ۵$ سانتی‌متر بود. همچنین در بعضی از قطعات گچی، آثار کارشدگی و تزیینات بسیار ساده خطی وجود داشت. این قطعات با توجه به تزیینات و تراش‌هایشان، احتمالاً به‌عنوان تزیینات ساده گچبری روی دیواری از یک بنا به‌کار می‌رفتند. مهم‌ترین یافته‌های این لایه عبارت بودند از: قطعات سفال و آجر، ۵۵ قطعه گچ و ۷ قطعه خشت (البته به‌دلیل رطوبت خاک، بخش زیادی از خشت‌ها به‌صورت توده‌ای بودند که امکان تفکیک آن‌ها وجود نداشت).

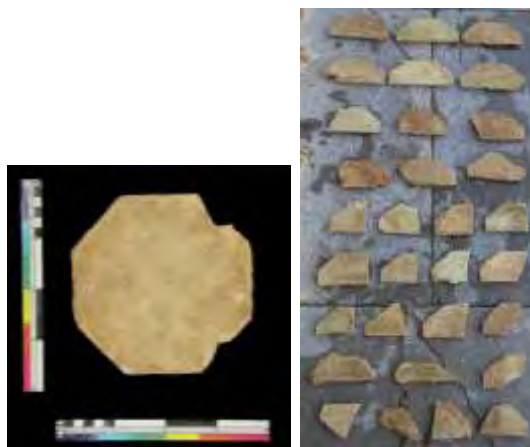
مجموعه آجرهای با فرم شش ضلعی، لایه پنجم ترانشه B

این لایه دربرگیرنده مهم‌ترین یافته‌های این ترانسه بود. مهم‌ترین و فراوان‌ترین یافته‌های این لایه و همچنین این ترانسه، انبوهی از آجرهای نازک شش‌ضلعی منتظم بود که البته فرم تعداد زیادی از آن‌ها، نیمی از یک شش‌ضلعی بود. عرض تمام این آثار، دو سانتی‌متر است که آن‌ها را بیشتر می‌توان به بیسکویت کاشی شبیه دانست. افزون بر این، آجرهای دیگری نیز به شکل مربع و مستطیل با همین ضخامت همراه با آثار مذکور بود. پشت این آجرها طوری تراشیده شده که در سطحی پشتی خود جا بگیرد. آجرهای متعدد دیگری با ابعاد تقریبی $۱۸ \times ۹ \times ۳$ نیز از یافته‌های این ترانسه بودند. انواع آجرهای دیگر با ابعاد مختلف نیز از این لایه کشف شد. یک قطعه آجر شکسته با نقوش برجسته هندسی و یک قطعه کاشی با لعاب فیروزه‌ای، از دیگر آثار شاخص این لایه بود. اما مهم‌ترین و شاخص‌ترین یافته این ترانسه که در عمق ۲۳۰ سانتی‌متری این ترانسه کشف شد، یک قطعه کاشی زرین‌فام با نقوش گیاهی بود. به‌نظر می‌رسد این قطعه با توجه به نقش گل مرکزی آن، بخش مرکزی یک کاشی بزرگ‌تر بوده است. این نمونه زرین‌فام به نمونه‌های سده پنجم تا هشتم هجری شباهتی ندارد، بلکه بیشتر مشابه نمونه زرین‌فام‌های دوران صفوی و قاجار است.

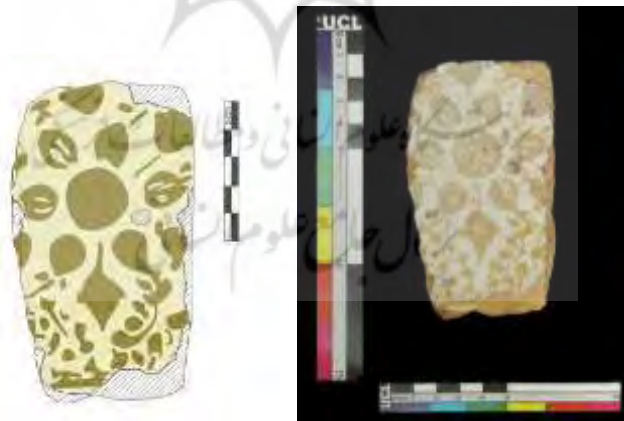
تصویر و طرح کاشی زرین فام، لایه پنجم ترانشه B

با این توصیفات، با وجود اهمیت بخش زیادی از داده‌ها در این ترانسه، تنها داده شاخص تاریخ‌گذاری، همان کاشی زرین‌فام است که این یافته نیز بازه زمانی طولانی مدتی را دربرمی‌گیرد.

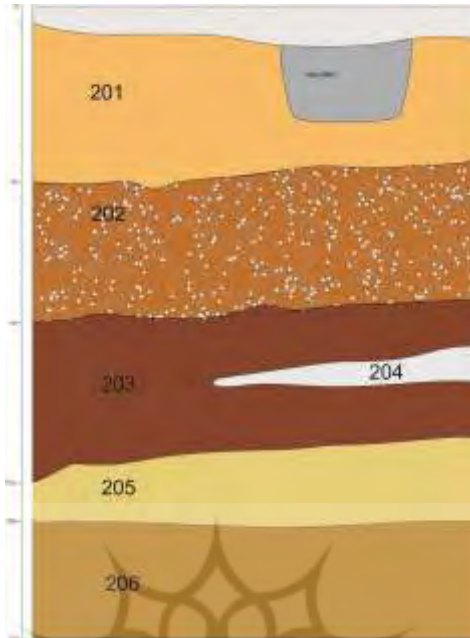
طراحی بخش غربی ترانشه B
