پیشینه مناره مسجد جامع کاشان، با توجه به کتیبه آن به سال 466 ق بازمی‌گردد. یکی از ویژگی‌های بارز آثار معماری بازمانده از این زمان از جمله مناره‌ها، استفاده گسترده و ماهرانه از آجر و پیوستگی تزیینات آجری با ساختار بناهاست. در مناره کاشان برخلاف سایر نمونه‌های هم‌دوره، کاربست ماهرانه آجر به چشم نمی‌خورد. همچنین تصاویری که از این مناره در هنگام آسیب دیدگی نمای آن در دست است، نشان می‌دهد که میان نما و ساختار پیوندی وجود نداشته و نما چون پوسته‌ای مجزا بدنه مناره را در بر گرفته بوده است. همین امر سبب شده تا طی زمین‌لرزه سال 1192 هجری قمری با به دلایل دیگر، بدون فروریختن ساختار مناره، نمای آن دچار آسیب جدی شود. به همین دلیل، صورت تزیینات اصیل و اولیه بنا و نیز میزان تطابق تزیینات پس از مرمت با صورت اصیل آن مشخص نیست. هدف مقاله حاضر این است که با بررسی اسناد تصویری، بخش‌های اصیل مناره را شناسایی کند و نسبت تزیینات فعلی را با صورت اصیل آن بسنجد و سپس به‌علت به‌کارگیری فنی متفاوت از فنون رایج زمانه در ساخت این مناره دست یابد. راهبرد این تحقیق، تفسیری تاریخی و

بررسی تزیینات
آجری مناره
مسجد جامع کاشان

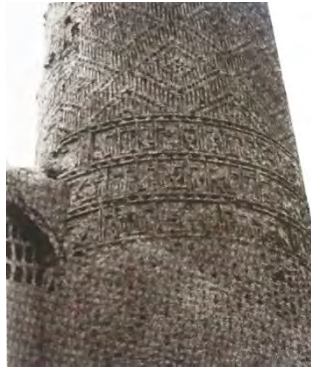
تصویر ۱۳: مناره پیش از مرمت در ۱۹۳۵م

اریک شرودر در سال 1935م (1315ش) و پیش از مرمت مناره تصویری از آن تهیه کرده و یک سال بعد آن را در مقاله‌ای منتشر کرده است. او تصویر را از سمت جنوب مناره و به صورتی گرفته که تنها بخش پایینی مناره در آن مشخص است (تصویر 13). در این تصویر، در بخش زیرین کتیبه همان طرح سبلی دیده می‌شود که امروز هم وجود دارد. بخش ابتدایی کتیبه (سمت راست آن) در تصویر مشخص نیست اما در بخش انتهایی، آثار آسیب و ریختگی آجرهای حروف به خوبی دیده می‌شود. در بالای کتیبه نیز بخشی از طرح‌های لوزی شکل که طی مرمت در سراسر بدنه تکرار شده‌اند به چشم می‌خورد. طرح‌های لوزی شکل در این تصویر به اندازه یک و نیم بار تکرار شده‌اند و پس از این تکرار، نمای مناره آسیب دیده است. در بخش آسیب دیده نیز می‌توان دید که آجرهای نما اتصال خوبی با بدنه اصلی و ساختار مناره ندارند و تنها روی آن چسبانده شده‌اند. از سویی در بخش‌های سالم، نشانی از غنای آجرکاری مرسوم در دوره سلجوقی دیده نمی‌شود. پوپ معتقد است که علت این ضعف در آجرکاری، در بناهای ایران مرکزی در سده پنجم، به این دلیل است که استادکاران همین منطقه آن‌ها را اجرا کرده‌اند و نه خراسانی‌ها. او در این مورد به طور ویژه از مناره مسجد جامع کاشان نام برده و آن را نمونه‌ای از عملکرد ناشیانه استادکار در انتخاب آجر و اجرای آجرکاری دانسته است (پوپ و اکرم، 1387: ج 3، 1244).

متن کتیبه مناره مسجد جامع کاشان به دلیل مرمت‌های نادرست بعدی، به درستی قابل خواندن نیست. در وضع موجود، کلمات پایانی دو سطر اول که به طرز ناشیانه‌ای مرمت شده‌اند، تکرار کلمات ماقبل آن‌هاست. در این وضعیت، متن کتیبه به این صورت است: «بسم الله الرحمن الرحيم امر ببنائها القاضی الجلیل... الجلیل... حمد بن احمد من مال الشیخ ابی القسم موسی القسم... بن... التاجر فی شهور سنه ست وستین و اربع مائه.» کلمات مشخص شده در این قرائت از کتیبه، همان کلماتی هستند که ضمن مرمت، بدون دلیل مشخصی تکرار شده‌اند. تصویری که از یک شرودر پیش از مرمت مناره تهیه کرده، به روشنی نشان می‌دهد که بخش پایانی سطرها نسبت به سایر بخش‌های کتیبه آسیب جدی‌تری دیده است (تصویر 13) (Schroeder, 1936: 130-135).

شاهد دیگری که نشان می‌دهد در مرمت بعدی مناره، اسناد تصویری موجود لحاظ نشده، نواقصی است که در مرمت کتیبه به چشم می‌خورد. مقایسه وضع موجود کتیبه با تصویر شرودر نشان می‌دهد که به‌رغم خوانا بودن کلمات پایانی سطور در تصویر، مرمتگر مناره کلمات اصلی را در جای خود قرار نداده و با تکرار کلمات پیشین، تنها جای خالی کلمات آسیب‌دیده را پر کرده است. این نوع از جایگزینی بدون توجه به آنچه در اصل وجود داشته است، نشان می‌دهد که در سایر قسمت‌های مناره نیز پایبندی چندانی به صورت اولیه مناره وجود نداشته و می‌توان در صحت نقوش و تزیینات این مناره تردید کرد. اما از آنجا که هیچ تصویری از مناره پیش از آسیب‌دیدگی وجود ندارد، تصور نقش اولیه و اصیل مناره دشوار و حتی ناممکن است.

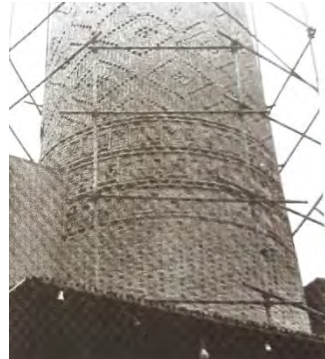
تصویر ۱۲: مناره بعد از مرمت دهه ۱۹۷۰م

شیراز بلر در کتاب *نخستین کتیبه‌ها در معماری دوران اسلامی ایران زمین*، تصویر شرودر را در کنار تصویری با همان کادر و زاویه قرار داده که هنگام مرمت مناره در دهه 1970 میلادی گرفته شده است (تصویر 12). این عکس امکان مقایسه تزیینات مناره را پیش و پس از مرمت فراهم می‌کند. به چند و چون اثرات مرمت بر کتیبه، در بخش بعدی به تفصیل پرداخته می‌شود؛ اما قیاس تزیینات بالای کتیبه نشان می‌دهد که نقوش لوزی شکل از اساس بازسازی شده‌اند؛ زیرا لوزی‌های موجود در تصویر شرودر دارای ابعاد مشخص و برابر هستند و فاصله آن‌ها از یکدیگر نیز اندازه منظم و معینی دارد. طوری که فواصل آن‌ها نیز خود، نقشی قابل تشخیص به دست داده‌اند. اما در تصویر دیگر، ابعاد همان لوزی‌ها دستخوش تغییر شده و ترتیب و انتظام آن‌ها به کلی از بین رفته است. این موضوع نشان می‌دهد که مرمت مناره، به طرز ناشیانه‌ای صورت گرفته و ضمن آن بخش‌های سالم نما مخدوش شده‌اند. بنابراین تزیینات حال حاضر مناره، به ویژه آن‌ها که از نیمه مناره تا مأذنه هستند، چندان متکی به تزیینات اولیه اجرا نشده‌اند و در نتیجه قابل اعتماد نیستند.

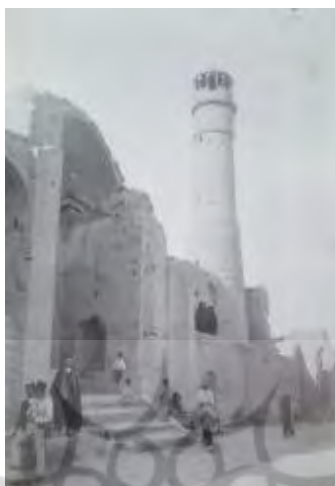
شش سال پس از عکاسی شرودر از مسجد جامع کاشان و در سال ۱۹۴۱ میلادی (۱۳۲۰ش)، هنری ویوله عکسی از معبر مجاور مسجد گرفته است (تصویر ۱۴). برخلاف تصویر شرودر که کادری بسته دارد و تنها بخشی از مناره را نشان می‌دهد، ویوله دورنمایی از مناره ارائه کرده که در آن می‌توان بخش‌های نامشخص در تصویر شرودر را تا حدودی دید. این عکس ابتدا اطلاعات جالبی درباره مسجد و محیط پیرامون آن در اختیار می‌گذارد. از جمله نشان می‌دهد که نحوه ورود به مسجد و دسترسی به بام، با وضع فعلی تفاوت‌هایی داشته است.^۴

همچنین روشن می‌کند که در یک سمت ورودی، صفا‌ای با ارتفاعی معادل دو پله وجود داشته که محل نشستن افراد بوده است. در همین عکس مشخص است که در جداره پایین مناره، خبری از دکان آهنگری فعلی نیست و به جای آن یک در و یک گشودگی کوچک وجود داشته است. بر همین جداره آثاری نیز پیداست که از سرپوشیده بودن احتمالی گذر مقابل مسجد جامع تا حدود ورودی آن خبر می‌دهند. اما آنچه به‌طور مشخص موضوع این نوشتار است، وضعیت مناره در زمان عکس‌برداری از بناست. تصویر نشان می‌دهد که در آن زمان، مناره نیز همچون سردر و جداره‌های مسجد دچار آسیب جدی بوده و بخش عمده‌ای از پوسته خارجی آن فرو ریخته است. در پایین‌ترین بخش ساقه مناره که در عکس مشخص است، طرح مبهمی از آجرچینی سبکی را می‌توان دید و پس از آن، شمای کلی هر سه سطر کتیبه قابل تشخیص است. در سطح بالای کتیبه نیز خطوطی محو که نماینده نقش لوزی‌شکل هستند هویدا است. همان‌طور که پیش از این نیز اشاره شده در این عکس اثری از نوار کاشی بر بدنه مناره پیدا نیست. اما

درست در محل شروع آسیب‌نما، خطی روی مناره دیده می‌شود که به وضوح قوی‌تر از خط بند آجرهای بدنه مناره است و از طرفی در سطوح بالاتر نیز نمونه آن نیست. به هر ترتیب در حال حاضر، روی نمای مناره اثری از آن باقی نمانده است.

تصویر 14: دورنمای مناره مسجدجامع کاشان در 1320 ش، عکاس: هنری ویوله (ساروخانی، 1391: 74)

در هر سه تصویر بررسی شده، یعنی ترسیم دیولافوا (1880 م)، شرودر (1935م) و هنری و یوله (1941م)، می‌توان آثاری از نقوش لوزی‌شکل را بر مناره دید و در تصویر شرودر، کیفیت اجرای این نقوش و نظم آن‌ها نیز قابل دریافت است. اما مقایسه همین عکس با تصویری که بلر از وضعیت مناره در زمان بعد از مرمت ارائه کرده و نیز قیاس با وضع موجود، نشان می‌دهد که هنگام مرمت، حتی بخش‌های سالم و به‌جامانده نما نیز بازسازی شده‌اند. به علاوه در ترسیم ژان دیولافوا از مناره که قدیمی‌ترین سند تصویری مناره نیز به حساب می‌آید، علاوه بر نقوش لوزی‌شکل که پس از مرمت سراسر ساقه مناره را پوشانده‌اند، یک نوار روی ساقه ترسیم شده است. این نوار، محدوده نقوش لوزی و مرز میان آن‌ها و تزیینات بخش‌های بالایی ساقه را مشخص کرده است. همچنین در متن کتاب *ایران، کلمه و شوش* به آجرهای لعاب‌دار تکرنگی اشاره شده که دیولافوا در بخش زیرین مناره دیده است. نوار مزبور درست مشابه چیزی است که خود دیولافوا بر بدنه مناره زین‌الدین کاشان رؤیت و سپس روی بدنه آن ترسیم کرده است.^۵ ارتفاع برخی از اجزای نمای مناره همچون کتیبه در ترسیم دیولافوا اندکی نادقیق است. از این رو نمی‌توان با استفاده از تصویر هنری و یوله که دورنمای مناره را ارائه می‌کند، وجود نواری از کاشی بر مناره را رد یا تأیید کرد؛ زیرا در

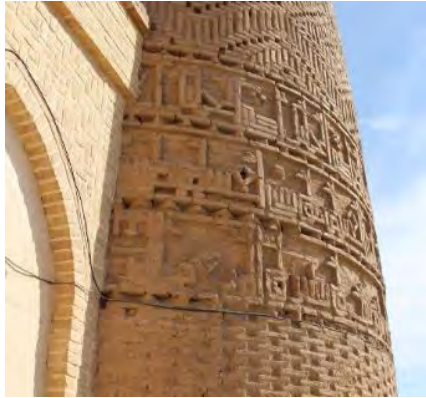
تصویر 15: اتصال مناره با بنا که منجر به مخدوش شدن بخش پایانی کتیبه شده است.

کتیبه آجری مسجدجامع کاشان در ارتفاع 8 متری از سطح معبر در قابی به عرض 145 و طول حدود 440 سانتی‌متر نوشته شده است و سه سطر را در بر می‌گیرد. این سطور با استفاده از ردیف آجرهای دندان‌موشی از یک‌دیگر و نیز از آجرکاری سطوح بالایی و پایینی خود مجزا شده‌اند. سمت راست کتیبه، در محل آغاز سطور، بدون مرز مشخصی، به آجرکاری بدنه متصل است و سمت چپ آن، جایی که سطور به پایان می‌رسند با بخشی از بنا تلاقی پیدا کرده است؛ به طوری که به نظر می‌رسد آن بخش از بنا، بخشی از کتیبه را پوشانده و پایان سطرها را مخدوش نموده است (تصویر 15).

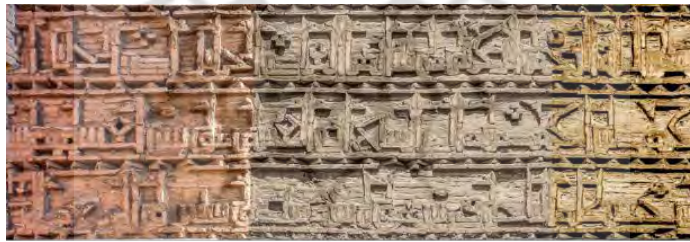
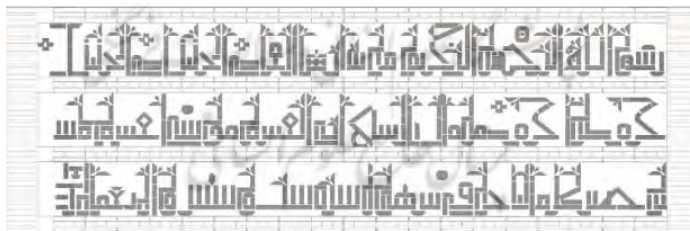
تصویر 16: مستندنگاری کتیبه مناره مسجد جامع کاشان

کتیبه، همچون بسیاری از نمونه‌ها در بناهای قرون اولیه اسلامی، به خط کوفی مورق و با استفاده از آجر نوشته شده است و نمونه‌ای از کاربرد آجر تراشیده را به نمایش می‌گذارد. به‌ویژه در انتهای حروف قائم مانند الف و لام و در عناصر تزیینی که تنها نقش پرکننده فضای خالی بین حروف را بر عهده دارند، استفاده از این نوع آجر را به‌روشنی می‌توان دید. اغلب این عناصر، نقوش سه‌برگی هستند که که از قرارگیری سه قطعه آجر در کنار هم ایجاد شده‌اند (تصویر 16).

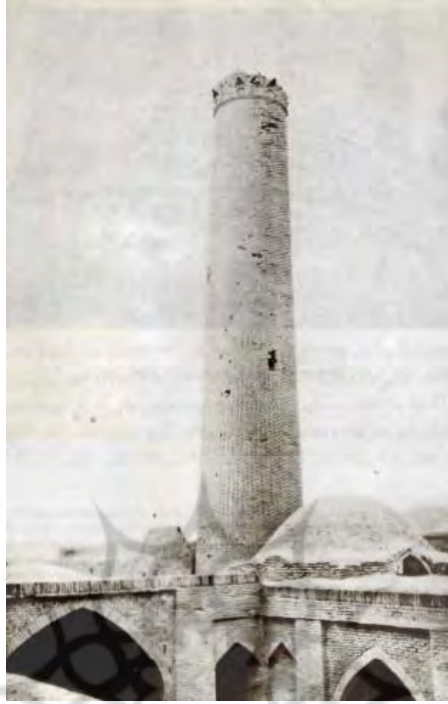
حال پرسش اینجاست که چرا در این مناره که به گواهی کتیبه روی آن مربوط به دوره سلجوقی است، شیوه و فن ساخت رایج در این دوره به کار گرفته نشده است؟ چرا در مناره‌های هم‌دوره که دچار آسیب شده‌اند همچون مناره مسجد پامنار زواره نمونه دیگری که تنها نمای آن آسیب دیده باشد وجود ندارد؟ از نظر پیرنیا، در دوره سلجوقی نما و ساختار بناها از جمله مناره‌ها توأمان ساخته می‌شده است و تزیینات نه یک الحاق بعدی، بلکه جزئی از ساختار بنا به شمار می‌آمده‌اند (پیرنیا، 1388). این هشت‌وگیری میان نما و بخش زیرین را در بناهایی که بخشی از آن‌ها فروریخته است به‌خوبی می‌توان دید. اما در مناره کاشان چنین نیست و علت آن نیز تاکنون بررسی نشده است. در تصویری که گذار از مناره مسجد پامنار زواره ارائه کرده، سرپوش مناره فرو ریخته است (گذار و دیگران، 1371: ج 3 و 4، 129). اما برخلاف مناره مسجدجامع کاشان، این ریختگی تنها منحصر به نما نیست بلکه ساختار مناره را به کلی تحت‌تأثیر خود قرار داده است. از این‌رو با وجود شباهت بسیار شکل حروف و عناصر تزیینی کتیبه، شیوه ساخت در این دو مناره یکسان نیست.

تصویر ۱۷: مناره آسیب‌دیده مسجد پامنار زواره (گذار و دیگران، 1371: ج 3 و 4، 129)

بر اساس مطالعات پترسنروی مناره زواره، مناره این مسجد در سال 461 ق به بنای اولیه افزوده شده است (Peterson, 1977)؛ یعنی پنج سال پیش از مناره کاشان. بنابراین گسترش مساجد و رسیدگی به آن‌ها در همان سال‌ها مورد توجه بوده است. در مسجد زواره این گسترش و رسیدگی با تغییراتی در طرح بنا و افزودن مناره به آن همراه بوده، اما به نظر می‌رسد که در کاشان این رسیدگی در قالب بهبود بخشیدن به وضع مناره موجود صورت گرفته است؛ به این معنی که مناره کاشان در سال 466 هجری قمری از اساس ساخته نشده بلکه به نمای آن چیزهایی افزوده شده است. به عبارت دیگر، اگر ساختمان مناره از بنیاد در دوره سلجوقی برپا شده بود، با توجه به هم‌زمانی نسبی با مناره زواره و شباهت‌های ظاهری با آن، می‌بایست با فن و شیوه‌ای مشابه مناره زواره ساخته می‌شد. حال آنکه تصاویر هر دو مناره پس از آسیب نشان می‌دهد در شیوه اجرای آن‌ها تفاوت‌هایی وجود دارد.
