Investigating the Erosion of the Haft Cheshmeh River Banks in Qazvin Using the Near Bank Stress Model (NBS)

Keywords: Bank Erosion, the NBS Model, Haft Cheshmeh River.

بررسی فرسایش پذیری کرانه‌های رودخانه هفت چشمه قزوین با استفاده از تنش نزدیک کناره (NBS)

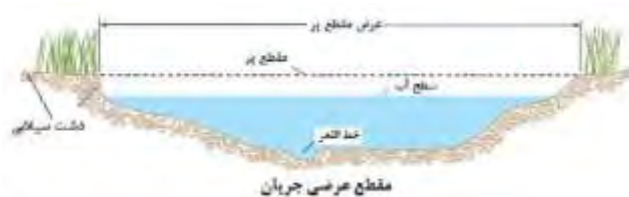
شکل ۲. طرح شماتیک اندازه‌گیری دبی لبالی (لاولر، ۲۰۰۴)

اندازه‌گیری مقطع دبی لبالبی با توجه به آثار کناره رودخانه از جمله زیربری رودخانه، تغییرات جنس کناره رودخانه، آثار خزه‌ها و گل‌سنگ‌ها، تغییرات رنگ سنگ‌ها و در محل‌هایی که دشت سیلابی وجود دارد، لبه دشت سیلابی دبی لبالبی را مشخص می‌کند (شکل ۲).

Figure 2. Schematic diagram of bankfull discharge measurement (Lawler, 2004)

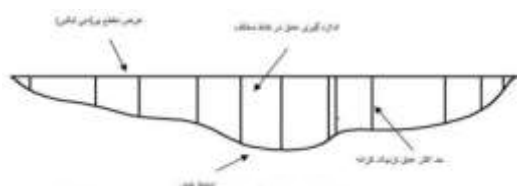
شکل ۳. پارامترهای پروفیل مقطع عرضی کانال (نویسندگان، ۱۳۹۷)

برای اندازه‌گیری متوسط عمق آب و حداکثر عمق نزدیک کناره با استفاده از شاخص نقشه‌برداری در نقاط مختلف کانال در شرایط دبی لبالی، عمق اندازه‌گیری می‌شود. میانگین عمق‌های هر مقطع به‌مثابه عمق متوسط و بیشترین عمق در یک سوم هر دو طرف رودخانه به‌مثابه حداکثر عمق نزدیک کناره در نظر گرفته می‌شود (شکل ۳).

Figure 3. Channel cross-sectional profile parameters (Authors, 2019)

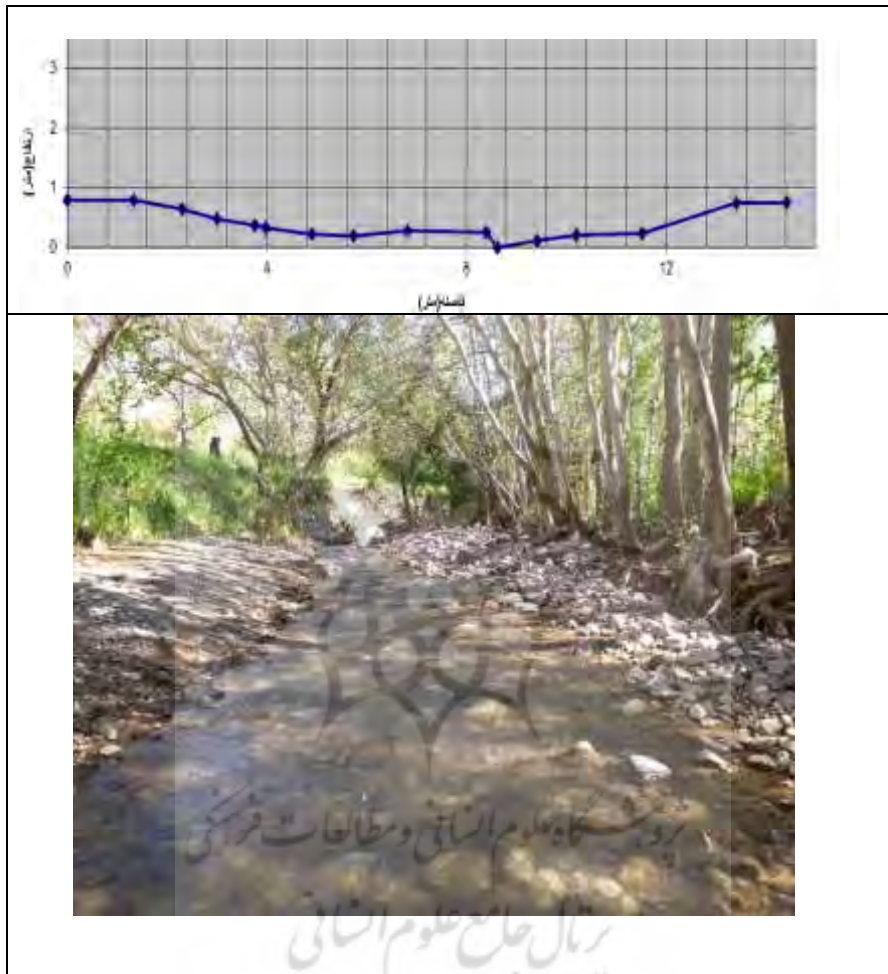
شکل ۵. نیمرخ عرضی و تصویر راستای طولی مقطع اول (نویسندگان، ۱۳۹۷)

در این پژوهش به طور تقریبی ۱۱ کیلومتر از رودخانه هفت چشمه در محدوده روستای رزجرد تا روستای شینقر مطالعه شده است. میانگین ضریب خمیدگی این بازه ۱/۱۷ و نشان دهنده الگوی سینوسی است. برای به دست آوردن داده‌های مورد نیاز و با توجه به مورفولوژی، رودخانه هفت چشمه به ۴ بازه و ۱۰ مقطع تقسیم شد. مقطع ۱: اولین مقطع رودخانه هفت چشمه در بالادست این رودخانه قرار دارد و رسوبات آن بیشتر از ماسه تشکیل شده است؛ همچنین پوشش گیاهی باغ و درخت دارد. این مقطع پس از یک قوس بزرگ قرار گرفته است (شکل ۵).

Figure 5. Transverse profile and longitudinal direction image of the first cross section (Authors, 2019)

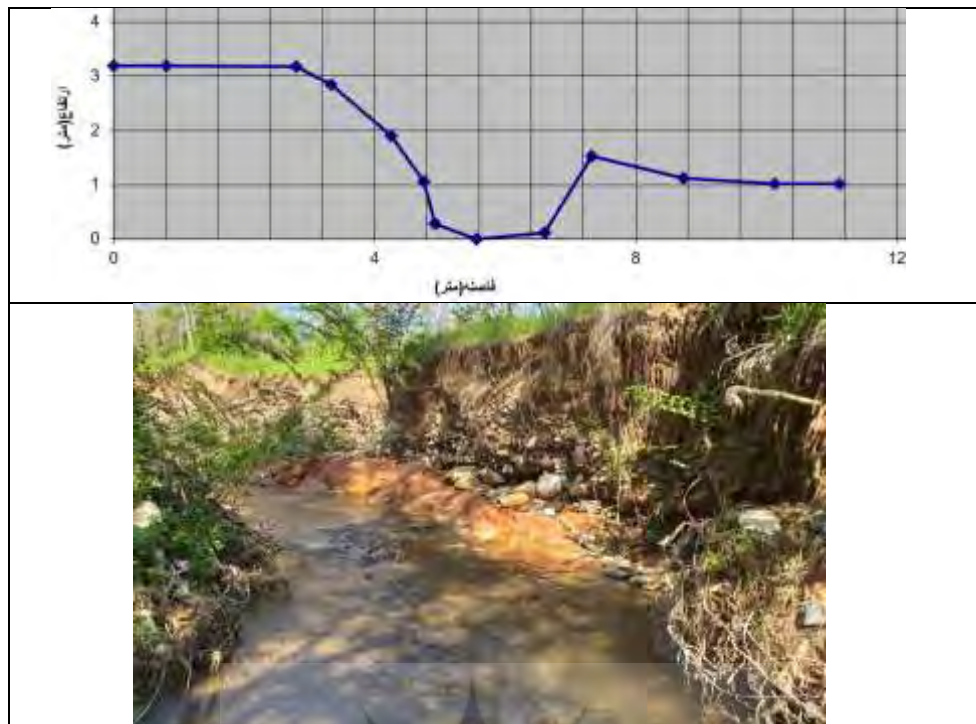
شکل ۶. نیمرخ عرضی و تصویر راستای طولی مقطع دوم (نویسندگان، ۱۳۹۷)

مقطع ۲: دومین مقطع ارزیابی شده نیز در بالادست رودخانه پس از یک قوس و در نزدیک روستای رزجرد قرار دارد. بیشترین رسوبات تشکیل دهنده این قسمت رودخانه ماسه درشت تا ریز است. در قسمت کرانه چپ مقطع، تخریب شدید دیواره وجود دارد که باعث شده است در قسمت‌هایی از آن سنگ بستر دیده شود. این مقطع پوشش گیاهی از نوع بوته و علف دارد (شکل ۶).

Figure 6. Transverse profile and longitudinal direction image of the second cross section (Authors, 2019)

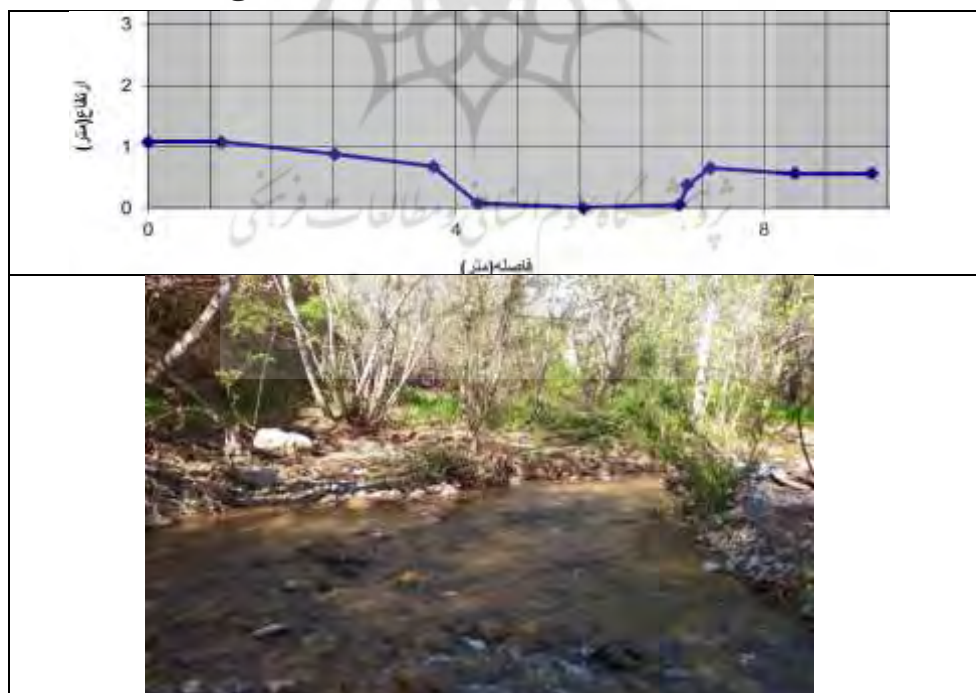
شکل ۷. نیمرخ عرضی و تصویر راستای طولی مقطع سوم (نویسندگان، ۱۳۹۷)

مقطع ۳: سومین مقطع در بازه اول و در حدفاصل باغ‌های رزجرد قرار دارد و ماسه‌های متوسط تا ریزرسوبات این قسمت رود را تشکیل می‌دهد و بستر رودخانه یک چالاب دارد. پوشش گیاهی این مقطع درختان پراکنده است (شکل ۷).

Figure 7. Transverse profile and longitudinal direction image of the third cross section (Authors, 2019)

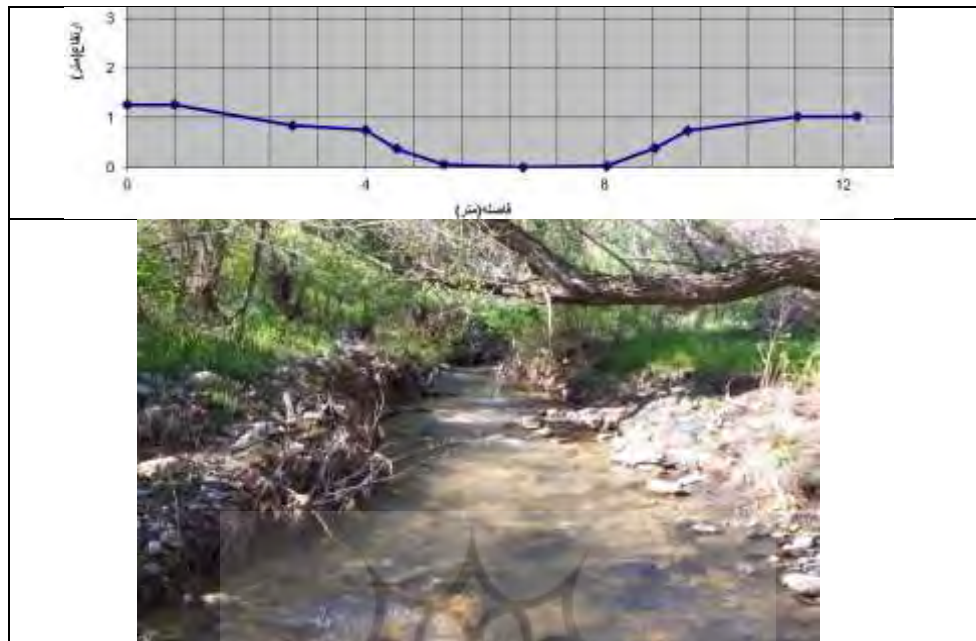
شکل ۸. نیمرخ عرضی و تصویر راستای طولی مقطع چهارم (نویسندگان، ۱۳۹۷)

مقطع ۴: چهارمین مقطع نیز در بازه اول و در باغ‌های رزجرد قرار گرفته است و رسوبات این قسمت بیشتر از نوع ماسه درشت است. این قسمت پوشش گیاهی زیادی دارد که بیشتر از نوع بوته‌های تمشک و درخت است (شکل ۸).

Figure 8. Transverse profile and longitudinal direction image of the fourth cross section (Authors, 2019)

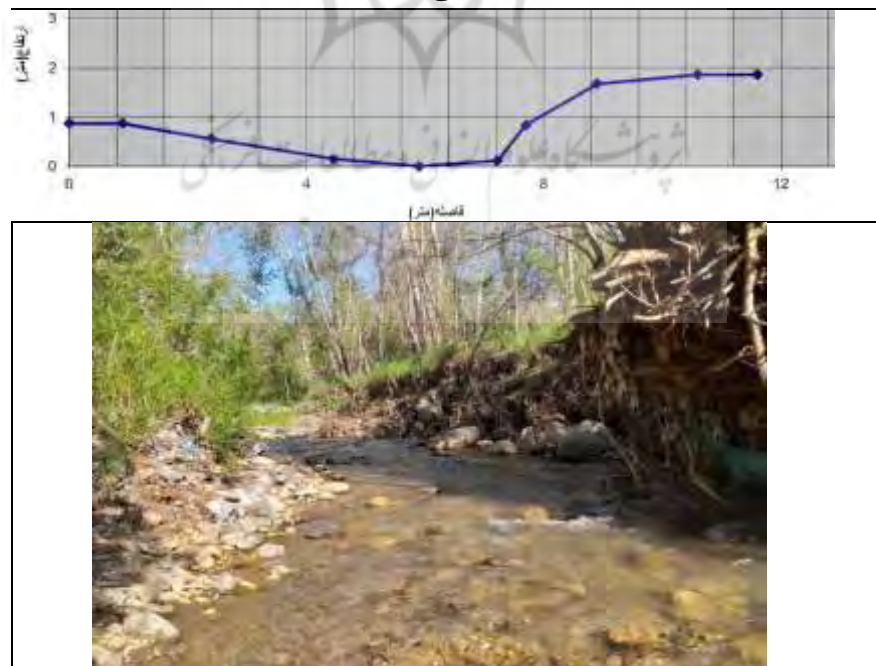
شکل ۹. نیمرخ عرضی و تصویر راستای طولی مقطع پنجم (نویسندگان، ۱۳۹۷)

مقطع ۵: مقطع پنجم در قسمت بالادست رودخانه و در باغ‌های رزجرد قرار گرفته است. رسوبات این مقطع بیشتر از نوع ماسه متوسط تا درشت است. پوشش گیاهی این مقطع، درخت است (شکل ۹).

Figure 9. Transverse profile and longitudinal direction image of the fifth cross section (Authors, 2019)

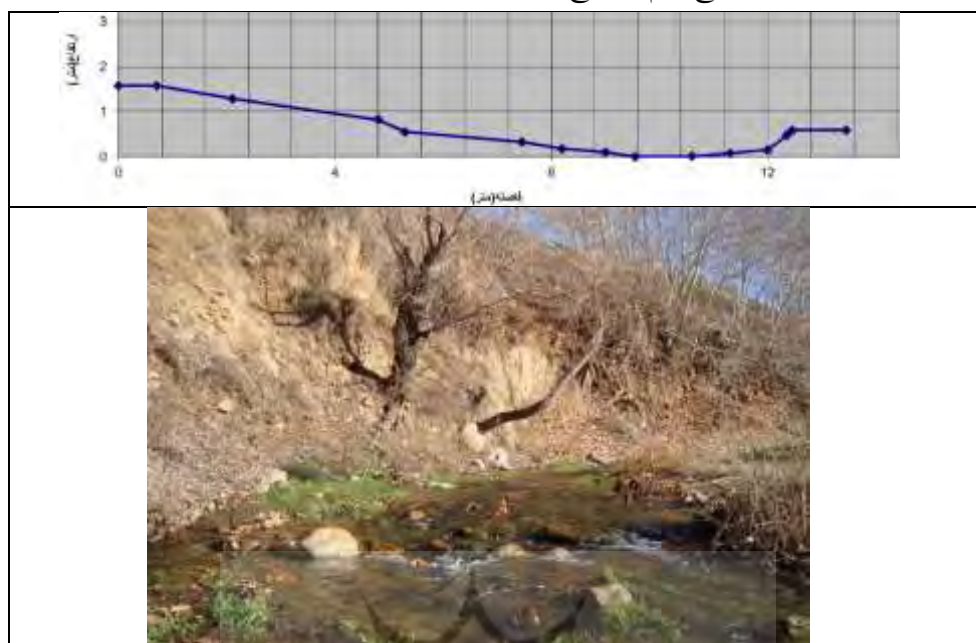
شکل ۱۰. نیمرخ عرضی و تصویر راستای طولی مقطع ششم (نویسندگان، ۱۳۹۷)

مقطع ۶: مقطع ششم در بازه اول قرار دارد که ماسه ریز تا متوسط بیشترین رسوبات این قسمت از رودخانه را تشکیل می‌دهد. پوشش گیاهی این مقطع، کم و مرتع است (شکل ۱۰).

Figure 10. Transverse profile and longitudinal direction image of the sixth cross section (Authors, 2019)

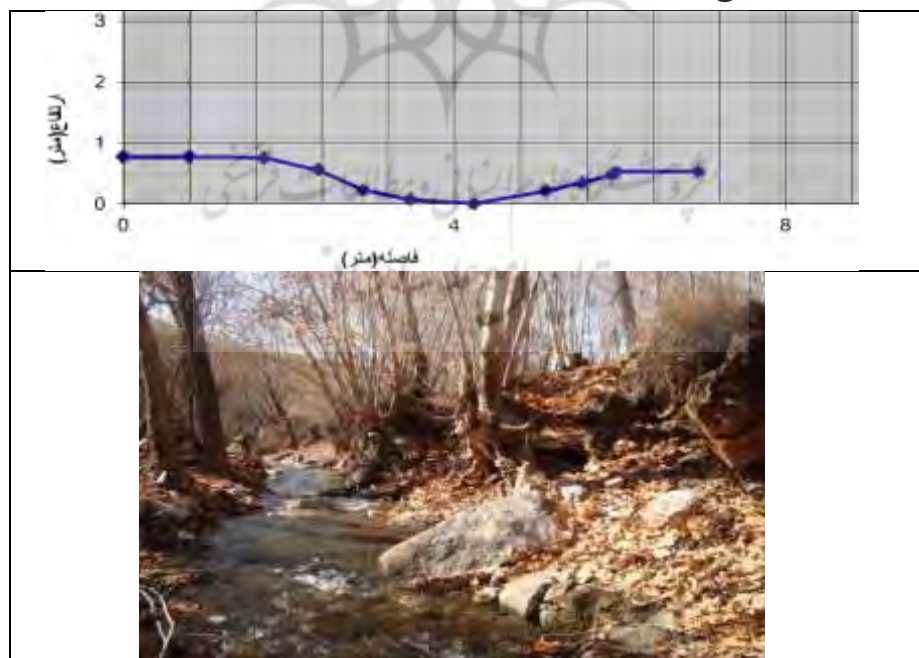
شکل ۱۱. نیمرخ عرضی و تصویر راستای طولی مقطع هفتم (نویسندگان، ۱۳۹۷)

مقطع ۷: هفتمین مقطع در انتهای بازه اول قرار گرفته و رسوبات این قسمت بیشتر متشکل از ماسه درشت است. این مقطع پوشش گیاهی زیاد از نوع درخت دارد (شکل ۱۱).

Figure 11. Transverse profile and longitudinal direction image of the seventh cross section (Authors, 2019)

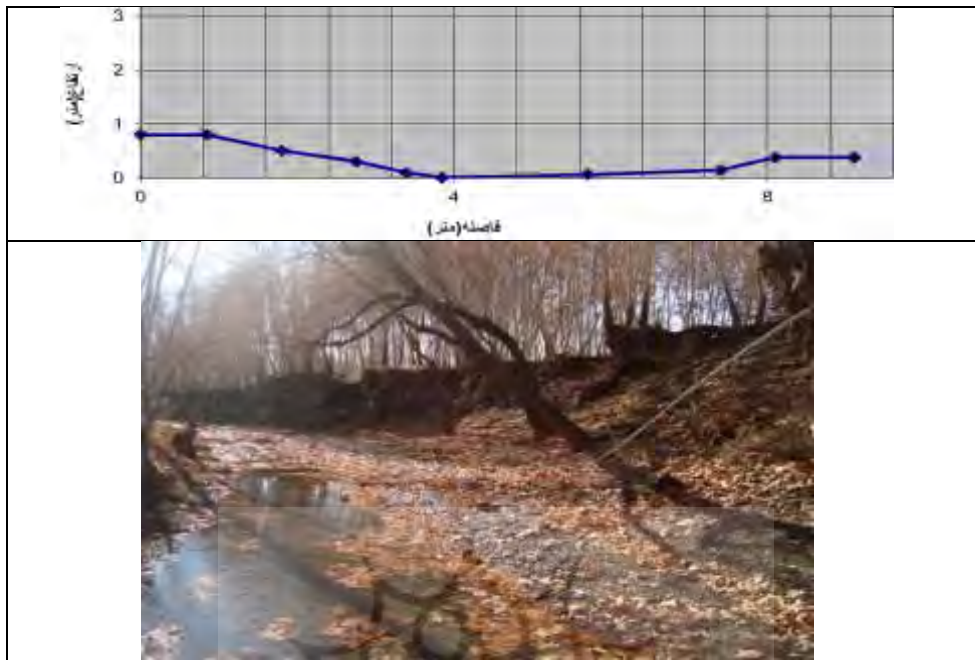
شکل ۱۲. نیمرخ عرضی و تصویر راستای طولی مقطع هشتم (نویسندگان، ۱۳۹۷)

مقطع ۸: هشتمین مقطع در بازه دوم و در باغ‌های رشتقون قرار گرفته و ماسه‌های درشت بیشترین نوع رسوبات این قسمت است. پوشش گیاهی در این قسمت از نوع باغ است که درخت‌های فراوان دارد (شکل ۱۲).

Figure 12. Transverse profile and longitudinal direction image of the eighth cross section (Authors, 2019)

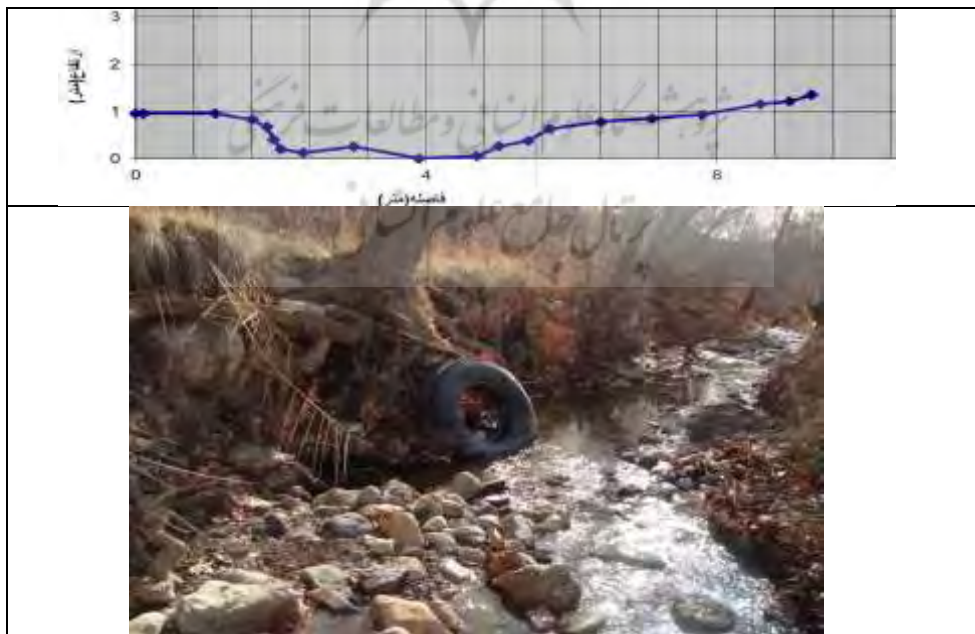
شکل ۱۳. نیمرخ عرضی و تصویر راستای طولی مقطع نهم (نویسندگان، ۱۳۹۷)

مقطع ۹: نهمین مقطع در بازه سوم قرار گرفته و رسوبات آن از نوع ماسه ریز تا متوسط است. این مقطع پوشش گیاهی بسیار کم و بوته‌های پراکنده دارد (شکل ۱۳).

Figure 13. Transverse profile and longitudinal direction image of the ninth cross section (Authors, 2019)

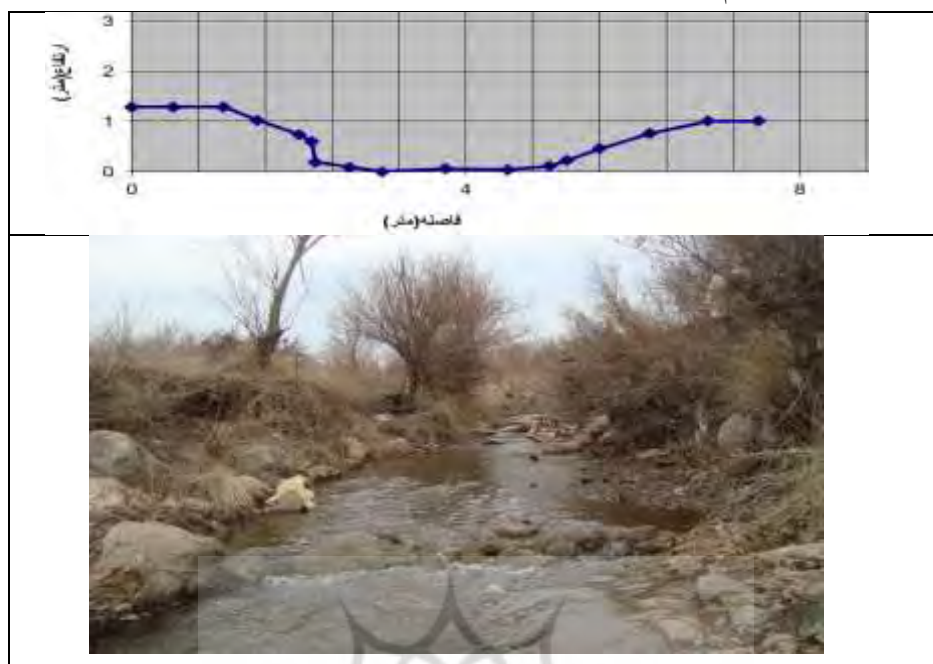
شکل ۱۴. نیمرخ عرضی و تصویر راستای طولی مقطع دهم (نویسندگان، ۱۳۹۷)

مقطع ۱۰: دهمین مقطع در بازه چهارم قرار دارد و ماسه ریز و خیلی ریز رسوبات این قسمت را تشکیل می‌دهد. این قسمت پوشش گیاهی بسیار کم و بوته‌های پراکنده دارد (شکل ۱۴).

Figure 14. Transverse profile and longitudinal direction image of the tenth cross section (Authors, 2019)

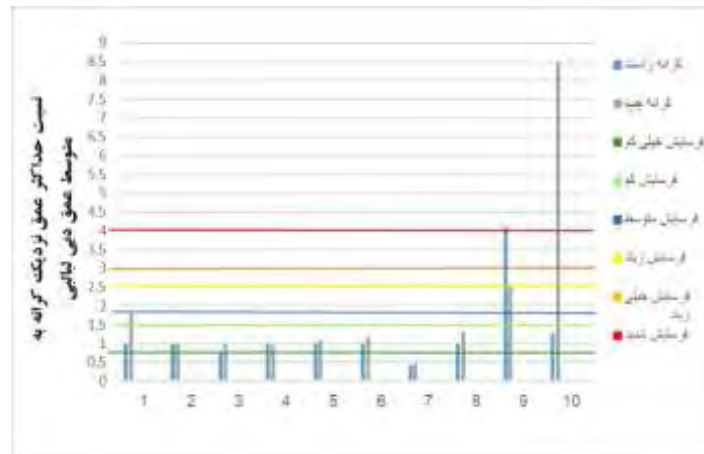
شکل ۱۹. نمودار نسبت حداکثر عمق نزدیک کرانه به متوسط عمق دبی لبالی (نویسندگان، ۱۳۹۷)

Figure 19. Diagram of the ratio of maximum depth near bank to the average depth of bank full discharge (Authors, 2019)

عمق دبی لبالبی کمتر باشد، از فرسایش جلوگیری می‌شود؛ بنابراین شاهد فرسایش کم و خیلی کم از مقاطع ۱ تا ۸ در دو سمت کرانه‌ایم و فقط مقاطع ۹ و ۱۰ فرسایش زیاد و شدید دارند؛ اگرچه حتی در کرانه راست مقطع ۱۰ نیز فرسایش کم است. نتایج نشان داد مقاطع ۹ و ۱۰ به دلیل عرض کم و عمق زیاد امتیاز بیشتری کم کرده‌اند. امتیاز زیاد بیان‌کننده افزایش فرسایش و ایجاد ناپایداری در این دو مقطع است؛ اگرچه در کرانه راست مقطع ۱۰ به دلیل وجود پوشش گیاهی بیشتر نسبت به کرانه چپ فرسایش کمتری مشاهده می‌شود (شکل ۱۸).
