Sustainability in Consolidation: Understanding the Documentation Characteristics Regarding the Conservation Process; Case Study: Tehran Historic Gateway

سردر باغ ملی تهران

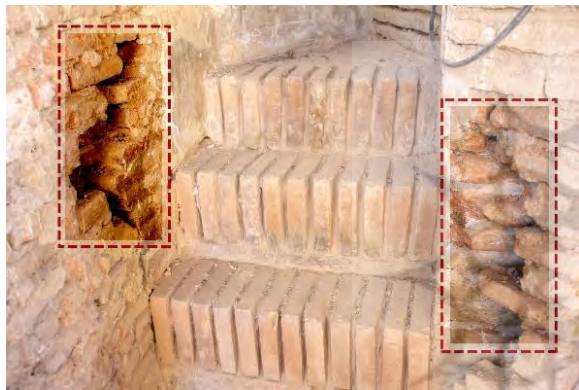
شکل ۴. نمایی از گمانه S1 در محل پلکان شرقی که اتمام نما در کادر سمت راست مشهود است.

گمانه S1 بر اساس این گمانه که در سطح دیوارهای مجاور ورودی پلکان برج غربی (واقع در اتاق میانی) ایجاد شد، مشخص شد که سطح دیوارهای آجری برج در اتاق میانی تا ارتفاع حدود ۲ متر به‌صورت نمای بندکشی شده بوده و فتیه‌های آجری قسمت‌های تحتانی آن کاملاً در امتداد نمای خارجی قرار داشته است. سطوح برج کاملاً مجزا از دیوارهای اتاق میانی است و ظاهراً معمار با تخریب و بیرون کشیدن تعدادی از آجرهای نمای برج‌ها (چند رج یک‌بار) و ایجاد هشت و گیر، اتصال لازم را ایجاد کرده است. موارد ذکرشده می‌تواند دال بر وجود اختلاف‌زمان در احداث برج‌ها و اتاق میانی (نقاره‌خانه) باشد، هرچند با توجه به اینکه نمای برج تنها تا ارتفاع حدود ۲ متری دارای نمای آجری است می‌توان

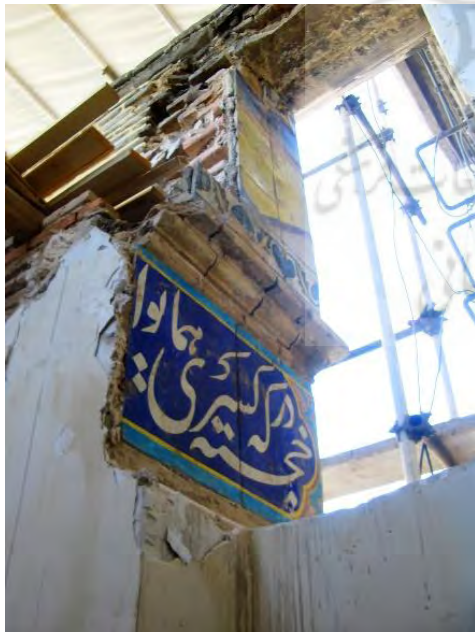
شکل ۶. بخشی از کتیبه مدفون بنا که زمانی تا انتهای دیوار مقابل امتداد داشته است و اکنون متأثر از تغییرات دوره دوم تخریب شده و بخش‌های باقی‌مانده نیز زیر اندود مدفون شده‌اند.

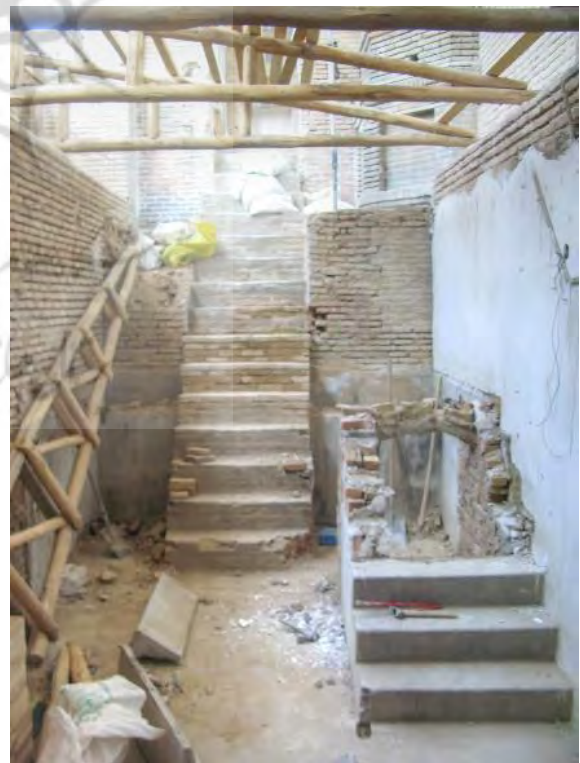
شکل ۷. راه‌پله اصیل بنا که پس از گمانه زنی وجود و سلامت آن تایید شد و بدین طریق نسبت به احیای آن اقدام شد.

با توجه به شیب نسبتاً تند پلکان بنا در طرح اولیه، در این زمان تغییراتی جهت تسهیل دسترسی در پلکان شرقی صورت می‌گیرد. برای این منظور دو رشته پلکان کوتاه‌تر از جنس موزاییک درجا، به همراه پاگرد روی پلکان آجری بلند اتاق شرقی احداث می‌شود. برای این پله‌ها نرده‌های فلزی نیز نصب شده و روی آجر فرش اتاق‌ها با استفاده از موزاییک سیمانی پوشیده می‌شود. از دیگر مداخلات صورت گرفته در این زمان تغییر ارتفاع پوشش خرپایی اتاق شرقی است که ظاهراً با هدف جلوگیری از سرگیر شدن سقف پلکان تغییر شکل یافته صورت گرفت. در نتیجه این مداخلات ورق فلزی شیروانی تا ارتفاع حدود ۸۰ سانتی‌متری بالاتر از لبه بام آورده شده و به این ترتیب کیفیت منظری بنا تا حدود زیادی خدشه‌دار شد. ظاهراً ورودی بام اتاق غربی نیز در این دوره ایجاد می‌شود. بام اتاق غربی فاقد ورودی بوده و گویا دسترسی به آن از طریق پله‌های فلزی تعبیه شده در دیوار ساختمان پست صورت می‌گرفته است.

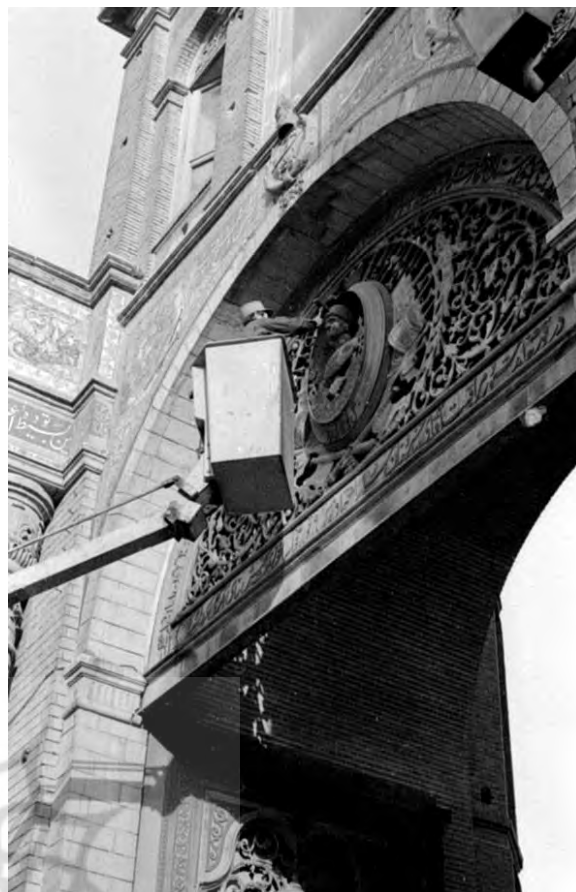
شکل ۸. تخریب مجسمه نیم‌تنه پهلوی اول در هنگام وقوع انقلاب اسلامی ایران

آن دوران اقدام به تخریب برخی از حجاری‌های سنگی بنا (تاج شاهنشاهی و شیر و خورشیدهای کلید تاق‌ها) و همچنین مجسمه نیم‌تنه پهلوی اول نمودند. نقل است که این مجسمه در یکی از باغچه‌های حیاط سازمان ثبت اسناد و املاک کشور واقع در جبهه مقابل بنا دفن شده است که در حال حاضر سندی در این خصوص در دست نیست. لازم به ذکر است که بنا بر عکس‌های گرفته‌شده توسط خبرنگار روزنامه اطلاعات، این مجسمه در همان روز تکه‌تکه شده و پایین کشیده می‌شود.

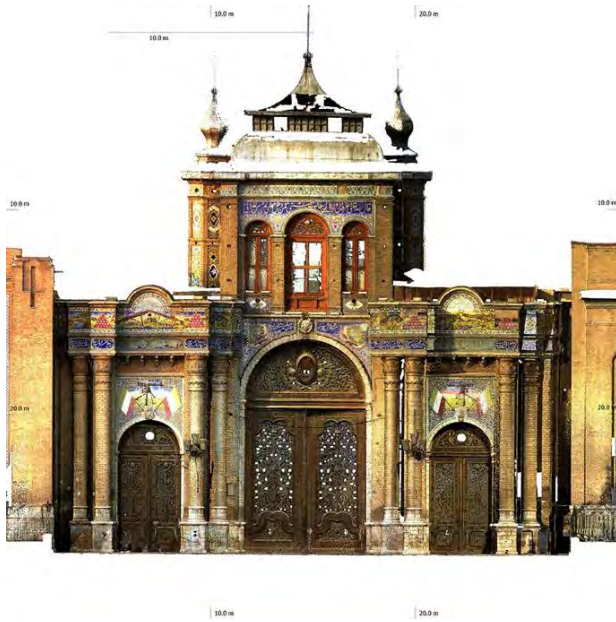
شکل ۱۰. نمای اندازه‌گذاری شده از سردر باغ

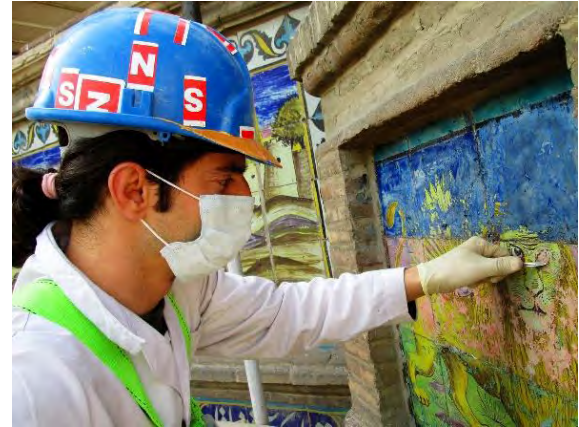
شکل ۹. کاشی‌مقوش به شیر و خورشید در محل کتیبه‌های سردر باغ ملی که در دوره انقلاب برای ممانعت از تخریب با رنگ پوشانده شده بودند و هنگام مرمت‌های سال‌های ۱۳۹۵-۱۳۹۶ از زیر پوسته محافظ خارج شدند.

خوشبختانه با دخالت برخی از مدیران وقت حوزه میراث فرهنگی از تخریب بیشتر بنا جلوگیری شد و اقدامات حفاظتی برای پوشاندن کاشی‌های منقش به نشانه‌های مرتبط با نظام شاهنشاهی (نظیر شیر و خورشید) و کتیبه‌هایی که به نام رضاخان اشاره داشتند با ترکیبی از مواد رنگی معدنی (بتونه) صورت گرفت؛ علاوه بر این بخش‌هایی از در فلزی که روی آن به نام رضاخان سردار سپه اشاره شده بود با استفاده از ورق‌های آهنی پوشانده شد. در سال‌های بعد اقدامات محدودی نظیر اجرای مجدد اندود گچی در فضاهای داخلی و اعمال تغییراتی نظیر نصب نشان جمهوری اسلامی در وسط خورشیدی میانی، اجرای مجدد همراه با تغییر الگوی قواره بری‌های پنجره‌ها، تعویض شیشه‌های رنگی با شیشه‌های معمولی، افزودن وادارهای صلیبی شکل در وسط قسمت شیشه‌خور پنجره‌های بزرگ میانی چوبی و رنگ‌آمیزی پنجره‌ها صورت می‌گیرد. به نظر می‌رسد که در چوبی ورودی بنا نیز در همین دوره تعویض شده و به‌جای آن یک در ساده فلزی نصب شده باشد. در این دوره اقداماتی نیز برای مرمت برخی از کاشی‌های آسیب‌دیده صورت می‌گیرد که متأسفانه مرمت‌های انجام‌شده از دقت و کیفیت لازم برخوردار نبوده است. «بررسی کاشی‌ها از نزدیک نشان می‌دهد که این بخش از تزئینات پس از الصاق به بنا در دو دوره تعمیر شده و برخی از نقش‌ها تغییر یافته است.» [۳۴]

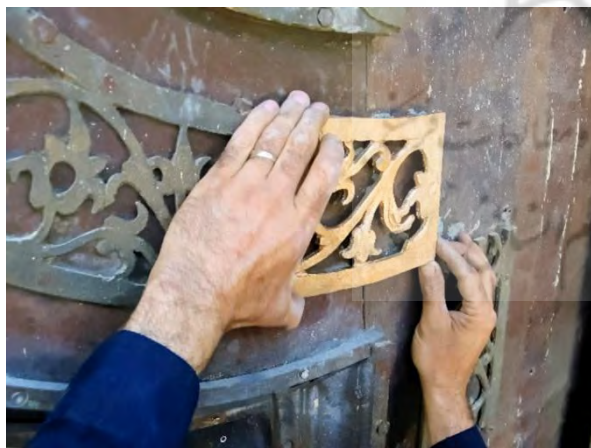
شکل ۱۲. مراحل دروازه اصلی سردر باغ ملی

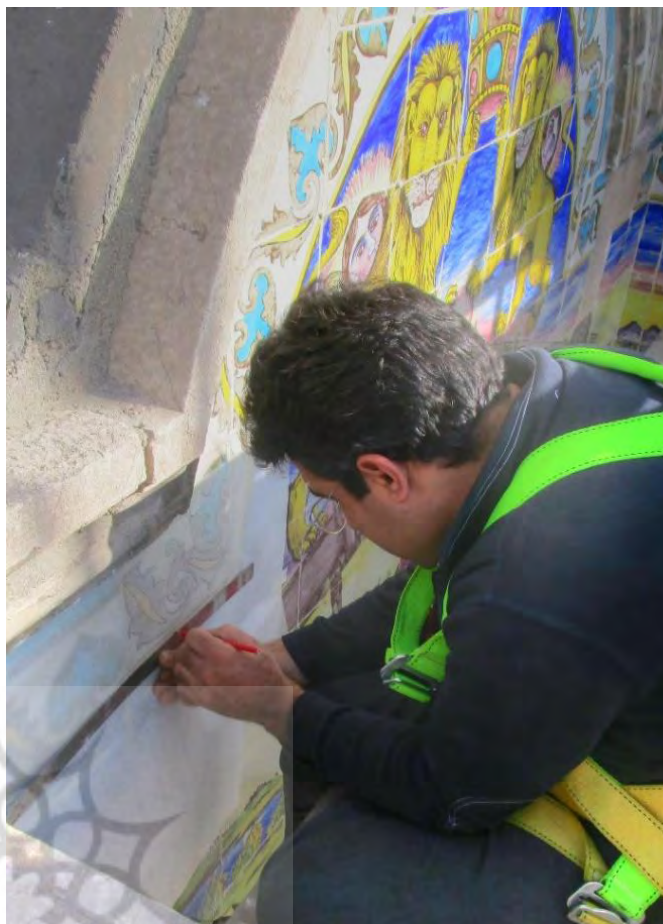
شکل ۱۳. اهمیت محاسبات دقیق و فنی در مرمت و بهسازی

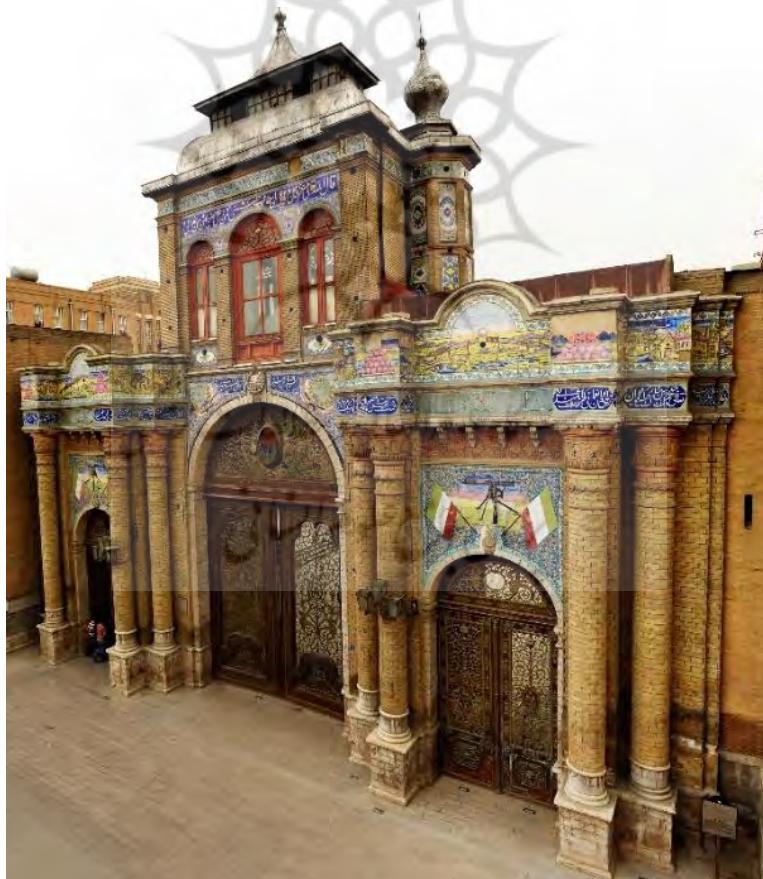
شکل ۱۴. چشم انداز کلی از سردر باغ ملی که زیبایی‌های منحصر به فرد آن را در تلفیق معماری سنتی ایرانی و معماری مدرن نشان می‌دهد.
