مطالعه و استحکام بخشی سنگ آهک در سنگ نوشته خرم آباد لرستان

چکیده

کلیدواژگان: سنگ نوشته خرم آباد، سنگ آهک، هوازدگی، استحکام بخشی، روش آهک.

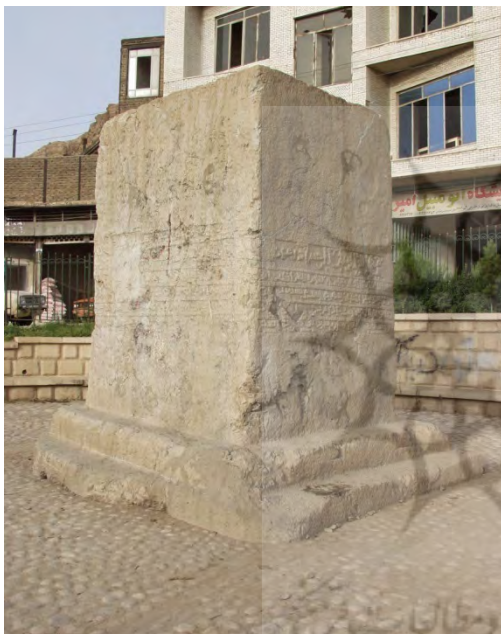
تصویر ۳. منظره سنگ‌نوشته خرم‌آباد از جنوب غرب (نگارندگان).

سنگ نوشته خرم آباد، یک ستون مکعب مستطیل سنگی است که از دل صخره‌ای سنگی تراشیده شده و به شکل ستونی کتیبه دار درآمده است. روی چهار سطح عمودی آن، کتیبه‌ای به خط کوفی و زبان فارسی نقر شده است^{۲۰}. تاریخ کتیبه نگاشته شده روی این سنگ، سال ۵۱۳ (ه.ق.) است که زمان حکومت سلجوقیان در ایران، به دستور حاکم شهر شاپورخواست، امیر اسفهلار کبیر ظهیر الدین و الدوله معین الاسلام طغرلتکین ابوسعید برسق بن برسق بن حسنویه، نگاشته شده است. این کتیبه دورتادور بخش میانی این ستون مکعبی را فرا گرفته است. به سبب وجود کتیبه، این اثر را سنگ نوشته می‌نامند. در گذشته، این اثر به نام‌های بردنوشته^{۲۱} و زرسنگ نیز معروف بوده است. این اثر، در جبهه شرقی خیابان شریعتی خرم آباد و دامنه کوه سنگ سوراخ که ادامه رشته کوه مدبه است، قرار گرفته است (تصویر ۲). موضوع کتیبه، بخشش مالیات چراگاهی در منطقه شاپورخواست است (ایزدپناه، ۱۳۷۶: ۵۷-۵۶).

پائین این ستون مکعبی شکل، دو ردیف پله در هر چهار وجه به شکل متصل و یکپارچه تراشیده شده که حالت سکوی دوپله‌ای را دارد که مکعب مستطیلی به شکل عمودی روی

آن قرار گرفته است (تصویرهای ۵-۳). ارتفاع هر یک از دو پله ۲۸ سانتیمتر و عرض بخش افقی آنها، بین ۲۸ تا ۳۲ سانتیمتر در تغییر است. ارتفاع ستون مکعبی کتیبه‌دار تا سطح پله‌ها در جبهه غربی، ۲۹۱ سانتیمتر و ارتفاع کلی ستون همراه پله‌ها ۳۴۷ سانتیمتر است. عرض چهار جبهه کتیبه‌دار بدین ترتیب است: جبهه شمالی ۱۹۱/۵، جبهه جنوبی ۲۱۲، جبهه غربی ۲۵۲ و جبهه شرقی ۲۵۰ سانتیمتر.

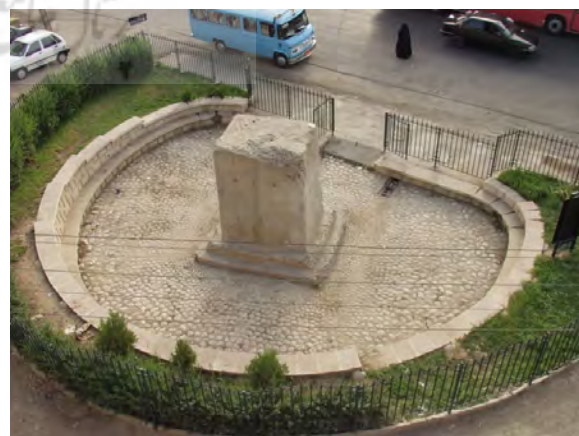
تصویر ۴. نمای سنگ‌نوشته از بالا. محل جدید اثر کنار خیابان شریعتی و محوطه‌سازی اطراف آن همراه محل قرارگیری میله‌ها در جبهه غربی (نگارندگان، ۱۳۸۴).

در تاریخ ۷۲/۷/۲۴ پایان یافته اثر، حدود ۱۴ متر به سمت شرق نسبت به جای اصلی‌اش منتقل شده است (جوادی و همکاران، ۱۳۷۹).

سنگ‌نوشته، سال ۱۳۷۲ (ه.ش.)، به دلیل انجام عملیات تعریض خیابان شریعتی و قرارگیری آن در وسط خیابان، از سوی کارشناسان فنی سازمان میراث فرهنگی از جای اصلی خود جابه‌جا شده است. این عملیات، پس از ۸۰ روز فعالیت

در نگاه نخست به ساختار زمین‌شناسی منطقه و ظاهر سنگ، به نظر می‌رسد که سنگ از نوع سنگ آهک باشد. همچنین آسیب‌ها، فرسایش‌ها و مداخلات گوناگونی بر روی سطح سنگ‌نوشته دیده می‌شود. آثار این اتفاقات، به خوبی روی این اثر دیده می‌شود. این اتفاقات شامل پوسته‌شدگی شدید در بخش‌هایی از کتیبه (تصویر ۶)، جداشدن و افتادن بخش‌هایی از سنگ به صورت تکه‌های به نسبت بزرگ (تصویر ۷)، ترک‌های بزرگ در اثر، تخلخل و فرسایش سطحی سنگ، آسیب‌های عمده‌ی از سوی انسان (تصویر ۸)، آلودگی‌های سطحی عمده‌ی و شکل‌گرفته به صورت طبیعی، مرمت‌های انجام‌شده با استفاده از میله‌های فلزی در عمق و سیمان (تصویر ۴) و

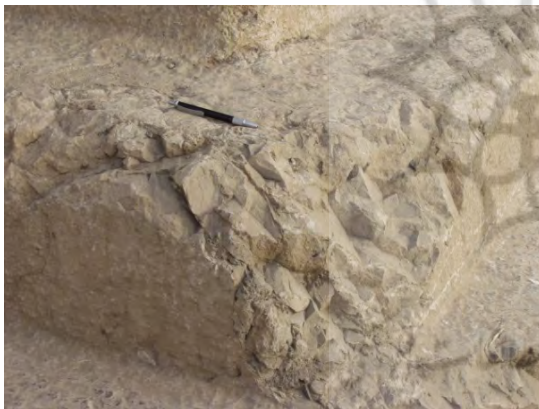
تصویر ۷. شکستگی و جداشدن قطعه‌هایی از سنگ و جدایش لایه‌های زیرین در پایه اثر (نگارندگان).

آهکی، اندودها و درکل، آثاری که آهک و یا کربنات کلسیم جزء اصلی تشکیل دهنده آنهاست، پیشینه طولانی ای دارد. برای استحکام بخشی سنگ نوشته با استفاده از آهک زنده آزمایشگاهی، با روش ذکر شده آب آهک تهیه شد. سپس، با یک دستگاه اسپری، آب آهک حاصل شده، بر سطح اثر پاشیده شد. این عملیات، تا زمانی ادامه می یابد که دیگر آب آهک در ساختار سنگ نفوذ نکرده و سنگ، آب آهک اسپری شده را جذب نکند. بنابر میزان بالای جذب آب آهک توسط لایه سطحی سنگ تشکیل دهنده اثر، اسپری آب آهک حدود ۷۰ بار، تا پیش از اینکه سنگ دیگر آب آهک جذب نکند، تکرار شد (تصویر ۱۶). با توجه به تخلخل بسیار پایین سنگ (حدود ۰/۴ درصد)، میزان بالای جذب آب آهک توسط سنگ را می توان به دلیل تخلخل سطحی اثر در نتیجه هوازدگی دانست. این امر، در مطالعات انجام شده با میکروسکوپ الکترونی هم، آشکارا دیده شد (تصویرهای ۱۲ و ۱۳). ساختار متخلخل ناحیه سطحی سنگ و وجود میزان بالای خلخل و فرج منتج از هوازدگی، دلیل اصلی میزان جذب بالای ماده استحکام بخش در ساختار سنگ بود. همچنین، در مشاهدات ماکروسکوپی نیز، سطح سنگ به شدت هوازده و لایه لایه به نظر می رسید که این امر می تواند در جذب استحکام بخش مؤثر باشد (تصویرهای ۶ و ۷). پس از آن،

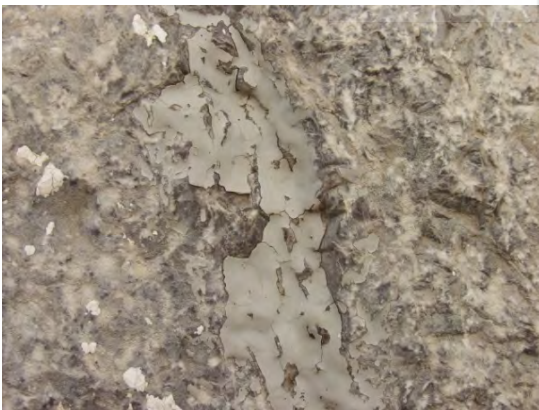
تصویر ۹. رزین استفاده‌شده برای مرمت در حال جداشدن از سنگ (نگارندگان).

رزین در سطح (تصویر ۹) و از این دست است.

مرحله دوم پاک‌سازی، جداکردن و ازبین‌بردن لایه‌های رنگ حاوی اسامی اشخاص، واژگان، خط‌ها و بقایای چسب‌های استفاده‌شده در مرمت‌های پیشین بود که افزون‌بر آسیب منظری برای تسهیل نفوذ مواد استحکام‌بخش نیز، باید پاک‌سازی می‌شدند (تصویر ۱۴). پس از شستشوی کامل سنگ با آب مقطر، لایه‌های رنگ و تکه‌های چسب و روغنی که بر سطح اثر بودند، با استفاده از تیغ جراحی، الکل، استن و رنگ‌برهای صنعتی از سطح آن برداشته شدند (تصویر ۱۵).

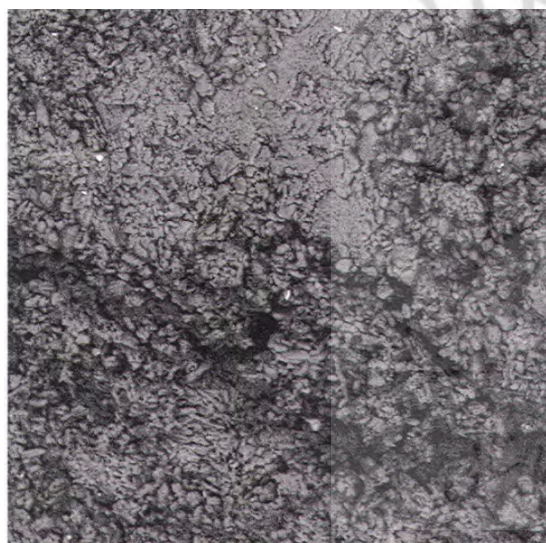
تصویر ۱۲. تصویر SEM از نمونه 1/66 که مشابه با نمونه 1/62 بوده و بیانگر تخلخل و هوازگی در سطح سنگ است (نگارندگان).

تصویر میکروسکوپی نمونه شماره 1/62، نشانگر ساختار متخلخل و به شدت هوازده سنگ است (تصویر ۱۲). آنالیز عنصری نمونه با استفاده از میکروسکوپ الکترونی نشان می دهد که نمونه، حاوی مقدار قابل توجهی از عناصر اکسیژن، کلسیم و گوگرد است. ضمن اینکه، در جدول شماره ۳ نتیجه آنالیز نمونه ذکر شده ارائه شده است. آنالیز و ساختار نمونه شماره 1/66، مشابه با نمونه 1/62 است. این نمونه نیز، حاوی عناصر اصلی اکسیژن، کلسیم و گوگرد است. در تصویر ۱۳ هوازگی و تخلخل در بافت میکروسکوپی سنگ دیده می شود.

بنابر نتایج آنالیز ارائه شده در جدول ۳، می توان دریافت که سطح سنگ در نقطه های مختلف دچار فرسایش و هوازگی شدید شده است. وجود درصد بالای گوگرد در نمونه های 1/62 و 1/66، بیانگر تأثیر گاز SO_2 موجود در منطقه شهری بر روی اثر است که سبب تشکیل فازهای

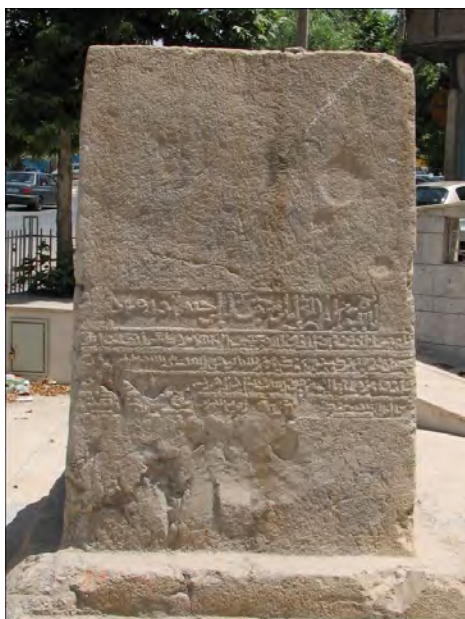
تصویر ۱۹. نمای جنوبی سنگ نوشته پس از گذشت ۵ سال از عملیات حفاظت و مرمت، خرداد ۱۳۹۱ (نگارندگان).

مطالعات و عملیات حفاظت و مرمت تابستان سال ۱۳۸۶ روی سنگ نوشته خرم آباد انجام شده است، برای ارزیابی تأثیر کاربرد روش آهک در استحکام بخشی، این اثر دوباره سال ۱۳۹۱ بازبینی شد. به دلیل نداشتن مجوز برای نمونه برداری و مطالعات آزمایشگاهی روی اثر، تنها به مشاهدات ماکروسکوپی و مقایسه وضعیت قبلی و فعلی اثر بسنده شد. مشاهدات نشانگر آن است که اثر، در وضعیت مناسبی قرار دارد و پس از گذشت ۵ سال، در کتیبه و سطح اثر تغییر قابل مشاهده ای رخ نداده است (تصویرهای ۲۰-۱۸). البته، باید خاطر نشان نمود که جهت ارزیابی بهتر شرایط اثر و کارآیی روش آهک، مطالعات میکروسکوپی و روش های دقیق تر می توانند نتایج بهتری را ارائه کنند.

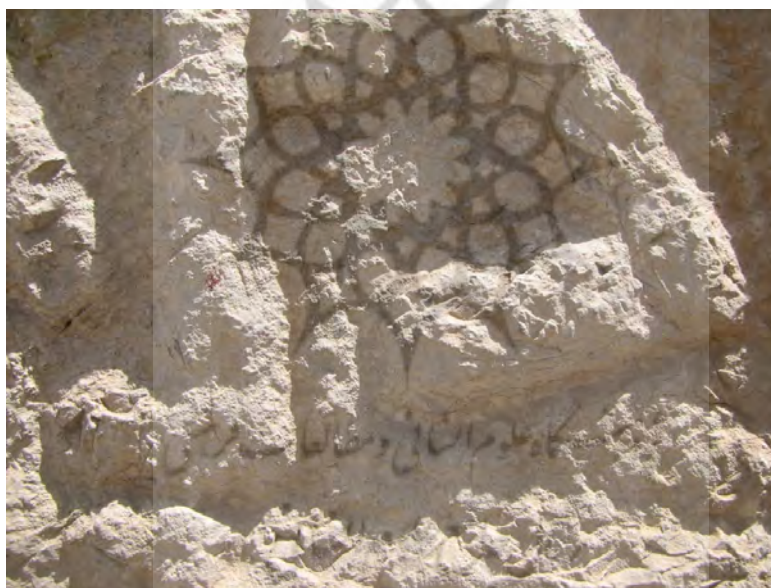
تصویر ۲۰. سطح سنگ از نمایی نزدیک که نشان دهنده حالت ثابت سطح اثر و عدم تغییر و فرسایش قابل توجه پس از گذشت ۵ سال از عملیات حفاظت و مرمت است. خرداد ۱۳۹۱ (نگارندگان).

هر چند آزمایش‌های مختلف، نتایج مشابه و یکسانی در زمینه تأثیر و میزان استحکام‌بخشی این ماده ارائه نمی‌دهند، نتایج مشاهدات نیز نشان داد که پس از گذشت ۵ سال از انجام استحکام‌بخشی با روش آهک، سطح سنگ‌نوشته خرم‌آباد تغییر و فرسایش قابل ملاحظه‌ای را نشان نمی‌دهد و اثر در حالتی پایدار به نظر می‌رسد. با این‌همه، بنابر قابلیت‌های بالقوه روش آهک در استحکام‌بخشی آثار سنگی و گستردگی آثار ساخته‌شده از سنگ آهک در ایران، مطالعات بیشتر و گسترده‌تر در زمینه‌های مختلف و جنبه‌های متفاوت روش آهک در استحکام‌بخشی سنگ‌های آهکی در آثار ایران پیشنهاد می‌گردد.
