تحلیل استاتیکی و راستی آزمایی نحوه شکل‌گیری ترک‌های ثانویه ناشی از نشست در دیوارهای بدون بازشو

Static Analysis and Verification of Secondary Cracks Formation Caused by Settlement in the Walls without Openings

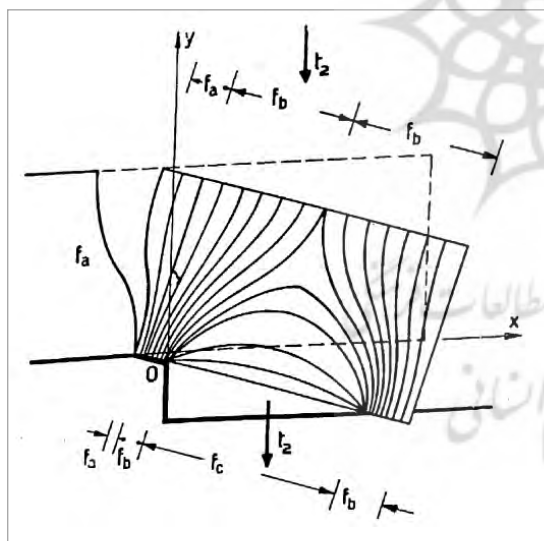
تصویر ۶. نشست بلند ابتدای دیوار و خطوط ایزواستاتیک (Mastrodicasa, 2012: 178)

ماستارو دی‌کازا، شکل‌گیری و ایجاد نشست ثانویه میانه دیوار را پس از ایجاد نشست بلند ابتدای دیوار (تصویرهای ۵ و ۶)، به همراه شکل‌گیری ترک‌های اولیه (حاصل از نشست بلند ابتدای دیوار) و ثانویه (حاصل از نشست میانه دیوار)، بیان نموده و آنها را با استفاده از مدل‌های آزمایشگاهی به دست آورده است. (Ibid: 178-180)

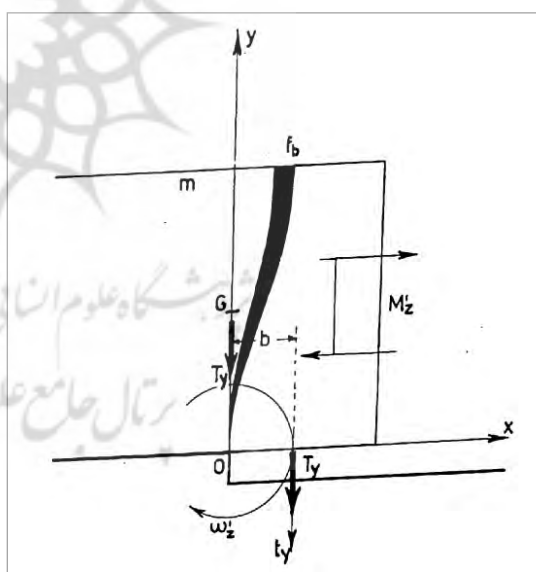
تصویر ۵. نشست ابتدای دیوار (Mastrodicasa, 2012: 178)

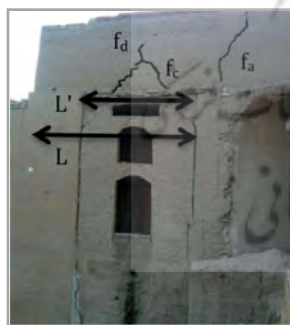
تصویر ۳۵. نمونه دوم (نگارندگان)

تصویر ۳۵، ترک‌ها را در دیواری نشان می‌دهد که دچار نشست سر دیوار گردیده است. در این تصویر نیز ترک‌ها طی مراحل مختلف به‌صورت اولیه و ثانویه ایجاد شده‌اند که تحلیل مراحل شکل‌گیری و ایجاد آنها بدین شرح است.

می‌گردد، اسپر تحت تأثیر همین پدیده از دیوار بالایی جدا شده و با حرکت رو به پایین دوباره روی زمین قرار گرفته است (جداشدگی بالا و طرفین اسپر بیانگر این موضوع است). در حالت جدید، نشست میانی دیوار بالایی اسپر $L' < 3h/2$ است لذا مطابق تصویر یادشده، ترک f_c به وجود می‌آید.

۲. پس از ایجاد ترک f_c ، در محدوده این ترک مقطع دیوار کوچک‌تر می‌گردد. در نتیجه، مقاومت خمشی در این ناحیه کاهش یافته و طرفین دیوار دچار چرخش حاصل از لنگر خمشی می‌شود. با توجه به این‌که در حالت جدید مقاومت خمشی میانه دیوار کمتر از لنگر خمشی مثبت موجود در وسط دهانه می‌باشد لذا ترک f_d در قسمت بالای ترک f_c ایجاد شده است.

با وقوع نشست در سمت چپ تصویر، دیوار بالایی اسپر دچار نشست سر دیوار می‌گردد. به طوری که در تصویر ۳۵ مشاهده می‌شود، $L > h/2$ است لذا ترک f_a رخ می‌دهد. پس از ایجاد و رشد ترک f_a و تثبیت مجدد ابتدای دیوار (سر دیوار) در سمت چپ، شرایط برای شکل‌گیری ترک‌های ثانویه مهیا خواهد شد.

۱. در ناحیه میانی یک قسمت بدون ارتباط و اتصال با زمین ایجاد می‌گردد که شبیه حالت نشست در میانه دیوار برای دیوار روی اسپر خواهد بود. طول این ناحیه بدون تکیه‌گاه تقریباً برابر با طول اسپر است و آن‌گونه که در تصویر ۳۵ هم ملاحظه

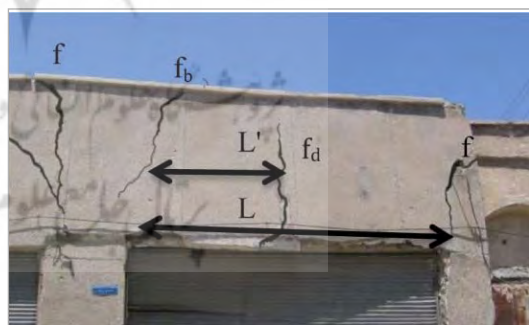
تصویر ۳۴، مربوط به دیوار سردر یک مغازه است که به‌علت پوسیدگی و شکسته‌شدن نال درگاه چوبی آسیب دیده است. اگرچه این نمونه کمی متفاوت با دیواری است که روی زمین قرار گرفته، لیکن بدین سبب که اتفاقات رخ داده به وضوح قابل مشاهده بوده و حرکت و تغییر شکل ایجادشده مشابه نشست دیوار روی زمین است، انتخاب شده است.

در این نمونه هنگامی که نعل درگاه دچار تغییر شکل (شکم‌دادگی) و یا شکستگی می‌گردد، جابه‌جایی قائم و تغییر شکل آن برای دیوار روی نال درگاه همانند نشست است. آن‌چنان‌که در تصویر مشاهده می‌گردد، آسیب‌ها به‌صورت اولیه و ثانویه طی چند مرحله ایجاد شده که در ادامه، تحلیل می‌گردند.

تصویر ۳۴. نمونه اول

۱. به‌طوری‌که ملاحظه می‌شود، با شکم‌دادگی نال درگاه، حالت نشست میانه دیوار رخ داده است. بنابر این که $L > 3h/2$ است (تصویر ۳۴)، انتظار می‌رود در دو طرف ناحیه نشست دو ترک f_a و یا f_b تشکیل شود.

آن‌چنان‌که مشاهده می‌شود، در سمت راست ترک f_b به‌صورت ناقص تشکیل شده است. بدین معنا که هنگام تغییر شکل دیوار، تکیه‌گاه سمت راست در میانه ارتفاع گسیخته شده است زیرا به‌علت پهنای کم تکیه‌گاه، فضای کافی برای ادامه رشد ترک وجود نداشته همچنین اجرای ضعیف و چسبندگی کم بین لایه‌های آجرکاری موجب شده

تکیه‌گاه در مقابل اثر بلندکننده لنگر خمشی منفی تکیه‌گاه مقاومت ننموده و جدا شود. در سمت چپ به‌سبب تغییر شرایط تکیه‌گاهی و ادامه دیوار برخلاف سمت راست، ترک f_b تشکیل شده است. با توجه به نمودار لنگر خمشی و تحلیل‌های مربوطه (Mastrodicasa, 2012: 170-175)، تشکیل ترک f_b چندان غیرمنتظره نیست لیکن معمولاً به‌علت تأثیر قسمت نشست‌نکرده دیوار، صلبیت محل اتصال و وجود اثر فشاری تکیه‌گاه زیرین ایجاد نمی‌شود. در این تصویر به‌سبب وجود لنگر مثبت در دهانه بعدی و احتمالاً هم‌پوشانی کم آجرها، ترک f_b به وجود آمده است.

۱. پس از تشکیل ترک f_b و رشد آن به‌سوی پایین، با کاهش گیرداری تکیه‌گاه‌ها و افزایش لنگر خمشی مثبت در وسط دهانه، ترک f_a شکل گرفته و رو به بالا رشد می‌کند. اعوجاجی که در پایین ترک دیده می‌شود به‌سبب وجود چوب نعل درگاه در پایین و شروع ترک از محل شکستگی نال درگاه است. همچنین اعوجاج در میانه ارتفاع ترک به‌علت عبور ترک از بندهای ملات‌ها در پاره‌ای از رج‌های آجرکاری است. در این مرحله، آن‌چنان‌که در تصویر دیده می‌شود رابطه حاکم بر ایجاد ترک $L > h$ است.

۲. با رسیدن ترک f_a به بالا، دیوار به دو قسمت تقسیم شده؛ هر قسمت همانند یک کنسول است که مشابه نشست سر دیوار عمل می‌نماید. در نیمه راست، ترک جدید مشاهده نمی‌شود زیرا با گسیختگی کامل و افقی تکیه‌گاه، نیمه راست کاملاً آزادی دورانی به‌دست آورده است و در مقابل لنگرهای خمشی، مقاومتی از خود نشان نمی‌دهد و در نتیجه، ترک جدیدی در آن ایجاد نخواهد شد.

در نیمه سمت چپ، وضعیت متفاوت است و با توجه به ترک f_b و طول و ادامه‌داشتن دیوار، قطعه سمت راست کاملاً به‌صورت گیردار رفتار می‌نماید. از طرفی $L > h/2$ است لذا مدل آن نشست بلند سر دیوار محسوب می‌گردد. براین اساس، انتظار می‌رود ترک f_a تشکیل شود لیکن با توجه به ایجاد ترک f_b در مرحله قبل، «امکان جابه‌جایی ارتجاعی

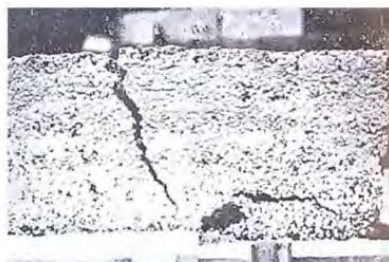
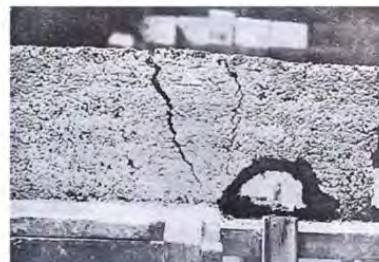
تصویر ۳۶. مدل آزمایشگاهی شکل‌گیری ترک‌های اولیه و ثانویه در نشست بلند سر دیوار (Mastrodicasa, 2012: 180)

ماستارو دی‌کازا (۲۰۱۲) اقدام به شبیه‌سازی و ساخت مدل آزمایشگاهی دیوار نموده و سپس نشست بلند ابتدای دیوار را به آن اعمال کرده است. آن‌چنان‌که در تصویر ۳۶ قسمت (a) مشاهده می‌شود، پس از وقوع نشست بلند ابتدای دیوار، ترک f_a ایجاد گردیده است. پس از تثبیت نمونه در شرایط جدید و بنابر فضای خالی شکل گرفته زیر قسمت نشست کرده، ترک ثانویه f_c در حال به وجود آمدن است. به طوری که در قسمت (b) از تصویر مذکور مشاهده می‌شود در ادامه، ناحیه‌ای که ترک f_c ایجاد شده بود، کاملاً جدا شده و در آستانه محل نشست، ترک قائم F در مرحله سوم به وجود آمده است.
