## دوره‌بندی تاریخی کالبدی مسجد جامع ساوه

کلیدواژه‌ها: دوره‌بندی تاریخی، مسجد جامع ساوه، معماری ایلیخانی، معماری سلجوقی

## Study of Historical and constructional evolution of SAVE JAME mosque

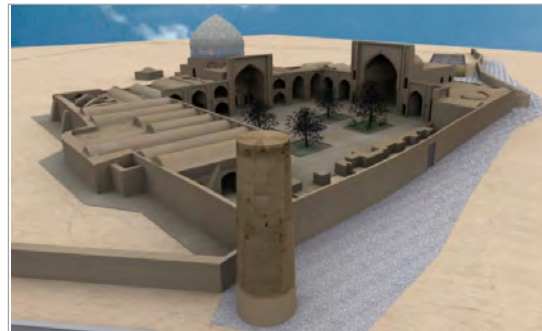
تصویر ۲. تصویری سه‌بعدی از مسجد؛ اجزاء اصلی مسجد شامل: گنبدخانه و ایوان جلوی آن در وسط؛ منار در جلو؛ ایوان غربی در سمت راست تصویر (شرکت مهندس مشاور هفت خشت پارس)

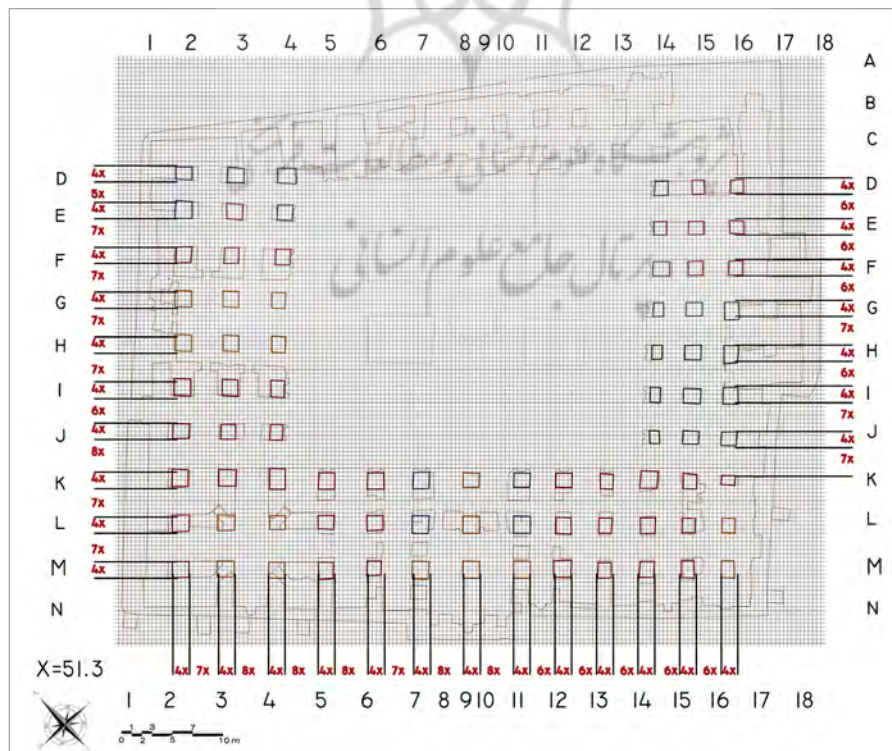
تصویر ۴. پلان پیمون‌بندی (نگارنده)

شد تا با اندازه‌ای که با اندکی اغماض قابل تسری به همه بنا باشد، شبکه‌ای ساخته و بر بنا منطبق شود؛ بر همین اساس برای هر کدام از دو ضلع جنوبی و غربی به صورت مجزا، عرض جرزها 2A و فاصله بین جرزها 3.5A تعریف شد، بنابراین در ضلع جنوبی جمع همه جرزها و ناوها 68A شد، طول کل ضلع جنوبی که در این اندازه‌گیری استفاده شد هفتاد متر و در ضلع غربی جمع جرزها و ناوها  $51\frac{1}{5}A$  است و طول کل این ضلع  $5\frac{7}{7}$  متر است؛ بنابراین در ضلع جنوبی  $A=1.03$  و در ضلع غربی  $A=1.02$  است. سپس میانگین این دو عدد را گرفته و برای اینکه شبکه پیمون دقیق‌تر شود آن را نصف کرده و در نهایت عدد  $X=51.3$  سانتی‌متر برای ساخت شبکه پیمون حاصل شد که با کمی اغماض با بنای اولیه مسجد تطابق دارد.

قسمت آخر دارای هفت ناو با تناسب  $\sqrt{2}$  است. در ضمن در شمال بخش غربی مسجد ناوی که بین دو محور D و E قرار دارد، دارای تناسباتی متفاوت با دیگر ناوهای مسجد است و احتمالاً از الحاقات دوره‌های بعد باشد. البته برای دوره‌بندی بنا باید علاوه بر مطالعات کتابخانه‌ای از کاوش‌های میدانی نیز، گمانه‌زنی‌های افقی و عمودی، بهره برد.

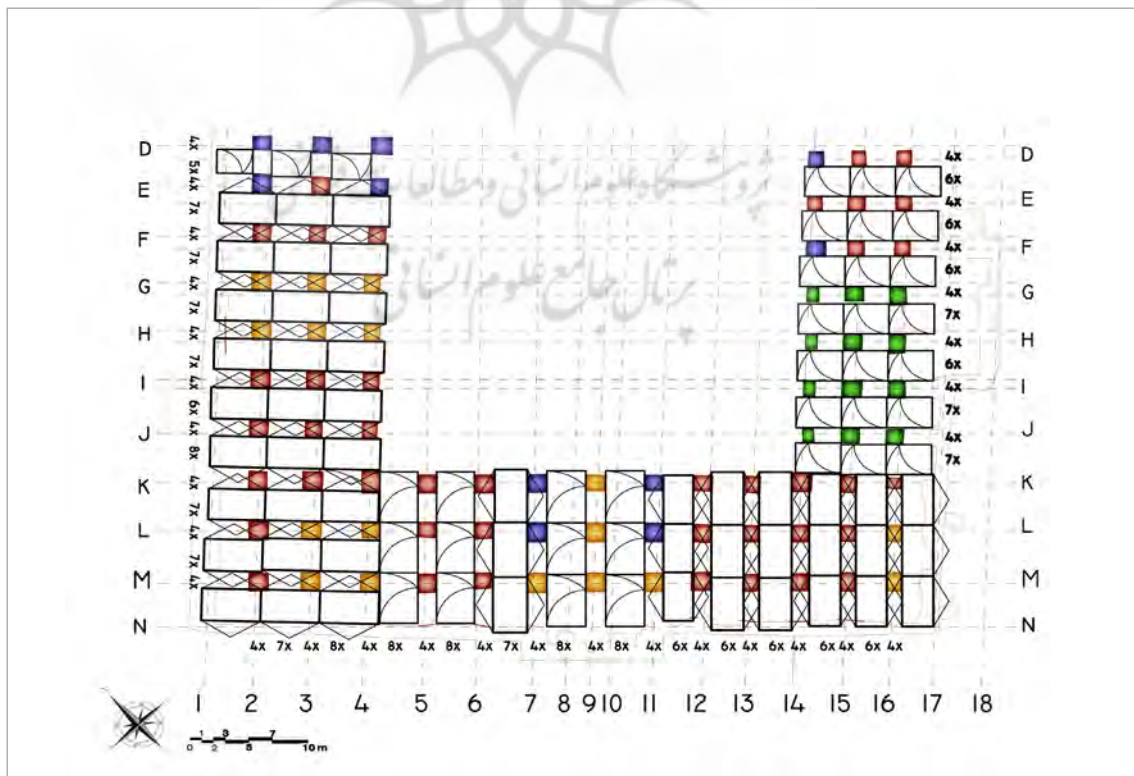
تصویر ۵. پلان تناسبات طلایی (نگارنده)

معماری ایرانی از تناسبات دیگری هم به‌عنوان تناسبات طلایی استفاده می‌شود که مستطیلی به طول  $\sqrt{2}$  و عرض یک است. «از نمونه‌های نام‌آور کاربرد آن را می‌توان در کاخ‌های تخت جمشید، به‌ویژه در کوشک آپادانا یافت.» (نقره‌کار، ۱۳۸۹: ۱۹۶). همانند پیمون‌بندی، استفاده از تناسبات طلایی در بنای اولیه با دقت بالایی همراه نیست و به همان ترتیبی که در قبل توضیح داده شد، سازنده از اندازه‌هایی استفاده کرده که نزدیک به ابعاد تناسبات طلایی هستند؛ البته نکته جالب توجهی که می‌توان از انطباق تناسبات طلایی بر بنا استنباط کرد، دوره‌های مختلف ساخت، یا تقدم و تأخر تاریخی ساخت بخش‌های مختلف بناست که با بررسی‌های انجام‌شده در حوزه‌های دیگر و تاریخ‌گذاری‌های پایه‌ها و تزئینات تأیید می‌شود. ترتیب ساخت پیشنهادی بخش‌های مختلف بنا بر اساس ترتیب شماره‌ها از یک تا چهار است: بخش یک شامل پنج ناو است که دارای تناسب  $\sqrt{2}$  هستند، اما ناو میانی آنها که ناو کناری گنبدخانه است و به ناو مقصوره معروف است دارای تناسب  $\sqrt{3}$  است؛ پس بدین شکل تقارن این بخش کاملاً حفظ می‌شود و ناو مرکزی آن نیز دارای تناسباتی متفاوت با ناوهای کناری است؛ بخش دو شامل شش ناو است که همه تناسب  $\sqrt{3}$  دارند؛ بخش سه شامل نه ناو است که آنها هم دارای تناسب  $\sqrt{3}$  هستند؛

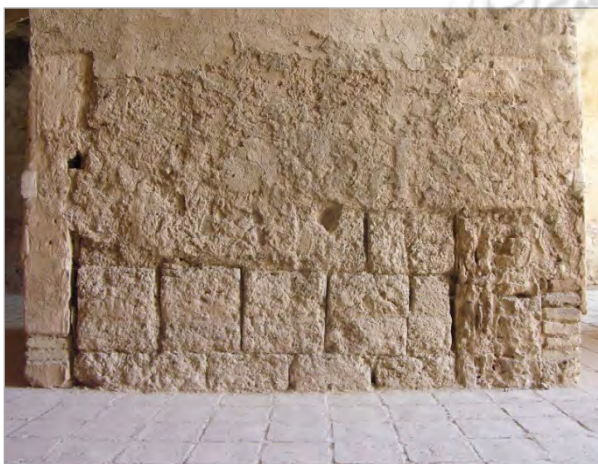
تصویر ۷. شبستان جنوبی، بخش شرقی جرز L12، خشت‌های ۴۰\*۴۰ در پایه جرز (نگارنده)

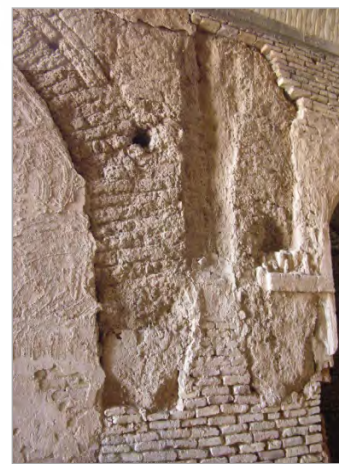
تصویر ۶. شبستان غربی، بخش شمالی جرز F2، جرز خشتی‌چینه‌ای و تویزه خشتی (نگارنده)

جرزها و تویزه‌های خشتی: آثار به‌جامانده از این دوره پایه جرزهای خشتی و خشتی‌چینه‌ای است. بقایای جرزهای خشتی در بعضی نقاط تا نزدیک پاکار طاق آهنگ آجری

جدید در ارتفاع ۴/۵ متر قابل مشاهده است. علاوه بر جرزها، تویزه‌های خشتی که جرزها را به هم مرتبط می‌کردند و در طول هر ناو تعداد آنها از هر طرف سه عدد بود، در بعضی نقاط مسجد باقی‌مانده‌اند. در نقشه ارائه‌شده مربوط به این دوره جرزهای شماره یک، در بنا قابل مشاهده هستند. جرزهای شماره دو بر اساس نظام پیمون‌بندی مسجد جانمایی شده‌اند و قابل مشاهده نیستند. جرزهای شماره چهار نیز بر همان اساس قبل جانمایی شده‌اند و در دوره‌های بعد با ساخت‌وسازهای جدید تخریب شده‌اند. هسته خشتی جرزهای شماره سه نیز به دلیل پوسته آجری تعمیری مربوط به دوره‌های بعد که دورادور آنها را فراگرفته قابل مشاهده نیست؛ علاوه بر این که از نظر ابعاد (طول و عرض) این جرزها از دیگر جرزهای مسجد کوچک‌تر هستند.

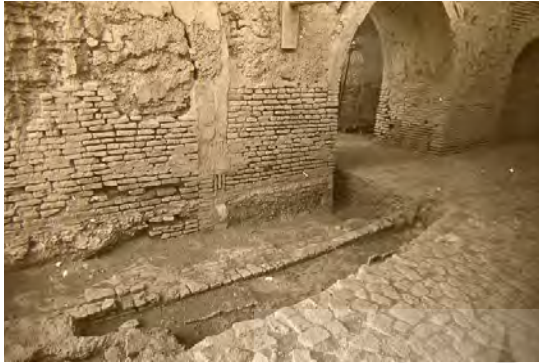
تصویر ۸. بخشی از کف ذکر شده در متن بالا در تصویر مشخص است. (فرهنگی)

کف‌ها: یکی از راه‌های یافتن ارتباط و تقدم و تأخر تاریخی کالبدی موجود، بررسی کف‌های متعدد بنا و یافتن نقطه اتصال آنها با جرزها است. در اکتشافات گذشته کف‌های متعددی کشف شد که در دوره‌بندی بخش‌های مختلف بنا تأثیر فراوانی داشت؛ البته کف‌های پیداشده در حفاری با پوشش جدید مسجد پوشانده شدند و امروزه مشاهده‌پذیر نیستند. به‌عنوان مثال بخشی از توضیحات مهندس مهریار در حفاری برای یافتن کف‌های دوره‌های مختلف بنا آورده می‌شود؛ «یکی از دوره‌های تعمیراتی عمده و تحولات فراگیر در همه سطح بنای اولیه، پیدایش کف گچی ضخیمی است به کلفتی ۲ تا ۲/۵ سانتی‌متر که اغلب بر روی یک لایه زیرسازی گلی با ضخامت حدود دو سانتی‌متر فرش شده است. در اغلب نقاط فضای شبستان جنوبی و برخی نقاط در شبستان غربی مسجد آثاری از

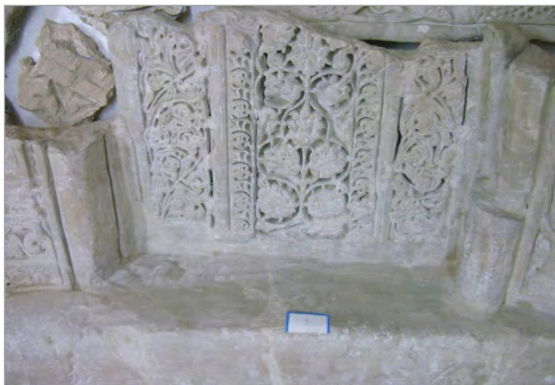
تصویر ۱۲. تزئینات مربوط به محور D که در موزه مسجد نگاه‌داری می‌شود (نگارنده)

۵. در ضلع شمالی شبستان شرقی در محور D، از تویزه تا کف دو طاق خشتی اول و دوم نزدیک به صحن کاملاً پر شد و نمای شمالی این محور از محورهای چهارده تا شانزده با تزئینات گچ‌بری و محرابی عظیم پوشانده شد. مشابه این تزئینات را در محراب مربوط به اوایل قرن ششم هجری رباط شرف خراسان می‌توان دید. (تصویر ۱۲)

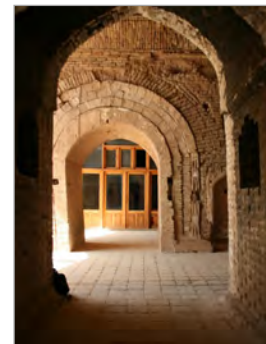
تصویر ۱۰. تقویت تویزه خشتی (محور K، بین ۳ و ۴) به وسیله آجر در دوره سلجوقی (مهندس نژاد)

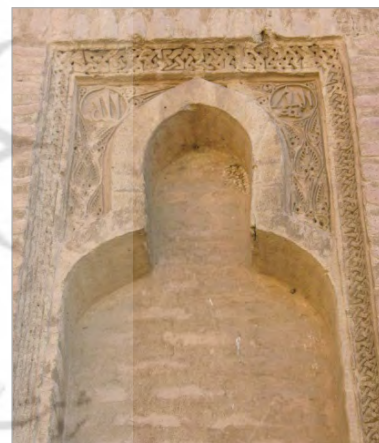
تصویر ۱۴. نماسازی رو به صحن در دوره ایلخانی،

گچ‌بری لچکی طاق نماها (نگارنده)

شبستان‌ها با آجر و تزئین آنها با آجر مهری و گچ‌بری لچکی‌های طاق نماها.

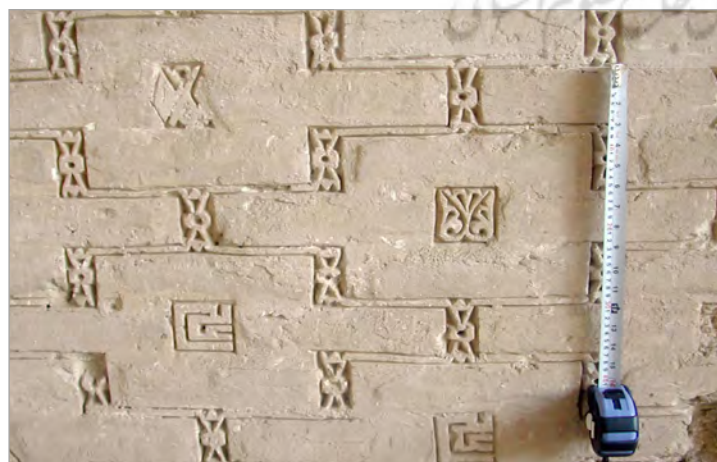
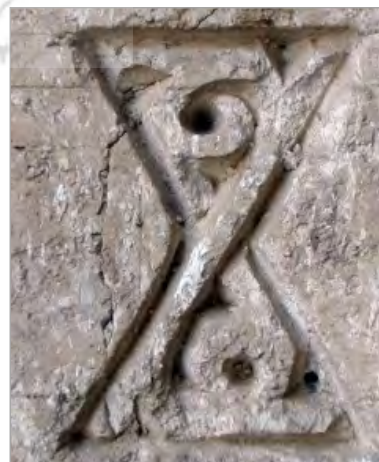
تصاویر ۱۶ و ۱۷. دو نمونه از تزئینات آجر مهری مربوط به دوره ایلخانی که در بخش‌هایی بالایی آنها کتیبه‌های گچ‌بری ایلخانی وجود دارد. (آرشیو

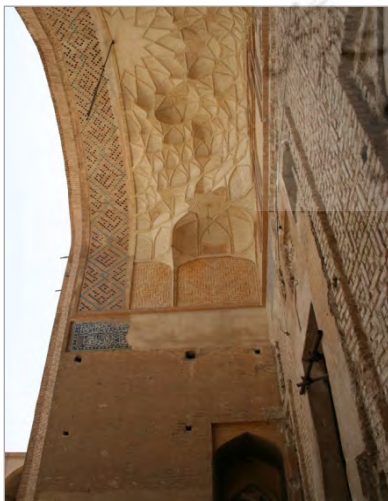
تصویر ۲۰. مقرنس ایوان ورودی گنبدخانه و قسمت انتهایی کتیبه مربوط به دوره صفوی که دارای عبارت «تاریخها تلک هذا آیه الله، کتبه العبد الغریب الله» مشخص کننده تاریخ ۱۰۶۲ به احتساب حروف ابجد است. (مرندی نژاد)

۵. سطوح داخلی گنبدخانه تا تراز شروع چپیره‌سازی به گچ‌بری‌های نفیسی مزین شد و بر فراز فضای باز جلوی گنبدخانه نیز ایوانی مسقف برپا شد. سطح داخلی نیم گنبد ایوان نیز به مقرنسی آجری مزین گشت. در پی انجام این عملیات سطح داخلی ایوان، دست‌خوش نماسازی‌هایی نظیر آنچه در ایوان غربی اتفاق افتاد، شد و کتیبه‌ای با کاشی معرق

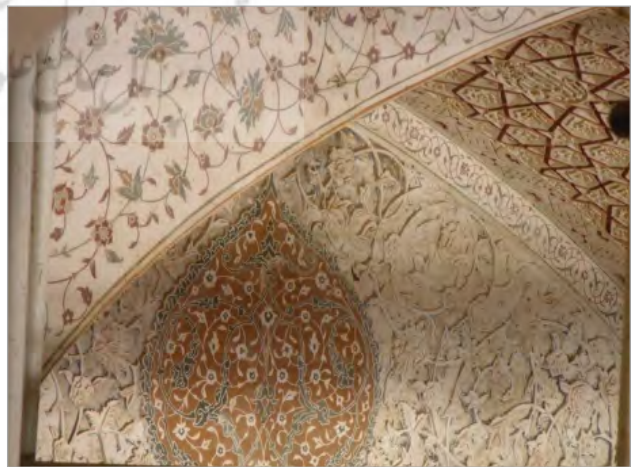
تصویر ۱۹. بخشی از تزئینات تخمه گذاری در محراب گنبدخانه دوره صفوی. (نگارنده)

می‌توان شرح داد؛ «واژه تخمه در طراحی سنتی ایرانی به قطعات و بخش‌های کوچکی از نقش که در دل قطعات و بخش‌های بزرگ‌تر جای می‌گیرند، گفته می‌شود.» (ماهر نقش، ۱۳۶۱: ۳۴). نقش بررسی این تزئینات در این مقاله، دوره زمانی خاصی است که از آنها استفاده می‌شود؛ «رونق تزئینات مُعَرَّق گچی در تزئینات معماری ایران متعلق اوایل دوره صفویه است» (صالحی و دیگران، ۱۳۸۹: ۶۶). اجرای تزئینات تخمه گذاری در کل فضای گنبدخانه به‌خصوص محراب که دارای کتیبه‌ای به تاریخ ۹۲۲ ه.ق. است و وفور آن در بخش گنبدخانه و قوت اجرای آنها مهم‌ترین دلیل

۴. تخمه گذاری، «تزئینات نقاشی گل و بته‌ای بسیار ظریف که قبلاً طرح‌های آن روی لایه گچ کنده و بعد به وسیله مخلوطی از رنگ و گچ ... نرم عسلی پر می‌شود.» (آقاجانی، ۱۳۵۹: ۸۶). دلیل نام‌گذاری این روش را چنین
