شناسایی ساختار شیمیایی و ارزیابی الگوهای تخریب در سنگ‌های محوطه

میراث جهانی پاسارگاد*

Chemical Composition and Decay Patterns of Stones used in Pasargadae World Heritage Site

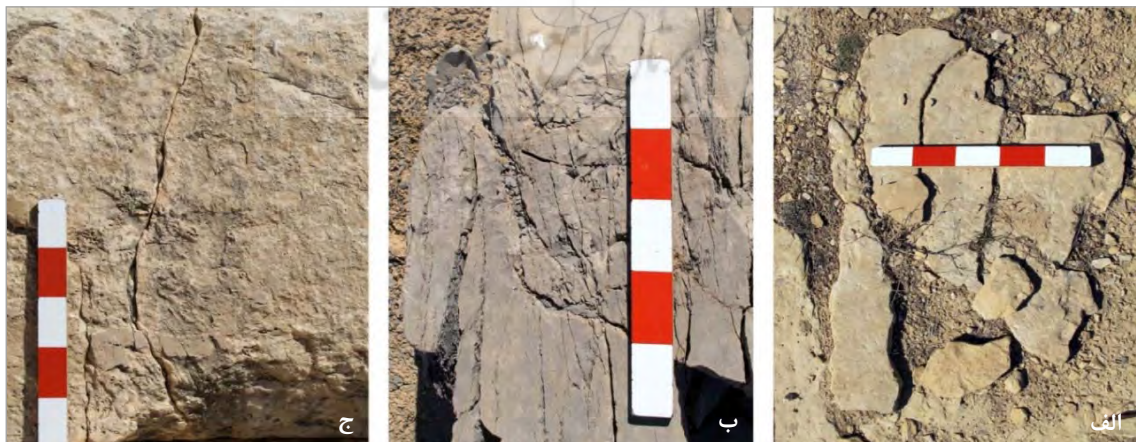
تصویر ۲. الف: سنگ کبود به کار رفته در کف زیرین کاخ اختصاصی، بخش‌هایی از آن متلاشی شده و بخش‌هایی به شکل خاک درآمده‌اند. ب: سنگ سیاه در کاخ اختصاصی، این سنگ در راستایی همسو با لایه‌های رسوب‌گذاری دچار تخریب شده است، ج: سنگ کرم‌رنگ پلکان مقبره کوروش، به نظر می‌رسد فرسایش آن بیشتر در لایه‌های سطحی بوده و همچنین بر اثر نیروهای فشاری بلوک‌های سنگی قرار گرفته در طبقه‌های فوقانی پلکان، دچار شکستگی شده است. (نگارندگان)

توسط هر تسفلد در کاخ بارعام کشف شدند و «سنگ کبود» در کف زیرین کاخ‌ها به طوری که کف به صورت دولا به (سنگ کبود و سنگ کرم) چیده شده، به کار رفته‌اند (تصویر ۱). سنگ‌های موجود در محوطه پاسارگاد دارای تخریب‌های به ظاهر متفاوتی هستند. در این بین، سنگ‌های سیاه به کار رفته در پایه ستون‌ها بیشترین تخریب را متحمل گشته‌اند به طوری که از سطح به عمق، لایه لایه شده‌اند و در برخی موارد بخش اعظمی از آن متلاشی گشته است. قابل ذکر است که سنگ‌های کبود (یا به عبارتی زرد - سبز) رنگ به کار رفته در کف زیرین نیز در شرایط فیزیکی خوبی قرار ندارند و خرد شده‌اند، حتی برخی از این گونه سنگ‌ها دچار جدایش دانه‌ای شده‌اند. به نظر می‌رسد بهترین شرایط را سنگ‌های کرم‌رنگ بکار رفته در بدنه و ستون‌ها دارند؛ هر چند آنها نیز تخریب شده‌اند، اما درجه تخریب آنها کمتر از دیگر سنگ‌ها است (تصویر ۲).

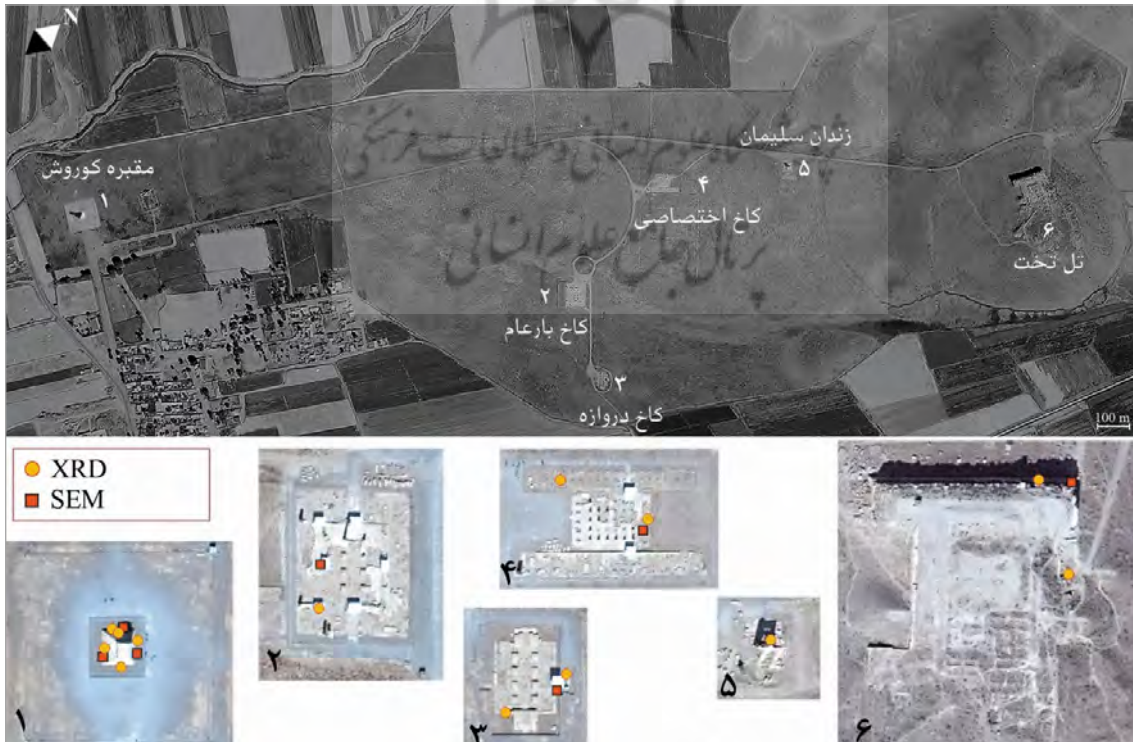
برای دستیابی جامع‌تر به خصوصیات و تخریب‌های صورت گرفته، نمونه‌هایی جهت مطالعات میکروسکوپی از نواحی مختلف برداشت شدند. بدین ترتیب، سه نمونه سنگ کرم‌رنگ از سه جهت مقبره کوروش، به لحاظ اینکه در شرایط تخریبی متفاوتی قرار دارند انتخاب شدند. برای مشاهده اثر یخ‌زدگی بر سنگ، یک نمونه از جبهه‌ای که مدت‌زمان بیشتری در سایه قرار دارد انتخاب شد. همچنین یک نمونه از جبهه‌ای که مدت‌زمان بیشتری در طول روز در معرض آفتاب قرار می‌گیرد نیز انتخاب گردید. از جبهه‌ای هم که دچار هوازدگی متفاوتی در سطح (شبیه به تخریب حبایی) شده، نمونه‌ای انتخاب شد تا بدین ترتیب از طریق جمع‌آوری شرایط تخریبی متفاوت و مشاهدات ریزساختاری آنها بتوان به اطلاعات جامع‌تری در خصوص تخریب‌های رخ داده در شرایط متفاوت دست پیدا کرد (تصویر ۶).

تصویر ۶. تصویر هوایی محوطه تاریخی پاسارگاد، محل نمونه‌برداری سطحی جهت آنالیزهای SEM و XRD در تک‌بناهای محوطه (URL: 2)
