مناسب سازی فضاهای شهری با تأکید بر نیازهای افراد معلول جسمی - حرکتی (مطالعه موردی: بلوار آیت الله خمینی شهر قدیم هشتگرد)

محدوده مورد مطالعه شامل خیابان امام خمینی شهر هشتگرد حد فاصل میدان امام خمینی در تقاطع بلوار مدرس جنوبی تا میدان ساعت در دو سمت بلوار و همچنین پارک مادر واقع در خیابان آیت اله خامنه ای می باشد. این مکان به دلیل تنوع کاربری و تردد بالای جامعه آماری انتخاب گردیده است. در شهر هشتگرد نیز همچون بسیاری از شهرها، تأمین نیازهای معلولین دچار محدودیت های ساختاری و عملکردی متعدد مدیریتی است. عدم رویکرد جامع به مقوله معلولیت و زندگی شخصی و اجتماعی معلولین، عدم ضوابط و مقررات مصوب جامع، به هنگام و فراگیر، عدم التزام عملی به ضوابط و مقررات موجود، فقدان نهادها، ساز و کارها و ابزار نظارتی و کنترلی مناسب از این محدودیت ها و موانع می باشند. شکل شماره ۱ موقعیت خیابان امام خمینی شهر هشتگرد را حد فاصل خیابان های مذکور نمایش می دهد.

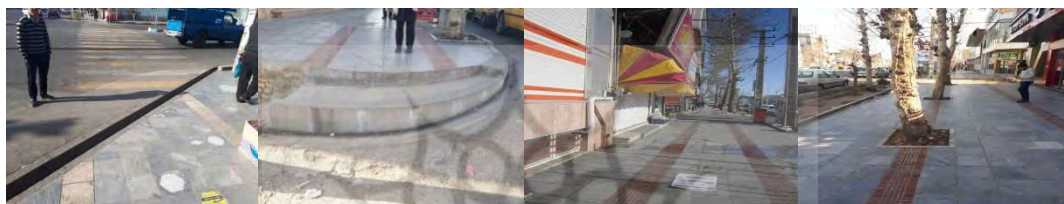
شکل شماره ۳، ۴، ۵ و ۶- وضع موجود پیاده روهای خیابان امام خمینی (منبع: نگارنده، ۱۳۹۷)

در مورد شاخص معابر که بستر حرکت پیاده و سواره را فراهم می کنند، طی مصاحبه با معلولان و با توجه به نتایج بدست آمده از پرسشنامه در حوزه وضعیت پیاده روها در خیابان امام خمینی می توان به لغزنده بودن کفسازی ها،

عرض کم سواره رو و پیاده روها در کوچه‌های منتهی به بلوار امام خمینی، وجود دریاچه تاسیسات در معابر، وجود موانع فیزیکی مانند: پله مغازه‌ها، دستگاه‌های خودپرداز در داخل پیاده رو و حل نکردن اختلاف سطح پیاده و سواره و تغییر سطح‌های نامناسب در پیاده روها اشاره نمود. در شکل شماره ۳ حل نکردن اختلاف سطح بین پیاده رو و سواره رو را نشان می‌دهد. شکل شماره ۴ تغییر سطح‌های نامناسب و اختلاف سطح را در پیاده رو و شکل شماره ۵ وجود موانع فیزیکی مانند پله مغازه‌ها در سطح پیاده رو را مشخص نموده و در شکل شماره ۶ تداخل موانع فیزیکی (درخت، تیر چراغ برق و امثال آن) با موزائیک راهنما را در سطح پیاده رو به وضوح رویت می‌شود. در صورتی که طبق استاندارد‌های موجود در استفاده از مسیر ویژه نابینایان که با موزائیک‌های شیار دار طراحی شده و در انتهای آن می‌بایست از موزائیک‌های پولکی شکل جهت توقف معلولین حسی - حرکتی استفاده گردد (ضوابط و مشخصات فنی جهت مناسب سازی مسیر حرکت معلولین، ۱۳۹۱: ۱۷)

فاز ۲	انتقال بوته‌ها به پس از معبر ۹۰ سانتی متری و ایجاد جوی آب پس از آن.	
فاز ۲	سرپوشیده کردن جوی آب برای افزایش عرض پیاده رو.	
فاز ۲	ایجاد مسیر ۹۰ سانتی متری بعد از تیرهای برق حداقل در معبر یک طرف خیابان (افزودن از عرض معبر سواره به پیاده رو در معابر درجه دوم به نحوی که معبر ۹۰ سانتی متری بعد از تیر برق ایجاد گردد).	
فاز ۲	حذف و یا انتقال درختان و پوشش‌های گیاهی موجود در مسیر، حداقل در معبر یک سمت خیابان (درختان می توانند به پیاده رو سمت دیگر خیابان منتقل شوند).	۳/۲
نوسازی	هر نوع پیش آمدگی بیش از ۱۰ سانتی متر (مانند تابلو، علائم، سایه بان مغازه‌ها و ...) بالاتر از ارتفاع ۲۱۰ سانتی متر بالا برده شود.	۳/۲
فاز ۲	حداقل عرض مفید ۹۰ سانتی متر برای پیاده‌ها در نظر گرفته شود به نحوی که هیچ گونه مانعی اعم از باغچه، تیر برق، و ... در آن موجود نباشد.	۳/۲
فاز ۱	نصب پل موقت با حداقل عرض ۹۰ سانتی متر با سطح غیر لغزنده در مواقع ضروری که سطح پیاده رو به هر علت حفاری می گردد.	۳/۲
فاز ۱	برداشتن زنجیر و بلوک‌های سیمانی در ورودی کوچه‌ها و یا جابه جا کردن آنها با توجه به استاندارد عبور معلولین.	۳/۲

فاز ۱	جابه جایی کلیه موانع موقت که به هر دلیل از حداقل عرض مفید ۹۰ سانتی متر می کاهند. از جمله عناصر مبلمان شهری مانند صندوق پست، صندوق صدقات، تلفن عمومی و علائم راهنمایی و رانندگی و جریمه کردن مغازه‌هایی که عرض پیاده را اشغال می کنند.	۳/۲
فاز ۱	اجرای طرح ساماندهی دستفروشان به منظور حفظ عرض ۹۰ سانتی متری مفید.	۳/۲
فاز ۱	جابجایی پله‌های ورود به مغازه از عرض مفید پیاده رو. پله‌ها نباید در حریم پیاده رو وارد شوند.	۳/۲
فاز ۲	حداقل ۹۰ سانتی متر از عرض پله‌های موجود در پیاده رو باید به سطوح شیبدار یا رمپ‌های مناسب برای افراد معلول تبدیل شوند.	۳/۲
نوسازی	کلیه معابر به گونه ای طراحی گردند که تا عرض ۹۰ سانتی متری هیچ گونه شیب عرضی وجود نداشته باشد.	۳/۲
فاز ۲	در پیاده روهای پرشیب (شیب طولی مانند پارکینگ مقابل منازل) به صورت پله ای شیب مرتفع گردد تا پیوستگی پیاده رو حفظ شود. فاصله بین هر دو پله باید ۹۰ سانتی متر عرض داشته باشد که می توان با رعایت شیب مجاز شیب دار نیز باشد. ارتفاع هر پله می تواند ۲ سانتی متر باشد.	۳/۲

فاز ۲	در صورت امکان پیاده رو دارای شیب عرضی تا ۹۰ سانتی متر مسطح شود و سطح شیب دار ۸ درصد با کم کردن عرض خیابان ایجاد شود تا ارتباط پیاده رو و سواره رو به سهولت صورت گیرد. در غیر این صورت پیاده رو دارای شیب عرضی تا عرض ۹۰ سانتی متر مسطح شود و رمپ ۱۲ درصد با حفاظ مناسب در دو ارتفاع ۸۵ و ۶۰ سانتی متر ضمن سرپوشیده کردن جوی آب ایجاد گردد.	۳/۲
فاز ۲	در معابر کم شیب (شیب طولی) رمپ حرکتی با شیب کم (حداکثر ۸ درصد) ایجاد شود.	۳/۲
فاز ۲	تمامی اختلاف سطوح در طول مسیرهای حرکتی بوسیله رمپ کم شیب (شیب ۸-۹ درصد) حل شود.	۳/۲
نوسازی	اختلاف سطح انتهای یک رمپ در اتصال با خیابان یا پیاده رو بیش از ۲ سانتی متر نباشد.	۳/۲
نوسازی	تمامی اختلاف سطوح در کناره‌های مسیرهای رکتی بوسیله نرده و سایر علائم هشداردهنده محافظت شود (حداقل از یک سمت): مانند نرده گذاری و نصب جان پناه.	۳/۲
نوسازی	کف کلیه پیاده روها با مصالح ثابت، غیر لغزنده، صاف و یکدست پوشیده شود. به این منظور بتن (به نحویکه فاصله بلوک‌ها بیش از ۲ سانتی متر نباشد) ماسه سنگ سیلیسی، ماکادام قیری، موزائیک، بتن آسفالتی پیشنهاد می گردد.	۳/۲

فاز ۱	جلوگیری از اختلاف پوشش‌های کف در یک مسیر کوتاه و هماهنگ کردن کف پوش‌ها برای ممانعت از خطر لغزندگی افراد معلول توصیه می شود. (به طور مثال با موزائیک ۳۰*۳۰)	۳/۲
فاز ۱	تسطیح و کوبیدن کف کوچه‌ها و پرکردن چاله‌های کف کوچه‌ها با آسفالت و خاک کوبیده.	۳/۲
نوسازی	شبکه‌ها و دریوش‌های واقع در مسیر پیاده رو همسطح معبر بوده و در غیر اینصورت کناره آن با شیب مناسب کف معبر هماهنگ شود.	۳/۲
نوسازی	احداث موزائیک‌های راهنماویژه معلولین در وسط پیاده رو‌ها. (موزائیک شیار دار با ابعاد ۳۰*۳۰)	۳/۲
نوسازی	ایجاد یک نوار راهنما به رنگ متضاد با محیط برای راهنمایی افراد نابینا و کم بینا در لبه سطوح شیبدار پیاده رو و سواره رو.	۳/۲
نوسازی	در محل تقاطع‌ها از کفپوش‌های پولکی استفاده شود. همچنین عرض مسیر ویژه نابینایان بین ۲۰ تا ۴۰ سانتی متر باشد و ارتفاع برجستگی‌ها بیشتر از ۰/۵ سانتی متر نباشد.	۳/۲

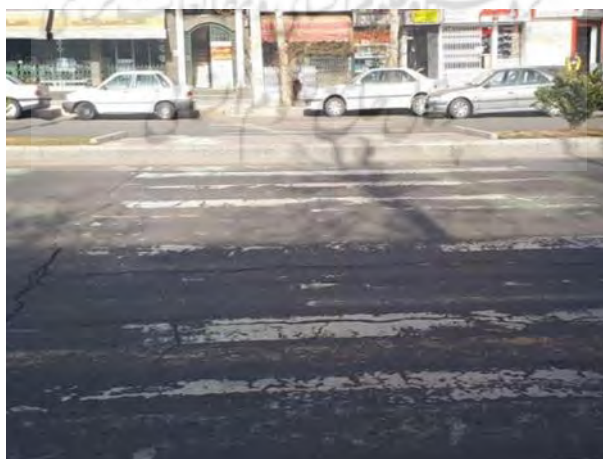
شکل شماره ۷- وضعیت نامناسب خط کشی عابر پیاده، مقابل کوچه بختیاری

در شکل شماره ۷ وضعیت نامناسب خط کشی عابر پیاده رو و وجود جزیره و اختلاف سطح در وسط بلوار امام خمینی نشان داده شده است.
