بررسی عوامل مؤثر بر ویژگی های ژئومورفولوژیکی و گسترش اشکال فرسایشی با استفاده از RS و GIS (مطالعه موردی حوضه میرده چراغ ویس کردستان)

دکتر محسن رنجبر

مهندس فاضل ایرانمنش

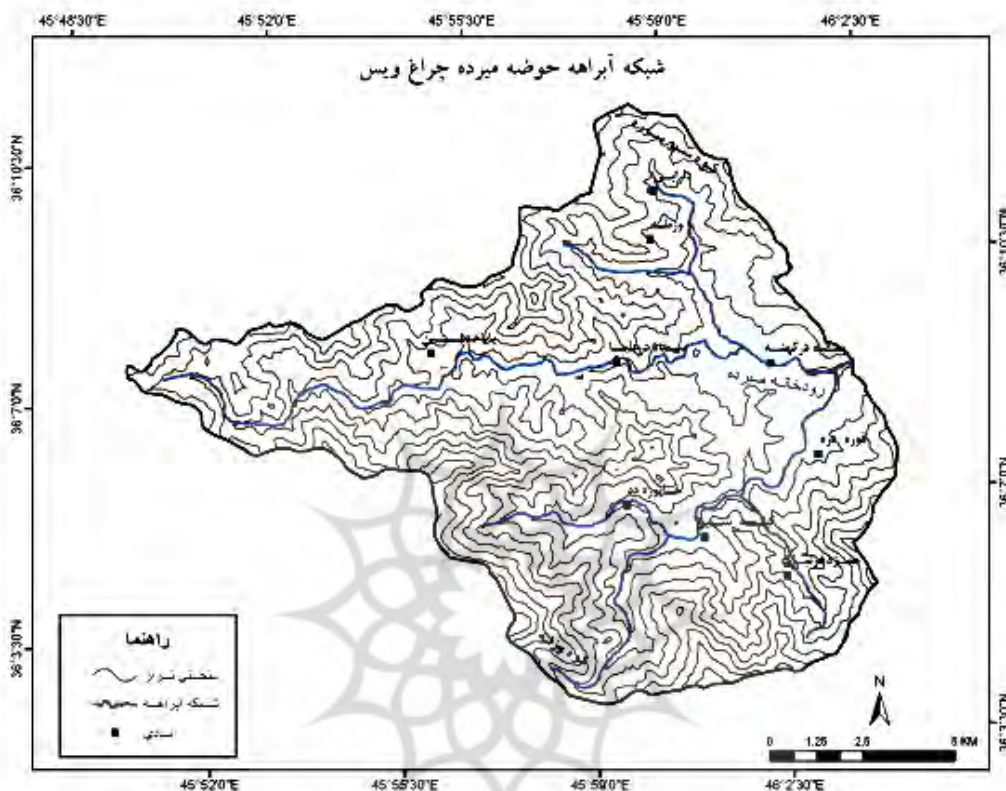
شکل ۲: نقشه توپوگرافی حوضه میرده چراغ ویس

دست آن حوضه مورد بررسی را در بر می گیرد، از ارتفاعات مشرف به بانه (کوههای پیربداغ و وازنه) سرچشمه گرفته و با یک روند شمال شرق - جنوب غرب پس از گذشتن از شهر سقز و پیمودن مسافتی طولانی به رودخانه زرینه رود پیوند می خورد. بلندترین ارتفاع حوزه مربوط به کوه وزنه با ارتفاعی معادل ۲۷۱۵ متر می باشد. (شکل ۲).

رودخانه اصلی در حوضه مطالعاتی رودخانه "میرده"، می باشد. این رودخانه از ارتفاعاتی مانند سیوه سور در شمال و کوه وزنه در جنوب حوزه سرچشمه گرفته و با یک روند غربی - شرقی پس از گذشتن از آبادی هایی نظیر بابا حسین، سیاه در کهنه و سیاه در علیا و پیمودن مسافتی طولانی به رودخانه زربنه رود پیوند می خورد از دیگر رودهای مهم در حوضه مطالعاتی رودخانه های، "شیخ چوپان" و "میرگه نقشینه" را می توان نام برد. رود "چم سقز" که قسمت بالا
