مروری بر سیر تغییرات ساختاری و آسیب دیدن تزئینات در بقعه شاه عباس دوم در قم^۳

چکیده

مقبره شاه عباس دوم صفوی در ضلع شمالی ضریح مطهر حضرت معصومه (س)، بقعه‌ای ۱۲ ضلعی با ارتفاع تقریبی ۱۲ متر است که در سال ۱۰۷۷ ق. ساخته و با انواع تزئینات مختلف مانند نقاشی روی ازاره سنگی و گچ، طلاکاری و کتیبه سنگی تزئین شده است. در این مقاله توصیفی - تحلیلی، تغییرات به وجود آمده در ساختار بقعه شاه عباسی در طول زمان و آسیب‌های ایجاد شده بر بنا و تزئینات آن مورد بررسی قرار گرفته است. اگرچه تغییرات ساختاری بنا در طول زمان مانند تعویض سنگ‌های کف، جابجایی ازاره‌های دیوارها، مسدود کردن دریچه‌های سقف و نورگیرها به خاطر افزایش روزافزون زوآر اجتناب‌ناپذیر بوده است، با این حال تأثیرات مخرب آن بر تزئینات به وضوح دیده می‌شود. در بناهای تاریخی، نمی‌توان تزئینات وابسته به معماری را جدای از کالبد بنا دانست، این پیوستگی و درهم‌تنیدگی در بناهایی با کارکرد مذهبی بیشتر نمایان است. تغییرات ساختاری در بنای مورد مطالعه بدون هیچ ملاحظه‌ای نسبت به حفظ تزئینات، یا به حداقل رساندن آسیب به آنها صورت گرفته است. مطالعه اخیر مؤید این نکته است که تغییرات ساختاری در یک بنای تاریخی بر آسیب دیدن تزئینات وابسته به معماری تأثیر مستقیم و قابل توجهی دارد. بنابراین تغییرات کالبدی بنا (با توجه به تأکید مجامع بین‌المللی مربوطه) باید با ملاح

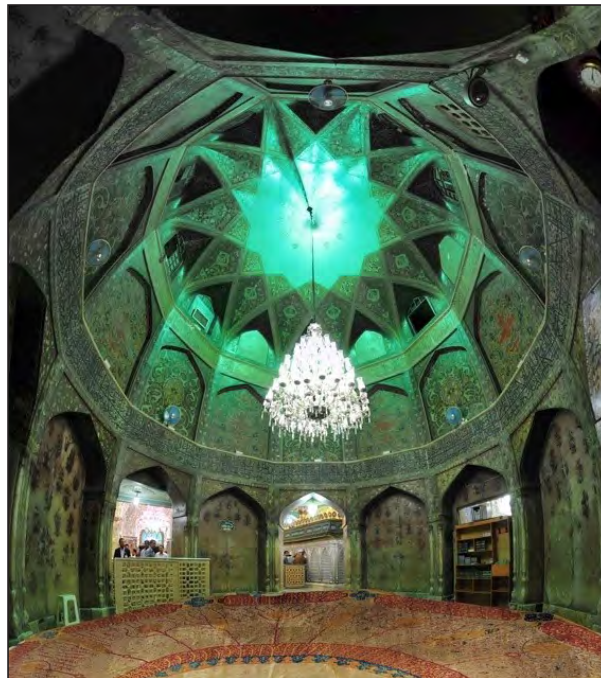
شکل ۱. نمایی از بقعه شاه‌عباس ثانی و تزئینات آن

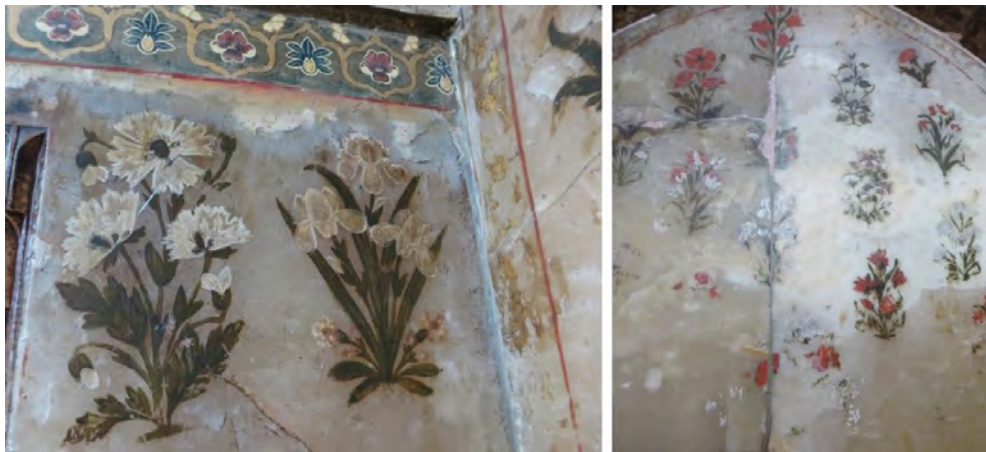
شکل ۲. نمایی نزدیک از تزئینات ازاره سنگی بقعه شاه عباس ثانی

پس از گذشت حدود ۳۶۰ سال از ساخت بقعه شاه‌عباسی، آسیب‌های فراوانی در تزئینات بنا دیده می‌شود. بعضی از آسیب‌ها مانند تغییر رنگ و یاریزترک‌های نقاشی‌ها، فرسایش‌های ساختاری و شیمیایی هستند که به خاطر عمر زیاد اثر ایجاد شده‌اند و نشانه‌ای از اصالت آنها هستند. بخش دیگری از آسیب‌ها به خاطر تغییرات ایجاد شده در ساختار بنا به وجود آمده‌اند که شدت بالایی دارند. جابجایی دیوارها، شکاف‌های بزرگ عمودی و افقی زیادی را بر صفحه‌های بزرگ سنگی ایجاد کرده که باعث ریختگی تزئینات در این سطوح شده است. این شکاف‌ها و جای خالی نقوش از بین رفته با ملات پر شده که ظاهر نامناسبی به آن داده است (شکل ۲ و ۷).

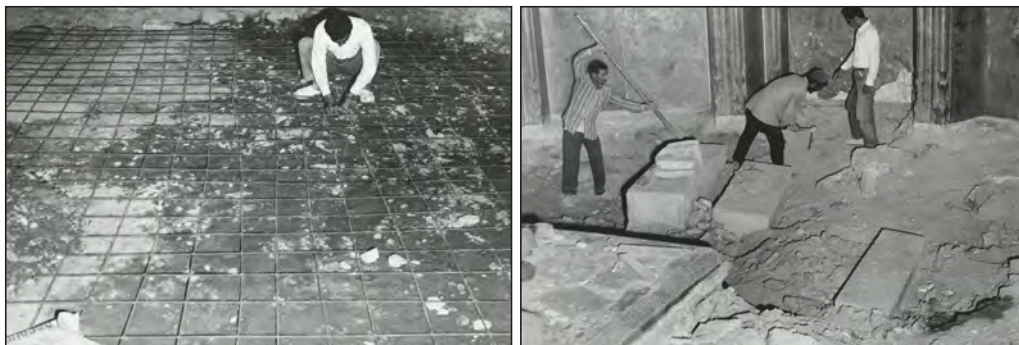
قدیمی‌ترین اسناد موجود در مورد تغییرات بقعه مربوط به سال‌های اخیر می‌شود. از تاریخ ۱۳۵۰/۶/۲۰ چند عکس به‌جامانده است که نشان می‌دهد کارگران مشغول کندن کف مقبره و آرماتوربندی آن هستند. بخشی از حجاری روی سنگ قبر شاه‌عباس به همراه چند سنگ قبر دیگر در تصاویر مشهود است (شکل ۳).

شکل ۳: کندن کف مقبره شاه‌عباس ثانی، ۱۳۵۰ ه.ش.

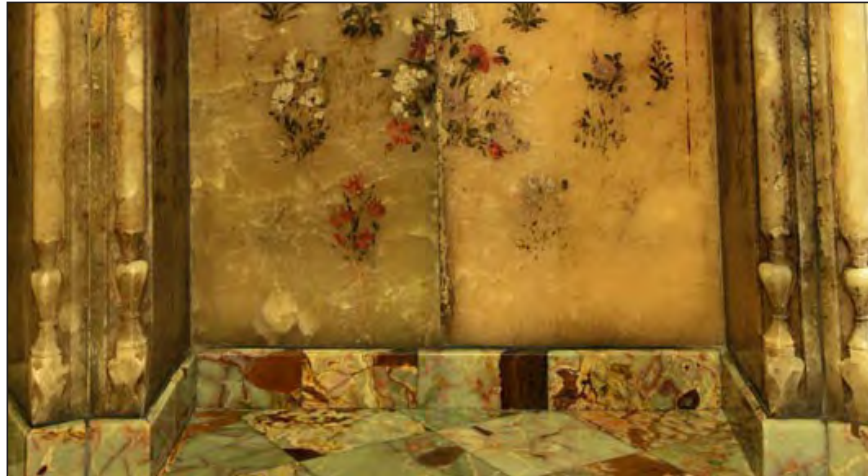
این تغییرات باعث آسیب سنگ‌های کمر بند پایینی ازاره و متعاقباً تعویض آنها شده است. در شکل ۴ سنگ‌های جدید اضافه شده به کمر بند پائینی ازاره دیده می‌شود که با سنگ‌های جدید کف از یک جنس است.

شکل ۴. سنگ‌های تعویض شده کف و کمر بند پایین ازاره

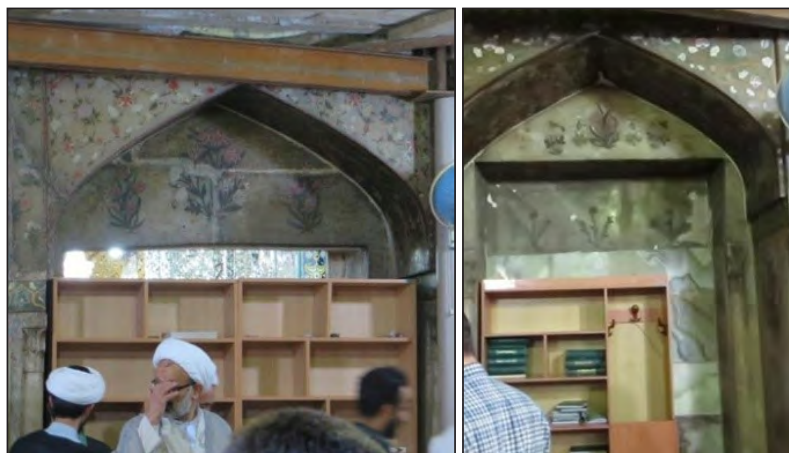
بقعه شاه‌عباس در گذشته دارای چهار ورودی بوده است. ورودی اول از سمت ضریح مطهر حضرت معصومه سلام‌الله‌علیها (ورودی شمال شرقی)، ورودی دوم از سمت شرق (مقبره شاه صفی)، ورودی سوم از سمت غرب (مسجد بالاسر) و ورودی چهارم از سمت جنوب (صحن موزه قدیم) (شکل ۱۰ - راست). در سال‌های بعد، ورودی غربی، با سنگ مرمر سبز مسدود شده (شکل ۵ - راست) و ورودی شرقی، مدخل مقبره شاه صفی (امروزه اثری از آن باقی نمانده است) که امروزه حرم زنانه نام دارد، همچنان باز بوده، ولی چون به سمت محل زیارت زنانه است با کتابخانه چوبی بزرگی مسدود شده است (شکل ۵ - چپ).

شکل ۵. (راست): ورودی بسته شده غربی با سنگ مرمر سبز - (چپ): ورودی مقبره شیخ صفی

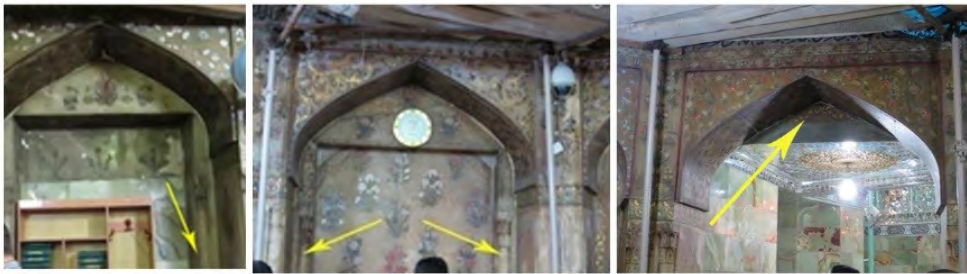
دیوار شمال غربی هم شکافته و ورودی جدیدی ایجاد شده است که کاملاً قابل تشخیص است. با بررسی میدانی نگارندگان مشخص شد که سنگ برداشته شده از دیوار شمال غربی بر روی دیوار جنوبی، رو به قبله و چسبیده به خروجی فعلی نصب شده است. پس از بستن این خروجی، خروجی جدیدی در کنار آن در ضلع جنوب شرقی باز شده است تا محل ورود زوآر از ضریح مطهر به داخل بقعه و خروج از بقعه در مسیر مستقیم و کوتاه‌ترین فاصله باشد (شکل ۷). تمام محرابی‌های بقعه دارای دو گلدان با ستون‌هایی بر روی آن در بخش بیرونی محراب هستند. ولی آنچه مشخص‌کننده ورودی‌ها و خروجی‌های قدیمی بقعه است، وجود دو گلدان دیگر در دو طرف داخلی این محرابی‌هاست. در ورودی شمال غربی و خروجی جنوب شرقی که بعداً باز شده‌اند، این گلدان‌های داخل محرابی دیده نمی‌شود. از سوی دیگر در فضای بسته‌شده جنوبی و غربی، گلدان‌های داخل محرابی دیده می‌شود. این موضوع تأییدکننده تغییرات به وجود آمده در ورودی‌ها و خروجی‌های بقعه است (شکل ۶).

شکل ۶: (راست): ورودی جدید در سمت شمال غربی بقعه. (بخش جداشده دیوار به خوبی دیده می‌شود)؛ (وسط): دیوار اضافه شده به بخش جنوبی بقعه؛ (چپ): ورودی مسدود شده غربی (در تصاویر وسط و چپ، گلدان و ستون‌های بخش داخلی ورودی‌های مسدود شده با فلش مشخص شده است).

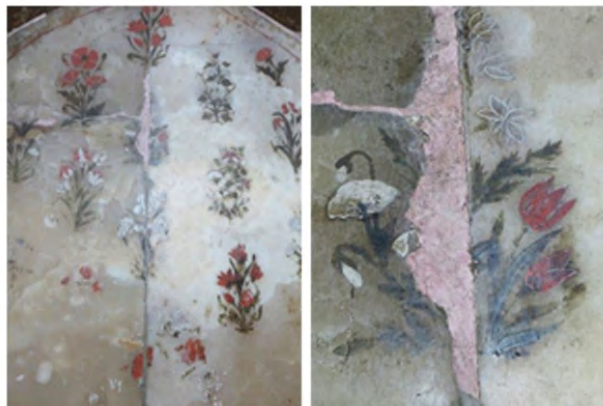
تغییر دیگر اضافه کردن دالانی به خروجی جدید جنوبی است که باعث از بین رفتن کامل تزئینات این بخش شده است. با دقت در خروجی جدید جنوبی، دو قطعه سنگ ۷۰ سانتی‌متری قدیمی که در دو طرف پهلویی تمامی محرابی‌ها به کار رفته و از نوع مرمر لیمویی‌رنگ است، دیده می‌شود. سنگ‌های کناری راهروی خروجی که بعداً اضافه شده است از نوع مرمر سبزرنگ و به سادگی قابل تشخیص است. ولی سقف هلالی این بخش که گچی است به صورت یکپارچه از ابتدا تا انتهای خروجی امتداد یافته است و تزئینات گل و گیاه آن در تمام سقف، کامل و دست‌نخورده باقی مانده است. با توجه به اینکه سقف این بخش در گذشته مانند سقف بقیه محرابی‌ها ۷۰ سانتی‌متر بوده و مابقی بعداً اضافه شده است، بنابراین می‌توان نتیجه گرفت که تزئینات نقاشی زیر سقف‌ها از ابتدا وجود نداشته و بعداً انجام شده است. از طرف دیگر نشان می‌دهد بازگشایی این خروجی در سال‌های اخیر انجام نشده است، چراکه بر روی نقاشی‌های آن آثار کهنگی و دوده قابل رؤیت است. گچ‌های ریخته شده بخشی از سقف هلالی قسمت خارجی این دالان، اسکلت فلزی آن را نشان می‌دهد. با توجه به استفاده نشدن اسکلت فلزی در سقف‌ها و طاق‌های دوره صفوی، مشخص می‌شود این بخش بعداً اضافه شده است. با این حال تلاش شده است تا در نقاشی و قلم‌گیری‌های گل‌ها، هماهنگی با نقاشی‌های گذشته حفظ شود. از زمان ایجاد تغییرات یاد شده اطلاعاتی یافت نشد (شکل ۸). جابجایی دیوارها و سنگ‌های مرمر بزرگ، ترک‌ها و شکستگی‌های طولی و عرضی زیادی را در آنها ایجاد کرده است که به نقاشی‌های روی آن آسیب زده است. پر کردن این شکاف‌ها با ملات‌های صورتی‌رنگ، باعث آسیب بیشتر نقوش و از هم گسستگی آنها شده است (شکل ۷).

شکل ۷. نمونه ترک‌ها و شکاف‌های عمودی و افقی روی سنگ ازاره و پر شدن آن با ملات صورتی‌رنگ

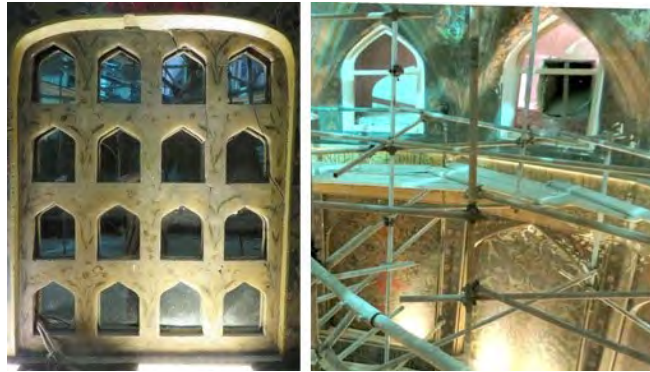
این دریاچه‌ها در سال ۱۳۹۳ مجدداً باز شد و به همراه بقیه نورگیرها با چهارچوب چوبی جدید آماده استفاده مجدد گردید. تنها دریاچه قدیمی که دست‌نخورده باقی مانده، دریاچه سنگی مستطیل شکلی است که با ۱۶ محرابی مشبک شده است و در بالای کتیبه سنگی بالای ازاره قرار دارد (شکل ۱۲).

شکل ۱۲. (راست): نورگیرهای باز شده سقف بقعه شاه‌عباس ثانی، (چپ): پنجره سنگی مشبک بقعه شاه‌عباس ثانی با نقوش گل‌گیا

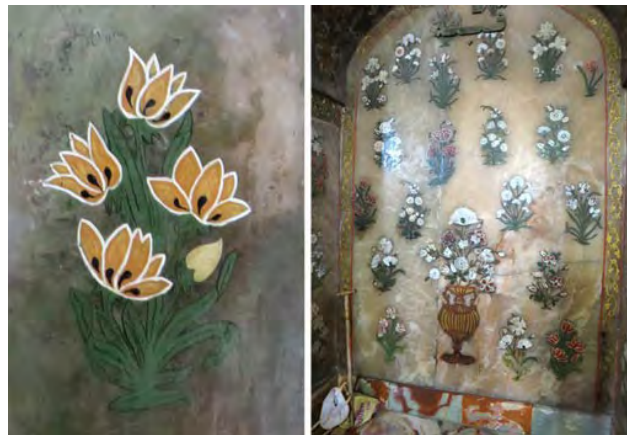
در بررسی‌های میدانی انجام شده، آثار تعمیرات و مرمت‌های پیشین زیادی که اغلب به روش‌های نادرست و با ظاهری نامناسب انجام شده مشاهده گردید. گل‌های بازسازی شده این بخش‌ها از نظر شباهت نقوش و رنگ، نوع قلم‌زنی و دورگیری تصاویر هیچ‌گونه شباهت یا تناسبی با نقوش اصلی به‌جامانده ندارد. آثار این دستکاری‌ها به وضوح آشکار است، به گونه‌ای که بجای مرمت یا بازآفرینی، به تخریب حرفه‌ای بیشتر شباهت دارد. این بازسازی‌ها در بخش‌های مختلفی مانند دیوار ازاره‌ای که در سمت چپ ورودی جنوبی (رو به قبله) قرار گرفته است، در سطح وسیعی دیده می‌شود (شکل ۱۳).

شکل ۱۳. (راست): بخش‌های بازسازی شده نقاشی‌های ازاره سنگی دیوار جنوبی با ظاهری نامناسب؛ (چپ): نمای نزدیک بخشی از مرمت نامناسب

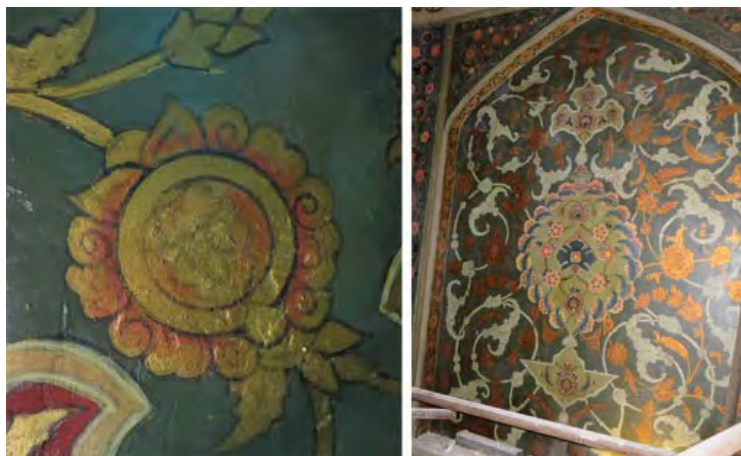
بررسی بخش‌های بالایی ازاره هم نشان از مرمت تزئینات روی گچ در سال‌های نه‌چندان دور دارد (شکل ۱۴). قدیمی‌ترین سند یافت شده از مرمت تزئینات بخش‌های گچی بالای ازاره، تصویری مربوط به سال ۱۳۵۰ است که نشان می‌دهد همزمان با استحکام‌بخشی کف مقبره، قسمت‌های فوقانی هم بازسازی و مرمت شده است (شکل ۱۵).

شکل ۱۴. قسمتی از تزئینات مرمت شده بخش‌های فوقانی بقعه در سال ۱۳۵۰ ش.

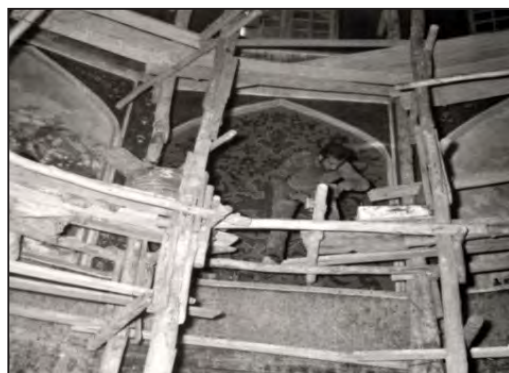
شکل ۱۵. مرمت بخش‌های فوقانی بقعه شاه‌عباس ثانی ۱۳۵۰ ش. احتمالاً جایجایی ورودی‌های بقعه هم در همین زمان صورت گرفته است.
منبع: آرشیو تصاویر حرم حضرت معصومه سلام‌الله علیها

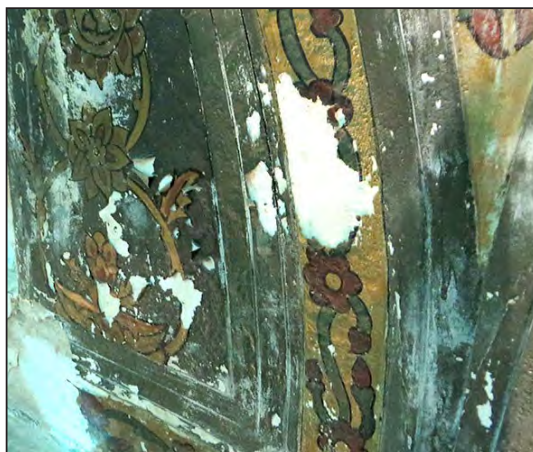
با توجه به تعدد زوآر در بقعه شاه‌عباس دوم (به‌عنوان تنها خروجی مردانه از ضریح مطهر)، بستن دریچه‌های بالای بقعه، تهویه هوای محیط را مختل نموده، باعث افزایش رطوبت نسبی و دمای محیط و در نتیجه تسریع روند فرسایش شیمیایی نقوش شده است. با افزایش ۲ عامل مهم دما و رطوبت نسبی، تزئینات طلاکاری بقعه در معرض جدایش و آسیب بیشتری قرار گرفته است. در بخش‌های فوقانی بقعه که تزئینات بر روی گچ ایجاد شده‌اند، افزایش رطوبت و دما، باعث آسیب‌هایی مانند ریختگی، ترک‌های عمیق و یا طبله کردن در بخش‌های قابل ملاحظه‌ای از تزئینات روی گچ شده است (شکل ۱۷). بستن این دریچه‌ها با آجر و ملات و گچ‌اندود کردن آنها و بازگشایی مجدد آنها در سال‌های بعد، باعث کنده شدن گچ‌های کناری چهارچوب‌ها و نابودی تزئینات روی آن شده است.

شکل ۱۷. آسیب تزئینات روی گچ بخش فوقانی بقعه شاه‌عباس ثانی
