بررسی حوزه‌های آبریز در ساختار ابنیه فنی در حاشیه مسیر راه‌های روستایی

نمونه موردی: شهرستان بویراحمد

Investigation of catchments in the structure of technical buildings along the rural roads

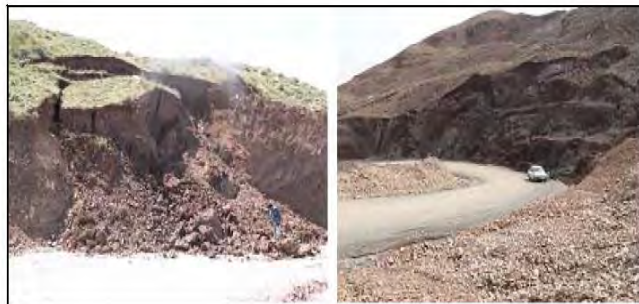
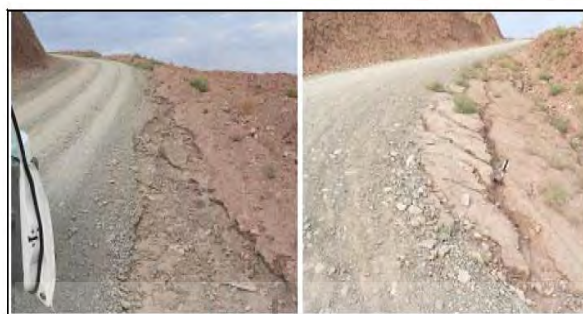
شکل شماره ۳ وقوع زمین لغزش هایی در مسیر راه های ارتباطی شهرستان بویراحمد پس از عملیات تعریض و مرمت جاده : تصویر سمت راست وقوع زمین لغزش در رسوبات میوسن و تصویر سمت چپ وقوع آن را در جایی که نهشته های آواری رسوبات میوسن را پوشش داده اند، نشان می دهد.

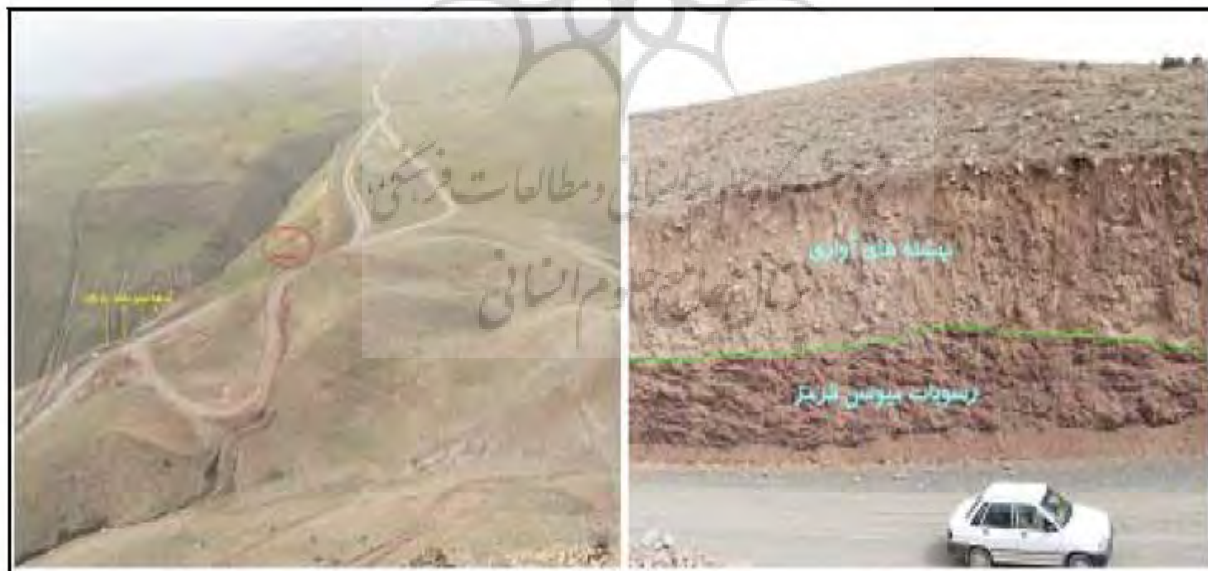
شکل شماره ۴ فرسایش شیاری و بعضاً آبکندی در شانه های راه های روستایی شهرستان بویراحمد

شکل شماره ۴ : شکل راست- تراشه ایجاد شده و چگونگی استقرار نهشته های آواری بر روی رسوبات میوسن فرمز، شکل چپ - جابه جایی مسیر
