خطرات ژئومورفولوژیکی در ژئوتریل‌ها (مطالعه موردی: منطقه دماوند)

فخاری، سعیده، صابری، میترا (۱۴۰۰). خطرات ژئومورفولوژیکی در ژئوتریل‌ها (مطالعه موردی: منطقه دماوند). فصلنامه مطالعات جغرافیایی مناطق کوهستانی. سال دوم، شماره ۴ (۸). صص ۷۵-۵۷. Doi:10.52547/gsama.2.4.57.

Geomorphological Hazards in Geotrails (Case study: Damavand Region)

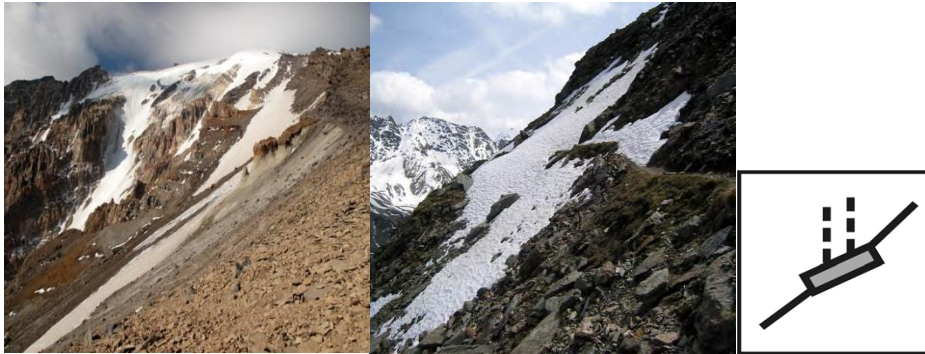
شکل ۶. تصویر راست بخشی از مسیر توسط برف باقی مانده پنهان شده است، منبع: نگارندگان، ۱۳۹۹

برف را نشان می‌دهد. انحراف مستطیل، ارتفاع پایین مسیر در شیب را نشان می‌دهد؛ دو بخش، بالا و پایین مسیر، حدود انحراف شیب را نشان می‌دهد. دو خط خال خال، گواه به امکان عبور دو نفر در یک زمان هستند.

شکل (۶) تصویر (چپ و راست) در تیر ۱۳۹۹، از دو دامنه (شمال شرقی قله دماوند) گرفته شده است. تکه‌های برف در آغاز فصل تابستان بالاتر از ۳۵۰۰ متر ارتفاع، بسیار شایع است. نماد، یک مستطیل خاکستری مربوط به پوشش

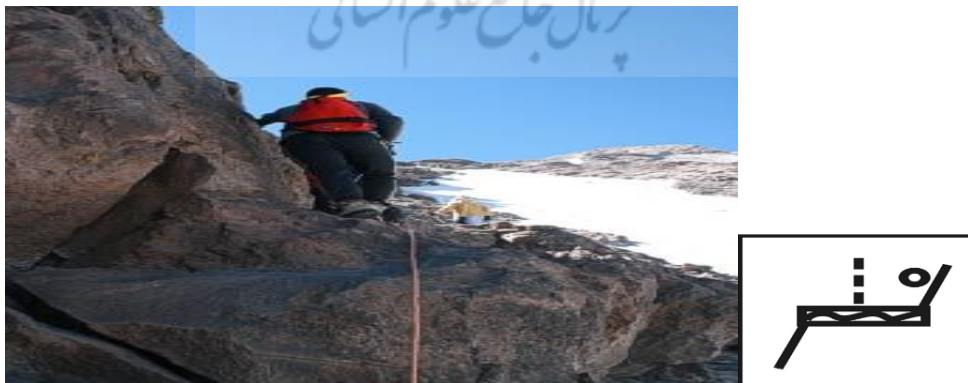
شکل ۸. بخشی از مسیر سنگلاخی شیب دار در منطقه مورد مطالعه، منبع: نگارندگان، ۱۴۰۰

موادی که ویژگی مسیر را مشخص می‌نمایند (مستطیل شکل)، مسیر شیب، عبور تنها یک نفر در زمان را گواه

این نماد نشان می‌دهد فقط یک فرد در یک زمان، می‌تواند با طناب راه برود. نماد، انتهای صاف مسیر و

است. دایره کوچک حضور پشتیبانی ایمنی (طناب) را نشان می‌دهد.

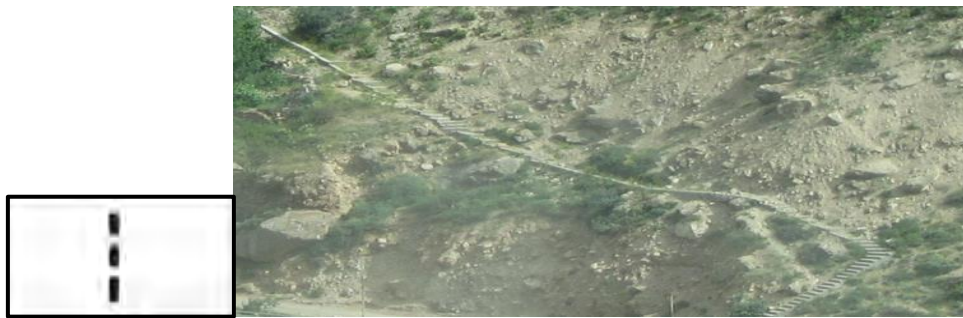
شکل ۹. بخشی از مسیر در جنوب منطقه مورد مطالعه، منبع: نگارندگان، ۱۴۰۰

در شکل فوق نماد مورد نظر نشان دهنده عبور تن‌ها یک شخص از مسیر است این مسیر تحت تاثیر سقوط سنگ و پدیده ریزش قرار دارد. شکل پلکانی توسط ساکنان محلی احداث گردیده است. در این پژوهش با تهیه نقشه ژئوتریل برای گردشگران، کوهنوردان، اکوتوریست‌ها و نقشه ژئوتوریستی سعی گردید نقاط ژئوتوریسمی، مکان‌های تاریخی، وجود خطرات ژئومورفولوژیکی همراه با مراکز بازدید گردشگران و ژئوسایت‌های موجود در منطقه نشان داده شود (شکل ۱۱ و ۱۰). مسیر یا مسیرهای دسترسی به سایت و اطراف آن‌ها، بر اثر فشار ناشی از تردد پیاده‌ی افراد و یا وسایل نقلیه اغلب دچار آسیب‌های جبران‌ناپذیری می‌شود. استفاده از تریل‌ها یکی از بهترین روش‌ها برای
