## تعیین آستانه‌های اقلیمی و توپوگرافیکی برای شروع فرسایش خندقی در شیب‌های نواحی نیمه‌خشک (مطالعه موردی: حوضه اوجان‌چای، دامنه‌های شرقی کوهستان سه‌پند)

مریم بیاتی خطیبی<sup>۱</sup> - استاد دانشکده برنامه‌ریزی و علوم محیطی، دانشگاه تبریز

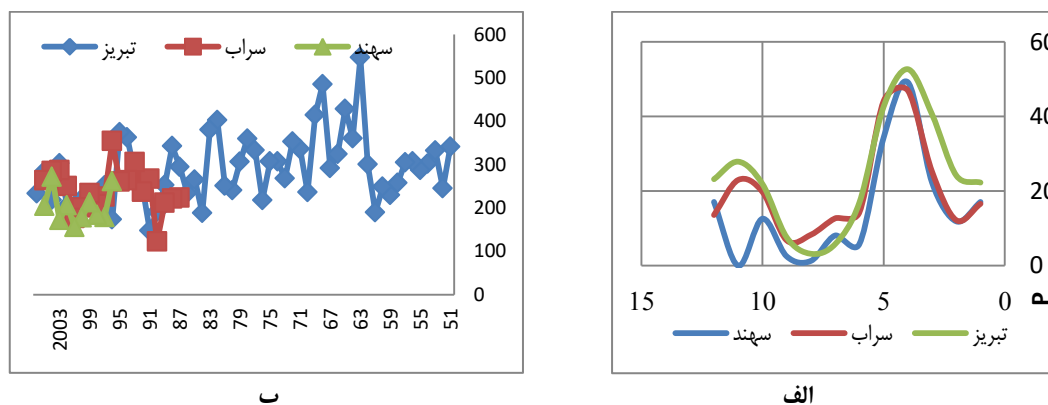
شکل ۲- الف. توزیع بارش ماهانه؛ شکل ۲- ب. روند بارش در پنج دهه اخیر در ایستگاه‌های مجاور حوضه اوجان‌چای (منبع: مؤلفان)

طبق طبقه‌بندی اقلیمی انجام گرفته، نوع اقلیم حوضه اوجان چای نیمه‌خشک سرد است (کرمی، ۱۳۸۵: ۳۷) که به سمت ارتفاعات با اقلیم نیمه‌مرطوب سرد تغییر می‌کند. بر اساس آمار ایستگاه‌های موجود، متوسط بارش سالانه در ایستگاه ليقوان ۳۲۷ میلی‌متر، سعیدآباد ۴۴۴.۳۴ میلی‌متر، ارشتاب ۲۹۹.۲ میلی‌متر، و بستان‌آباد ۲۶۷.۳ میلی‌متر است که توزیع آن در طول سال به‌طور یکسان انجام نمی‌گیرد. متوسط سالانه دما در ایستگاه‌های ليقوان، سعیدآباد، ارشتاب، و بستان‌آباد به‌ترتیب ۶.۱۲، ۷.۰۹، ۷.۰۷، و ۸.۲ درجه سانتی‌گراد محاسبه شده است (شکل ۲) و تغییرات دما در طول سال در ایستگاه‌های موردبررسی زیاد است.

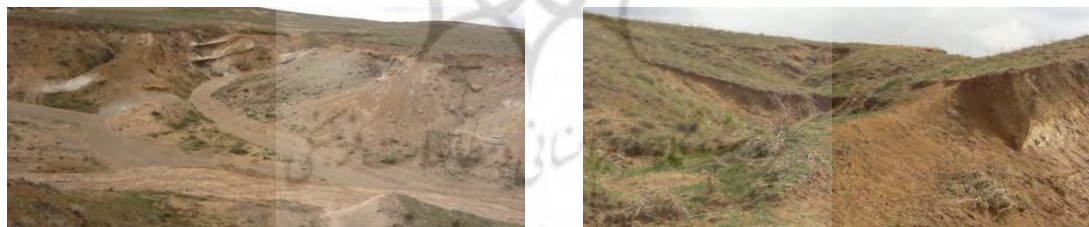
شکل ۳. تخلیه مواد دامنه‌ای حاصل از فرسایش خندقی به آبراهه‌ها و افزایش میزان رسوب آب‌های جاری

در محدوده‌های نیمه‌خشک، مانند محدوده مورد مطالعه، یکی از عمده‌ترین علل افزایش میزان رسوب رواناب‌ها، افزایش میزان سایش دامنه‌ای و افزایش فرسایش خندقی و شیاری است (بیاتی خطیبی، ۱۳۹۰: ۳۵). این اشکال سایشی، حجم قابل ملاحظه‌ای از مواد دامنه‌ای را وارد آب‌های جاری در پایین‌دست دامنه‌ها می‌کنند. در محدوده مورد مطالعه، فرسایش خندقی و شیاری به نحو بارزی قابل مشاهده است. انباشتگی مواد حاصل از فرسایش خندقی در پای دامنه‌ها و شست‌وشوی این مواد در اثر سیلاب‌های فصلی و تخلیه آن‌ها به رودخانه‌ها باعث افزایش میزان رسوبات رودخانه‌های جاری در حوضه اوجان‌چای می‌شود (شکل ۳).

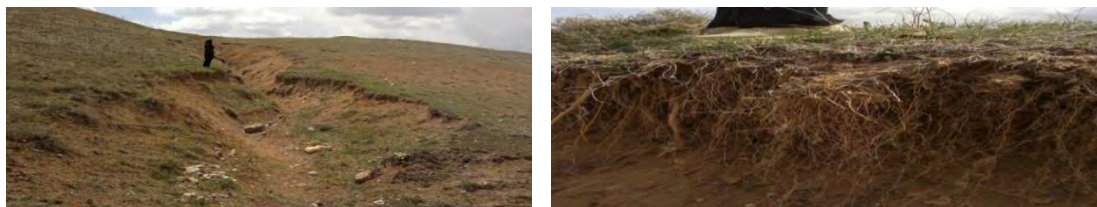
شکل ۴. تشکیل خندق‌های عمیق بر روی سطوح دامنه‌ای با خاک سنگین در حوضه اوجان‌چای

از مارن‌ها و سیلت‌ها هستند، خندق‌های عمیق و طولیل و در بخش‌های پُرشیب‌تر شیارهای متراکم تشکیل شده‌اند (شکل ۴). بیشتر خندق‌های تشکیل شده بسیار فعال‌اند و از بخش انتهایی به طرف شیب‌ها در حال پیشروی‌اند.

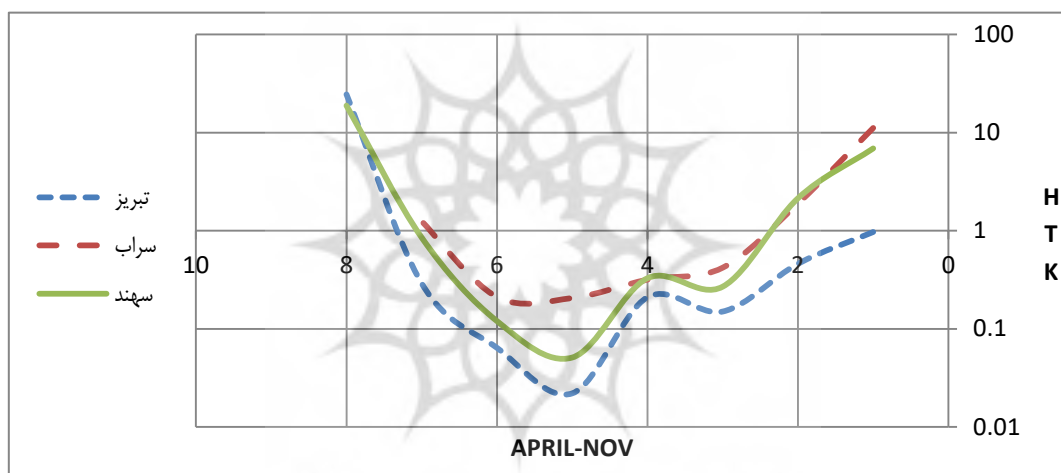
شکل ۵. مقدار HTK در سه ایستگاه مجاور حوضه اوجان چای

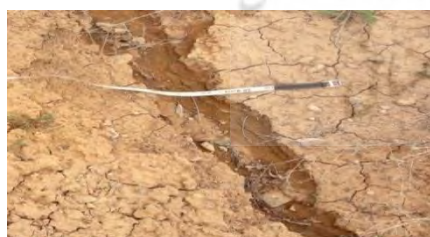
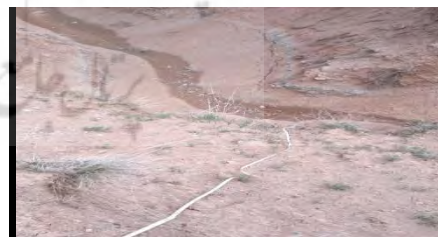
شکل ۶. تشکیل آبراهه‌های اولیه در سطح خاک‌های ترک‌خورده (الف) و عمیق تر شدن آن‌ها در بارش‌های بعدی (ب)

گاه در دامنه‌های منطقه بعد از تجربه یک دوره خشک و ترک‌خوردگی خاک‌های سطحی، با شروع فصول بارندگی و تشکیل رواناب‌ها، آبراهه‌های اولیه تشکیل می‌شود (شکل ۶) و در واقع این آبراهه‌ها با عمیق‌تر شدن در سطوح شیب‌دار،

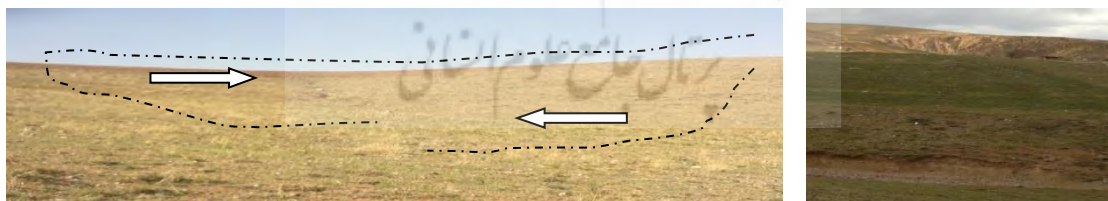
شکل ۷. شیب و محدوده جمع‌آوری آب‌های جاری به خندق‌های پایین دست

شیب و محدوده جمع‌آوری آب‌های بالادست تک‌آبراه‌های پایینی نقش مهمی در توسعه خندق‌ها ایفا می‌کند (شکل ۷). با توجه به سهم پارامتر شیب و مساحت زیر حوضه‌ها، سهم این دو پارامتر در تشکیل آبکندهای اولیه مورد بررسی قرار گرفت. در محدوده مورد مطالعه، برای تعیین آستانه فرسایش خندقی در رابطه با شیب و مساحت سطوح بالادست، از رابطه

همچنان که شکل ۸ و ۹ نشان می‌دهد، بیشتر بخش‌های حوضه طبق آستانه ارائه‌شده دارای پتانسیل بالا برای وقوع فرسایش خندقی است. به غیر از انتهای بخش‌های جنوبی، تقریباً همه بخش‌ها نسبت به وقوع فرسایش خطی مستعد است. در دامنه‌هایی که شیب امکان جمع‌آوری آب‌های سطحی را به‌وجود آورد (شکل ۷) آب‌های سطحی پراکنده در کانال جمع می‌شود و اگر مواد سطحی امکان عمیق‌تر شدن را فراهم کنند، خندق‌هایی در بخش‌های پایین‌تر تشکیل می‌شود.

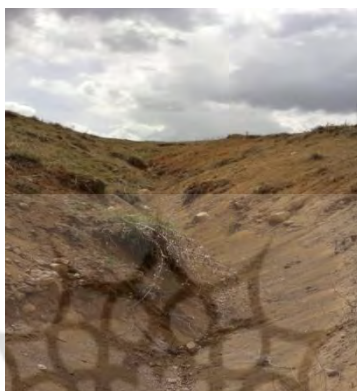
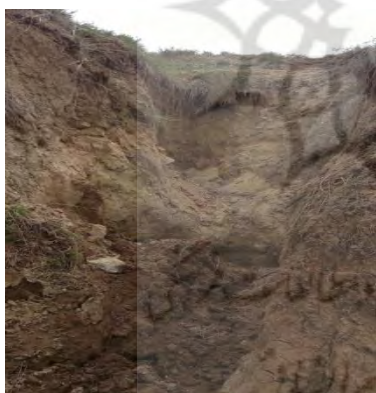
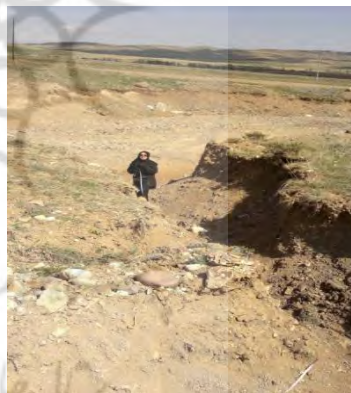
شکل ۸. تشکیل خندق‌های عمیق در محدوده حوضه اوجان چای

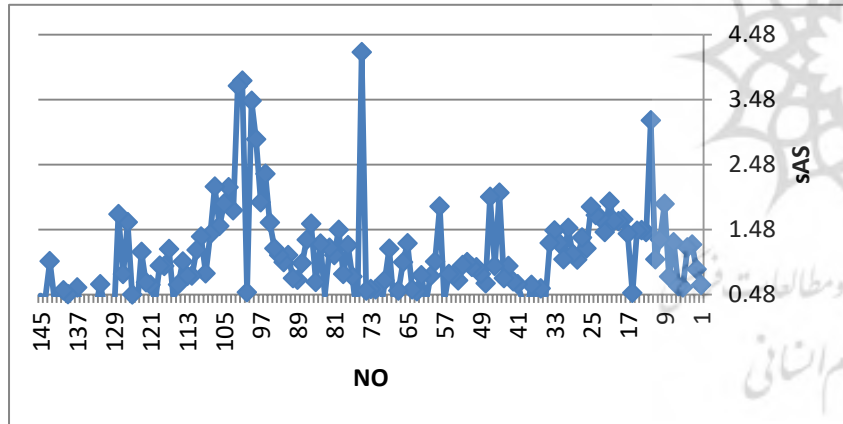
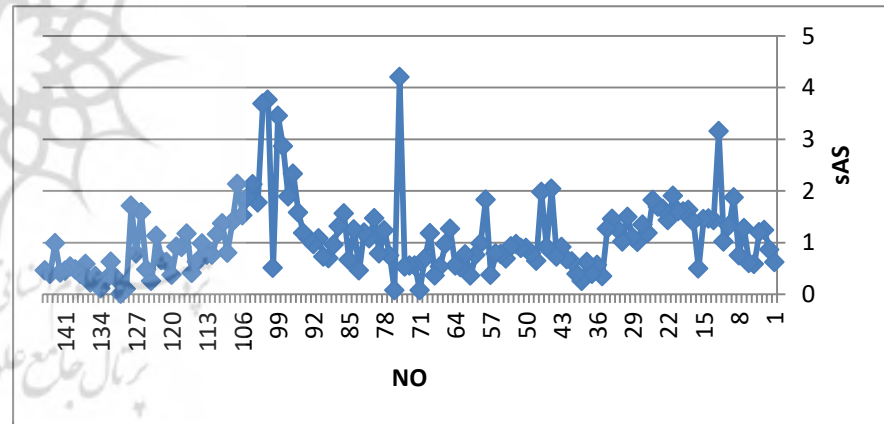
شکل ۹- الف. میزان آستانه ایجاد فرسایش خندقی (r) در کل سطح حوضه با آستانه‌های بالایی؛ شکل ۹- ب. میزان آستانه ایجاد فرسایش خندقی (r) در کل سطح حوضه با آستانه‌های زیرین؛ شکل ۹- ج. مقدار آستانه فرسایش خندقی وانداله در سطح حوضه اوجان چای با آستانه‌های بالایی؛ شکل ۹- ت. مقدار آستانه فرسایش خندقی وانداله در سطح حوضه اوجان چای با آستانه‌های بالایی

$r^1$  استفاده شده است. ارقام حاصل از محاسبه مقدار آستانه با استفاده از رابطه  $r$  در نمودار مربوطه به‌نمایش درآمده است (شکل‌های ۸ و ۹). طبق رابطه آستانه فرسایش، اگر مقادیر حاصل از رابطه (رابطه آستانه) از مقدار  $0.025$  بیشتر باشد، سطوح دامنه‌ها دارای پتانسیل بالا نسبت به وقوع فرسایش خندقی است. طبق اطلاعات ارائه‌شده در شکل ۸، می‌توان گفت، به غیر از چهار مورد یا چهار نقطه در سطح حوضه، بقیه قسمت‌های محدوده مورد مطالعه طبق آستانه یادشده از پتانسیل بالایی برای فرسایش خندقی برخوردارند.

پتانسیل منطقه برای شروع فرسایش خندقی با آستانه ارائه‌شده توسط وانداله نیز بررسی شده و نتایج محاسبات در نمودار (شکل ۸) ارائه شده است. نتایج حاصل از محاسبه مقادیر و مقایسه با این آستانه نیز حاکی از این است که سطح حوضه برای وقوع فرسایش خندقی از پتانسیل بالایی برخوردار است. طبق این آستانه، در مقایسه با آستانه قبلی بخش‌های زیادی در زیر این آستانه قرار می‌گیرند؛ یعنی در این محدوده‌ها نمی‌توان شاهد فرسایش خندقی بود.
