تحلیل عوامل مؤثر بر شکل‌گیری و توسعه فرسایش خندقی (مطالعه موردی: حوضه

دشت کهور در استان فارس)

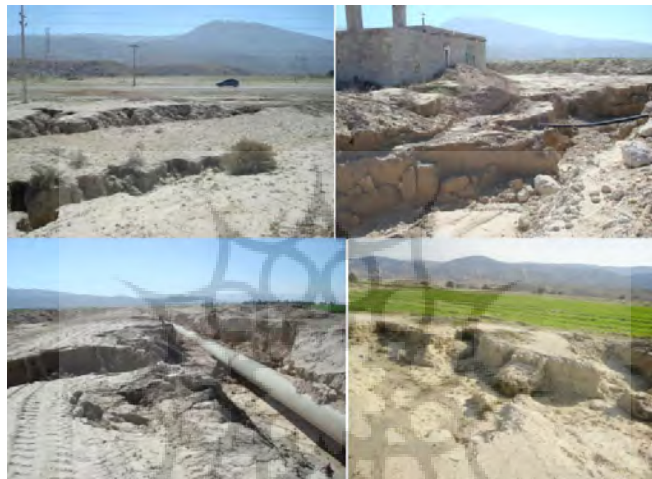
شکل 1- اراضی که تحت تأثیر فرسایش خندقی قرار گرفته‌اند

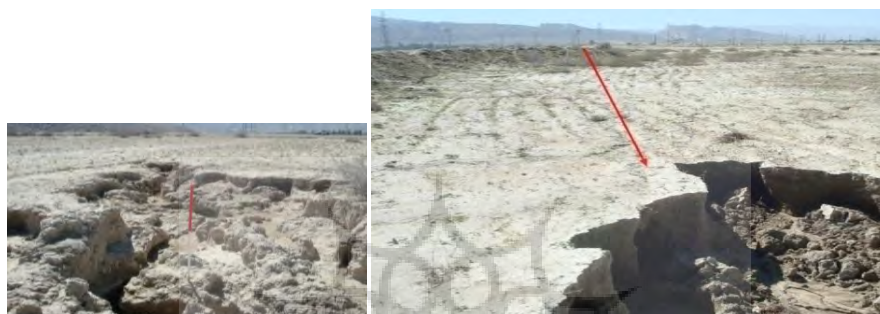
شکل 4 و 5- رها کردن زمین‌های زراعی و شخم اراضی کشاورزی در جهت شیب

وندکرچف¹⁶ و همکاران (2003) در نتایج مطالعات خود بر روی خندق‌های منطقه‌ای در جنوب شرق اسپانیا بیان داشتند که حجم فرسایش خندقی در مقیاس‌های زمانی متوسط (30-10 سال)، بیشتر از مقدار اندازه‌گیری شده در زمان‌های کوتاه (10-5 سال) است و علت آن نیز تأثیر تغییرات کاربری اراضی و اقدامات ناموفق مدیریت اراضی در مقیاس زمانی متوسط است. عیسایی و صوفی (1384)، کاربری نامناسب را نیز از علل اصلی ایجاد خندق‌ها در استان گلستان می‌دانند. جدول 6 توزیع طبقات کاربری و میزان مساحت خندقی شده در حوضه دشت کهور را نشان می‌دهد. همچنین جدول 7 ارتباط منابع و قابلیت اراضی را با توسعه‌یافتگی فرسایش خندقی نشان می‌دهد.

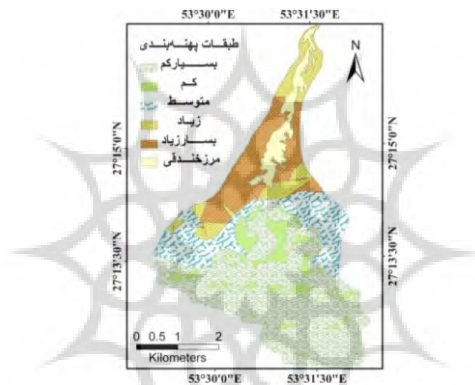
شکل 6- نقشه پهنه بندی خطر فرسایش خندقی در حوضه دشت کهور

پس از این‌که وزن‌دهی طبقات عوامل با امتیازات نسبی 1 تا 100 براساس توضیحات مدل تحلیل سلسله‌مراتبی انجام پذیرفت، با اعمال وزن هر طبقه در نقشه مربوطه در محیط نرم افزاری (Arc GIS)، نقشه وزنی هر عامل را تهیه نموده و بر اساس رابطه زیر این لایه‌های اطلاعاتی را در ضریب وزنی‌های به دست آمده (a_1 تا a_5) ضرب کرده و با هم جمع می‌کنیم که نهایتاً مطابق فرمول زیر، نقشه نهایی پهنه بندی به دست می‌آید. با استفاده از ضرایب وزنی هر عامل و

نقشه‌های وزنی ساخته شده، و قرار دادن آن‌ها در فرمول زیر نقشه نهایی پهنه بندی شکل 6 حاصل گردید. فاکتورهای M_1 تا M_5 به ترتیب مربوط به نقشه‌های وزنی عوامل سنگ‌شناسی، کاربری اراضی، شیب، منابع و قابلیت اراضی و جهت شیب است.

با تلفیق نقشه پهنه‌بندی منطقه با نقشه محدوده خندقی مشاهده می‌شود که در حوضه مورد مطالعه 74/69 درصد از خندق‌ها با مساحت 86/76 هکتار در مناطق با حساسیت بسیار زیاد و 25/31 درصد با مساحت 29/40 هکتار با حساسیت زیاد رخ داده است (جدول 11). بررسی موارد بالا بیانگر این است که 100 درصد خندق‌های حوضه مورد مطالعه در مناطق با حساسیت بسیار زیاد و زیاد رخ داده است. به خصوص بر روی اراضی کشاورزی و اراضی بایر به وقوع پیوسته است. سیدروچاک¹⁷ و همکاران (2003) در سوئیس با مطالعه خندق‌های این منطقه به این نتیجه رسیدند که مدل‌های استاتیکی قادر خواهند بود مناطق متأثر از فرسایش خندقی را شناسایی کنند.

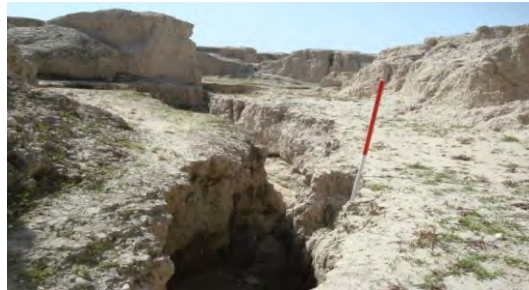
شکل 7- شکل‌گیری خندق‌های جدید در بستر خندق‌های قدیمی

منطقه خندقی دشت کهور، دشت سیلابی نسبتاً مسطح است با پستی و بلندی کم و شیب ملایم که از مواد رسوبی ریز سیلاب‌ها در طی ادوار گذشته به وجود آمده است. در این منطقه خندق‌ها بر روی دشت واقع شده و از نظر دوره تکامل پیوسته یا مسن‌ترند (شکل 7).

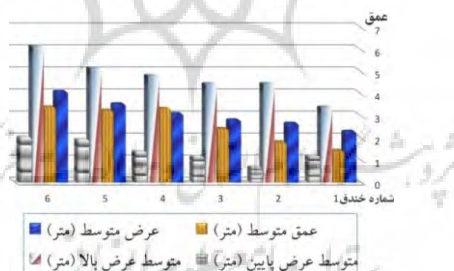
شکل 10- تفسیر عمق و عرض خندق‌های مورد مطالعه

با توجه به شکل 10 عمق متوسط و عرض متوسط از خندق شماره یک به خندق شماره شش، یا به نوعی از پایین دست محدوده مطالعاتی (اراضی بایر) به سمت بالادست (اراضی کشاورزی)، روند افزایشی دارد. این تفاوت‌ها می‌تواند ناشی از، تغییر در کاربری اراضی در بالادست محدوده مطالعاتی، همچنین به دلیل کمتر بودن تولید رواناب در اراضی بایر، از سوی دیگر با کاهش عمق رواناب تنش برشی جریان کمتر و به تبع آن نیروی کنش آب کمتر خواهد بود که خود سبب کاهش عمق و عرض خندق‌ها در این اراضی شده است.
