ارزیابی خطر آتش سوزی در بناهای تاریخی، نمونه موردی: خانه سیستانی ارگ بم

فصلنامه علمی تخصصی مطالعات طراحی شهری و پژوهش‌های شهری

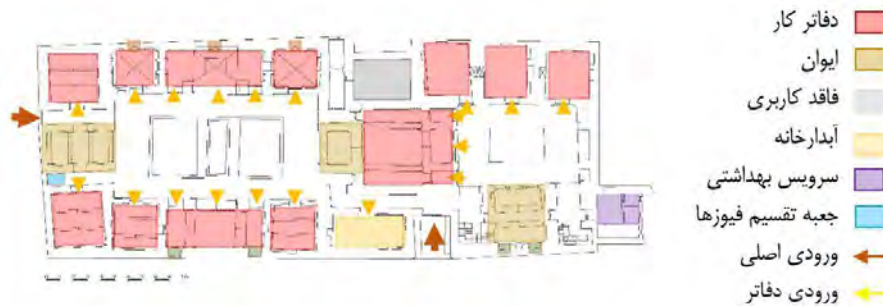
نقشه ۴- جانمایی ورودی ها و کاربری ها روی پلان خانه سیستانی

الف- آماده سازی: پلان ها و طرح ها ی ساختمان چهارچوب کاری ارزیابی خطر حریق را شکل خواهند داد [۱۱] در پلان خانه سیستانی (پایگاه پژوهشی) مسیرهای خروج، کاربری فضاها، شومینه، بادگیر ها و جعبه تقسیم فیوز ها مشخص شده است.

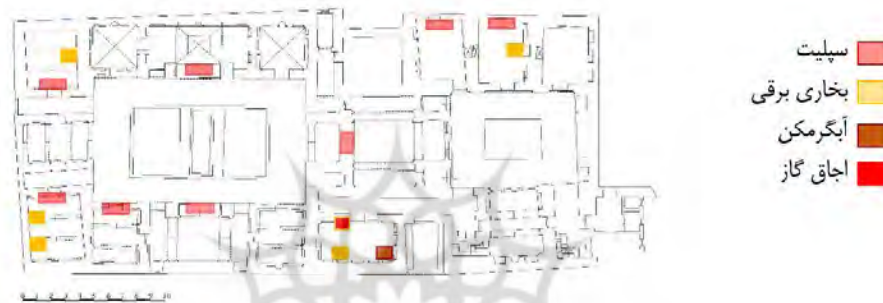
نقشه ۵- جانمایی وسایل گرمایشی روی پلان خانه سیستانی

- تاسیسات مکانیکی: بیشتر اتاقها و دفاتر کار موجود در خانه سیستانی از جمله: دفترمدیریت، دفتر منظر فرهنگی، دفتر فنی و امور اداری، دارای یک اسپلیت جهت سرمایشی و گرمایشی می باشند و در برخی دفاتر مانند: نقشه برداری، باستان شناسی، گردشگری و حسابداری در بعضی مواقع علاوه بر اسپلیت از بخاری برقی نیز استفاده می گردد. در فضای آبدارخانه نیز بخاری برقی، آبگرمکن برقی و آب سرد کن نیز وجود دارد.

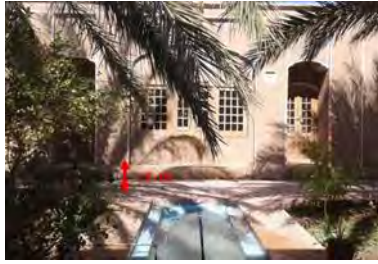
تصویر ۷- نمایش اختلاف سطح

- وجود ارتفاع و اختلاف سطح ۴۰ سانتیمتری بین دفاتر و حیاط در زمان حادثه باعث ایجاد خروج و فرار نامناسب می گردد و این اختلاف سطح بر آسیب پذیری می افزاید.

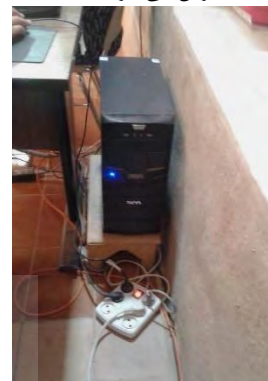
- استفاده از چند راهی برق، این نکته باید توجه شود که نباید از یک پریز برق چند خروجی برق گرفت هم به دلیل استفاده از چند راهی های غیر استاندارد و هم اینکه عدم رعایت مقدار ظرفیت جریان دهی پریز مربوطه به دلیل اتصالات سست باعث شروع حریق می گردد.

تصویر ۱۹- استفاده از چند راهی برق

بناهای تاریخی از ارزش و اهمیت زیادی برخوردار می باشند و محافظت از این بناها در الویت قرار دارد. یکی از خطراتی که بناهای تاریخی را تهدید می کند آتش سوزی است و اخیراً موضوع ایمنی حریق در بناهای تاریخی مورد مطالعه قرار گرفته است و بنا به همین ضرورت خانه سیستانی (پایگاه پژوهشی ارگ بم) مورد ارزیابی خطر آتش سوزی قرار گرفته و اجزای غیر سازه ای و میلمان واقع درخانه سیستانی، شناسایی و سپس این اجزاء مورد ارزیابی خطر آتش سوزی قرار گرفتند؛ و از آنجا که این مجموعه دارای چندین دفتر کار با تجهیزات الکتریکی و به دلیل استفاده همزمان این وسایل و همچنین سیم کشی قدیمی، ممکن است بار الکتریکی بیش از ظرفیت باشد و آتش سوزی رخ دهد و بر همین اساس دفاتر کار بر اساس میزان خطر آتش سوزی ناشی از جریان الکتریکی مورد ارزیابی قرار گرفتند که می توان آنها را در گروههایی با خطر آتش سوزی ناشی از جریان الکتریکی کم، متوسط، زیاد و خیلی زیاد تقسیم بندی کرد و چهار قسمت از این مجموعه با خطر آتش سوزی ناشی از برق با احتمال خیلی زیاد شناسایی شد. بنابر این می توان گفت بیشترین عامل خطر آتش سوزی در خانه سیستانی، آتش سوزی ناشی از جریان الکتریکی می باشد که جهت کاهش احتمال این خطر باید از سیم کشی و وسایل الکتریکی استاندارد استفاده کرد و جهت کاهش بار الکتریکی بیش از توان مدار، از استفاده همزمان وسایل الکتریکی پر مصرف خودداری شود و به صورت دوره ای فیوزها چک و کنترل شوند.

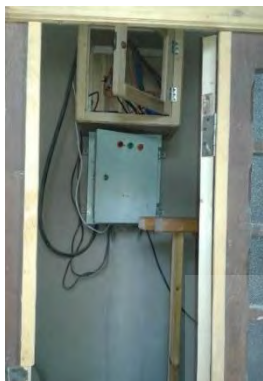
تصویر ۲۱- عدم ساماندهی تابلو برق

- عدم ساماندهی کابل ها و تابلو برق، امکان دسترسی عموم به این بخش و همچنین وجود وسایل غیر ضروری باعث افزایش احتمال خطر می گردند.

نگهداری ضعیف: دلیل اصلی آتش سوزی های ناشی از برق است. تعمیر و نگهداری منظم در تابلو های برق، تجهیزات الکتریکی، سیم ها و ... خطر آتش سوزی را کاهش می‌دهد؛ و از آنجا که تابلو برق مجموعه سیستمی در پشت ایوان غربی قرار دارد و با توجه به شرایط آب و هوایی، وجود طوفان شن و گرد و غبار در بیشتر سال، نیاز است تابلو برق از هرگونه گرد و غبار پاک شود و همچنین بازرسی و تعویض قطع کننده های مدار لازم و ضروری است.

ب- سیستم خودکار مهار آتش: برای محافظت از یک پانل برق، سیستم خودکار مهار آتش سوزی گزینه ایده آلی است. بنابر این سیستم خودکار مهار آتش پیشنهاد می گردد و باید به این نکته توجه کرد که اقدامات پیشگیرانه خطر آتش سوزی های الکتریکی را کاهش می دهد

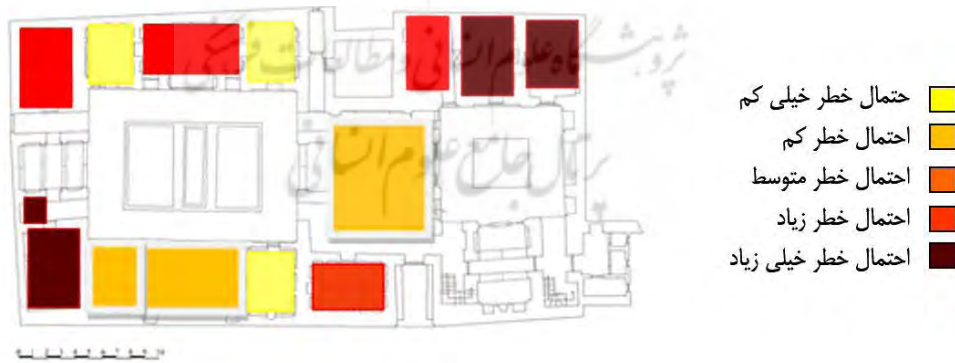
- مشخص نمودن دفاتر بر اساس میزان احتمال خطر آتش سوزی ناشی از جریان الکتریکی: دفاتر کار بر اساس تعداد وسایل الکتریکی و منبع جرقه زنی مورد امتیاز دهی قرار گرفتند و به چهار گروه: دفاتر با خطر آتش سوزی ناشی از جریان الکتریکی با احتمال کم، متوسط، زیاد و خیلی زیاد تقسیم شدند. تا به تمهیدات لازم جهت کاهش احتمال خطر آتش سوزی ناشی از حریق اندیشیده شود.

نقشه ۷ - مشخص کردن دفاتر پر خطر بر اساس احتمال خطر آتش سوزی الکتریکی
