Analysis of morphological conditions of Kan river corridor in Tehran metropolis using MQI method

تحلیل شرایط مورفولوژیک کریدور رودخانه‌ای کن در کلان‌شهر تهران با استفاده از روش MQI

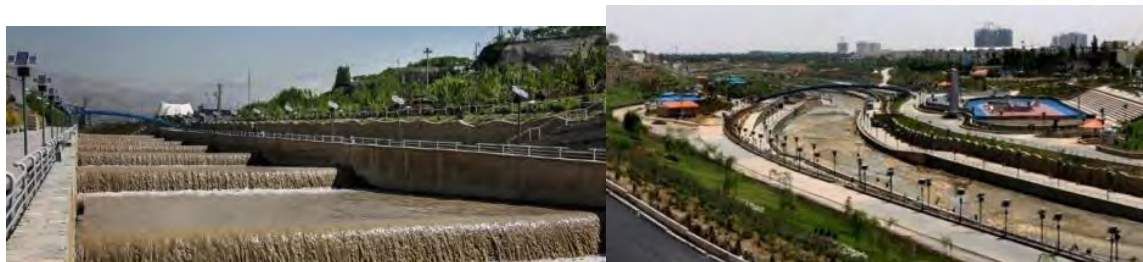
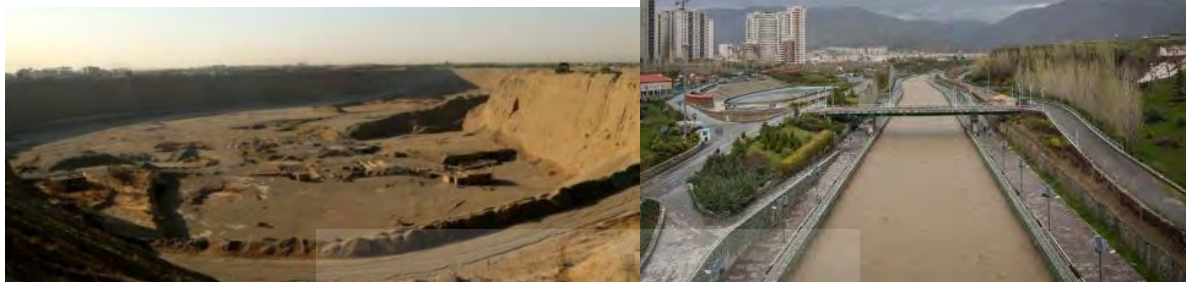
شکل ۱. نمونه‌هایی از تغییرات در بستر رودخانه کن (کانالیزه کردن و بتنی کردن بستر، تغییر حالت طبیعی حاشیه‌ها و حریم رودخانه، پله‌بندی بستر، برداشت شن و ماسه و ایجاد شن‌چاله‌ها در مسیر کریدور رودخانه‌ای کن در تهران

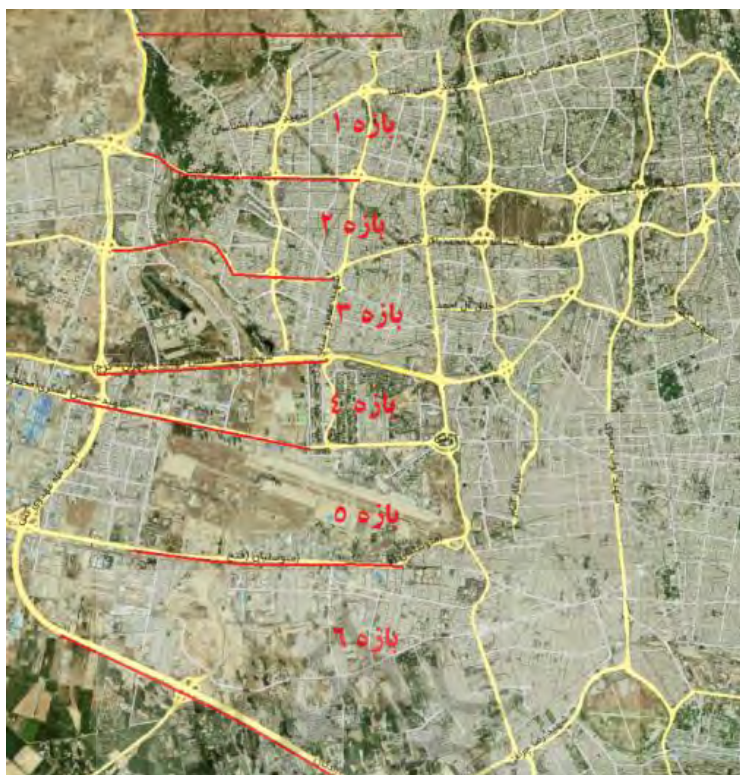
شکل ۳. موقعیت کریدور رودخانه‌ای کن در کلان‌شهر تهران در تقاطع با شریان‌های ارتباطی اصلی قطع‌کننده

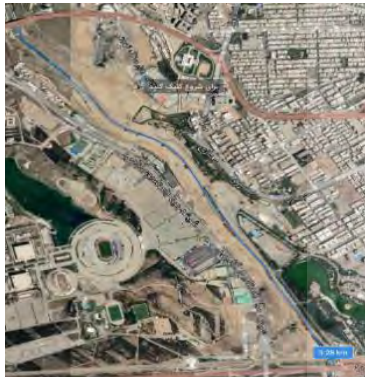
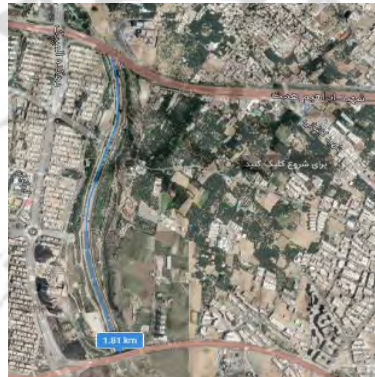
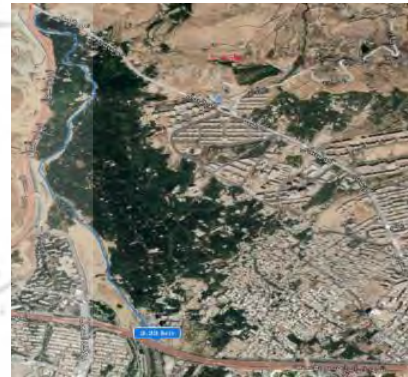
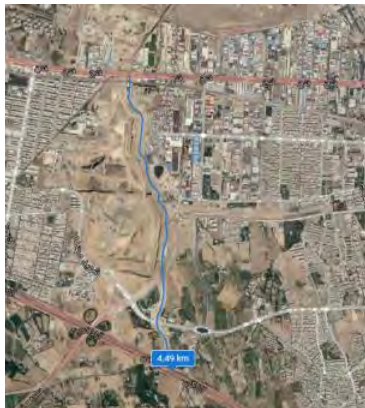
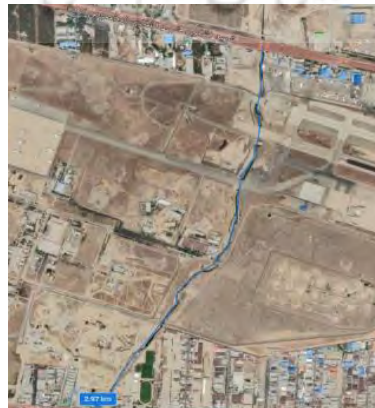
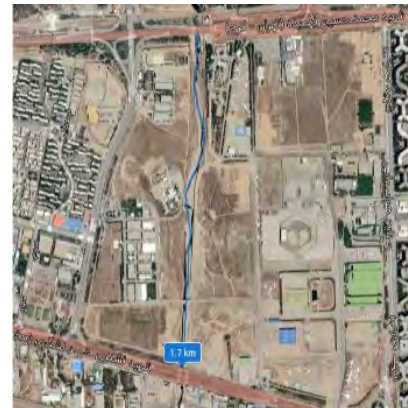
جدول ۲. بخش‌بندی و بازه‌بندی کریدور رودخانه کن در محدوده مطالعه شده و مسیر بازه‌ها در تصاویر گوگل ارث

بازه ۱، ابتدای رودخانه کن تا اتوبان همت

بازه ۲، اتوبان همت تا اتوبان علامه جعفری

بازه ۳، اتوبان علامه جعفری تا شهید فهمیده

بازه ۴، اتوبان شهید فهمیده تا اتوبان شهید لشگری

بازه ۵، اتوبان شهید لشگری تا اتوبان فتح

بازه ۶، از اتوبان فتح تا آزادراه آزادگان

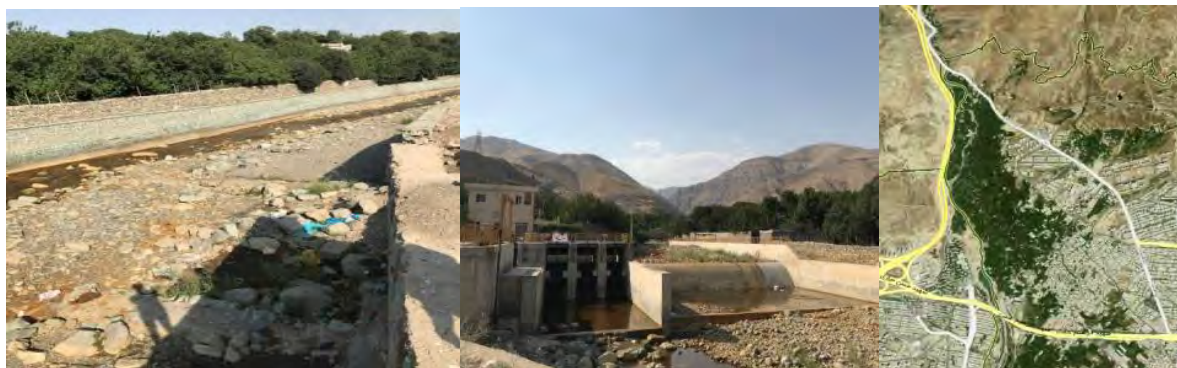
شکل ۴. مسیر بازه ۱ و نمونه‌هایی از کانالیزه کردن و تغییرات مصنوعی در آن

رسوب‌گیر، وجود سازه‌های عرضی (۴ پل) هستند (شکل ۴). با توجه به این خصوصیات در مجموع کیفیت مورفولوژیکی این بازه با امتیاز ۰/۴۶۳ گرچه ضعیف ارزیابی می‌شود، اما به دلیل نزدیکی به امتیاز ۰/۵، نسبتاً ضعیف ارزیابی می‌شود. شاخص‌های کیفیت مثبت در این بازه شامل بستر طبیعی در بخش بالایی بازه، وجود پوشش گیاهی باغی در حاشیه بستر با پهنا و طول مناسب و فقدان برداشت الوار و شن و ماسه است.

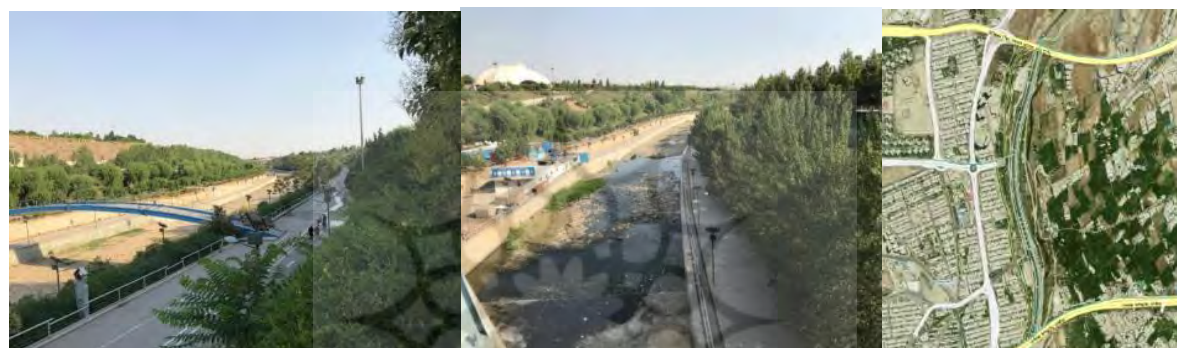
شکل ۵. مسیر بازه ۲، بوستان جوانمردان و نمونه‌هایی از کانالیزه کردن و تغییرات مصنوعی در آن

کامل شکل‌های بستری، نبود شکل‌های آبرفتی، فقدان پوشش گیاهی طبیعی حاشیه‌ای با پهنا و طول مناسب است (شکل ۵). ارزیابی کیفیت مورفولوژیکی در این بازه معادل ۰/۰۲۶ و بازه به صورت بسیار ضعیف ارزیابی می‌شود.

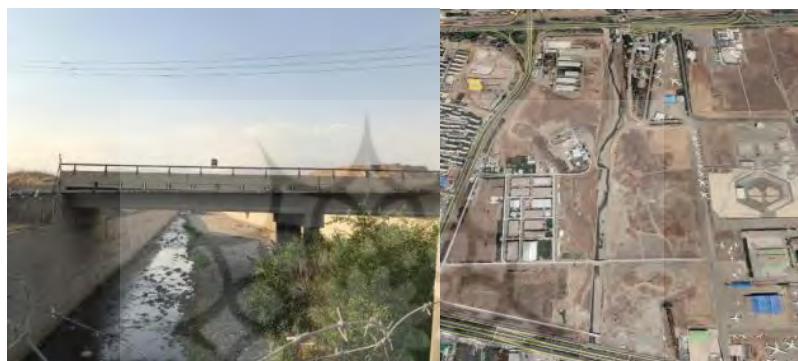
شکل ۷. مسیر بازه ۴ و نمونه‌هایی از تغییرات مصنوعی در آن

بازه ۴ از پل اتوبان شیخ فضل‌الله نوری شروع و تا پل اتوبان لشگری به طول حدود ۱/۷ کیلومتر امتداد دارد. این بازه از نوع محدودشده، تکرشته‌ای، مورفولوژی شریانی و بستر آبرفتی هموار است. کاربری اراضی اطراف این بازه از نوع تجهیزاتی (فرودگاه) است. گرچه بستر رودخانه آبرفتی و هموار است، ولی در برخی جاها کناره‌های بستر رودخانه دیواره مصنوعی دارد و عرض بستر کانال کاهش یافته است (شکل ۷). این بازه دو دهنه پل فاقد پوشش گیاهی حاشیه‌ای دارد، اما ساختار طبیعی و دست‌نخورده تری دارد. برخی شکل‌های آبرفتی از جمله پوینت بارها و تراکم مواد رسوبی در آن دیده می‌شوند. با توجه به ارزیابی کیفیت مورفولوژیکی، امتیاز این بازه ۰/۴۸۹ است و بازه به صورت با کیفیت متوسط ارزیابی می‌شود.

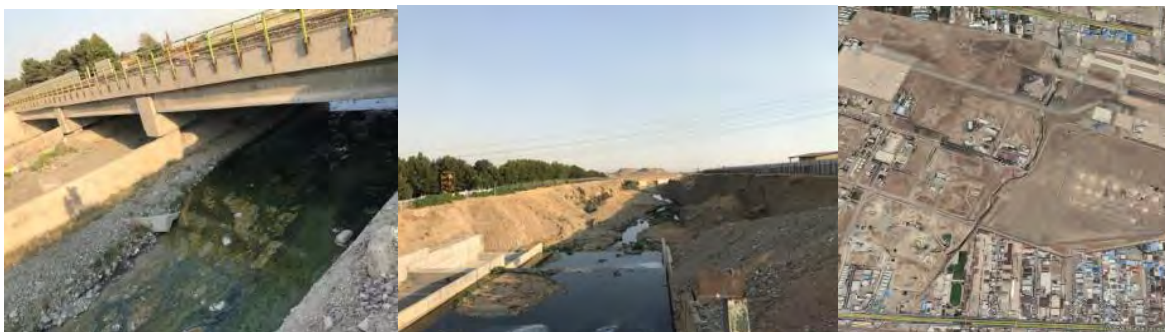
شکل ۸. مسیر بازه ۵ و نمونه‌هایی از تغییرات مصنوعی در آن

بازه ۵ به طول حدود ۲/۹۷ کیلومتر از پل اتوبان لشگری شروع و تا پل جاده قدیم کرج (فتح) ادامه دارد. این بازه دارای ۴ پل است و کاربری‌های حاشیه‌ای آن از نوع تجهیزاتی و کارگاهی (فرودگاهی) است.

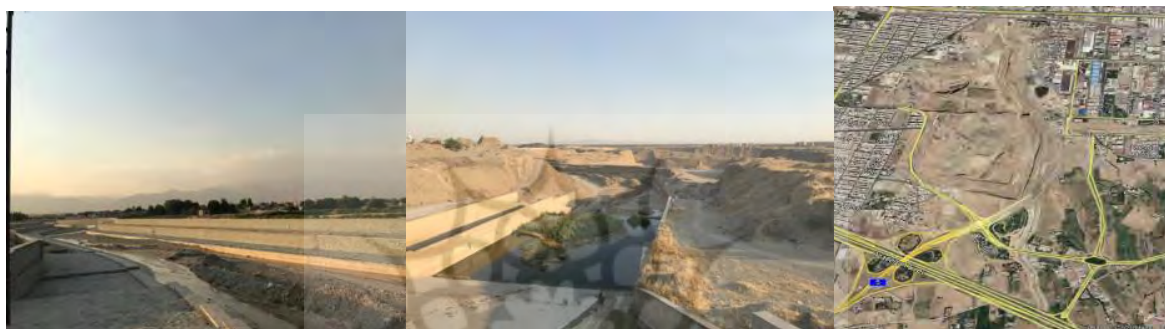
شکل ۹. مسیر بازه ۶ و نمونه‌هایی از تغییرات مصنوعی در آن

دست‌کاری‌های شدید انسانی در قالب معادن شن و ماسه به شدت در این بازه دیده می‌شود (شکل ۹). خاکریزهای مصنوعی نیز مشاهده می‌شوند. دو دهنه پل نیز در این بازه وجود دارد. با توجه به فقدان کارکردهای طبیعی رودخانه و تغییرات شدید انسانی، ارزیابی مورفولوژیک این بازه با امتیاز ۰/۵۳۳ آن را در گروه کیفیت متوسط قرار می‌دهد.
