RESEARCH ARTICLE

Bank Erosion Potential and Channel Instability in Haji Arab River Located in Buin Zahra, Qazvin

پتانسیل فرسایش کناره و ناپایداری مجرا در رودخانه حاجی عرب بومین زهرا- قزوین

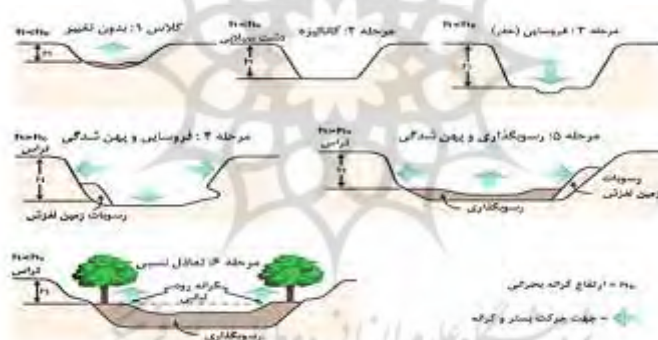
شکل ۲- مدل تکاملی کانال رود (سیمون و هوپ، ۱۹۸۶؛ سیمون و کلیمتر، ۲۰۰۸)

درجه فروسایی: حفاظت کناره‌ها همچنین روی درجه فروسایی نیز تأثیر دارد که درجه فروسایی از نسبت عمق بازه به مجموع عمق و ارتفاع کناره بدست می‌آید. در پارامترهایی که نیاز به مشاهده میدانی داشتند از پروتکل RHS استفاده شده است (شکل ۲).

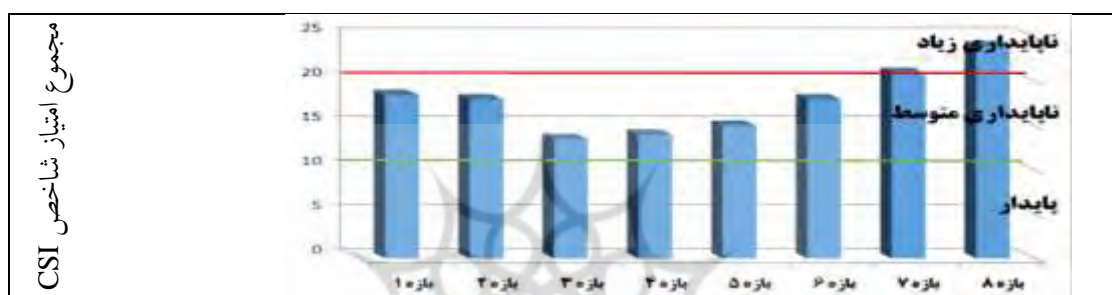
شکل ۱۱- وضعیت پایداری کانال در بازه های مورد مطالعه در رودخانه حاجی عرب با استفاده از مدل CSI

مجموع امتیازات این شاخص بین ۱۳/۵ تا ۲۴ متغیر است که بازه های ۱،۲،۳،۴،۵،۶ در وضعیت ناپایداری متوسط و بازه ها ۷،۸ در وضعیت ناپایداری بسیار زیاد قرار دارند.
