## Detecting Morphological Changes in Hirmand River from Roodbar Afghanistan to Hamoon Sistan

Samad Fotoohi<sup>1</sup>✉, Hossein Negaresh<sup>2</sup>, Narges Hatami Hadad<sup>3</sup>

## آشکار سازی تغییرات مورفولوژیکی رودخانه هیرمند از رودبار افغانستان تا هامون سیستان

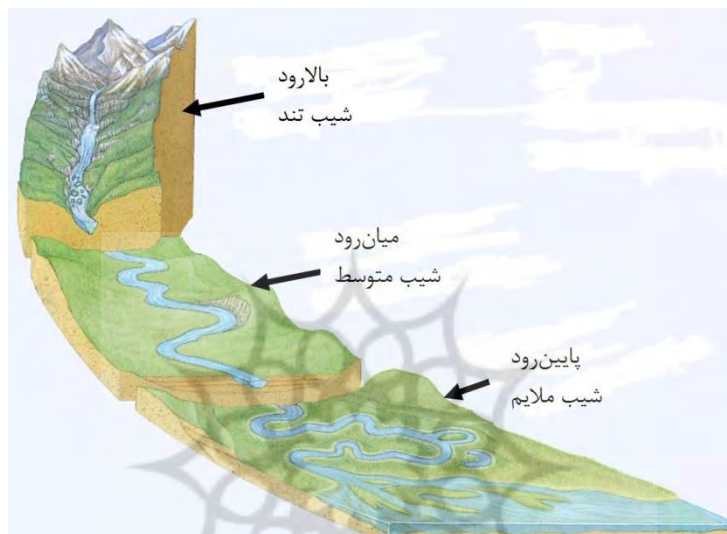
شکل ۱. تغییر شیب و ارتباط آن با تغییرات عرضی و مماندری شدن رودخانه (منبع: میلر<sup>۲</sup>، ۱۹۹۰)

انحراف کانال می‌شود (هوگت<sup>۱</sup>، ۲۰۱۷). مسیر رودخانه‌ها را می‌توان به سه بخش، بالارود، میان‌رود و پایین‌رود تقسیم کرد. بخش بالارود جوان‌ترین بخش رودخانه و پایین‌رود پیرترین بخش یک رودخانه است. بخش پایین‌رود دارای دره‌های پهن، جلگه سیلابی وسیع، فرسایش کناری و شیب کمتری است. در پایین‌رود به دلیل کاهش شیب، انرژی آب کاهش می‌یابد. رسوبات حمل‌شده دانه ریزتر شده رسوب بیشتری جا گذاشته می‌شود؛ به همین دلیل مسیر رودخانه دارای تغییرات عرضی بیشتری است (شکل ۱).

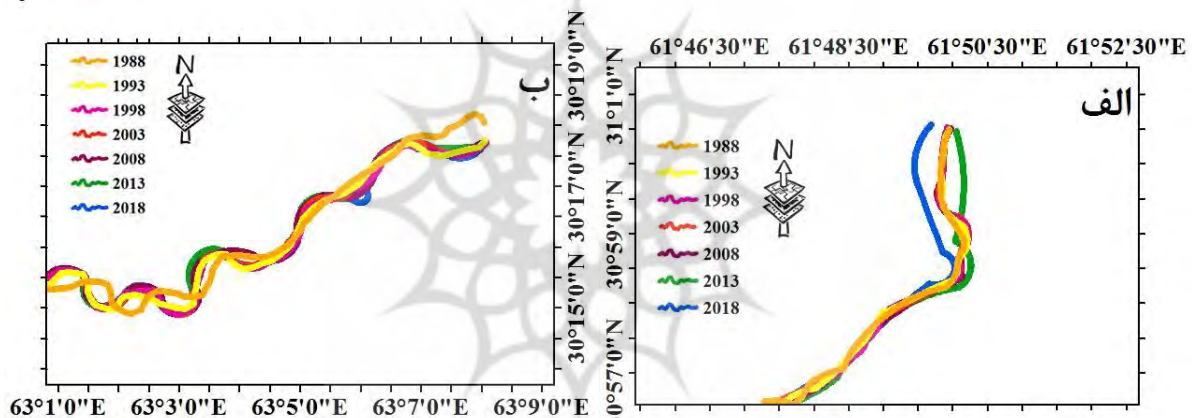
شکل ۳. تغییرات طولی رود در بازه ۱۹۸۸ تا ۲۰۱۸ (الف: اول رود، ب: آخر رود)

تصاویر ماهواره‌ای، با فاصله زمانی ۵ ساله لندست ۵، ۷ و ۸ از رودبار افغانستان تا هامون سیستان تهیه شد (۲۰۱۸-۱۹۸۸). تصحیحات لازم روی ۷ سری تصاویر انجام شد. سپس مسیر رودخانه روی تصاویر آشکارسازی شد. محاسبه طول رودخانه در نرم‌افزار ENVI انجام گرفت. تصاویر روی هم قرار داده شدند و از آن‌ها خروجی گرفته شد. در این نوع محاسبه، جابه‌جایی‌های ناشی از سیلاب‌ها که قابل توجه باشد یا جابه‌جایی‌های ناشی از رسوب‌گذاری‌های ناگهانی قابل‌پایش است. برای پایش تغییرات بسیار جزئی، نیاز به تصاویر ماهواره‌ای با دقت بالا است که دسترسی به این نوع تصاویر مشکل است. رودخانه‌ها همیشه با توجه به میزان پیچ‌وخم‌ها دچار تغییرات هم در طول و هم عرض می‌شود. شکل ۳ و جدول ۲ میزان تغییرات طولی رودخانه در منطقه مورد مطالعه را نشان می‌دهد. میزان طول

رودخانه در سال ۱۹۸۸ به میزان ۲۷۰ کیلومتر است. در سال ۱۹۹۳ طول رود ۲۷۰ کیلومتر بوده و نسبت به سال ۱۹۸۸ تغییری را نشان نمی‌دهد. در سال ۱۹۹۸ طول رودخانه ۲۷۰/۳ کیلومتر و در سال ۱۹۹۸ نسبت به سال ۱۹۹۳ به میزان ۳۰۰ متر افزایش داشته‌است. در سال ۲۰۰۳ نسبت به سال ۱۹۹۸ ۲۰۰ متر افزایش داشته و به ۲۷۰/۵ کیلومتر رسیده‌است. در سال ۲۰۰۸ به ۲۷۰/۶ کیلومتر و سال ۲۰۱۳ نیز ۲۷۱ کیلومتر بوده‌است. در سال ۲۰۱۸ طول رودخانه ۲۷۱/۵ کیلومتر بوده که نسبت به سال ۲۰۰۸ و ۲۰۱۳ فقط ۵۰۰ متر افزایش یافته‌است. با توجه به نتایج گفته شده می‌توان این‌طور بیان کرد که بیشترین طول رودخانه، سال ۲۰۱۸ و کوتاه‌ترین آن سال ۱۹۸۸ بوده‌است. علل تغییرات طولی رودخانه، مماندرهای متعددی است که در طول رودخانه به وجود می‌آید. به وجود آمدن مماندرها باعث افزایش طول رودخانه و قطع مماندرها و مستقیم شدن مسیر رود باعث کاهش طول رود می‌شود؛ علاوه بر این جابه‌جایی رودخانه از یک مسیر به مسیری جدید در تغییرات طولی رودخانه مؤثرند و باعث افزایش یا کاهش طول رودخانه می‌شود.

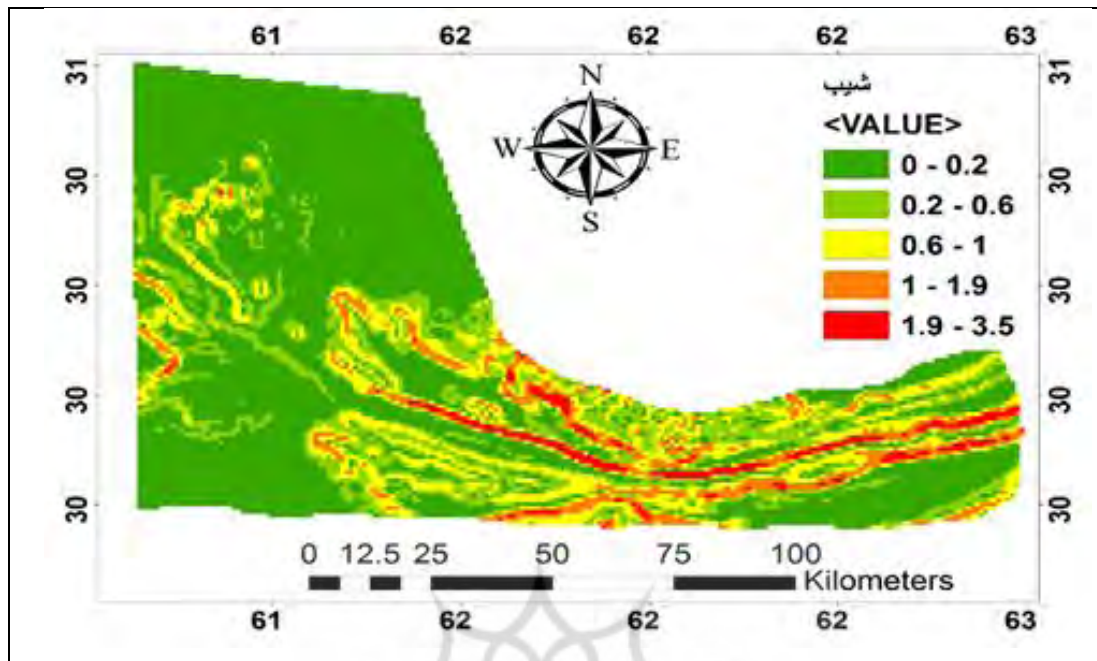
شکل ۶. نقشه شیب محدوده مطالعه

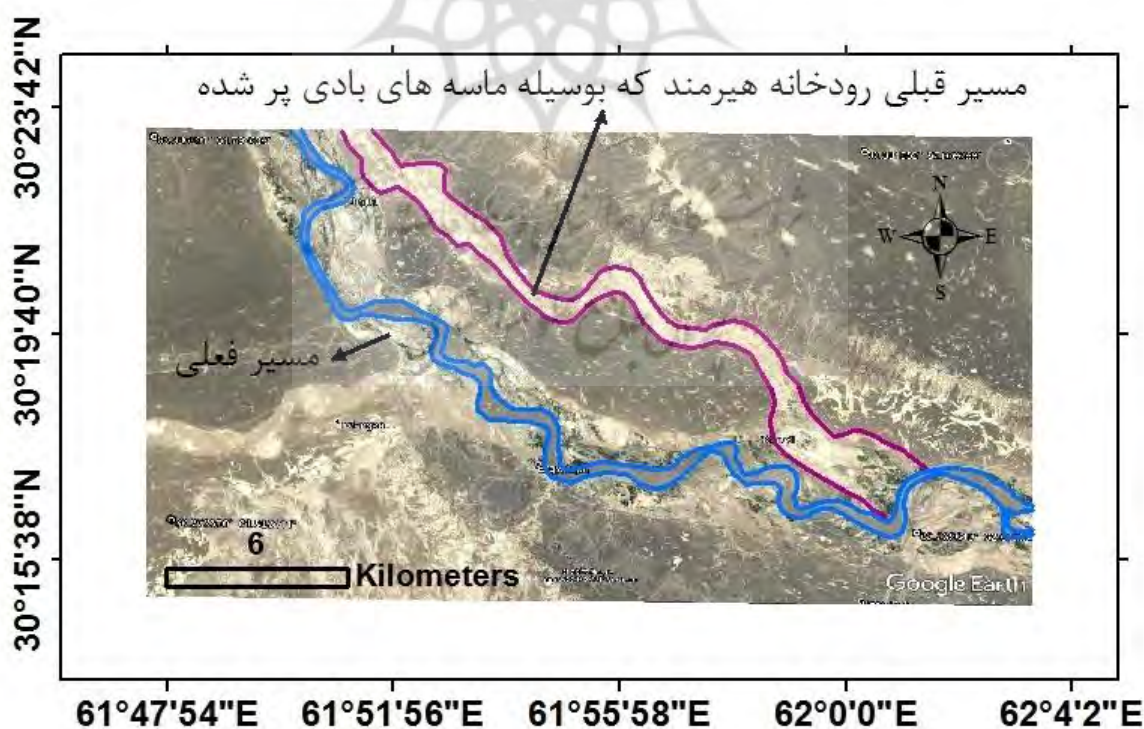
شکل ۸. پر شدن مسیر هیرمند با ماسه‌های بادی و جابه‌جایی آن به مسیر جدید در بازه پنجم

۳- خشکسالی: همراه با پدیده خشکسالی و کاهش دبی رودخانه هیرمند و گاهی خشک شدن رودخانه در بخش پایینرود، جابه‌جایی ماسه‌های روان به وسیله بادهای ۱۲۰ روزه شدت می‌گیرد. در سال‌هایی که بستر رودخانه خشک می‌شود، باد، بستر رودخانه را با ماسه‌های بادی پر می‌کند. با جریان یافتن رودخانه و مسدود بودن مسیر رودخانه با ماسه‌های روان، جریان رود تغییر پیدا می‌کند و مسیر آن جابه‌جا می‌شود (شکل ۹).
