بازنمائي تحولات منظر شهري در ارگ حكومتي قاجاري بوشهر بر اساس مستندسازي اسناد تاريخي و تصويري

نيما ولي بيگ¹، آتنا محمودي²

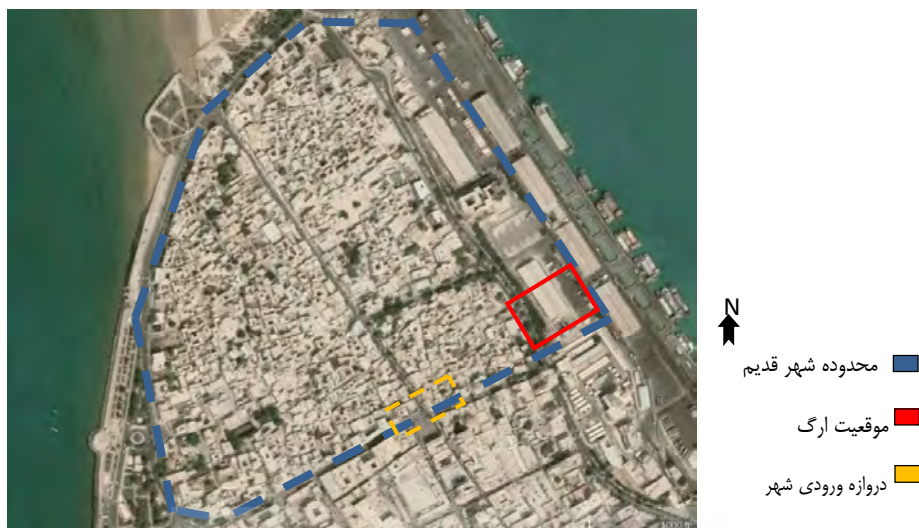
تصویر ۱: موقعیت جغرافیایی ارگ و ارتباط آن با خلیج فارس. تصویر از google earth (نگارندگان، ۱۴۰۱)

در دوره قاجار در روند پیشرفت شهری بوشهر، بناهایی متعدد و مهمی ساخته شده‌اند. ارگ حکومتی از جمله آثاری است که امروزه اثری از آن باقی نیست. در برخی از منابع، این بنا به نام عمارت چهار برج هم ذکر شده است. اسناد بر جای مانده نشانگر آن است که بنا در جنوب شرقی شهر واقع شده و از سمت مشرق با خلیج فارس مرتبط است. در تصویر ۱، محدوده شهر قدیم و مکان قرارگیری ارگ در ساختار شهر بوشهر جانمایی شده است. هم‌چنین ارتباط ارگ با خلیج فارس در این نقشه مشخص است.

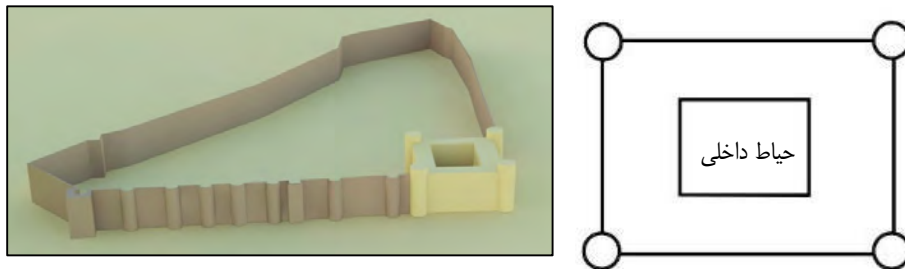
تصویر ۲: پلان ارگ حکومتی، کروکی برگرفته تصویر ۳. بازنمایی ارگ و موقعیت آن بر اساس نقشه شده از نقشه چریکوف (نگارندگان، ۱۴۰۱) چریکوف (نگارندگان، ۱۴۰۱)

چهاربرج دیوانی، اسم عمارت حکومتی بندر بوشهر است و آن عمارتی است که در چهار ضلع آن چهاربرج ساخته و به همین مناسبت، به این اسم موسوم گردیده است (اعتمادالسلطنه، ۴/ ۱۹۱۸). ساختمان دارالحکومه یا چهاربرج، شامل چهار عمارت تو در تو بوده و برجی در هر گوشه آن قرار داشته است (تصویر ۲). این بنا در زمان مشایخ آل مذکور ساخته شده است. هم‌چنین در گزارشی که در سال ۱۹۱۳م نگاشته شده، بنای آن را به هفتاد سال پیش از آن زمان نسبت داده است؛ یعنی حدود سال ۱۸۴۵م. این دوره، مقارن با آخرین سال‌های حکومت شیخ نصر ثانی و انقراض حکومت آل مذکور است (مظفری زاده، ۴۱۶). در برخی نوشته‌ها از آن به‌عنوان منزل حکومتی یاد شده است (فرمانفرائیان، ۱۰۷). ساختمان چهاربرج در ضلع جنوب شرقی بوشهر و در محل فعلی گمرک قرار داشته است (تصویر ۳).

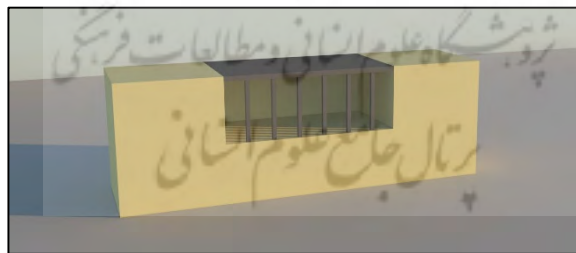
تصویر ۴: بازنمایی بر اساس اسناد توصیفی (نگارندگان، ۱۴۰۱)

این ساختمان، پس از بر افتادن حکومت آل مذکور همچنان مقر حکمرانی باقی ماند. اسناد به دست آمده، نشان می‌دهد که سردر چهاربرج به چهارفصل معروف بوده است. در سال ۱۸۷۵م و مقارن با اوایل سلطنت ناصرالدین شاه قاجار، یک معمار شیرازی به نام استاد عوض، تعمیراتی را در بنا انجام داد و دویاب ایوان را در دو طرف چهارفصل که خراب شده بود، بازسازی کرد و دویاب اتاق مستحکم در طبقه بالا ساخت. با تخریب پله چهارفصل، آن را با قطعه زمین ردیفی که عمارت نشده بود، چهارباب اتاق تحتانی ساخت و قرار شد، که بالای آن دو اتاق، یک‌باب تالار عالی بزرگ دو رویه که جای تابستانی باشد، بسازد (تصویر ۴) (صداقت کیش، ۱۳۷).

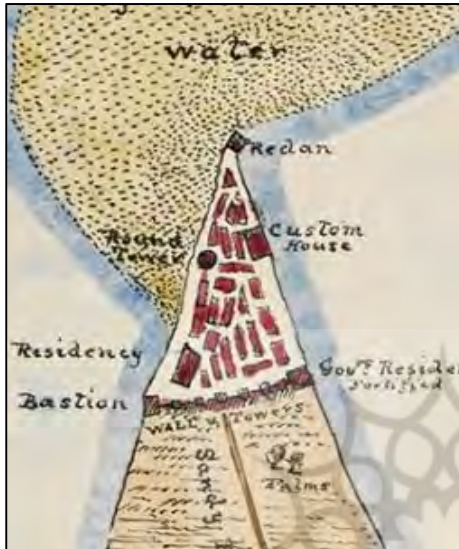
تصویر ۵. نقشه بوشهر سال ۱۸۰۰م (آرشیو اسناد میراث فرهنگی بوشهر، ۱۴۰۱)

ارگ حکومتی، در اسناد به‌جا مانده دوره قاجار دیده می‌شود. این اسناد، شامل نقشه‌های شهر بوشهر از چریکوف، استیف و نقشه‌های دیگری است. نقشه، مربوط به سال ۱۸۰۰م است. در این نقشه، دیوار دفاعی جنوبی شهر و برج‌های آن به‌همراه بناهای مهم شهر، مشخص شده است (تصویر ۵). در طرح چریکوف ۱۸۵۰م شهر به شکل مثلثی دیده می‌شود که در ضلع جنوبی، حصار بوده و ارگی مربع شکل با چهاربرج در گوشه شرقی حصار قرار داشته است (تصویر ۶). در طرح بعدی که در سال ۱۸۵۳م ترسیم شده (تصویر ۷) و نقشه ۱۸۵۶م که نماینده انگلیسی مقیم بوشهر آن را امضا کرده است

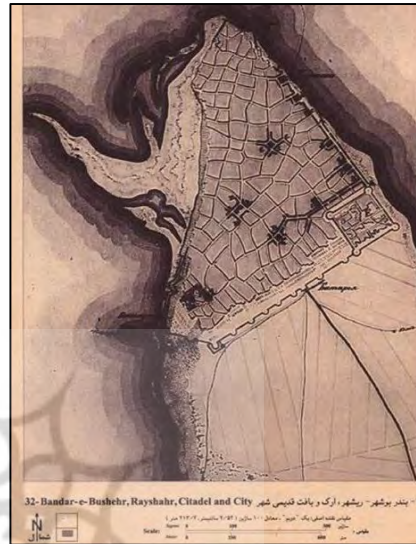
تصویر ۶. نقشه چریکوف ۱۸۵۰م (مهریار، قدیری، فخار تهرانی و شاملی، ۱۳۷۸)

آنچه از تصاویر موجود بر می‌آید؛ ارگ، بنایی دو اشکوبه (تصاویر ۱۱ و ۱۲) به فرم مکعب شکل و دارای حیاط مرکزی و در هر گوشه از این مکعب برج‌هایی مدور قرار داشته است (تصاویر ۶، ۷، ۸). در تصاویری از ضلع شرقی بنا که روی به دریا هستند، می‌توان اطلاعات جدیدی را در بازنمایی بخشی از دیوار ارگ به دست آورد. در این مجموعه اسناد، تصویر قدیمی‌تر در طبقه بالا دارای تارمه منحنی شکل و پیش نشسته است که در مقابل آن، ستون‌های عریضی قرار گرفته‌اند. در همین تصویر، تارمه با همین شکل، در طبقه پایین تکرار شده است (تصویر ۱۰).

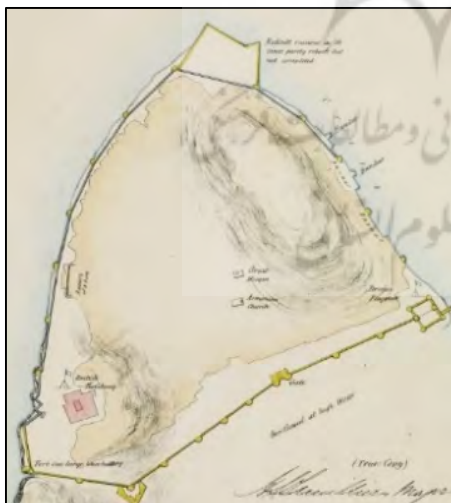
تصویر ۷. نقشه بوشهر سال ۱۸۵۳م/۱۲۶۹ق (آرشیو اسناد میراث فرهنگی بوشهر، ۱۴۰۱)

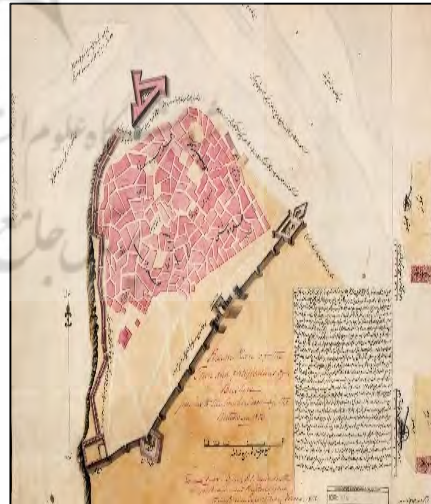
تصویر ۸. نقشه شهر سال ۱۸۵۶م (آرشیو اسناد میراث فرهنگی بوشهر، ۱۴۰۱)

(تصویر ۸)، جزئیات بیشتری را نشان می‌دهد. دروازه شهر در وسط ضلع جنوبی قرار داشته است. ارگ به شکل مکعبی در شرق آن با چهار برج در چهار گوشه، به صورت عمارتی با حیاطی مرکزی طراحی شده است.

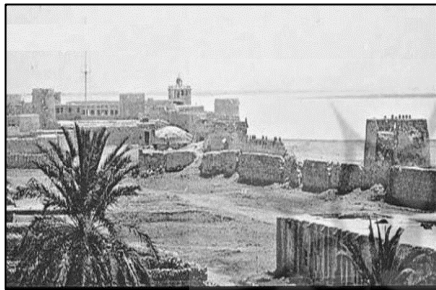
تصویر ۹. جبهه غربی ارگ سال ۱۸۷۰م (آرشيو اسناد ميراث فرهنگي بوشهر، ۱۴۰۱)

قدیمی‌ترین تصویر به‌دست آمده از سال ۱۸۷۰م، نمایی دور از ضلع غربی ارگ را به تصویر کشیده است (تصویر ۹). یکی از اسناد تصویری بازگوکننده بخشی از نمای شرقی ساختمان است که افزونه‌هایی نسبت به دوره‌های بعد دارد (تصویر ۱۰). احتمالاً این بخش در دوره‌های بعد حذف شده و نما به شکل هم‌تراز با سطوح کناری درآمد است. بخش مورد نظر به شکل منحنی پیش نشسته است. درگاه‌های کناری احتمالاً محل ورود بوده است. در دوره‌های بعد این بازشوها با تیغه پوشانده شده و دسترسی تنها به یک ورودی در وسط محدود شده است (تصویر ۱۱). در طرح دیگر که متعلق به سال ۱۹۰۹ م است جبهه جنوبی بنا را نشان می‌دهد. این ضلع دارای بازشوهایی در دو طبقه است (تصویر ۱۲).

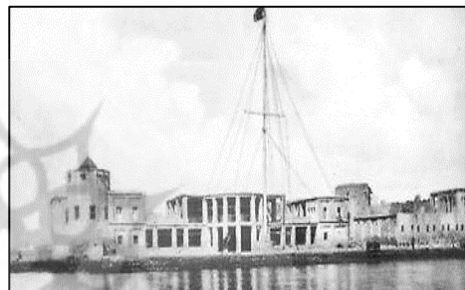
تصویر ۱۰. ضلع شرقی ۱۹۰۰م (آرشيو اسناد ميراث فرهنگي بوشهر، ۱۴۰۱)

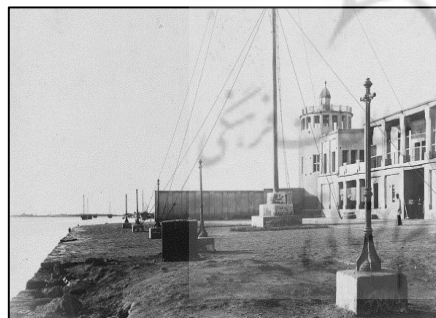
تصویر ۱۱. بخشی از ضلع شرقی بنا، بی‌تا (مشایخی، ۱۳۹۶: ۱۶)

گرفته شده است. در تصویر دیگر ضلع جنوبی که مربوط به سال ۱۹۰۹م است، درگاه و دیوار، حذف شده است (تصویر ۱۱). با توجه به هم‌زمانی تقریبی تصاویر، احتمالاً یا در تاریخ‌گذاری تصاویر اشتباه شده یا بخش مورد نظر در بازه زمانی کوتاهی تخریب شده است. هم‌چنین تغییراتی روی بام هم در این تصاویر مشاهده می‌شود. نرده‌های روی بام در تصویر دیگر دیده نمی‌شوند.

هم‌چنین در تصویر ۱۱ که احتمالاً به دوره متاخر مربوط می‌شود، بخش پیش نشسته به صورت هم‌تراز با سطوح کناری در آمده و تارمه طبقه پایین حذف شده است. ورودی تنها به یک بازشو در وسط محدود شده، که احتمالاً ورودی اصلی به بنا بوده است. در این تصویر، تارمه دارای نرده و ستون است که روی پایه‌هایی قطور اجرا شده‌اند. در کنار این فضا در طبقه همکف، ایوانی ستون‌دار با دو پله مدور وجود دارد. احتمالاً از بام آنها به عنوان تراس استفاده می‌شده و دارای نرده‌هایی بوده است. (تصویر ۱۱). ساختمانی دو طبقه در کنار این ایوان نمایان است. روی نمای این ساختمان، فرو رفتگی‌های مستطیل شکلی اجرا شده و دارای دو پنجره در طبقه بالا و دو پنجره در طبقه پایین است. این ایوان و ساختمان دو طبقه به صورت متقارن در سوی دیگر، سمت راست ایوان تکرار شده است.

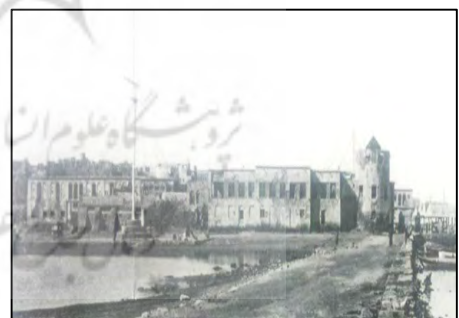
تصویر ۱۲. ضلع جنوبی ۱۹۰۹م (ابراهیم‌زاده، ۱۳۹۷: ۴۰)

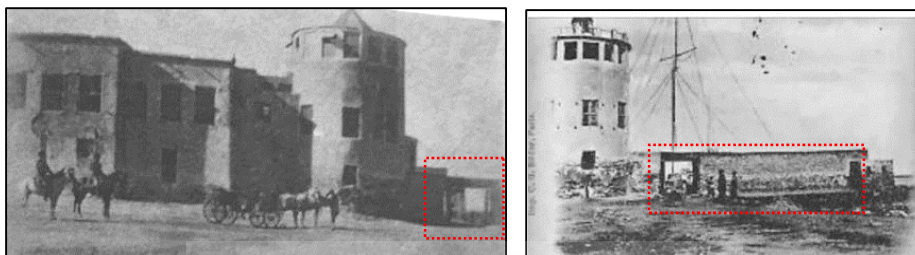
تصویر ۱۳. ورودی در امتداد ضلع جنوبی سال ۱۹۰۸م
(مظفری‌زاده، ۱۳۹۶: ۴۱۸)

در تصویری دیگر که از گوشه سمت راست ضلع جنوبی به‌دست آمده، وجود درگاهی در امتداد دیوار است (تصویر ۱۳). تصاویری از زاویه تقریباً یکسان از ضلع جنوبی بنا

ضلع جنوبی بنا دیواری که به صورت پیش نشسته و پس نشسته اجرا شده، دارای بازشوهایی به شکل مستطیل در طبقه بالاست. این بازشوها در طبقه پایین به سبب رعایت تقارن در بنا اکثراً به فرم فرورفته و طاق‌نمایی در دیوار در آمده‌اند. در ادامه این ضلع، پشتبندهایی نیز دیده می‌شود. گرداگرد برجی که در جنوب شرقی قرار دارد، بازشوهایی در سه ردیف تعبیه شده‌اند. ردیف پایینی فقط دارای یک بازشو است. هم‌چنین روزن‌هایی که احتمالاً محل تیراندازی است روی برج دیده می‌شود (تصویر ۱۲). روی بام برج، ستونک‌هایی است که بین آنها، نرده‌هایی قرار دارد (تصویر ۱۱). ورودی در ضلع جنوبی بنا احتمالاً برای جلوگیری از ورود اشخاص غیر ساکن در شهر تعبیه شده است که دسترسی آنها از این درگاه میسر می‌گشت (تصویر ۱۳).

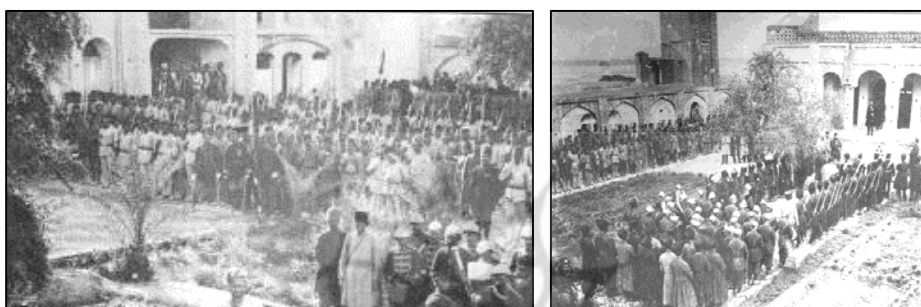
تصویر ۱۶. بازشوها با چفد مازه دار (نظام مافی، ۱۳۹۱: ۷۷۵)

تصویر ۱۷. نمایی از داخل و حیاط ارگ (مشایخی، ۱۳۹۶: ۱۷)

آن‌گونه که از تصاویر داخلی ارگ بر می‌آید، بنا دارای بازشوهایی با چفد مازهدار است (تصویر ۱۶). روی دیوارهای حیاط، طاق‌نماهایی با چفدهای تیزه‌دار و جان پناه‌های

مشبک نقش بسته است (تصویر ۱۷). بخشی از کف حیاط سنگ‌فرش اجرا شده است. از نوع مصالح به‌کار گرفته شده در بنا اطلاعاتی در دست نیست؛ اما مطالعات میدانی و بررسی اسناد نشان می‌دهد که پرکاربردترین مصالح استفاده شده در این منطقه، سنگ‌های محلی به‌همراه اندود ساروج و گچ بوده است. سنگ‌های محلی دارای سطحی ناصاف همراه با حفره‌ها و فرورفتگی‌های زیادی هستند که موجب درگیری بیشتر سنگ با ملات می‌شود. این سنگ‌ها در ساخت دیوارها، ستون‌ها، پی و هم‌چنین پوشش کف حیاط استفاده می‌شود.
