## مراتب دگردیسی کالبدی در مسجد مظفریه تبریز؛ تحلیلی بر مبنای شناخت ساختاری لایه‌های تاریخی\*

محمدباقر کبیرصابر\*\*، مهناز پیروی<sup>۱</sup>

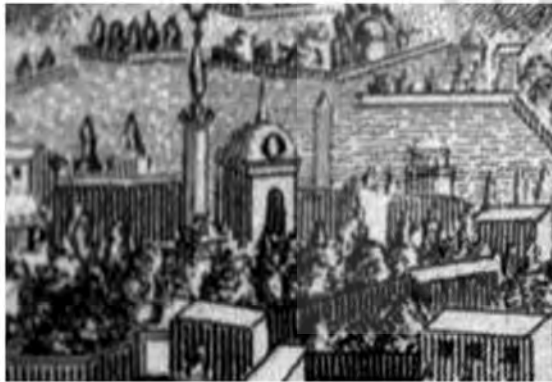
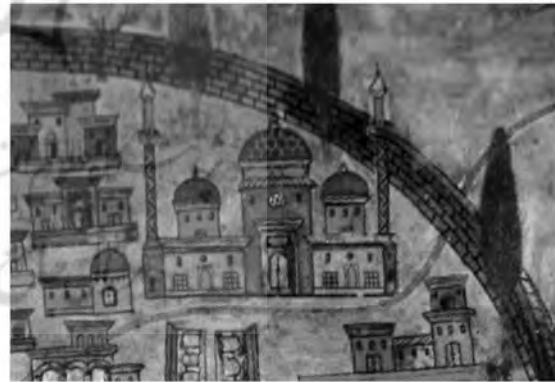
تصویر ۲- از راست به چپ، مسجد کبود در مینیا تور مطراق چی (فخاری تهرانی، پارسا، و بانی مسعود، ۱۳۸۴، ۱۴) و در کروکی شاردن (همان، ۸۱).

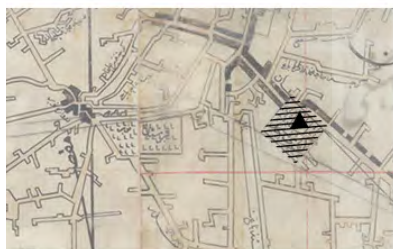
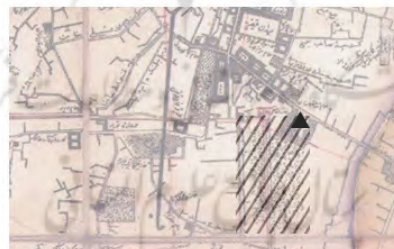
تصویر ۳- از راست به چپ، نقشه حومه و استحکامات تبریز (۱۲۴۳ هـ.ق/ ۱۸۲۷ م) (فخاری تهرانی، پارس و بانی مسعود، ۱۳۸۴، ۲۳)، نقشه دارالسلطنه قراجه داغی (۱۲۹۷ هـ.ق/ ۱۸۸۰ م) (همان، ۴۵) و نقشه دارالسلطنه اسدالله خان مراغه ای (۱۳۳۷ هـ.ق/ ۱۹۱۹ م) (آرشیو سازمان اسناد ملی شمال غرب).

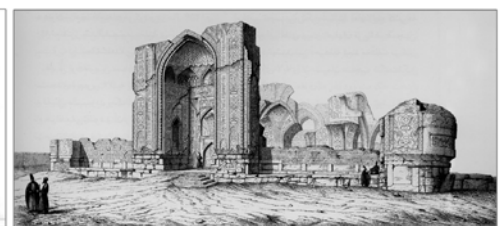
تصویر ۴- از راست به چپ، کروکی کست از وضع موجود (۱۸۳۹ م/ ۱۲۵۵ هـ.ق) و تصور وضع سالم مسجد کبود (کست، ۱۳۹۰، ۱۵۸) و کروکی های دیولافوا (۱۲۹۸ هـ.ق/ ۱۸۸۱ م) از مسجد کبود (دیولافوا، دونور و اکادمی، ۱۳۶۹، ۵۹-۵۸).

علاوه بر نقشه های تاریخی فوق الذکر، کروکی هایی (مانند کروکی های کست و دیولافوا) نیز از وضعیت ویران مسجد کبود موجود است که بر آنچه از نقشه ها استنباط می شود، صحه می گذارند. همچنین کست و دیولافوا در گزارشات خود، کروکی هایی از وضعیت بنا ترسیم نموده اند که نکته جالب در میان آنها، کروکی کست می باشد که تصویری فرضی نیز از وضعیت سالم مسجد کبود بر کاغذ آورده است (تصویر ۴).

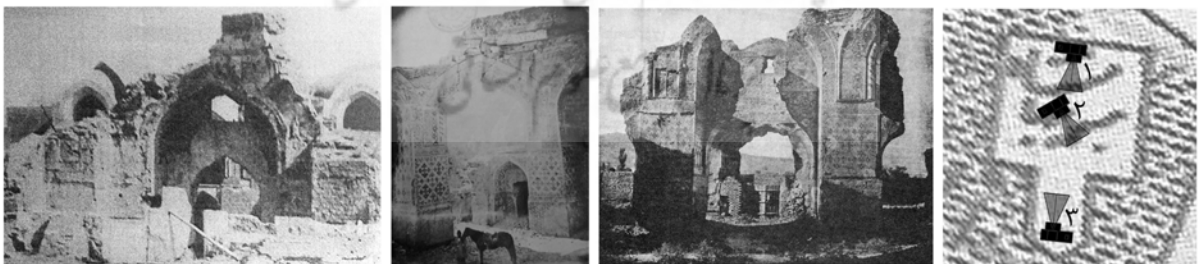
تصویر ۶- از راست به چپ، مشخص نمودن موقعیت عکس برداری در نقشه دارالسلطنه قراجه‌داغی (فخاری تهرانی، پارسى، و بانی مسعود، ۱۳۸۴، ۴۵)، مجموعه عکس برداری‌ها از فضای داخلی مسجد کبود در بازه زمانی مورد بحث، مأخذ به ترتیب، (ذکاء، ۱۳۶۸، الف، ۱۸۲)، (تراپی طباطبائی، ۱۳۷۹، ۱۷۱) و (مینورسکی، ۱۳۸۹، ۲۷۹).

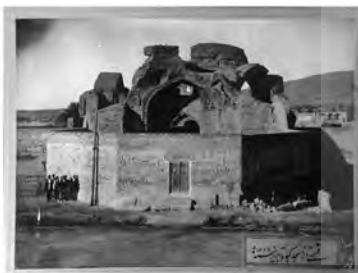
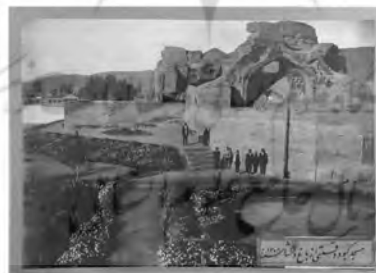
تصویر ۷- از راست به چپ، مشخص نمودن موقعیت عکس برداری در نقشه هوایی اشمیت (اشمیت، ۱۳۷۶، ۱۸۹)، مجموعه عکس برداری‌ها از فضای بیرونی مسجد کبود در بازه زمانی مورد بحث مآخذ به ترتیب: (آرشو سازمان اسناد ملی آذربایجان شرقی)، (همان) و (همان).

برای کاستن از آشفتگی محیط پیرامون مسجد، اقداماتی انجام داد. مرحوم میرزا محمدعلی خان تربیت در زمان ریاست خود در شهرداری تبریز در سنوات هزار و سیصد و هفت و هشت هجری شمسی یعنی قریب بیست سال پیش [۱]، مختصر اصلاح و تعمیری در مسجد به عمل آورده تخته سنگ‌های مرمر مسجد را که اغلب افتاده و شکسته در زیر خروارها خاک پنهان بود درآورده به جای خود نصب نمود (نخجوانی، ۱۳۲۷، ۱۶). همچنین وی "حیاط عمارت مظفریه را نیز که به گورستان مندرس و ویرانی مبدل شده بود، به صورت باغی سرسبز و گردشگاه عمومی شهر درآورد" (کارنگ، ۱۳۷۴، ۳۱۲-۳۱۳). در اقدامات فوق که جزو برنامه‌های عمرانی شهرداری و عمدتاً معطوف به تنظیف و پاکسازی محیط پیرامون مسجد بود، قصدی برای ترمیم خرابی‌های خود بنا وجود نداشت (تصاویر ۷ و ۸).

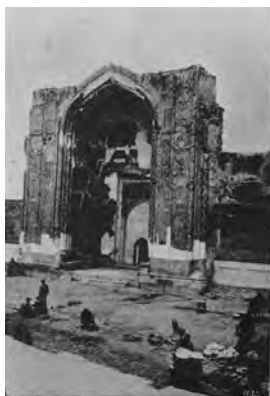
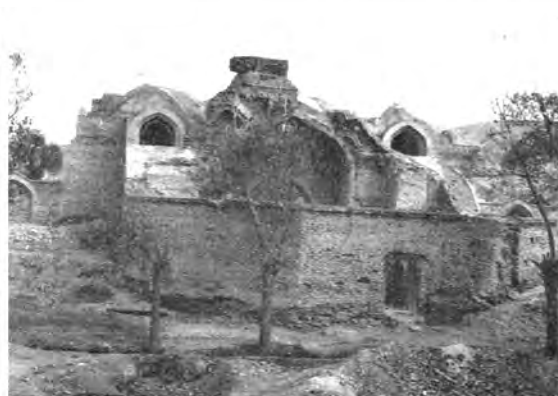
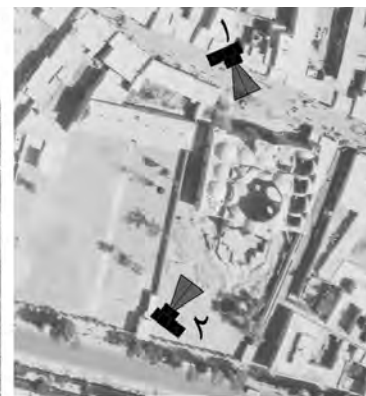
تصویر ۱۰- از راست به چپ، مشخص نمودن موقعیت عکس برداری در نقشه هوایی ۱۳۳۵ ه. ش (سازمان نقشه برداری آذربایجان شرقی)، مجموعه عکس برداری‌ها از فضاهای خارجی مسجد کبود در بازه زمانی مورد بحث، مأخذ به ترتیب: (دیباج، ۱۳۴۵)، (همان، ۱۳۳۴، اولین تصویر مابین ۲۱-۲۰).

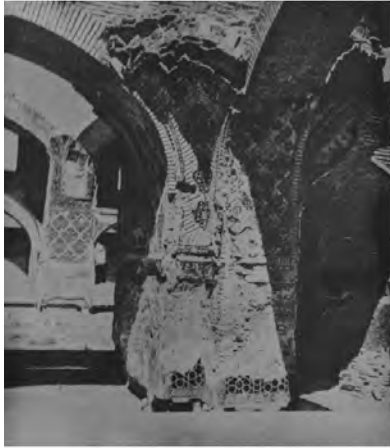
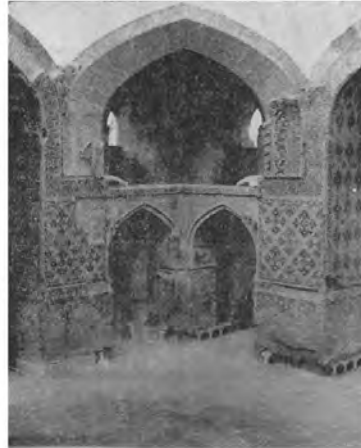
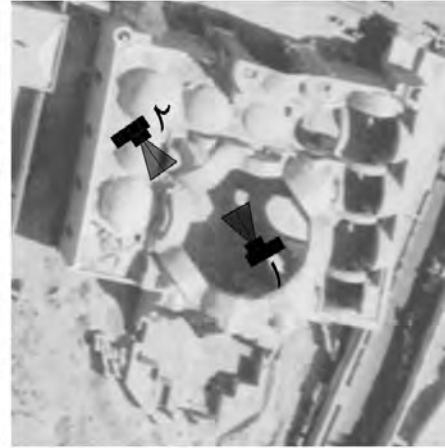
تصویر ۱۱- از راست به چپ، مشخص نمودن موقعیت عکس برداری در نقشه هوایی ۱۳۳۵ ه. ش (سازمان نقشه برداری آذربایجان شرقی)، مجموعه عکس برداری‌ها از فضاهای داخلی مسجد کبود در بازه زمانی مورد بحث، مأخذ به ترتیب: (دیباچ، ۱۳۳۴، دومین تصویر مابین ۲۱-۲۰) و (تراپی طباطبائی، ۱۳۷۹، ۱۷۲).

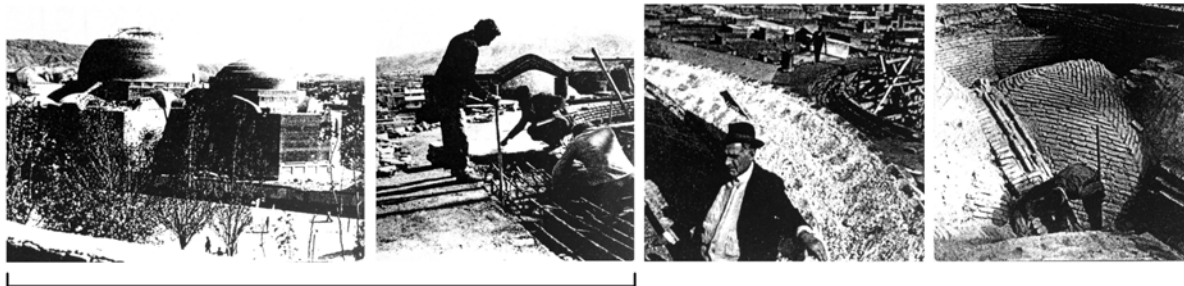
بازسازی گنبد بزرگ (گنبد اصلی مسجد)

بازسازی گنبد مقبره

بازسازی گنبد شبستان ها

تصویر ۱۳- بازسازی گنبد های بنا.

بررسی وضعیت کالبدی مسجد نشان می دهد که راهبرد باستانی سازی (مرمت سبکی) و تلاش بر قابل تمییز نبودن اصل از بدل، همچنان در مرمت های این دوره دنبال شده است (تصویر ۱۳). این در حالی است که طبق منشورهای بین المللی مرمت، مداخلات بر روی بناهای تاریخی می بایست به نحوی انجام گیرد که قابل تشخیص باشند (یوکیلهتو،
