مطالعه‌ی تطبیقی پلان و گنبد جمعه مسجد اردبیل با پلان‌ها و گنبدهای مشابه به جهت بررسی ترسیم صحیح منحنی گنبد

Comparative Study From the Plan and Section of Ardabil`s Jome Mosque with Similar Plans and Domes in Order to Draw Original Dome`s Curve

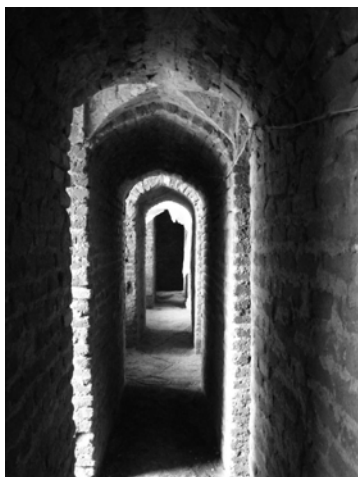
تصویر ۳- راهروهای موجود در جزئیات گنبدخانه.

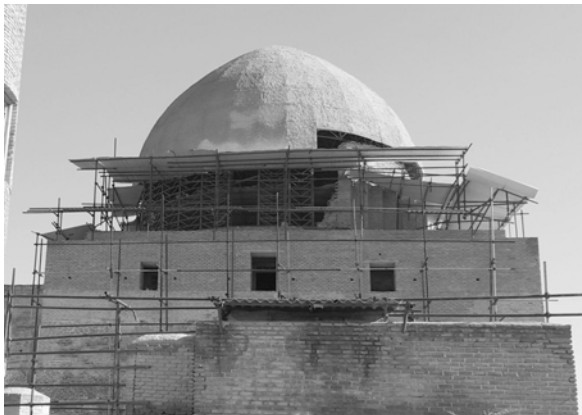
تصویر ۴- گنبد جدید جمعه مسجد با سازه فلزی و روکش شاتکریت سیمانی.

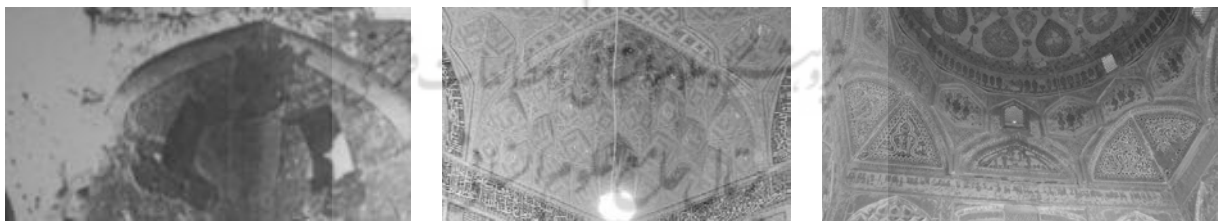
تصاویر ۵، ۶ و ۷- از راست به چپ: گوشه‌سازی گنبد مقبره سید رکن‌الدین حسینی، جامع یزد (ماخذ: نگارندگان) و جمعه مسجد اردبیل (ماخذ: صفری، ۱۳۵۳، ۸۴).

است. گوشه‌سازی جامع یزد، ترنیه پتکانه است که به شکل زیبایی اجرا شده اما در جمعه مسجد، گوشه‌سازی به روش سکنج (مشابه گوشه‌سازی مقبره سید رکن‌الدین حسینی) است (تصاویر ۵ و ۶). در مورد اختلاف تناسب گنبدخانه نیز می‌توان اینچنین گفت که گنبدخانه جمعه مسجد، با طول و عرض تقریبی ۱۲/۵ متر و ارتفاع ۹/۹۵ متر، در مقایسه با گنبدخانه جامع یزد با طول و عرض ۱۴/۶۰ متر و ارتفاع ۱۴/۳۰ متر، علاوه بر کوچک‌تر بودن، از رعنائی کمتری نیز برخوردار است. کوچک‌تر بودن ابعاد گنبدخانه، ریشه در سبک اولیه بنا در دوره سلجوقی دارد و نمی‌تواند ملاک قضاوت در باب ویژگی مشترک گنبد ایلخانی قرار گیرد، اما شاید کشیدگی کمتر آن نسبت به جامع یزد، به این علت بوده که جمعه مسجد، جزء اولین بناهای دوره ایلخانی است و هنوز تناسبات شناخته شده این سبک، در این بنا مراحل اولیه خود را می‌گذرانده و به پختگی کامل نرسیده است.

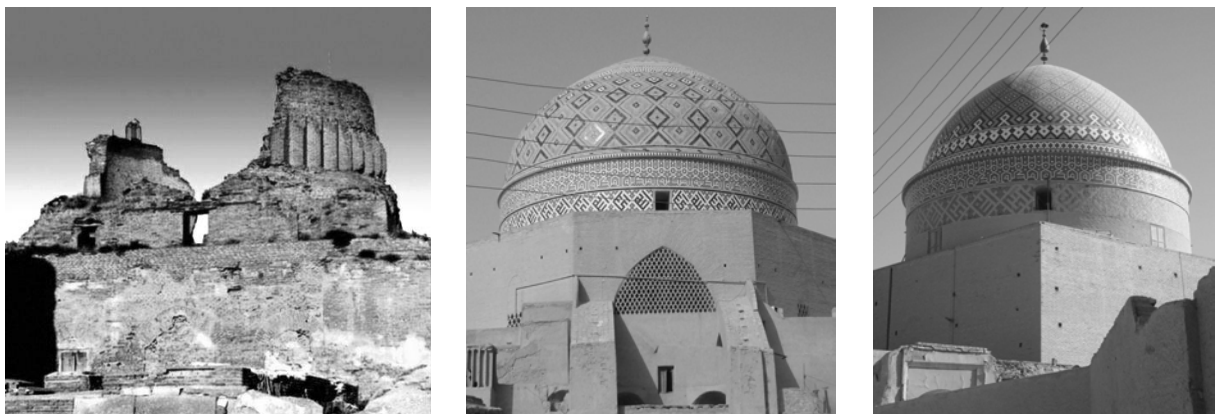
تصاویر ۸، ۹ و ۱۰- از راست به چپ: گنبد‌های مقبره سید رکن‌الدین حسینی، جامع یزد (ماخذ: نگارندگان) و جمعه مسجد اردبیل (ماخذ: صفری، ۱۳۵۳، ۸۵).

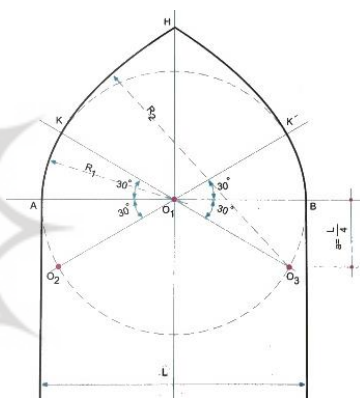
روش ترسیم قوس شبدری تند (چیدری تند):

۱- امتداد دو ستون و محورهای عمودی و افقی رسم می‌شود.

۲- به شعاع O_1A و مرکز O_1 دایره‌ای ترسیم می‌شود.

۳- از مرکز O_1 خطی با زاویه ۳۰ درجه نسبت به محور افقی رسم می‌شود. محل تقاطع این خط با دایره ترسیم شده نقاط O_2 و O_3 است.

۴- به مرکز O_1 و شعاع O_1A کمانی از نقطه A تا نقطه K رسم می‌شود.

۵- به مرکز O_3 و به شعاع O_3K ادامه قوس تا تلاقی با محور عمودی رسم می‌شود.

۶- شانه دیگر قوس نیز به همین روش ترسیم می‌گردد.

تصویر ۱۱- ترسیم قوس شبدری تند.
ماخذ: (زمرشیدی، ۱۳۸۷، ۲۳۸)
