Study on the Entity of the Canvas-Marouflaged Painting Discovered from Maryam Church of Isfahan Based on the Technical and Conservation Studies

Keywords: Canvas-Marouflaged Mural, Isfahan Mary Church, Painting, Angel of Seraphim.

بررسی ماهیت یک اثر نقاشی تاریخی شناسایی شده از کلیسای مریم اصفهان با تکیه بر مطالعات فنی و مرمت اثر

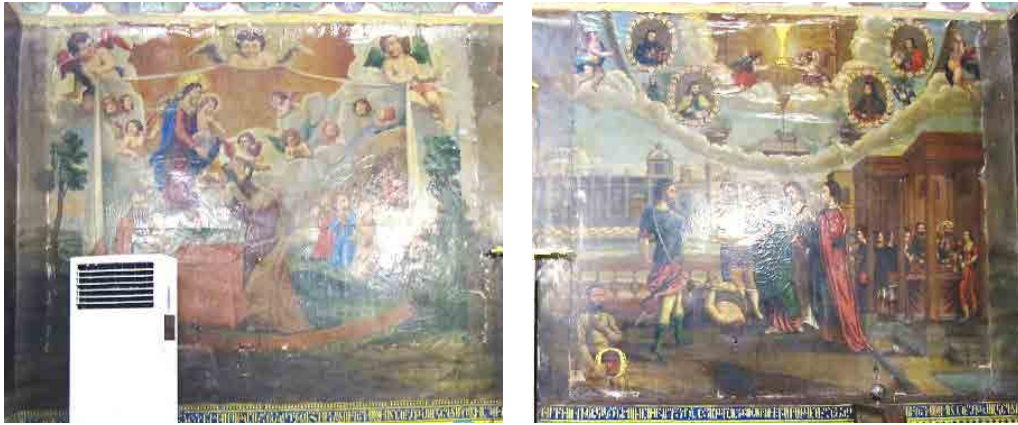
تصویر ۷. دیوارنگارهای بوم‌پارچه کلیسای مریم اصفهان؛ راست (دیوار شمالی): هرودیس پادشاه و ماجرای سر بریدن یحیی تعمید‌دهنده، چپ (دیوار جنوبی): تحویل دادن عیسی مسیح به معبد (نگارندگان، ۱۴۰۰).
Fig. 7. Maroufaged paintings of Maryam Church in Isfahan; Right (Northern Wall): Herod King and the story of John Baptist, Left (Southern Wall): Delivery Jesus Christ to the Temple (Authors, 2022).

همچنین در این بنا تعداد چهار دیوارنگاره بوم‌پارچه وجود دارد، دو تابلو اصلی و بزرگ در ضلع شمالی و جنوبی سالن کلیسا (حمزوی و همکاران، ۱۳۹۴)، (تصویر ۷) به وسیله یک تاجر ارمنی به نام «خواجه گراک آقا»، در اوایل قرن ۱۸ م. از ونیز برای این کلیسا هدیه آورده شده است (Carswell, 1968: 41-42; هنرفر، ۱۳۵۰: ۵۱۱) و دو تابلوی کوچک‌تر با موضوع اسکلت (تصویر ۸)، که در دو طرف دیواره ضلع شرقی کلیسای مریم نصب شده است. این‌گونه از نقاشی‌ها در کلیسای مریم اصفهان احتمالاً به کمک یک چسب آلی همچون سریشم به دیوار چسبانده شده و سپس جهت استحکام بیشتر میخکوب شده‌اند (تصویر ۹)، (حمزوی و همکاران، ۱۳۹۴). نقاشی روی دیوار شمالی، «هرودیس پادشاه و ماجرای سر بردن یحیی تعمیددهنده» است و در پایین آن آقای گراک با دست‌های برهم نهاده مشغول دعاست و پشت دستش نوشته شده: گراک، و نقاشی دیوار جنوبی، تحویل دادن عیسی مسیح به معبد است همراه با فرزندان و همسر گراک (درهومانیان، ۱۳۷۹: ۵۴۰-۵۳۷؛ آراکلیان، ۱۳۸۳).

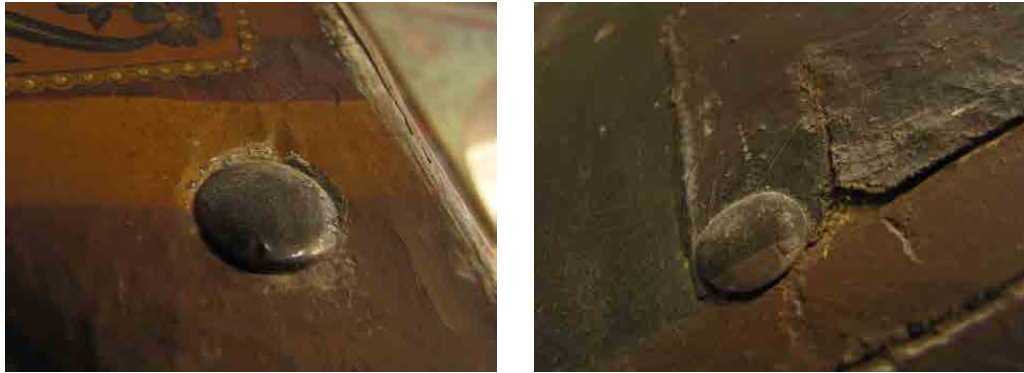
تصویر ۹. میخ‌های کوبیده شده در اطراف دیوارنگاره‌های بوم پارچه جهت افزایش میزان اتصال آن‌ها به دیوار (نگارندگان، ۱۴۰۰).

Fig. 9. Mounted nails around the Marouflaged paintings to increase their connection to the wall Church in Isfahan (Authors, 2022).

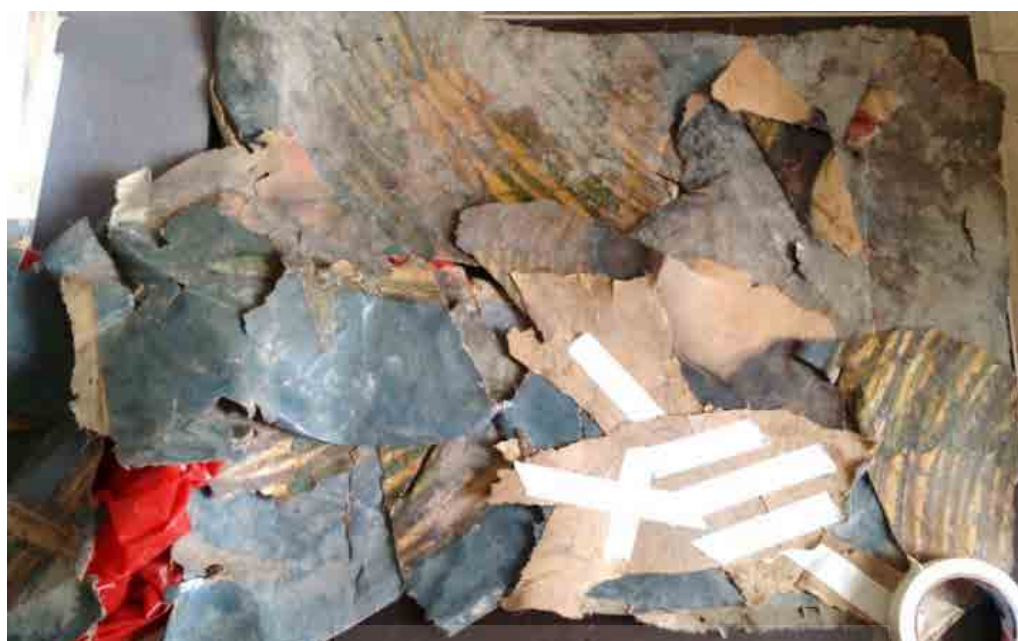
تصویر ۱۱. وضعیت اولیه نقاشی در زمان تحویل از کلیسا (نگارندگان، ۱۴۰۰).

Fig. 11. The preliminary condition of the painting at the delivery time from the church (Authors, 2022).

نقاشی مورد مطالعه بر روی تکیه‌گاه پارچه‌ای اجرا شده و به صورت تکه‌های پاره شده در سال ۱۳۹۶ ه.ش. از انبار قدیمی کلیسای مریم اصفهان به دست آمده است (تصویر ۱۱). رنگ‌هایی همچون رنگ آبی که در زمینه نقاشی کار شده و رنگ قهوه‌ای و سبز به همراه رنگ زرد طلایی که احتمالاً از جنس طلا باشند در بال‌ها، دیده می‌شود. به دلیل شرایط بد نگه‌داری و حمل و نقل نامناسب، این اثر ارزشمند دچار آسیب‌های بسیاری، از جمله: پارگی، چرکی، اعوجاج، زرد شدگی و رنی، ریختگی رنگ، سست شدن تکیه‌گاه و مفقود شدن بخش‌هایی از اثر شده است.

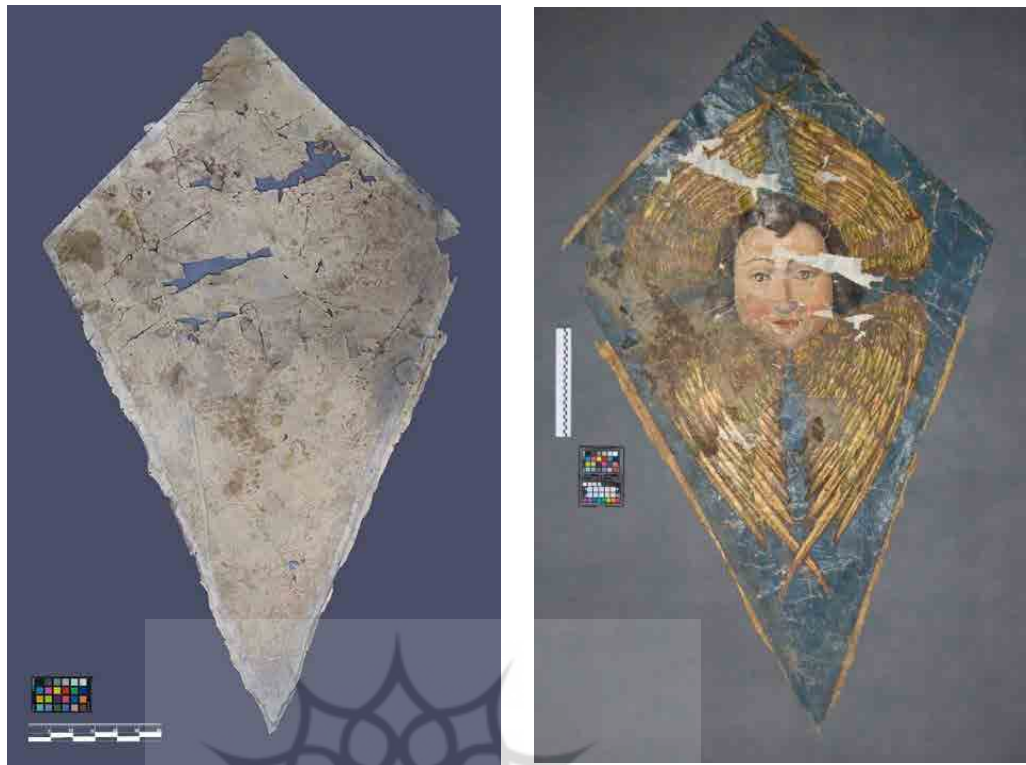
تصویر ۱۲. وضعیت ظاهری رو (راست) و پشت (چپ) نقاشی بعد از وصال موقت (نگارندگان، ۱۴۰۰).

Fig. 12. The appearance of the painting (right) and its back (left) after temporary repair (Authors, 2022).

پس از وصالی قطعات کرباس، موضوع نقاشی آشکار گردید که نگاره‌ای با مضمون فرشته شش‌بال به نام «سرافین (یا سرافیم)» است (هوسپیان، ۱۳۹۴). بر اساس خصوصیات طرح اثر همچون: صورت گرد، باریک و بلند بودن بینی در چهره از حالت طبیعی، کوچک بودن لب‌ها در نسبت با سایر اجزای صورت، بیشتر بودن فاصله بین دو چشم، موهای بلند و چشم‌های کشیده، به نظر می‌رسد که متعلق به سبک نقاشی‌های کلاسیک و مکتب نقاشی‌های ارمنه، به خصوص نقوش مرتبط با کلیسا باشد؛ زیرا ویژگی‌های ذکر شده خصوصیات بارز نقاشی ارمنه هستند (فناپی و محیایی، ۱۳۸۳). بر این اساس و با توجه به تاریخ ساخت کلیسا و نقاشی‌های فضای داخلی آن و همچنین ویژگی‌های هنری اثر مورد مطالعه، تاریخ حدودی آن به قرن ۱۲ ه.ق. (۱۸ م.) نسبت داده می‌شود.
