# نَطْوَرُ مَسَاجِدِ رُوْسْتَانِی

## در اصفهان

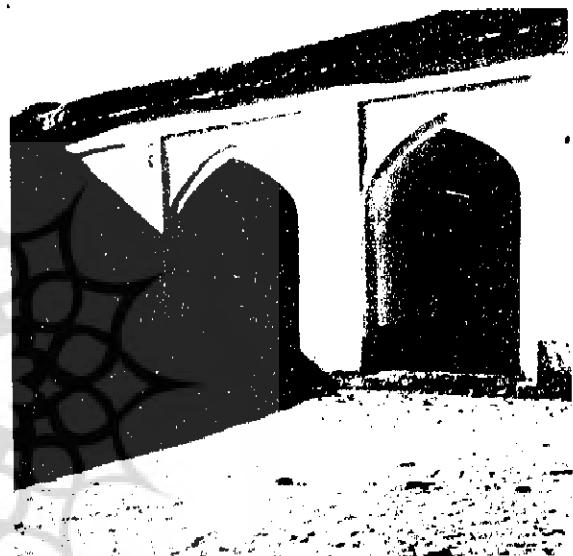
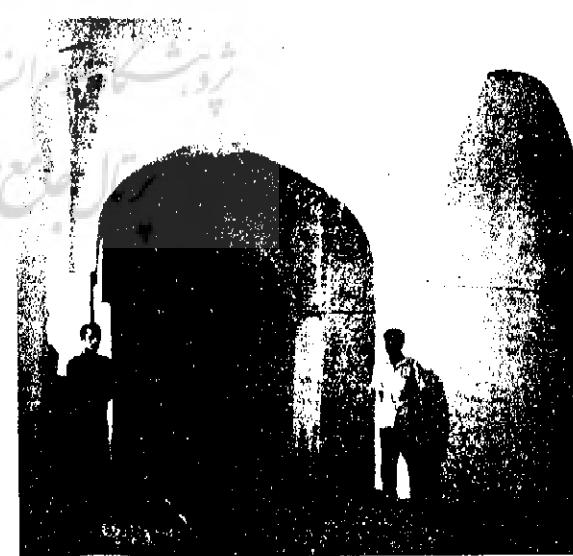
لوحة ۱۰ - مسجد قصر (a) نما از سوی حیاط شمالی

(b) رواق جنوبی

چهار نمای یک حیاط مرکزی (۱۱/۰۵ × ۱۱/۰۵) (نقشه) هر یک دارای سه طاقه است (لوحة ۱۰ A) (جند سالیش یکی از نمایها فرو ریخته است) . در سمت جنوب و شرق در پشت پیلهای رمحت یک رواق اولیه فرار دارد که در عقب آن رواق نانوی بزرگتری واقع شده است .

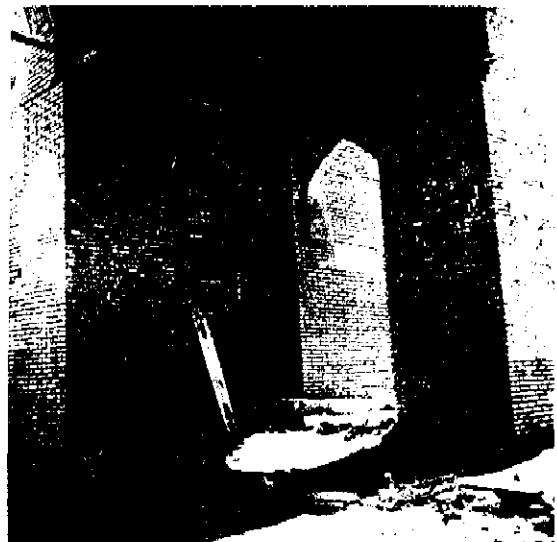
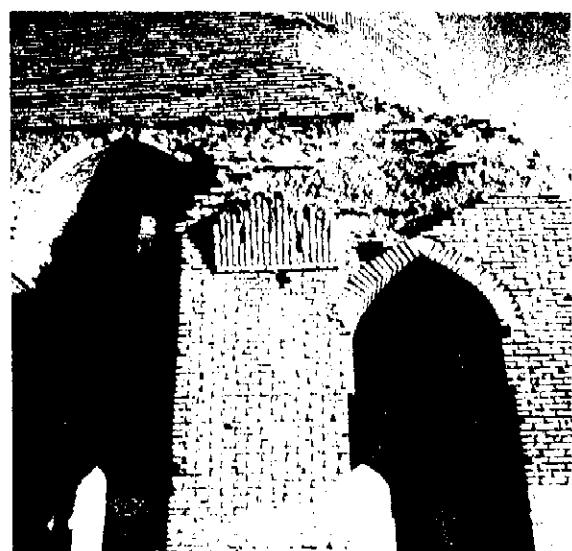
لوحة ۱۳ - مجد کاج ۵) زاویه شمال شرقی گنبد خانه یکی از درگاه ها برای مستحکم ساختن بنا مسدود شده است. ۶) تکیدگاه قوسی از رواق جانبی غربی گنبد خانه

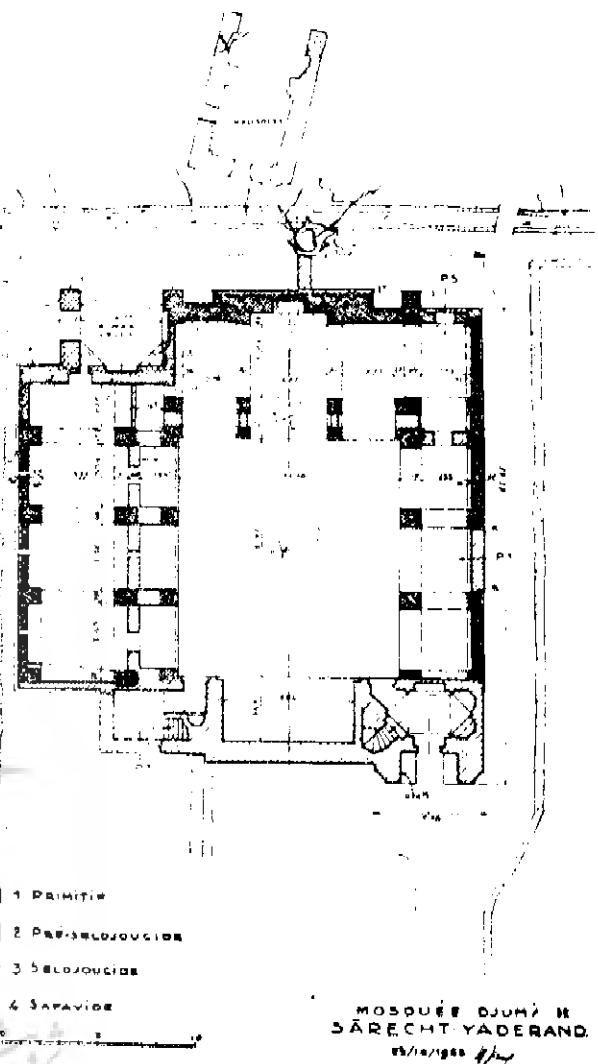
شکل ۲۳ — مسجد جمعه سرشت بادراند

وضعیت در ۱۹۶۳

مسجد جمعه سرشت یادaran که سابقاً "فریه مهمی بوده با صداقت کامل طرح ریزی شده است (شکل ۲۳ و ۲۴) . این مسجد اساساً از یک حیاط شمالی جنوی (۱۳/۵۱×۱۱/۶۰) نرکیب یافته که اطراف آن چهار رواق قرار داشته و اکنون از آنها سه رواق باقی مانده است . رواق چهارمی که در سمت شمال قرار داشته در عصر صفوی تجدید بنا گردیده در حقیقت با عمق کمتری شبیه رواق غربی بوده است .

هر یک از نماهای حیاط، سه طاقیها دارد و مشاهده میشود که در محور ضلع جنوی طاقیهای عریض تری (۴/۵۲) است که در واقع ایوان بزرگ و اصلی مسجد را تشکیل میدهد . از این ایوان بزرگ محراب که بر روی ضلع جنوی شیستان تعبیه گردیده
