تجربه بازسازی مسکن پس از زلزله؛ سال ۱۳۵۱ - شهر قیر

علیرضا فلاحی*، سایما خواجه‌ئی**

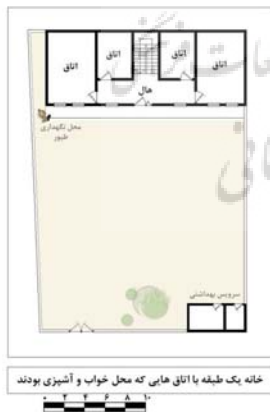
ت ۴: نمونه‌ای از مسکن شهر قدیمی قیر برگرفته از ذهن آقای اکبری و آقای یزدان‌پناه. منبع: نگارنده.

و جمع‌شدن خانواده استفاده می‌شده است. پلان نمونه‌ای از این خانه‌ها در ادامه آمده است که مدل ذهنی است که اهالی قیر در مصاحبه‌ها با نگارنده به تصویر کشیدند. ذکر این نکته در اینجا الزامی است که ساکنین همه مالک خانه بوده ولی این مالکیت در جایی ثبت نشده و تنها قراردادی در میان ساکنین بوده است.

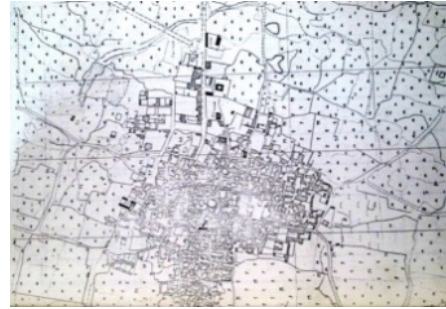
ت ۲: شهر قدیمی قیر. منبع: معین‌فر، ۱۳۵۱: ۱۱.

همانطور که در تصویر ۲ دیده می‌شود، شهر قدیمی قیر که در فاصله‌ای در حدود ۱/۸ کیلومتری شهر کنونی و در میان باغات مرکبات قرار داشته، دارای بافتی فشرده و نامنظم بوده است. بر طبق گفته‌های ساکنین شهر، کوچه‌ها باریک و خاکی بوده و خانه‌ها دارای حیاط‌های وسیع و با درختان متعدد از جنس مرکبات و نخل و حوض آب بوده است. سرویس بهداشتی در محوطه حیاط بوده و کارهای مربوط به آشپزی در حیاط خانه انجام می‌شده است. حیاط خانه‌ها مکانی برای شب‌نشینی در ایام تابستان بوده و خانه‌ها از تعدادی اتاق و یک راهرو تشکیل می‌شده است که از اتاق‌ها برای خوابیدن، آشپزی

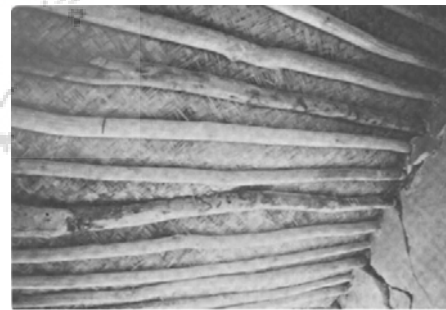
ت ۳: منظره داخلی از سقف تیر چوبی یک خانه در شهر قدیمی قیر. منبع: لی و رازانی، ۱۹۷۳: ۳۰

بر طبق گزارش معین‌فر (۱۳۵۱: ۲۱) در این شهر، عمده ساختمان‌ها در دو طبقه بنا شده بوده و در درجه اول از خشت و گل و یا سنگ لاشه و با ملات گل ساخته شده بوده است. بیشتر سقف‌ها از چوب و قشر ضخیمی از گل بوده است، در مواردی نیز سقف‌ها با تیرآهن و طاق ضربی ساخته می‌شده که بر روی دیوارهای خشت و گلی و یا سنگی قرار گرفته بوده است.

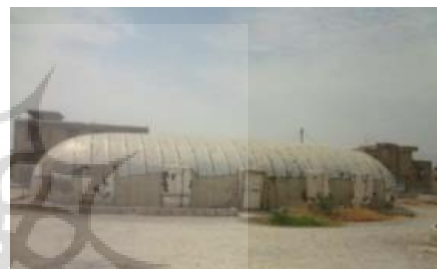
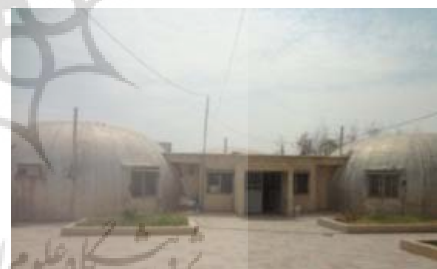
ت. ۶. نمونه ساختمان‌های عمومی با سیستم پوسته‌ای گنبدی به شکل کپسول در بالا که برای مهدکودک ساخته شده بود و اکنون کاربری ورزشی دارد و در پایین به شکل گنبدی سه‌قلو که برای سازمان بسیج مورد استفاده قرار می‌گیرد. منبع: نگارنده.

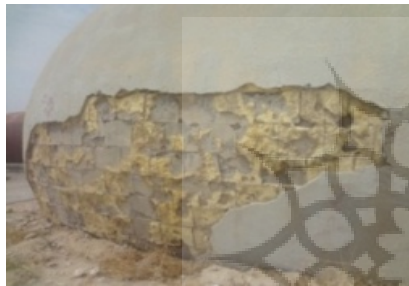
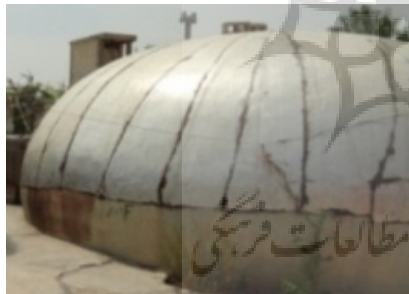
ت ۸. در بالا، عایق‌کاری ساختمان‌های پوسته‌ای گنبدی دیده می‌شود که سطح خارجی پوسته بتنی که با یک لایه نازک پلاستوفوم در مقابل حرارت عایق‌کاری شده و یک تور نازک فلزی روی این لایه عایق‌کاری کشیده شده و روی آنرا با یک ملات ماسه سیمان اندودکاری نموده‌اند. این اندودکاری پس از مدتی با یک لایه رنگ مقاوم در مقابل نفوذ آب عایق‌کاری شده و در شکل پایین نمونه‌ای از عایق‌کاری با ایزوگام در دهه‌های اخیر دیده می‌شود. منبع: نگارنده.

تشکیل می‌دادند. بتن نسبتاً پرسیمان و ریزدانه روی قالب با دست یا دستگاه موسوم به شات کریت^۵ پاشیده می‌شد تا ضخامت بتن جمع شده روی قالب به حدود ۶ سانتیمتر بالغ می‌گردید. در خانه‌هایی که در مقابل باران و رطوبت به اصطلاح "عایق کاری" شده بودند، سطح خارجی پوسته بتنی که حدود ۶ سانتیمتر ضخامت داشت با یک لایه نازک پلاستوفوم در مقابل حرارت عایق‌کاری شده بود. یک تور نازک فلزی روی این لایه عایق کاری کشیده بودند و روی آنرا با یک ملات ماسه سیمان اندودکاری نموده بودند. این اندودکاری پس از مدتی با یک لایه رنگ مقاوم در مقابل نفوذ آب عایق‌کاری شده بود.

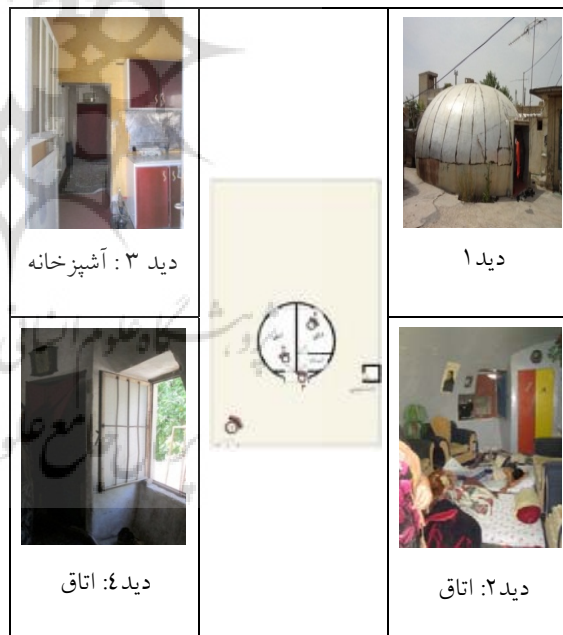
۹. نمونه ساختمان مسکونی با سیستم پوسته ای گنبدی در شهر قیر و فضاهای داخلی آن. منبع: نگارنده.

در این نمونه از ساختمان‌ها دولت یک خانه با پلان دایره‌ای به شعاع ۳/۵ متر ساخت. در این فضا دو اتاق و یک آشپزخانه در نظر گرفته شد و دستشویی به صورت جداگانه در محوطه حیاط خانه به صورت بلوکی به همراه کلاف قائم بتنی اجرا گردید. از این‌رو، این نوع مسکن هم از لحاظ سازه و هم زیربنا و شکل فضاهای خانه تفاوت فاحشی با تصور ذهنی مردم نسبت به خانه

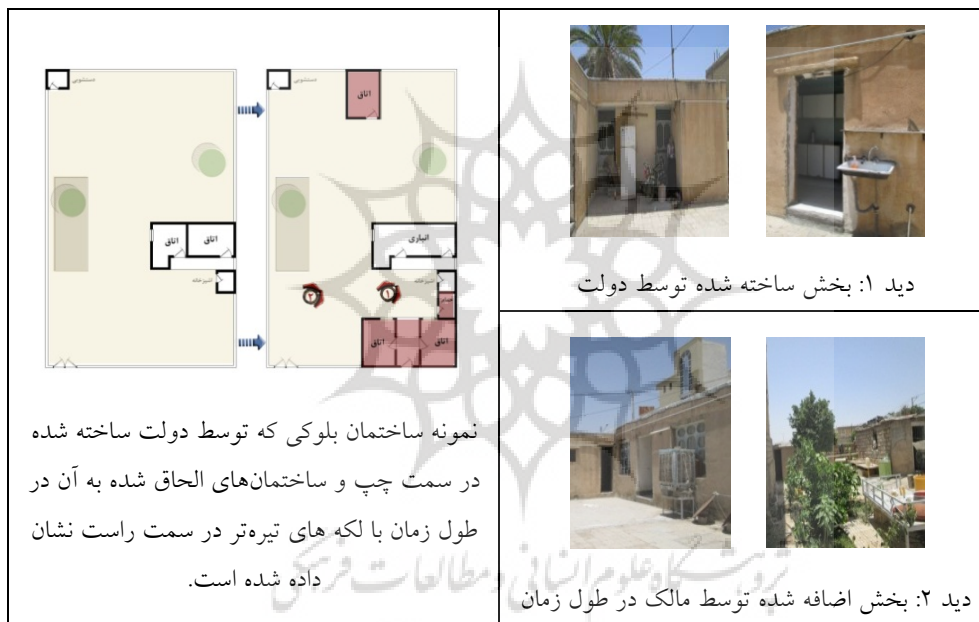
نمونه ساختمان بلوکی که توسط دولت ساخته شده در سمت چپ و ساختمان‌های الحاق شده به آن در طول زمان با لکه‌های تیره‌تر در سمت راست نشان داده شده است.

دید ۱: بخش ساخته شده توسط دولت

دید ۲: بخش اضافه شده توسط مالک در طول زمان

ت ۱۵. نمونه ساختمان مسکونی با سیستم بلوکی در شهر قیر و فضاهای داخلی آن. منبع: نگارنده.

اسکلت این ساختمان‌ها به‌صورت بلوکی به‌همراه کلاف قائم بتنی و سقف به‌صورت دال بتنی اجرا گردید. از این‌رو، این نوع مسکن به جز مسئله سازه و زیربنا تفاوت فاحشی با تصور ذهنی مردم نسبت به خانه نداشت. فضای اختصاص یافته به آشپزخانه جدا از اتاق‌ها و در ارتباط با حیاط برای مردمی که در

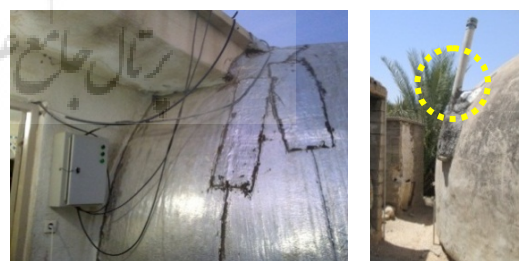
ت۱۶. راه‌حل‌های ابتکاری ساکنین برای سازگار نمودن اتصالات خطوط برق، کولر و دودکش‌ها. منبع: نگارنده.

هیچ‌گونه هواکش و بادگیری در سقف گنبدها تهیه نشده بود. لذا هوای گرم و دود در قسمت بالای گنبدها باقی می‌ماندند و خانه را تقریباً در نصف طول مدت سال که هوا در منطقه گرم است برای ساکنین این‌گونه ساختمان‌ها غیر قابل تحمل می‌کند. در بسیاری از خانه‌های سنتی ایرانی که دارای سقف گنبدی بودند معمولاً یک هواکش و نورگیر برای تهویه و روشنایی در تاج گنبد قرار می‌دادند. مسئولین طرح و اجرا، این راه حل سنتی را می‌توانستند به آسانی و بدون زحمت و هزینه بسیار اندکی هنگام ساخت پوسته‌ها عملی کنند.
