## بهینه‌سازی ملات‌های سنتی پایه آهکی برای جایگزینی سیمان در راستای حفاظت سازگار از معماری صخره‌کند روستای تاریخی کندوان

مهدی رازانی\*، علی‌رضا باغبانان\*\*، سید محمدامین امامی\*\*\*، خوزه دلگادو رودریگوئز\*\*\*\*

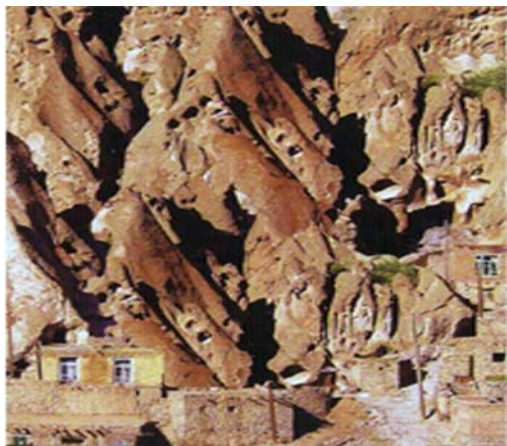
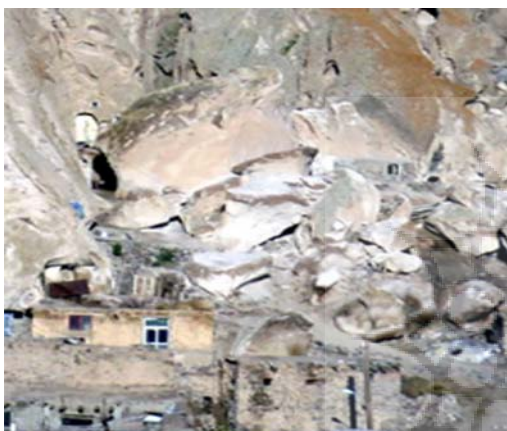
کندوان ۱۳۷۵

کندوان ۱۳۸۴

ت ۳. نمایی از معماری صخره‌ای کندوان و یکی از کران‌های ویران شده.

براساس نظریه‌های موجود از دوره ایلخانی تا به حال مردم در خانه‌های کله‌قندی آن ساکن بوده‌اند (مصاحبه با عمرانی، ۱۳۹۵). به واسطه خانه‌های حفر شده در دل صخره‌های توفی سربرافراشته در دامنه کوه آتشفشان سهند روستای کندوان به سال ۱۳۷۶ در فهرست میراث فرهنگی کشور ثبت گردیده و هم اکنون از مهم‌ترین جاذبه‌های گردشگری شمال غرب کشور است. اما متأسفانه امروزه معماری صخره‌کنند دچار تخریب و فرسایش شدید در سطوح بیرونی گشته است که این امر به واسطه دارا بودن تخلخل بالا، دوام کم و توان ذاتی پایین سنگ توف آتشفشانی مورد نظر برای مقاومت در برابر پدیده‌های مختلف هوازدگی و فرایندهای ناشی از تأثیر آب است (امینی بیرامی و دیگران، ۱۳۹۴). عوامل تخریبی باعث گردیده است که آسیب‌هایی از قبیل تورم و تاول شدن<sup>۱</sup>، لایه لایه شدن<sup>۲</sup>، فروپاشی دانه‌ای<sup>۳</sup> و پودری شدن<sup>۴</sup> (تصویر شماره ۲) نمایان گردند که در برخی موارد به همراه عوامل سازه‌ای موجب ویرانی کلی خانه‌های سنگی گردیده است (تصویر شماره ۳).

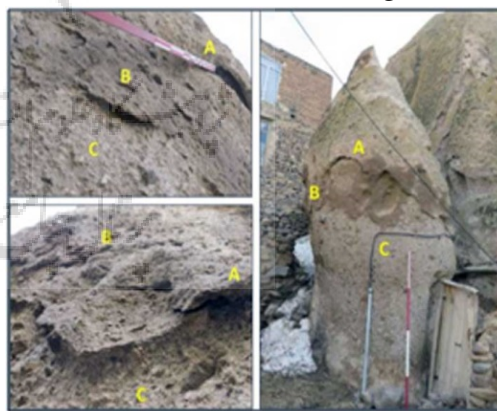
ت ۲. گونه‌های آسیب در معماری صخره‌ای کندوان. (A) تورق شدید، (B) از دست رفتن زمینه، (C) تغییر رنگ و تاول.

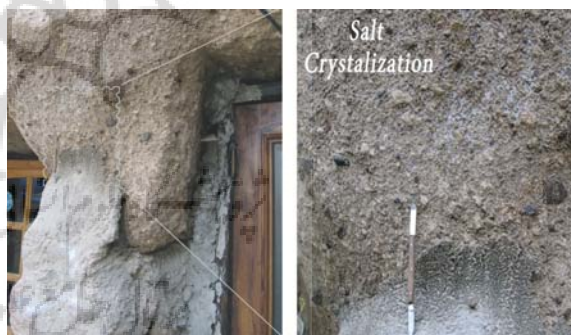
ت ۵. شکستگی نمک حاصل از کاربرد وسیع سیمان در عایق کاری و پوشش معماری صخره‌کند.

بررسی میدانی، مستندنگاری روستای کندوان براساس فرم‌های ارزیابی محیطی در آبان سال ۱۳۹۳ انجام گرفت. نتایج نشان داد مهم‌ترین عوامل تخریب در کران‌های سنگی روستای کندوان به ترتیب اثرگذاری عبارتند از: (۱) عوامل انسانی، (۲) موقعیت زمین‌شناسی، (۳) شرایط اقلیمی منطقه، (۴) عوامل ذاتی سنگ و (۵) تجمع زیستی که تشدید عوامل فوق در طی چند دهه اخیر باعث گسترش فرایند تخریب گردیده است. تعمیرات با ملات ماسه-سیمان در روستای کندوان (تصویر شماره ۵)، باعث تشدید تخریب به واسطه جذب و نگهداری آب در سطح سنگ و تولید نمک‌ها گردیده است. همچنین با تغییراتی که در سبک زندگی ساکنین با دادن انشعاب‌های آب، برق و تلفن به کران‌ها و متعاقب آن استفاده از گاز مایع به جای آتش روی داده است، به غیر از تغییرات در منظر طبیعی و ناهمگنی بافت، موارد فوق منجر به تخریب فراوان خانه‌های سنگی در راستای مدرن شدن روستا گردیده است.

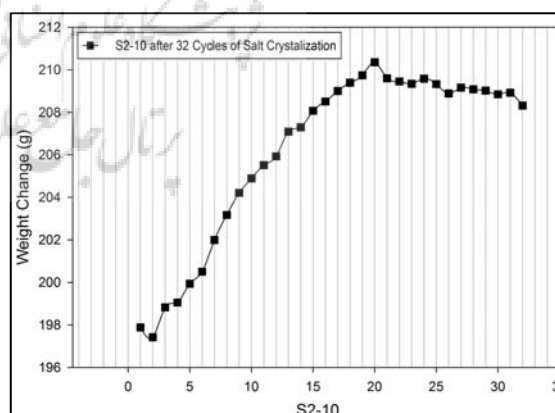
ن ۴. میانگین تغییرات وزنی ملات منتخب در چرخه‌های تر و خشک شدن نمک محلول

از این دو آزمایش بیشترین استقامت را از خود نشان داده بود آزمون هوازدگی تسریعی در مقابل چرخه‌های تر و خشک شدن در محلول نمکی سولفات سدیم بی آب (تناردیت) انجام گرفت (جدول شماره ۵). بعد از انجام چرخه‌های تر و خشک شدن و ذوب و انجماد نمونه‌ها با دمای ۱۰۵ درجه سانتی گراد در آون خشک گردید و میزان تغییرات وزنی آن‌ها ثبت شد و نتایج به درصد بیان گردید. نمونه‌های مورد مطالعه در چرخه‌های هوازدگی تسریعی به کمک نمک بعد از طی شدن چرخه‌های ۳۲ گانه در طی ۸ چرخه به کمک آب مقطر نمک زدایی شدند و بعد از خشک شدن بار دیگر وزن سنجی گردیدند (نمودارهای شماره ۲ الی ۴).
