گونه‌شناسی چهارصفه‌های تاریخی روستای دوسیران

کلمات کلیدی: معماری مسکونی، روستای دوسیران، الگوی چهارصفه.

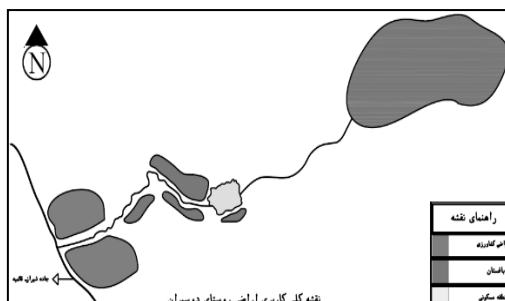
ت ۲. نقشه کاربری اراضی روستای دوسیران.

روستا دارای ۳ بخش اصلی شامل اراضی کشاورزی، منطقه مسکونی و باغستان می‌باشد که به ترتیب در مجاورت جاده اصلی، در منطقه کوهستانی با فاصله ۹ کیلومتر از جاده و در ارتفاعات با فاصله ۸ تا ۶۰ کیلومتر از بخش مسکونی قرار گرفته‌اند. بخش کمی از باغستان نیز به صورت پراکنده در مجاورت بخش مسکونی قرار گرفته است (تصویر شماره ۲).
روستای دوسیران ۱۱۵۰ نفر جمعیت و ۴۲۰

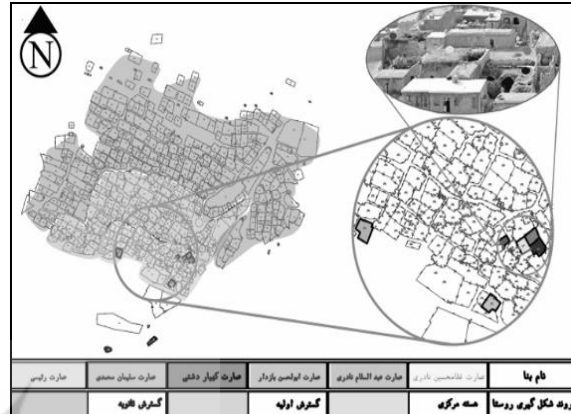
ت ۳. نقشه موقعیت قرارگیری چهارصفه‌ها در روستا و روند گسترش روستا.

چهارصفه‌های دوسیران عمدتاً در جنوب روستا و در همسایگی یکدیگر متمرکز شده‌اند؛ به طوری که چهارصفه‌های غلامحسین نادری و عبدالسلام نادری در کنار هم واقع‌اند و به یکدیگر راه ارتباطی دارند. چهارصفه دشتی نیز از سمت شمال غربی با عمارت عبدالسلام نادری همسایه است و عمارت بازدار نیز با فاصله اندکی در غرب این سه عمارت قرار گرفته است اما چهارصفه‌های محمدی و رئیزی با فاصله نسبتاً زیادی از این مجموعه به ترتیب در جنوب و جنوب غرب روستا واقع شده‌اند (تصویر شماره ۳). به مرور زمان ساکنین روستا در اطراف این عمارت‌ها اسکان یافته و در حال حاضر این عمارت‌ها در میان و

زیر خانه‌های دیگر قرار گرفته‌اند، به گونه‌ای که بام اکثر آنها به حیاط خانه‌ای دیگر تبدیل شده است. با توجه به اینکه چهارصفه‌ها قدیمی‌ترین بناهای دوسیران می‌باشند می‌توان نتیجه گرفت هسته اولیه روستا در بخش جنوبی آن می‌باشد. با بررسی کیفیت ابنیه در کل بافت روستا و تکنیک ساخت و مصالح سایر بناها و تراکم بافت و شیوه شبکه‌بندی معابر روستا و عرض آنها که در گذشته بافت روستا متراکم‌تر بوده و معابر شبکه‌بندی نامنظم‌تر و عرض کم‌تری داشته‌اند؛ به نظر می‌رسد گسترش اولیه روستا حول هسته اولیه به ترتیب در سمت غرب و شمال آن صورت گرفته است، سپس گسترش ثانویه به ترتیب در سمت شمال، غرب و شرق ادامه یافته است (تصویر شماره ۳). جهت‌گیری عمومی خانه‌ها در

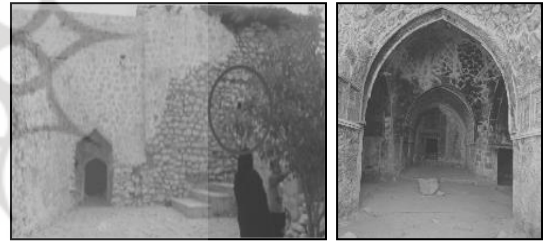
ت ۴. راست: فضای داخلی چهارصفه غلامحسین نادری. منبع: عزمی (۱۳۹۷). چپ: نمای چهارصفه (۱۳۹۸).

چهارصفه غلامحسین نادری: این بنا دو طبقه می‌باشد و علاوه بر بخش چهارصفه (تصویر شماره ۴، بالا)، در راستای محور شمال غربی - جنوب شرقی گسترش یافته است. تراز اصلی چهارصفه ۵۰ سانتی متر از سطح حیاط پایین‌تر است. در این فضا راه‌پله‌ای به طبقه بالا دیده می‌شود که در اثر ریزش سقف مسدود شده است. همچنین یک ورودی به راهروی انتهایی بنا نیز وجود دارد که این بخش به دلیل ریزش سقف قابل برداشت نمی‌باشد؛ اما حدود کلی آن مشخص است و با توجه به کلیت پلان، احتمال می‌رود این راهرو به دو اتاق قرینه ختم شود. با توجه به جهت راه‌پله مذکور و کاهش ارتفاع سقف در قسمتی از صفه جنوب شرقی، مشخص است که این راه‌پله به اتاقی روی صفه جنوب شرقی ختم می‌شود. طبقه دوم بنا در جداره جنوب شرقی دارای دو ورودی می‌باشد و به بام خانه مجاور باز می‌شوند و دسترسی به آنها از طریق ۸ پله از سطح فضای بیرون، که به بام خانه مجاور ختم می‌شود؛ صورت می‌گیرد. همچنین آثار ورودی مسدود شده‌ای در جداره جنوب غربی نمایان است که با توجه به اینکه این ورودی نعل‌درگاه ندارد، احتمال می‌رود در دوره‌های بعد در بنا ایجاد و مجدداً مسدود شده باشد (تصویر شماره ۴، پایین). پس از ورود به طبقه اول مشاهده

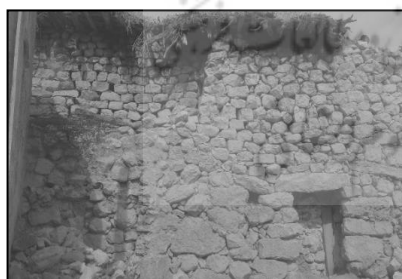
ت ۶. ورودی مسدودشده عمارت بازدار (۱۳۹۸).

عمارت چهارصفه بازدار ساکنین با دخل و تصرف در آن، ورودی اصلی را مسدود کرده (تصویر شماره ۶) و ورودی دیگر در حیاط شمال غربی؛ ایجاد کرده‌اند و با کشیدن دیوار، صفه‌ها را تبدیل به اتاق و سرویس بهداشتی کرده‌اند و از آن به عنوان انباری و محل نگهداری دام استفاده می‌شود (جدول شماره ۵).

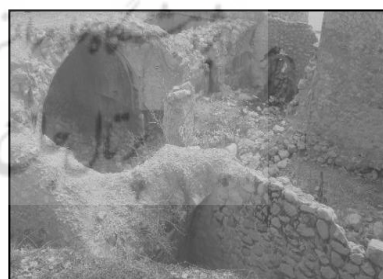
ت ۵. سقف تخریب شده عمارت دشتی (۱۳۹۸).

داخل آن تقریباً به‌طور کامل تخریب شده و تنها آثار اندکی از آن بجای مانده است (تصویر شماره ۵). در مرکز میانخانه ستونی مشاهده می‌شود

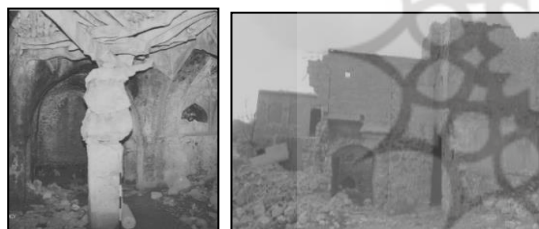
ت ۸. پیش ورودی الحاقی چهارصفه رئیسی ۱۳۹۸. پایین. ستون و تیرپوش چوبی میانخانه و طاقچه با طاق جناقی (۱۳۹۷).

بالا آمدن سطح کوچه و ریزش سقف پیش ورودی، تا نیمه مسدود شده است (تصویر شماره ۸، بالا). در مرکز میانخانه این چهارصفه یک ستون با تیرپوش چوبی که برای جلوگیری از خمش طاق (پوشش آسمانه) ساخته شده، دیده می‌شود. در این بنا طاقچه‌های با طاق جناقی نیز دیده می‌شود (تصویر شماره ۸، پایین).

این بنا در راستای محور شمال غربی - جنوب شرقی گسترش یافته اما با توجه به پوشش سقف و تکنیک ساخت و ارتفاع بلندتر ورودی‌های این قسمت به نظر می‌رسد این بخش که در حال حاضر ریزش کرده، در دوره‌های بعد به بنای اصلی الحاق شده است. ورودی اصلی چهارصفه نیز به مرور زمان به دلیل

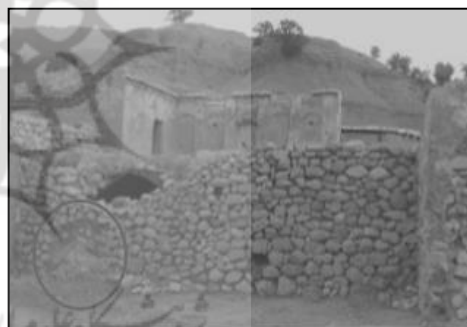
ت ۷. ورودی مسدودشده چهارصفه محمدی (۱۳۹۸).

میانخانه این بنا نیز ریزش کرده و به دلیل بالا آمدن سطح کوچه، نیمی از بنا در خاک فرو رفته و ورودی آن مسدود شده است (تصویر شماره ۷ و جدول شماره ۶).

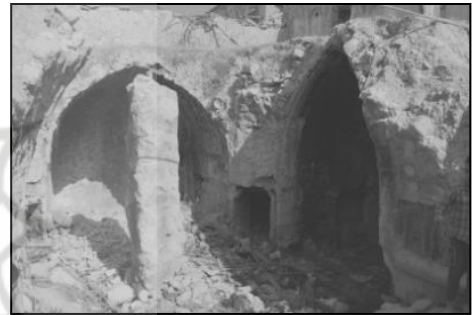
ت ۹. ورودی اتاق‌های چهارصفه دشتی. منبع: اداره میراث فرهنگی شهرستان کازرون (۱۳۹۷).

پس از بررسی میدانی بناها مشخص شد که الگوی عمومی فضای داخلی چهارصفه‌های دوسیران به‌صورت چلیپاشکل است و ما بین هر دو صفه؛ جز در عمارت کهیار دشتی که ورود به اتاق‌ها از سمت گوشه‌های پخ‌شده میانخانه صورت می‌گیرد؛ یک پاتاق قرار دارد که ورودی آنها به‌صورت قرینه به صفه میانی باز می‌شود (تصویر شماره ۹). ورودی‌های اصلی بنا نیز بر

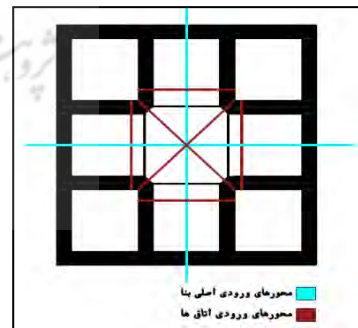
ت ۱۰. الگوی عمومی چهارصفه‌های دوسیران.

محورهای اصلی بنا که بر مرکز صفه (ها) عمودند؛ واقع می‌شده است (تصویر شماره ۱۰). ارتفاع ورودی اصلی چهارصفه‌ها و همچنین ورودی اتاق‌های داخلی کوتاه‌تر از معمول و ۱۴۰ سانتی‌متر است. ورود به خانه جز در عمارت رئیسی که احتمالاً پیش ورودی در دوره‌های بعد به اصل بنا الحاق شده؛ به‌طور مستقیم و بدون پیش ورودی صورت می‌گیرد سپس با اختلاف تراز ۲۰ سانتی‌متر پایین‌تر از صفه

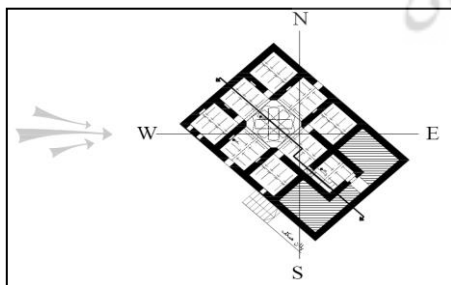
ت ۱۵. جهت‌گیری مناسب چهارصفه غلامحسین نادری نسبت به باد غالب منطقه.

باران عمل نموده است، همچنین فاصله بین دو پوش‌ها به نوعی عملکرد سبک‌سازی را بر عهده داشته است. در زمینه تحلیل جهت‌گیری عمومی چهارصفه‌ها به نظر می‌رسد باد غالب روستا که از سمت غرب می‌وزد (قائدی، ۱۳۹۷) بر چرخش تقریبی 45° چهارصفه‌های دوسیران نسبت به محورهای اصلی و در نهایت جهت‌گیری شمال‌غربی به جنوب‌شرقی آنها مؤثر بوده است. نحوه استقرار این امکان را فراهم نموده که ورودی بنا در هر جبهه‌ای واقع شود؛ در معرض مستقیم ورود باد سرد زمستانی، قرار نگیرد (تصویر شماره ۱۵). ورودی‌های چهارصفه غلامحسین نادری در جبهه جنوب‌غربی، ورودی چهارصفه‌های عبدالسلام نادری و محمدی، در جبهه شمال‌غربی و ورودی چهارصفه‌های دشتی، بازدار و رئیسی در جبهه جنوب‌شرقی در نظر گرفته شده‌اند که در همه این موارد ورود مستقیم باد به داخل بنا وجود ندارد.

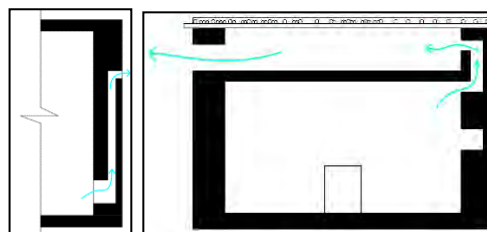
ت ۱۲. چپ. دیتیل مجرای تهویه مستقیم. چپ. دیتیل مجرای تهویه غیرمستقیم.

مصالح به کاررفته در آن سنگ خشک‌چین و یا با ملات ساروج می‌باشد. چهارصفه‌های دوسیران بنا بر دلایل اقلیمی و امنیتی هیچ‌گونه نورگیر و بازشویی به جز ورودی(های) اصلی بنا ندارند. سقف‌ها مسطح و تنها اندکی برآمدگی در قسمت مرکزی بنا به دلیل پوشش طاق داخلی دیده می‌شود. تهویه فضای داخل و همچنین تخلیه دود اجاق از طریق مجاری در نظر گرفته شده در جداره بنا، صورت می‌گرفته است، که در فضاهای مجاور جداره‌های خارجی، این مجاری مستقیم به فضای بیرون ختم می‌شده‌اند (تصویر شماره ۱۲، بالا)، اما در چهارصفه غلامحسین نادری که دوطبقه نیز می‌باشد؛ تهویه اتاق‌های میانی که امکان تهویه مستقیم ندارند؛ به‌طور غیرمستقیم انجام می‌شود. این بنا دارای دو سقف است، ابتدا پوشش طاقی اتاق‌ها ساخته شده سپس با فاصله ۱ متر سقف تیرپوش چوبی ایجاد و مجاری تهویه به فضای میانی این دو پوشش که خود دارای روزنه تهویه خارجی است، منتهی می‌شود (تصویر شماره ۱۲، پایین).

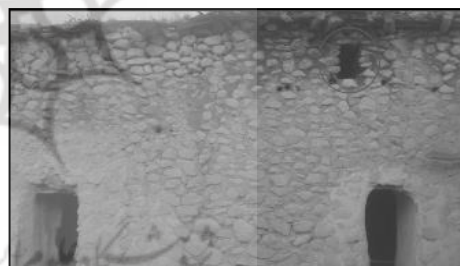
ت ۱۳. روزنه تهویه خاتمه‌یافته در نما (۱۳۹۸).

لازم به ذکر است که اجاق‌ها در جداره‌های خارجی در نظر گرفته می‌شده‌اند و تخلیه دود به صورت مستقیم صورت می‌گرفته زیرا تهویه غیرمستقیم باعث پخش شدن دود در فضای داخلی خانه می‌شده است، همچنین روزنه‌های تهویه عموماً در نمای اصلی خاتمه یافته (تصویر شماره ۱۳) و هیچ مجرای در سقف دیده نمی‌شود. این امر ممکن است به دلیل برف‌خیز بودن دوسیران و جهت جلوگیری از مسدود شدن مجاری توسط برف باشد.
