# بازشناسی سازمان فضایی و ساختار کالبدی باغ تاریخی چشمه‌علی دامغان بر اساس اسناد دوره قاجار\*

\* این مقاله برگرفته از نتایج مطالعات صورت‌گرفته پروژه «طرح مرمت و احیای باغ تاریخی چشمه‌علی دامغان» است که زیر نظر اداره کل میراث فرهنگی، صنایع دستی و گردشگری استان سمنان طی سال‌های ۱۳۸۸-۱۳۹۰ در دپارتمان حفاظت و مرمت مهندسان مشاور عمارت خورشید توسط نویسندگان این مقاله به انجام رسیده است.

## ■ Spatial Organization and Physical Structure of Cheshmeh ‘Ali Historic Garden According to Qajar-period Documents

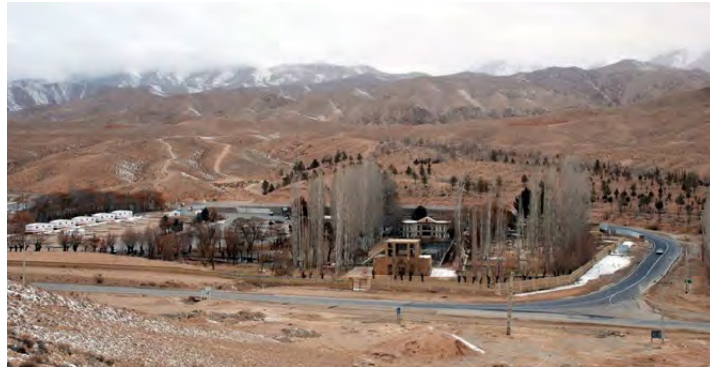
تصویر ۲: دید به محدوده باغ تاریخی در دهه ۹۰ شمسی که تخریب ساختارهای اصیل باغ را نشان می‌دهد (عمارت خورشید ۱۳۸۹).

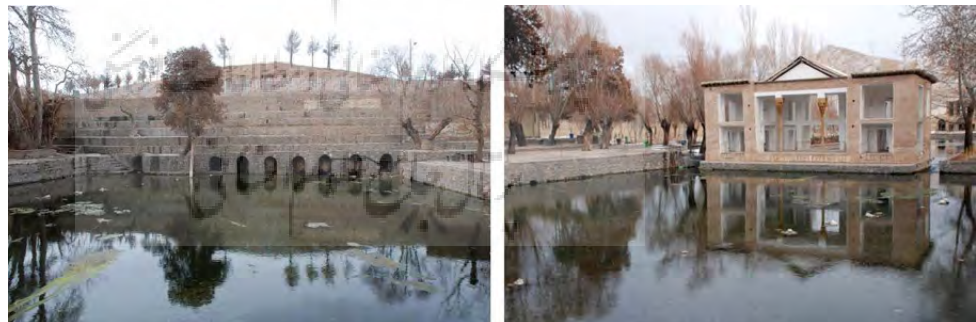
تصویر ۳: استخر غربی که مظهر چشمه است، از یک‌سو به تپه‌های بالادست و از سوی دیگر به عمارت کوشک محدود است (عمارت خورشید ۱۳۸۹).

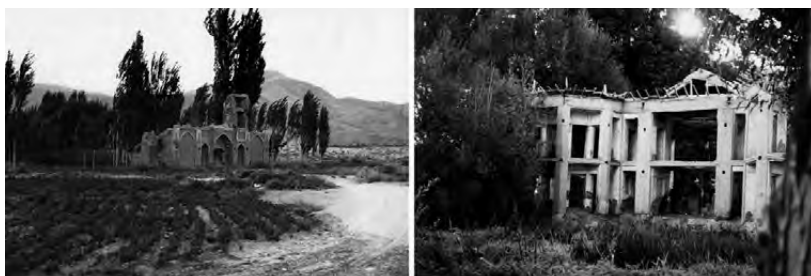
تصویر ۵: وضعیت کوشک اصلی و عمارت آقامحمدخانی در سال ۱۳۴۷ش (اداره‌کل حفاظت آثار باستانی و بناهای تاریخی ایران ۱۳۴۷)

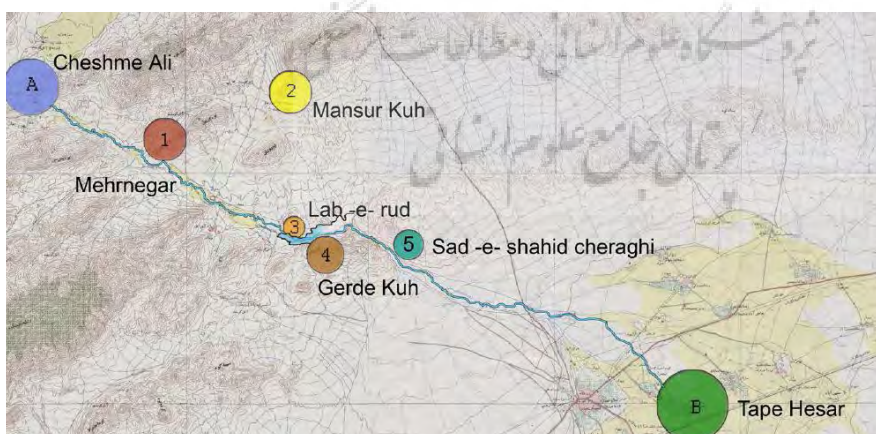
تصویر ۹: موقعیت قلاع تاریخی و بند آب‌بخشان (لبرود) و شهر تاریخی تپه‌حصار در محدوده چشمه‌علی (غضنفری ۱۳۹۵، ۶۱)

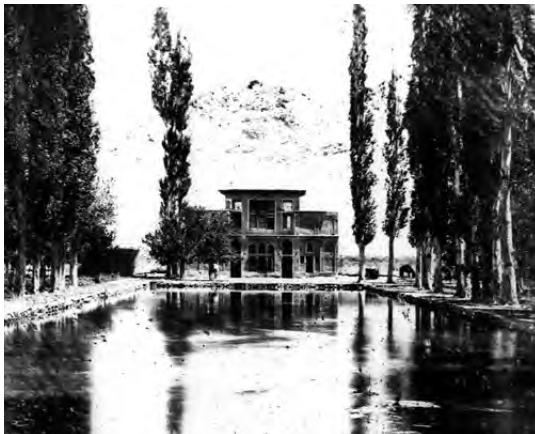
تصویر ۱۱: عمارت آقامحمدخان (سردر) در سال ۱۳۰۰ ق از دریچه دوربین عبدالله‌خان قاجار (آرشیو کاخ گلستان)

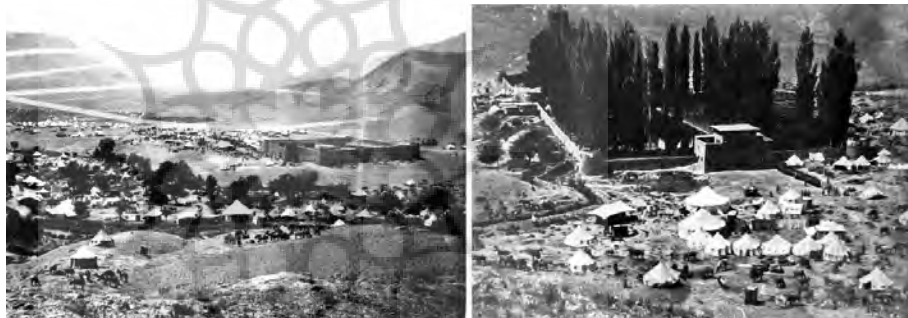
تصویر ۱۳: دورنمای شرقی باغ و قلعه خشتی مجاور آن که عبدالله‌خان قاجار در طی اقامت ناصرالدین‌شاه در چشمه‌علی ثبت کرده است (آرشیو کاخ گلستان).

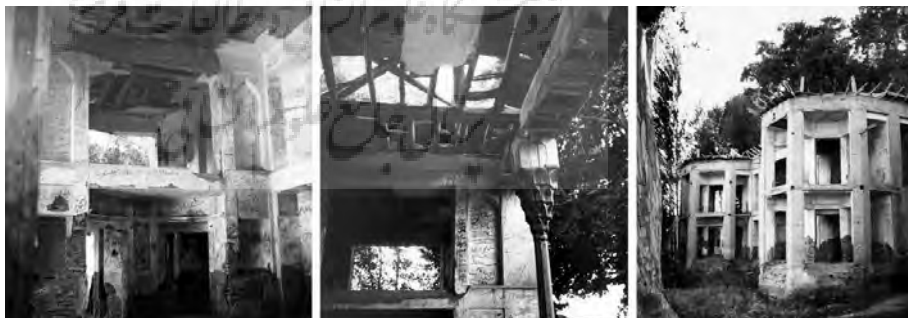
تصویر ۱۴: دید به نمای شرقی و فضاهای داخلی کوشک در سال ۱۳۴۷ش (اداره کل حفاظت آثار باستانی و بناهای تاریخی ایران ۱۳۴۷)

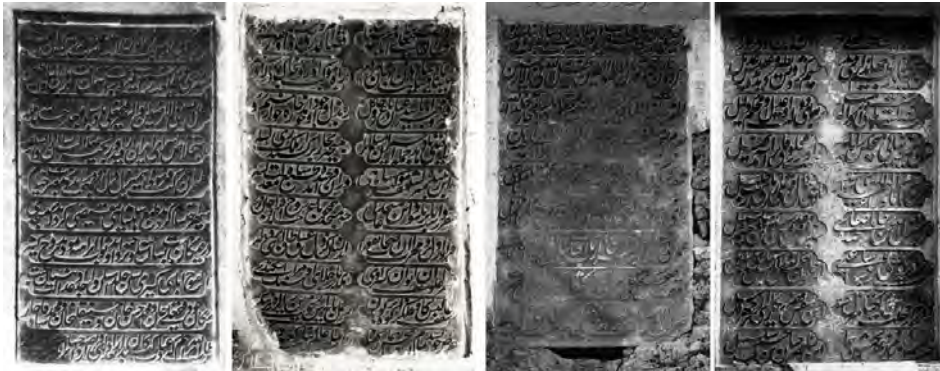
تصویر ۱۵: کتیبه‌های عمارت کوشک و مسجد فتحعلی‌شاهی که امروزه نشانی از آن‌ها نیست (اداره‌کل حفاظت آثار باستانی و بناهای تاریخی ایران ۱۳۴۷).

بر اساس مشاهدات عینی اعتمادالسلطنه و نوشته‌های عبدالله مستوفی، عمارت باغ، دارای چهار کتیبه سنگ مرمر با ابعاد ۵۵×۱۰۰ سانتی‌متر از دوره فتحعلی‌شاه بوده است (تصویر ۱۵). وقف‌نامه‌های عمارت کوشک که امروزه اثری از آن‌ها نیست، در طرفین تالار اصلی قرار داشتند و به نظم (سروده میرزا صادق متخلص به هما)، تاریخ احداث بنا و شرح ساخت آن را بیان کرده‌اند<sup>۹</sup> (مستوفی ۱۳۸۶، ۳۸).

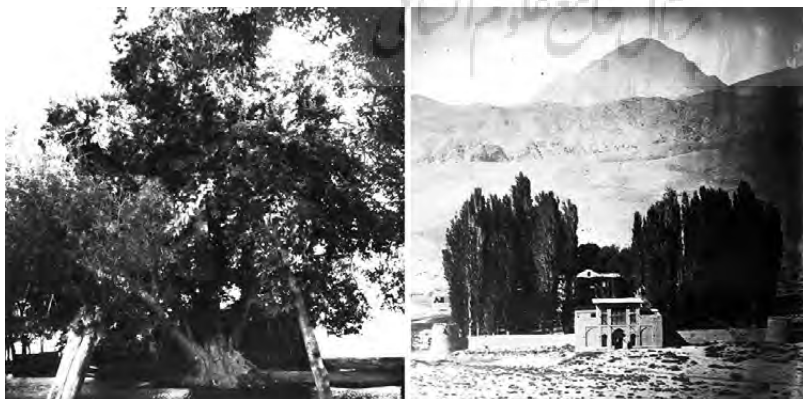
تصویر ۱۶: دید به جبهه شرقی باغ تاریخی و عمارت سردر و برج‌های بخش شرقی آن در دوره ناصری (آرشیو کاخ گلستان ۱۳۰۰ق) و چنار کهنسال مجاور چشمه (اداره‌کل حفاظت آثار باستانی و بناهای تاریخی ایران ۱۳۴۷)

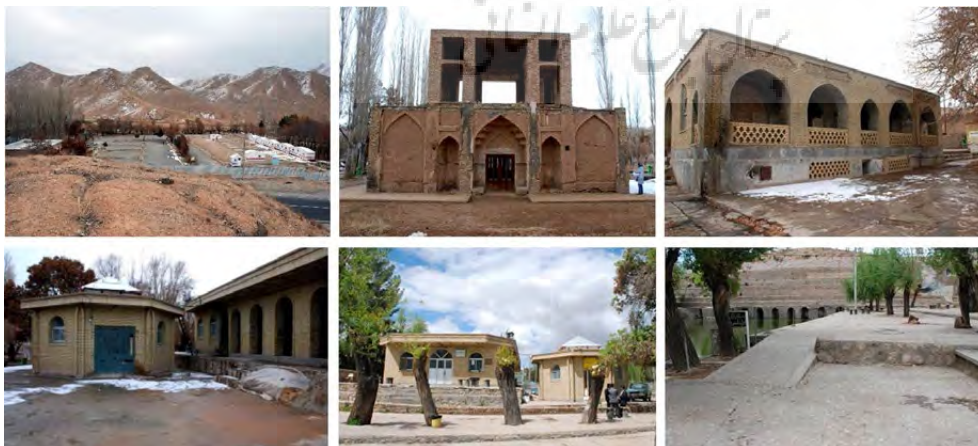
تصویر ۱۹: وضعیت باغ و مداخلات غیراصولی، الحاقات متعدد و تخریب گونه‌های گیاهی اصیل آن در اوایل دهه ۹۰

در طی چهار دهه (۱۳۵۰-۱۳۹۰ش) اگرچه عمارت‌های سردر و کوشک اصلی، مورد مرمت و بازسازی قرار گرفتند، فقدان رویکرد صحیح به مقوله مرمت باغ تاریخی و بی‌توجهی به حدود بیرونی آن در محدوده برج و باروها از یک‌سو و تبدیل مجموعه به سایتی گردشگری از سوی دیگر، سبب مداخلات گسترده در عرصه تاریخی و محوطه پیرامونی باغ شد. نتیجه این مداخلات، تخریب مسجد تاریخی و ساخت مسجد جدید در موقعیت بنای پیشین، تغییر نظام کرت‌بندی، بازسازی غیراصولی عمارت سردر، ساخت ابنیه جدید در محدوده عرصه تاریخی، و احداث کانکس‌های اقامتی در بخش جنوبی، ساخت سرویس بهداشتی در عرصه باغ، قطع درختان تاریخی و نظایر آن بود (تصویر ۱۸ و ۱۹).

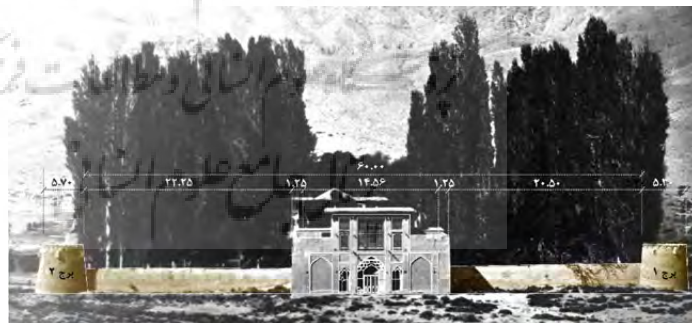
تصویر ۲۱: انطباق نمای وضعیت موجود بر روی تصویر تاریخی (۱۳۰۰ق) جهت شرقی باغ و محاسبه اندازه‌های افقی حصار

با انطباق برداشت‌های میدانی با تصاویر عبدالله‌خان قاجار و نیز بررسی رد آثار به‌جامانده از دیوار در تصویر هوایی سال ۱۳۳۵ش، مشخص شده است که حصار پیرامونی باغ، شکلی نسبتاً مستطیلی داشته و تمام اجزای باغ را در بر می‌گرفته است. برای محاسبه طول دیوار، ضمن کاستن از خطای پرسپکتیو در تصویر تاریخی عبدالله‌خان قاجار از نمای شرقی باغ، تصویر مذکور بر روی نمای شرقی عمارت سردر (برداشت شده) منطبق گردیده و با بهره‌گیری از تناسب هندسی ساختمان سردر، طول دیوار شرقی به دست آمد. بر این اساس، ارتفاع حصار شرقی، حدود ۳ متر و طول آن بدون احتساب قطر برج‌ها حدود ۶۰ متر و با در نظر گرفتن قطر برج‌های نگهبانی حدود ۷۱ متر محاسبه شده است (تصویر ۲۰، ۲۱ و ۲۲).

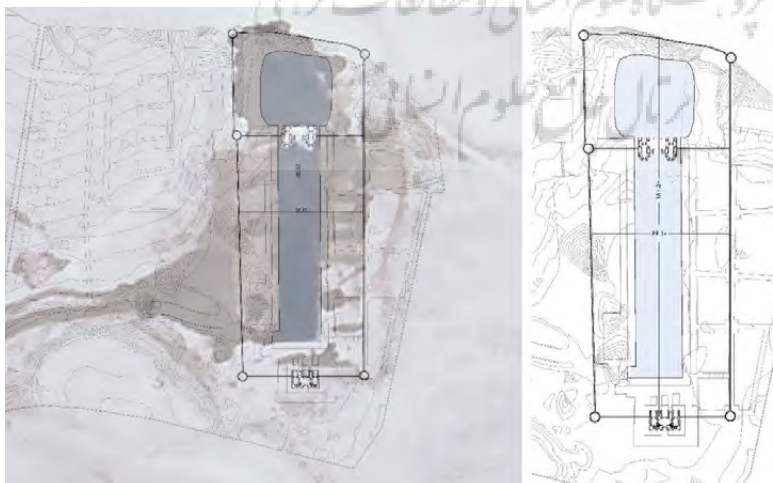
تصویر ۲۴: انطباق موقعیت باغ و برج و باروی آن بر روی تصویر هوایی سال ۱۳۳۵ و برآورد ابعاد طولی و عرضی عرصه تاریخی باغ

برای محاسبه طول کلی باغ، ضمن نقشه‌برداری حدود امروزی عرصه آن، خطوط توپوگرافی محدوده غربی مدنظر قرار گرفت. با استفاده از تصویر هوایی سال ۱۳۳۵ ش و انطباق آن بر سایت پلان باغ، طول محور غربی شرقی (در محور میانی) حدود ۱۸۰ متر و عرض بخش میانی باغ حدود ۶۶ متر محاسبه گردید (تصویر ۲۴).

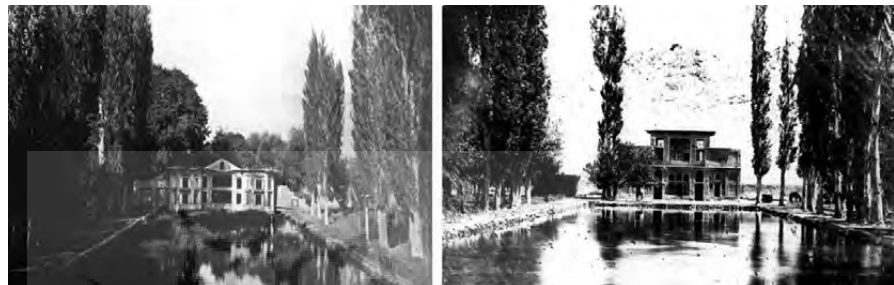
تصویر ۲۵: فضای داخلی باغ چشمه‌علی آشکارا تحت تسلط ساختار استخر میانی و استقرار ابنیه اصلی در دو سوی آبگیر اصلی است (آرشیو کاخ گلستان ۱۳۰۰ق)

صحن باغ که حدود آن توسط دیوارهای پیرامونی مشخص شده، نمایان‌ترین فضای باغ بوده و تمام اجزای اصلی (بناها، استخر، راهروهای جانبی و کرت‌بندی باغچه‌ها) را در بر می‌گرفته است. قرارگیری استخر وسیع در میانه باغ، از مهم‌ترین وجوه باغ چشمه‌علی دامغان است. اگر در اغلب باغ‌های ایرانی، خیابان اصلی، راهروی میان باغ را تشکیل داده و ناظر را از عمارت سردر به کوشک اصلی هدایت می‌کند، در باغ چشمه‌علی، استخر میانی در حکم دیدرو - و نه راهرو - ظاهر شده و ناظر را به کوشک اصلی دعوت می‌نماید. از همین روست که محورهای ارتباطی با استقرار در طرفین استخر - نظیر آنچه در باغ چهل‌ستون دیده می‌شود - راه دسترسی به تمام عرصه باغ را فراهم آورده است.

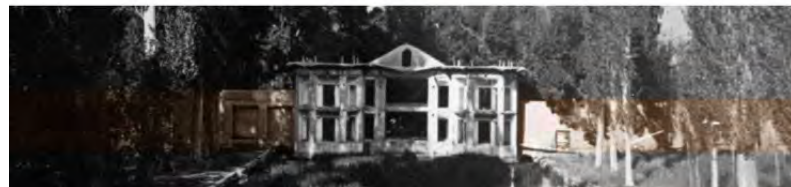
تصویر ۲۶: موقعیت و شکل دیوار جداکننده دو عرصه اندرونی و بیرونی باغ تاریخی در ارتباط با کوشک اصلی (بر اساس تصویر عبدالله‌خان قاجار) و حصار و برج شماره ۳

آنچه از تصاویر ثبت‌شده عبدالله‌خان برمی‌آید، باغ دارای دو بخش اندرونی و بیرونی بوده که به واسطه دیواری از یکدیگر جدا بودند. این دیوار (با ارتفاع حدود ۳/۳۰ متر) - که در وضعیت کنونی نشانی از آن در باغ وجود ندارد - تمام عرض باغ را طی کرده و در میانه نماهای جانبی (شمالی و جنوبی)، کوشک را قطع می‌کرد. وجود دو مجرا در محل راه‌آب‌ها که با طاقی آجری پوشیده شده بود، امکان عبور آب چشمه از آبگیر به استخر اصلی را فراهم می‌ساخت. درضمن، ورودی‌هایی نیز در داخل دیوار تعبیه شده بود که امکان عبور و مرور ساکنان باغ را به بخش‌های مختلف آن را میسر می‌نمود (تصویر ۲۵ و ۲۶). اگرچه اصالت این دیوار و وجود آن در دوره ساخت اولیه باغ، به جهت موقعیت استقرار، نوع مصالح و محل تلاقی آن با کوشک محل تردید است، آنچه مشخص است، این دیوار در دوره ناصری وجود داشته است.

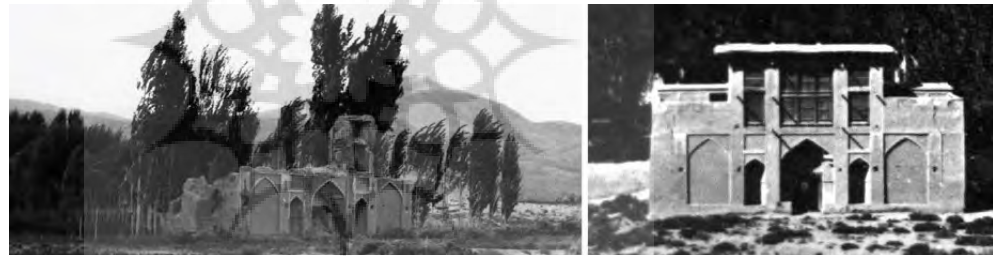
تصویر ۲۸: عمارت سردر در دوره ناصری (آرشیو کاخ گلستان) و وضعیت مخروبه آن در سال ۱۳۴۷ش (اداره کل حفاظت آثار باستانی و بناهای تاریخی ایران ۱۳۴۷)

کوشک اصلی و عمارت سردر، بناهای اصلی باغ چشمه‌علی دامغان هستند. عمارت سردر که از آن به نام‌های عمارت آقامحمدخانی، حرمخانه (طی سفر اول ناصرالدین شاه) و دیوانخانه (طی سفر دوم ناصرالدین شاه) نیز یاد شده است، در منتهی‌الیه شرقی عرصه باغ قرار دارد. با توجه به تقدم زمانی ساخت این بنا نسبت به دیگر بخش‌های باغ، به نظر می‌رسد معمار سازنده باغ، دیوارهای پیرامونی را به نسبت موقعیت بنای موجود بنا کرده است. ابعاد نسبتاً متقارن دیوارهای طرفین، به گونه‌ای است که عمارت سردر را در میانه دیوار شرقی نشان می‌دهد. اگرچه بررسی تصویر سال ۱۳۴۷ش و مقایسه آن با تصویر عبدالله‌خان قاجار نشان‌دهنده حجم گسترده تخریب بناست، نقشه طبقه همکف آن که وضعیت اصیل‌تری نسبت به اشکوب دوم دارد، و نیز وضعیت نماهای غربی و شرقی بنا در تصاویر عبدالله‌خان، وضعیت دقیق این بنا را نمایان می‌سازد (تصویر ۲۸).

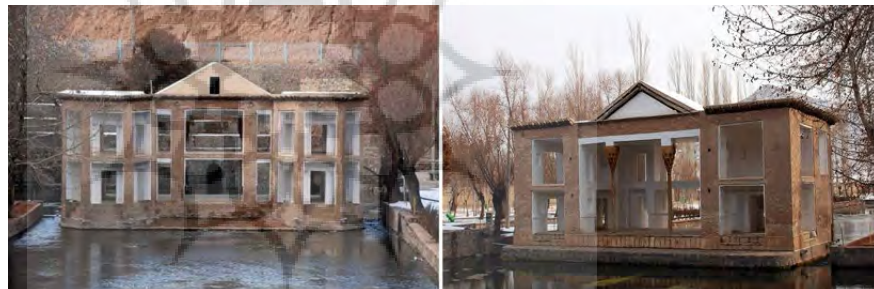
تصویر ۳۱: نمای غربی (راست) و نمای شرقی (چپ) کوشک اصلی (عمارت فتحعلی‌شاهی) باغ تاریخی چشمه‌علی (عمارت خورشید ۱۳۸۹)

کوشک اصلی که به عمارت فتحعلی‌شاهی معروف است، در نقطه مقابل عمارت سردر در منتهی‌الیه استخر اصلی و در  $\frac{1}{3}$  طولی محدوده آبی باغ بر روی شالوده‌ای سنگی احداث شده است. ساختمان کوشک، بنایی است آجری با اندودی گچی که در دو طبقه ساخته شده است. طرح هندسی آن از تالار میانی با الگوی شکم‌دریده، ایوان ستون‌دار و دو گوشواره در طرفین تشکیل یافته است. گوشواره‌های نگینی شکل که در جانب شرقی بنا قرار گرفته‌اند، در منتهی‌الیه خود به دو نیم‌هشت با چهار ستون ختم شده‌اند که تالیه آب امتداد دارند (تصویر ۳۱).

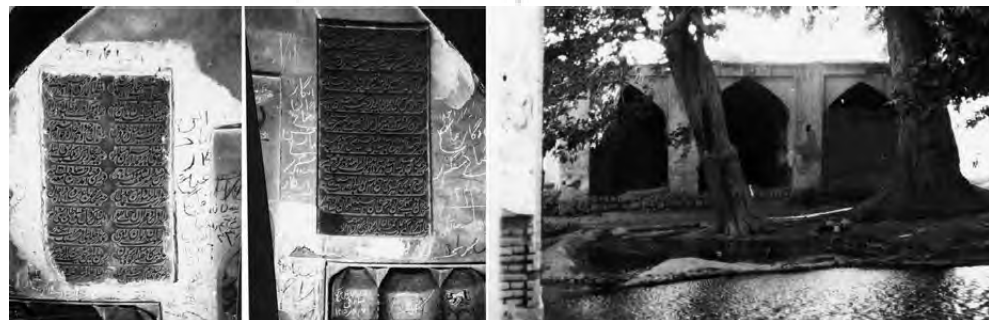
تصویر ۳۵: نمای مسجد فتحعلی‌شاهی و کتیبه‌های دو سوی محراب آن در سال ۱۳۴۷ش (اداره‌کل حفاظت آثار باستانی و بناهای تاریخی ایران ۱۳۴۷)

تصویر سال ۱۳۴۷ش، ضمن ارائه موقعیت استقرارگاهی مسجد و ساختار معماری آن، با توصیفات اعتمادالسلطنه مبنی بر عرض و طول سه طاقه مسجد، انطباق کامل دارد. اگرچه این مسجد در طی دوران مرمت و تعمیرات سال‌های ۱۳۶۰-۱۳۵۸ش، مجموعه تخریب و بازسازی شده، ساختار معماری آن نشان‌دهنده حضور بنایی خشتی با ارتفاعی حدود ۴ متر بر روی شالوده سنگی است که بخش جنوبی آن با دیوار بیرونی باغ محدود شده است (تصویر ۳۴ و ۳۵).

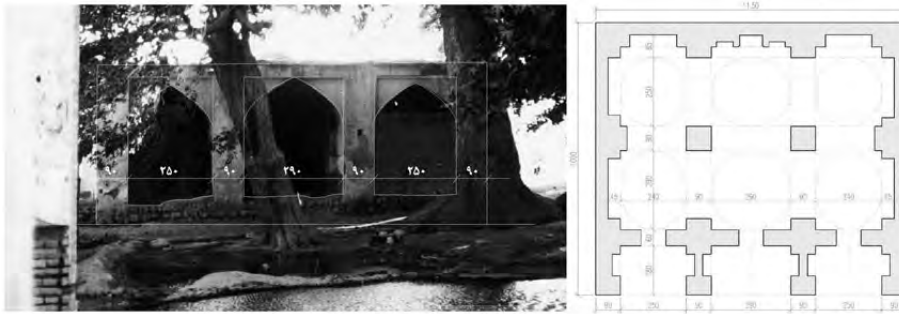
تصویر ۳۶: ترسیم پلان مسجد بر اساس توصیفات اعتمادالسلطنه و تصاویر پرونده ثبتی اثر

با شمارش تعداد آجرهای هره و تعمیم ابعاد لبه بام به کل نما، می‌توان حدود تقریبی مسجد را بنایی با ابعاد ۱۱×۱۰ متر با سه ایوان (با ارتفاع حدود ۴/۵ متر) رو به شمال شرق (مظهر چشمه) و شبستانی با ۶ چشمه طاق با محرابی رو به قبله دانست که کتیبه‌های ساخت در دیواره‌های طرفین محراب نصب بوده است<sup>۳۶</sup> (تصویر ۳۶).

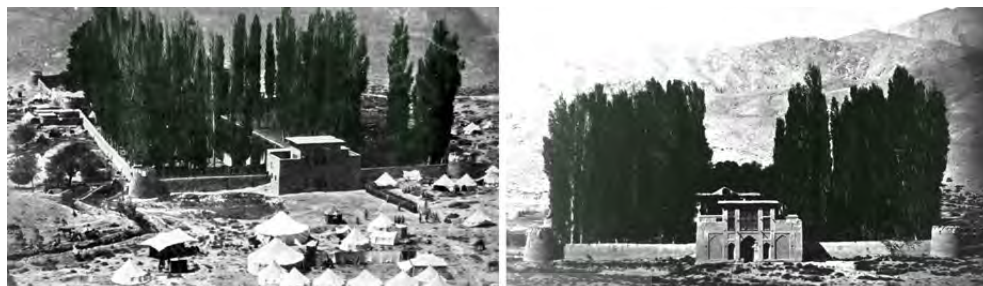
تصویر ۳۸: حجم انبوه درختان سپیدار که به‌صورت منظم در پیرامون کرت‌های اصلی کاشته شده‌اند (آرشیو کاخ گلستان ۱۳۰۰ق).

روشن می‌سازد. اشاره ناصرالدین شاه به مشخص شدن باغ از فاصله‌ای دور (در جریان سفر دوم)، کارکرد نشانه‌شناختی درختان تبریزی باغ را نشان می‌دهد. این درختان علاوه بر جنبه‌های اکولوژیکی، به‌واسطه ارتفاع قابل توجهشان، شاخصه منظر باغ را شکل داده و در حکم نشانه‌ای برای رسیدن به آن محسوب می‌شدند. دو تصویر دورنمای عبدالله‌خان از تپه مشرف به باغ، حجم انبوه درختان سپیدار در پشت دیوارهای خشتی را نشان می‌دهد (تصویر ۳۸).
