ارزیابی عملکرد بارش سنگین در فعال شدن مجدد پالئولنداسلاید روستای حسین آباد کالپوش

مهديه غيور بلورفروشان - دانشجوي دکتری ژئومورفولوژی، دانشگاه فردوسی مشهد.
سید رضا حسین زاده * - دانشیار ژئومورفولوژی، گروه جغرافیا، دانشگاه فردوسی مشهد.
غلامرضا لشکری پور - استاد زمین شناسی مهندسی، دانشگاه فردوسی مشهد.
مسعود مینائی - دانشیار علوم اطلاعات جغرافیایی (GIScience)، گروه جغرافیا، دانشگاه فردوسی مشهد.
حکیمه مربی هروی - استادیار گروه آمار، دانشگاه بجنورد.

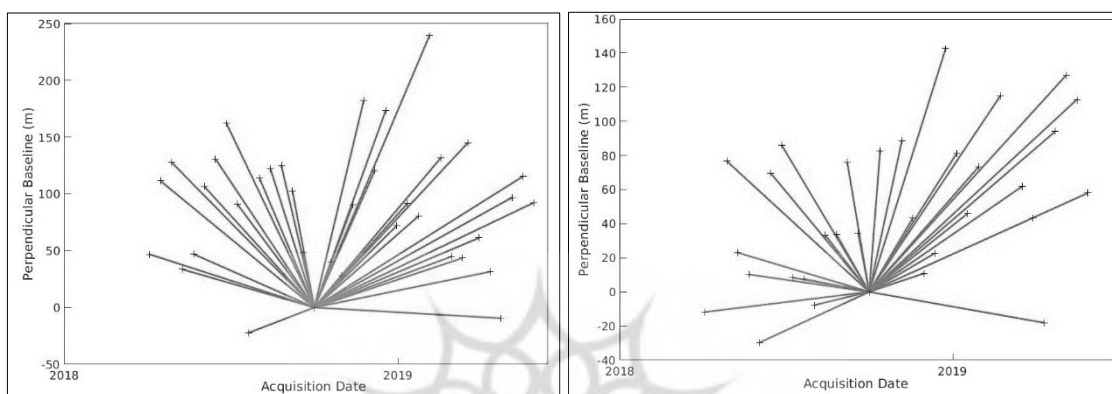
شکل ۲: شبکه گراف ترسیم شده برای اینترفروگرام‌های مسیرهای ۱۵۹ و ۶۴. ضریب سیاه رنگ نشان دهنده تصاویر و خطوط ارتباطی نشان دهنده اینترفروگرام‌ها تولید شده بین جفت تصاویر می باشد. محور عمودی خط مبنای عمودی تصاویر نسبت به تصویر اصلی و محور افقی زمان ثبت تصاویر می باشد.

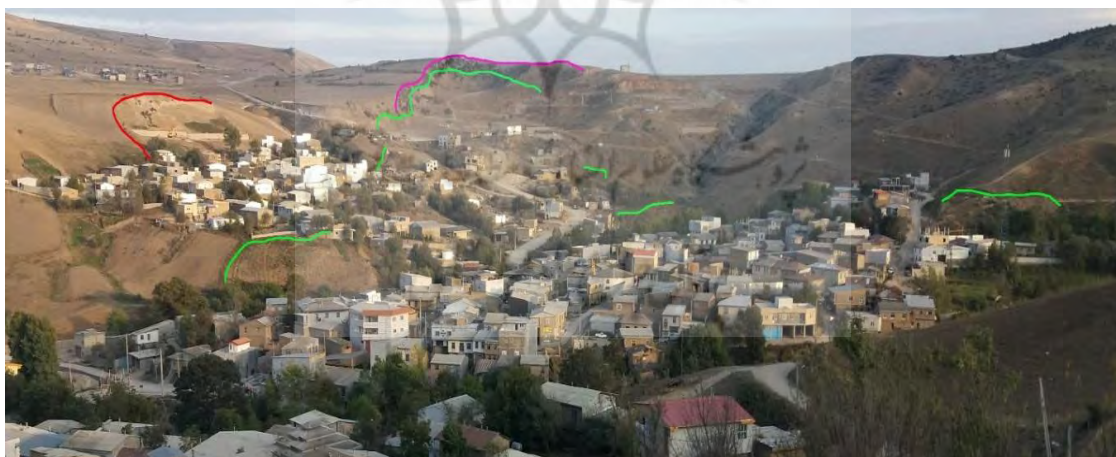
شکل ۴: لغزش‌های روستای حسین‌آباد، رنگ بنفش پالئونداسلاید ۱۳۴۷، قرمز لغزش جدید و سبز لغزش جدید متأثر از بارش

پس از بررسی عکس‌های هوایی تیرماه ۱۳۴۷، مشخص شد که روستای حسین آباد بر روی ۴ زمین لغزش قدیمی یا همان پالئونداسلایدها بر روی سنگ بستر آهک مارن دار توسعه یافته است. با استناد به بازدیدهای میدانی بیشترین فعالیت‌های دامنه‌ای در زمان حال، بر روی این پهنه‌ها به وقوع پیوسته است (شکل ۴). با توجه به اقلیم پربارش و نقشه ژئومورفولوژی منطقه در شکل ۵، احتمالاً مکانیسم وقوع پالئونداسلایدهای روستا در گذشته و قبل از سال ۱۳۴۷، به عامل ماشه‌ای بارش سنگین و فرسایش در محیط کارستی برمی‌گردد و باتوجه به شرایط تکتونیکی و وقوع چندین زلزله پس از سال ۱۳۵۰، این لغزش‌ها برای چندمین بار فعال شده و حرکت نموده‌اند. در سال ۱۳۸۷ سد خاکی کالپوش با هسته رسی در فاصله ۱۰۰ متری از دو پالئونداسلاید بزرگ روستا، وارد فاز مطالعاتی و اولیه شد و در سال ۱۳۹۲ مورد بهره برداری قرار گرفت. بر روی این لغزش‌ها منازل مسکونی ساخته شده است و براساس صحبت‌های شفاهی مردم منطقه در اواخر خرداد ماه ۱۳۹۷ در زیرزمین چند منزل چشمه‌های موقتی آب ظهور پیدا کرده و اولین تغییرات در دامنه به صورت خزش و کج شدگی تیرهای برق مشاهده شده است. در اواخر اسفند ۱۳۹۷ با بارش برف و باران سنگین، پالئونداسلاید بزرگ پشت سد شروع به فعالیت و حرکت دوباره می‌نماید و باعث شکستگی و قطعی تیر چراغ برق و دکل مخابراتی می‌شود و در اوایل فروردین ماه ۱۳۹۸ حرکت دامنه سبب ترک و ریزش سقف خانه‌ها و خرابی بالغ بر ۳۰۰ خانه می‌شود و زمین‌های دامنه لغزشی شکافته و غیرقابل استفاده می‌گردد.

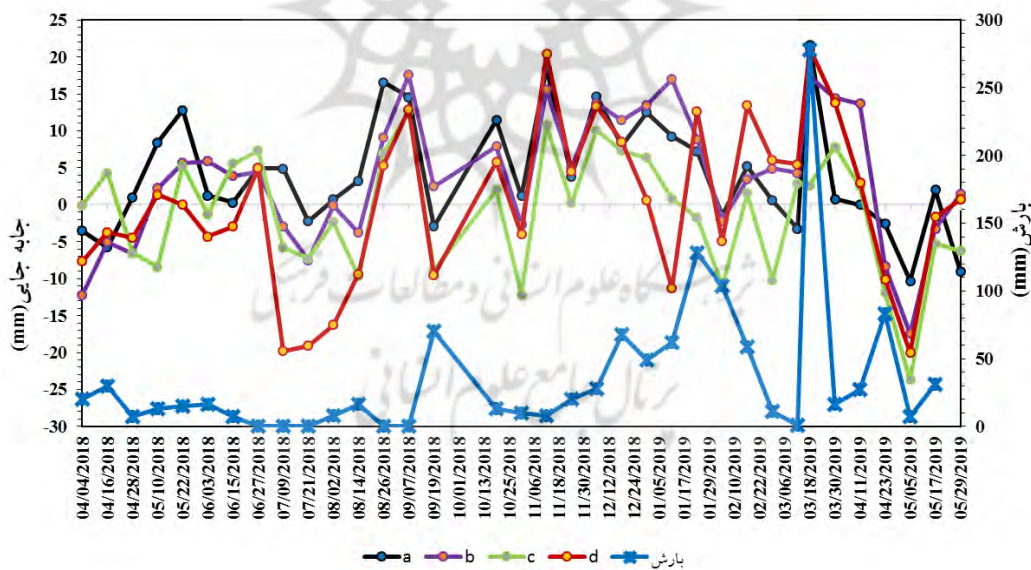
شکل ۱۱: نمودار تغییرات جابه‌جایی سری زمانی لغزش همراه با تغییرات بارش بین سال‌های ۲۰۱۸-۲۰۱۹

در شکل ۱۰، ۴ نقطه به عنوان نقاط معرف جابه‌جایی در زون‌های مختلف لغزشی انتخاب شدند و نمودار تغییرات و جابه‌جایی آنها با توجه به نوسان بارندگی در شکل ۱۱ ترسیم گردید. نقاط a، b، و c در مناطق پرتگاه، بدنه اصلی و پای لغزش، دارای نرخ نوسان جابه‌جایی مشابه هستند و از ۲۷ اسفندماه ۱۳۹۷ دچار شکست و فروافتادگی شده‌اند. با توجه به آمار بارش در این تاریخ، بارندگی با ۹۱ میلی‌متر آغازگر تنش در پهنه پالئونداسلاید بوده و آن را فعال نموده و با ادامه بارش سنگین با مقدار تجمعی ۲۴۰ میلی‌متر، در سه روز آخر سال لغزش بزرگ اتفاق افتاده است و تا ۱۵ اردیبهشت ماه ۱۳۹۸ این جابه‌جایی

ادامه داشته است. اما پیشینه روند جابه‌جایی نقطه d در سمت راست زون پای لغزش در منطقه بهرامی‌ها متفاوت می‌باشد. در نمودار این منطقه افتادگی محسوسی در اوایل تیرماه ۱۳۹۷ ثبت گردیده است و نمودار بارش در خرداد و تیر ماه ۱۳۹۷ با نرخ جابه‌جایی در این منطقه همخوانی ندارد، اما این رخداد با تاریخ ظهور چشمه‌های موقتی در زیرزمین منازل و کج شدگی تیرچراغ برق در این منطقه مطابقت دارد. بنابراین بارش عامل اصلی جابه‌جایی در این تاریخ نمی‌باشد و می‌توان علت فعالیت پالئولنداسلاید در این زون را به عواملی همچون نفوذ آب دریاچه سد از طریق گسل‌های پشت دیواره سد، به آهک‌های کارستی سنگ بستر و نگهداشت آن توسط مارن‌ها و تخلیه آن توسط چشمه‌ها و افزایش ساخت و سازها نسبت داد (شکل ۱۲). به عبارتی مکانیسم احتمالی فعالیت مجدد پالئولنداسلاید این منطقه در تابستان ۱۳۹۷ متأثر از نفوذ آب دریاچه سد و عوامل انسانی می‌باشد که نیاز به بررسی‌های تکمیلی در آینده دارد. این منطقه نیز در اواخر سال ۱۳۹۷ تحت تاثیر بارش‌های سنگین افت مجدد را تجربه نموده است و بیشترین شکاف‌های عرضی در پایین دست این پهنه به وقوع پیوسته است.

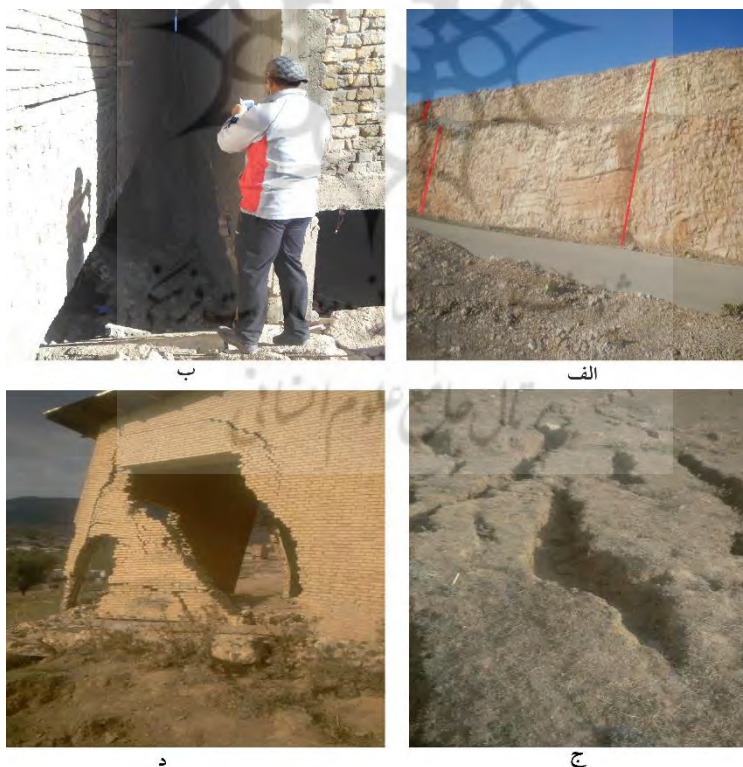
شکل ۱۲: الف: تصویر گسل‌های عادی سنگ بستر آهکی در پشت تاج لغزش و در مجاورت سد، ب: ظهور چشمه در زیرزمین منازل مسکونی، ج: ترک و شکاف‌های عرضی در خاک رس منطقه و د: کف بالآمده ساختمان ورزشگاه، که سبب ریزش دیوار و سقف شده است.
