## رخداد زمین لغزش دلا و احداث کانال باستانی پل ننگین: نمونه‌ای از تأثیر دوسویه محیط و انسان در ارتفاعات شیمبار (اندیکا، خوزستان)

مسعود صادقی‌راو\*، زهرا جوادی‌نیا\*، دکتر سناک شرفی\*\* و ایوب سلطانی\*

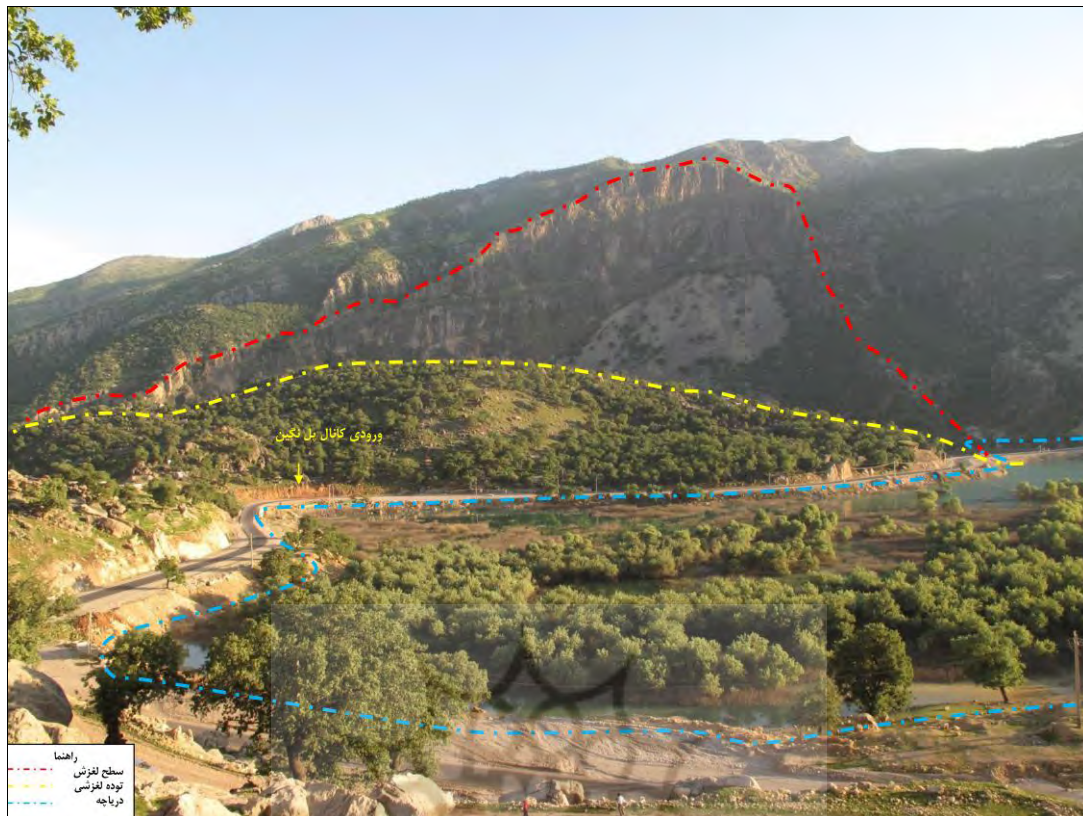
تصویر ۱: موقعیت کانال پل نگین به نسبت سطح لغزش، توده لغزشی و دریاچه شیمبار

زمین لغزش کوه دلا از جمله لغزش‌های مناطق کوهستانی زاگرس است که وقوع آن در مسیر شبکه زهکشی رودخانه شیمبار، شکل‌گیری دریاچه شیمبار را در پی داشت. مطالعات صورت گرفته در خصوص این لغزش نشان داد که فرآیندهای تکنونیک و ویژگی‌های سنگ‌شناسی از مهم‌ترین دلایل رخداد آن هستند. زمین لغزش شیمبار در دامنه‌های شمالی کوه دلا رخ داده است. توده لغزشی شیمبار حاوی قطعه سنگ‌های خرد شده سازند آسماری است که حالت توده‌ای داشته و هیچ نوع لایه‌بندی در آن‌ها دیده نمی‌شود. حجم این توده ۱۷.۶ × ۳۸۹۵۷۳۰ متر مکعب است. مساحت توده لغزش ۱/۱ کیلومتر مربع، حداکثر ضخامت رسوبات لغزشی ۲۶۰ متر، حداکثر طول توده لغزشی ۱/۸ کیلومتر و حداکثر عرض توده لغزشی ۱ کیلومتر است. همچنین بررسی میزان جابجایی سطح لغزشی نشان می‌دهد که ارتفاع سقوط حدود ۱۴۳۰ متر و حداکثر طول پرتاب واریزه ۲/۲ کیلومتر است. بر روی توده لغزشی تراکم فراوان درختان بلوط دیده می‌شود که می‌تواند جهت تعیین سن زمان وقوع زمین لغزش استفاده شود (Sadeghirad et al., 2016). پیامد چنین لغزش عظیمی، مسدود شدن مسیر رودخانه و تشکیل دریاچه شیمبار است (تصویر ۱ و تصویر رنگی ۵).

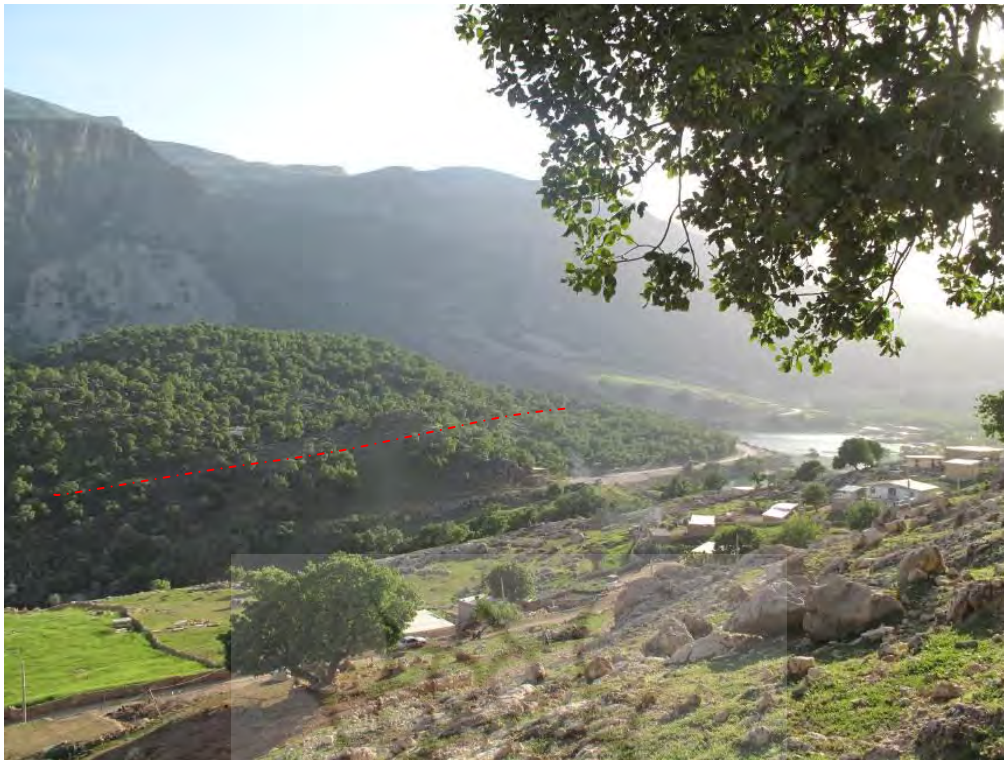
تصویر ۲: موقعیت کانال پل نگین به نسبت توده لغزشی و محل سرریز دریاچه شیمبار

در مرحله اول پس از مسدود شدن مسیر شبکه زهکشی به وسیله توده لغزشی، آب در پشت توده لغزشی سد شده و دریاچه شیمبار تشکیل می‌شود. در این مرحله آب تا ارتفاع ۸۵۰ متری از سطح آب‌های آزاد بالا می‌آید و وسعت دریاچه به ۱۱ کیلومتر مربع می‌رسد. از آنجا که کم‌ترین ارتفاع سطح توده لغزشی در سمت شمال توده (تراز ارتفاعی ۸۵۰ متر) است، آب از این بخش سرریز کرده و جریان می‌یابد (Sadeghirad et al., 2016) (نقشه ۲، نقشه رنگی ۹ و تصویر ۲).

ایجاد پل نیز غیر ممکن بود. چرا که عرض شیار خروجی بیش از ۳۰ متر بوده و با توجه به شیب سطح توده‌های لغزشی و عمق بیش از ۱۰ متری که در نتیجه آب‌شستگی این توده‌های در مرحله دوم به وجود آمده بود (تصویر ۲). نیاز به پلی با بیش از ۵۰ متر طول بود. از سوی دیگر پایه‌ها باید به نحوی ساخته می‌شدند که می‌توانستند فشار آب خروجی را تحمل کنند. از این رو به نظر امکان ساخت این چنین پل ارتباطی در آن زمان نبوده است.

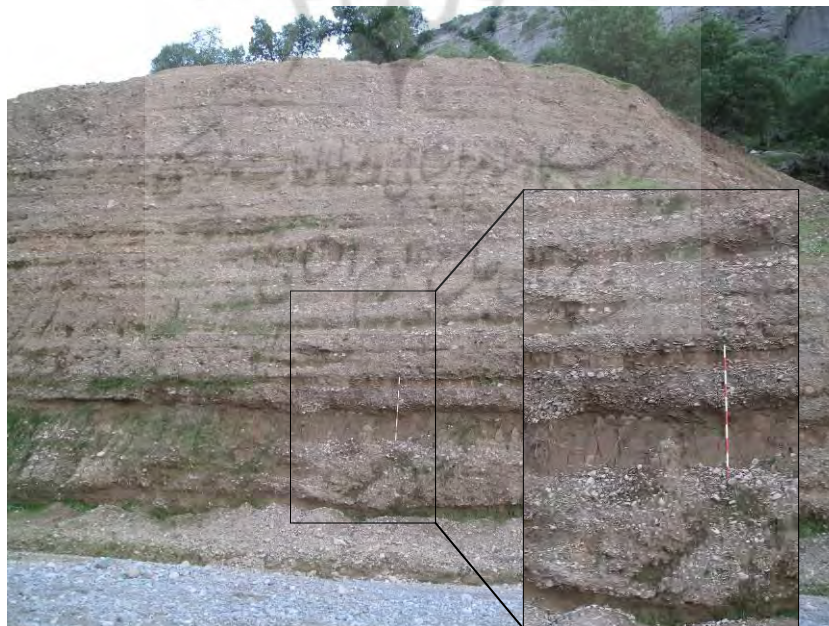
تصویر ۳: توالی لایه‌های تر و خشک در مقطع رسوبات دریاچه شیمبار

زمانی شده و همین امر باعث گردید تا کف کانال در سطحی پایین‌ترین از سطح دریاچه حفر شود. توالی لایه‌های رسوبی تَر و خُشک در برش مقطعی رسوبات دریاچه، نشان‌دهنده وجود خشکسالی‌های متعدد طی دوره زمان شکل‌گیری دریاچه تا احداث کانال است (تصویر ۳). وجود تعدادی سنگ بزرگ به ارتفاع ۲ متر در حد فاصل کانال و دریاچه که به مانند سد عمل می‌کنند، مانع از کاهش ارتفاع سطح دریاچه و هم‌تراز شدن آن با کف کانال می‌شود. وسعت دریاچه در این مرحله کاهش یافته و به شش کیلومتر مربع می‌رسد (Sadeghirad et al., 2016) (نقشه ۲ و نقشه رنگی ۹).

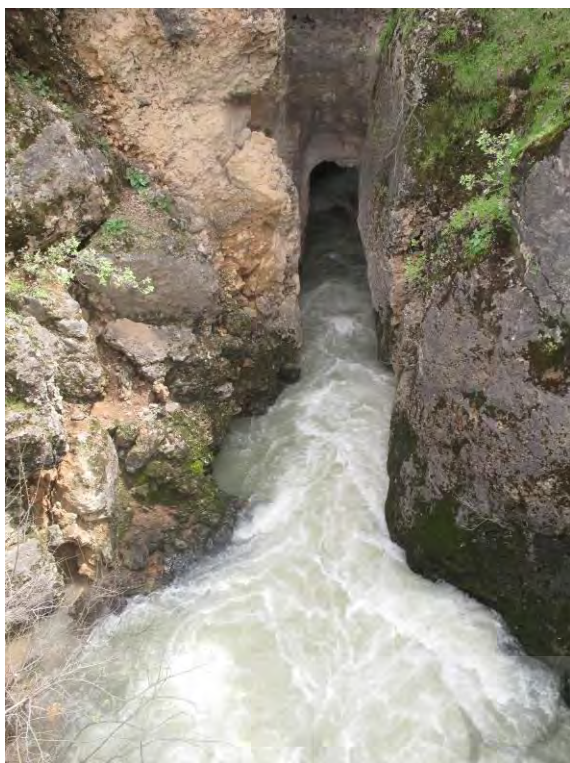
تصویر ۵: نمای داخلی کانال پل نگین در هنگام خشکسالی (سلطانی، ۱۳۸۹: ۹)

کانال، دالان، تونل یا آبراهه نامی است که اهالی بر کانال دست‌کنند پل نگین نهاده‌اند. این کانال بر روی برجستگی صخره‌ای ایجاد گردیده است که ورودی دره تنگ شیمبار به شلا را مسدود کرده است. بخش اعظم این برجستگی همان توده لغزشی کوه دلا است. کانال در دل صخره‌ای بزرگ حفر گردیده که بخشی از دامنه کوه سردلی است و توده لغزشی کوه دلا بر روی آن فرو ریخته است. مسیر کانال با حدود ۲۴۵ متر طول در راستای شمال غرب به جنوب شرق امتداد دارد. عمق آن بسته به شیب برجستگی که در آن حفر گردیده از شمال غرب به جنوب شرق حدود ۱۲ تا ۳ متر است (تصویر ۵ و شکل ۱). کانال با نمایی کله‌قندی در قسمت فوقانی حدود ۱ تا ۱/۵ متر

عرض و در کف حدود ۲/۶ تا ۴/۲ متر عرض دارد (تصویر ۵). آنچنان که پیش از این نیز گفته شد، در سرتاسر سطح دیواره‌های کانال، آثار کنده کاری به وضوح نمایان است. تفاوت در جهت تراش و اختلاف در برآمدگی و فرورفتگی سطح دیواره‌های کانال حکایت از چند مرحله‌ای بودن ساخت آن دارد (تصویر ۶). در قسمت فوقانی چند نقطه از مسیر کانال بخش‌هایی به صورت طاق‌مانند تراش داده شده‌اند. این بخش‌ها که عرض آن‌ها تقریباً به ۲ متر می‌رسد، پل‌هایی هستند که طی ادوار مختلف تردد از روی آن‌ها صورت گرفته است (تصاویر ۵ و ۷)؛ همین امر سبب شده تا این مکان را با عنوان پل نگین بشناسند. تا قبل از احداث جاده اندیکا به شهر کرد که از چند متری غرب کانال می‌گذرد، این پل‌ها که احتمالاً دو عدد هستند (به علت تراکم پوشش گیاهی روی کانال تعداد دقیق آن‌ها مشخص نیست)، تنها مسیر رفت و آمد کل درۀ شیمبار بوده‌اند. لازم به ذکر است ایل‌راه لالی به چهارمحال که در مسیر خود آثار و بقایای باستانی بی‌شماری به یادگار دارد، پس از عبور از جوار نقش برجسته تنگ بتان شیمبار از دامنه‌های سنگلاخی کوه دلا پایین آمده و از روی پل نگین گذشته و در حاشیۀ دریاچه شیمبار به سمت بازفت امتداد می‌یابد.

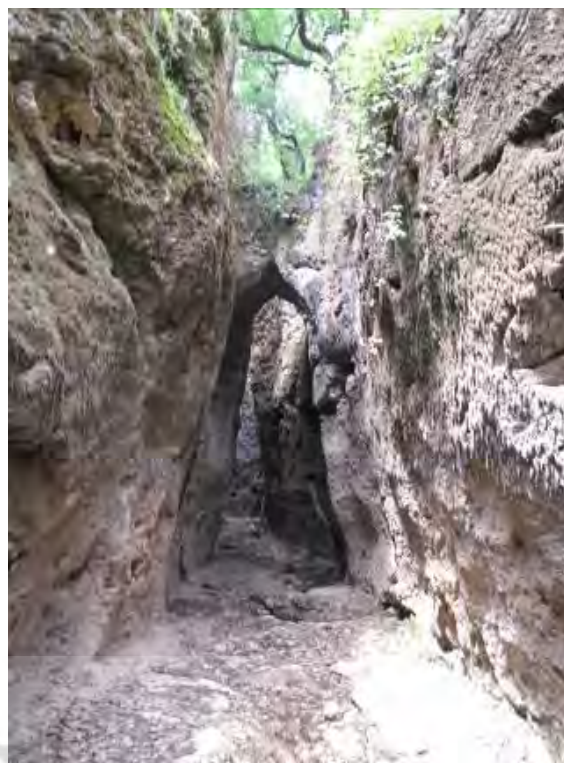
تصویر ۴: نمای ورودی کانال پل نگین در اوایل فصل بهار

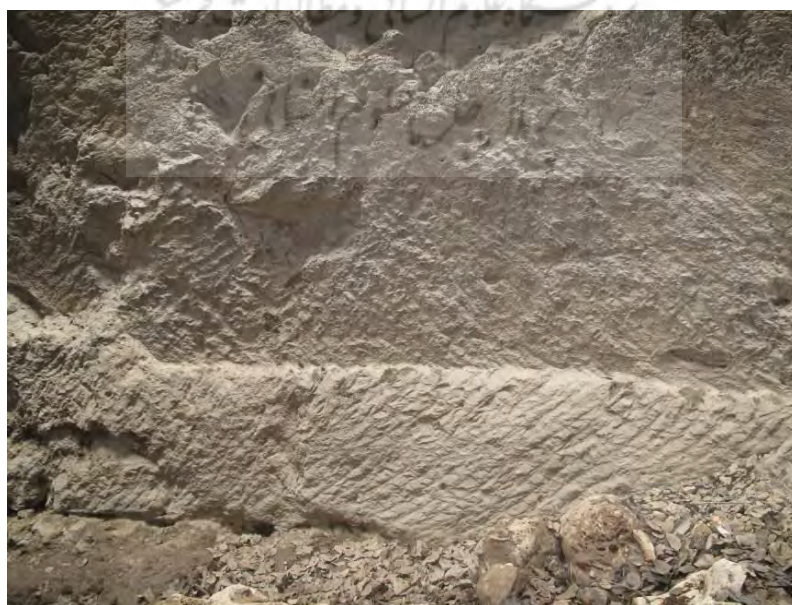
تصویر ۶: آثار کنده کاری بر دیواره‌های کانال پل نگین

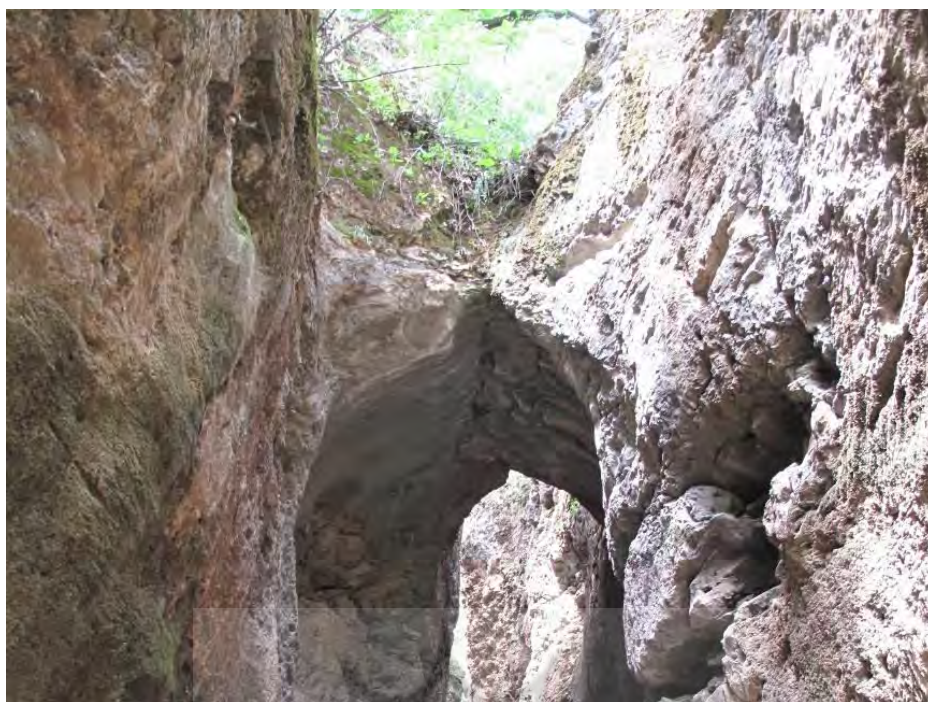
تصویر ۷: پل باستانی بر روی کانال پل نگین

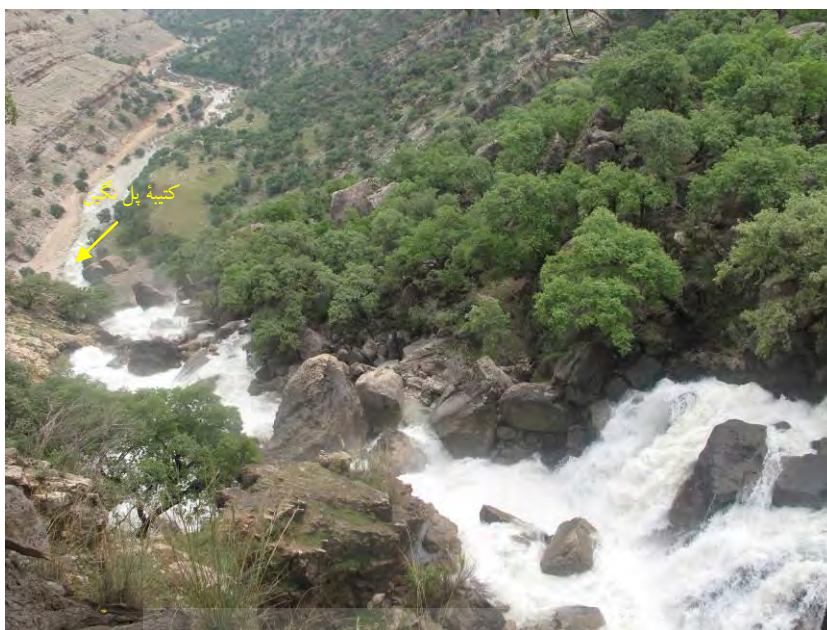
تصویر ۹: رودخانه شیمبار در دره شیمبار به شلا در اوایل فصل بهار و موقعیت کتیبه پل نگین

میان توده‌های لغزشی بود و حدود ۱۱ کیلومتر طول داشت (نهایتاً به رودخانه کارون ختم می‌گردید)، مانع اصلی به شمار می‌آمد (تصویر ۹).

شیمبار را به وجود می‌آورد (تصویر ۹)، می‌تواند به سالیابی زمان ساخت کانال کمک نماید.

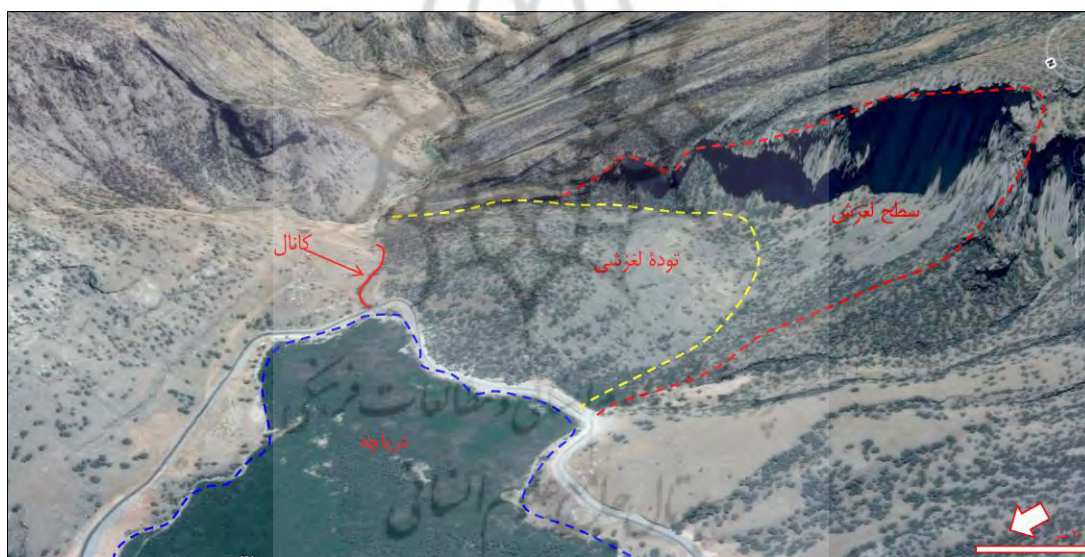
تصویر ۱۰: موقعیت کانال به نسبت توده‌های لغزشی و سطح لغزش کوه دلا (Google Earth, 2016)

زمین‌لغزش کوه دلا (شیمبار)، نمونه‌ای از لغزش‌های مناطق کوهستانی زاگرس است که وقوع آن در مسیر شبکه زهکشی رودخانه شیمبار، شکل‌گیری دریاچه شیمبار را در پی داشت (تصویر ۱۰). از زمان تشکیل دریاچه تاکنون، سه مرحله تغییر و ناپایداری در محدوده دریاچه قابل شناسایی است. شواهد و
