Archaeological Excavations at Bisoutn Bridge: Stone, Brick and Lime Workshops

Type of Article: **Research**

The Bisotun bridge was built across the Dinavar Ab River, flowing on the eastern outskirts of the present-day town of Bisotun. The construction of the bridge's substructure was initiated in the late Sasanian period, but the program was abruptly terminated, as is the case with other Sasanian projects in Bisotun. Subsequently, the Hasanwayhids, a local Kurdish dynasty in western Iran, completed the construction of the bridge. High traffic and natural hazards such as floods and earthquakes have inflicted damage upon the bridge in subsequent periods, i.e., from the Saljuq era to the first Pahlavi period. Consequently, governments made considerable efforts to restore or reconstruct various parts of the bridge. Workshops were established at a short distance northeast of the bridge to provide construction materials for the restoration and reconstruction of the damaged parts. To the northeast of the bridge, there exists a low mound measuring 50 m in length and 40 m in width. The mound was excavated in 2002 under the direction of the present author, revealing four distinct archaeolo

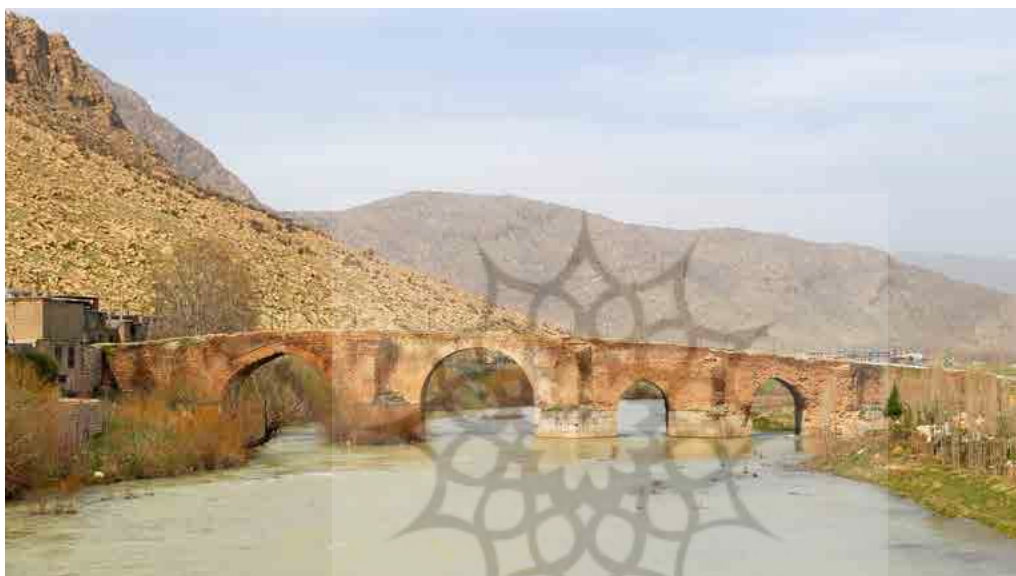
Fig. 1: The Bisotun bridge across the Dinavar Ab River (Photo by: B. Sedighi).

The Bisotun Bridge is located on the eastern outskirts of the present-day town of Bisotun, on the “Great Khorasan” highway to Baghdad, spanning the Dinavar Ab River (Fig. 1). The bridge is 145 m long and consists of six spans. The bridge piers are constructed of well-dressed stone blocks, while the walls, buttresses, and vaults are made of bricks. Archaeological excavations and architectural studies have revealed that the bridge has been constructed, reconstructed, and repaired in eight distinct stages, occurring at different times ranging from the late Sasanian period to the first Pahlavi era.

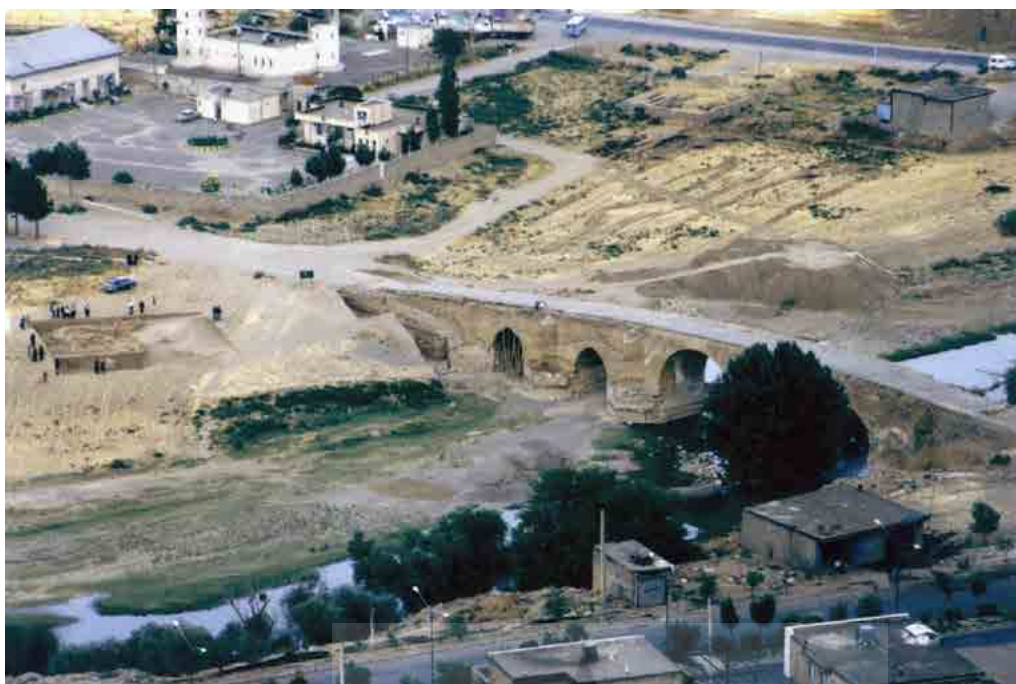
تصویر ۲: موقعیت ترانشه‌های کاوش شده نسبت به پل بیستون (نگارنده، ۱۳۸۱).
 Fig. 2: Location of the excavated trenches in relation to the bridge (Author, 2002).

On the northeast side of the bridge, there was a low-lying mound measuring 50 m in length and 40 m in width (Figs. 2–3). This mound was covered with a considerable amount of kiln slag, fragments of baked bricks in various sizes, and stone blocks. These findings indicated the presence of workshops related to the production of building materials for the initial construction and/or repair of the bridge. In 2002, the mound was partially excavated under the direction of the present author. The archaeological deposits of the mound had an approximate thickness of 3.50 m. The excavation was carried out with two objectives. First, to identify the potential workshops involved in the production of building materials used in the construction of the bridge. Second, to shed light on the processes by which the building materials were produced in these workshops.

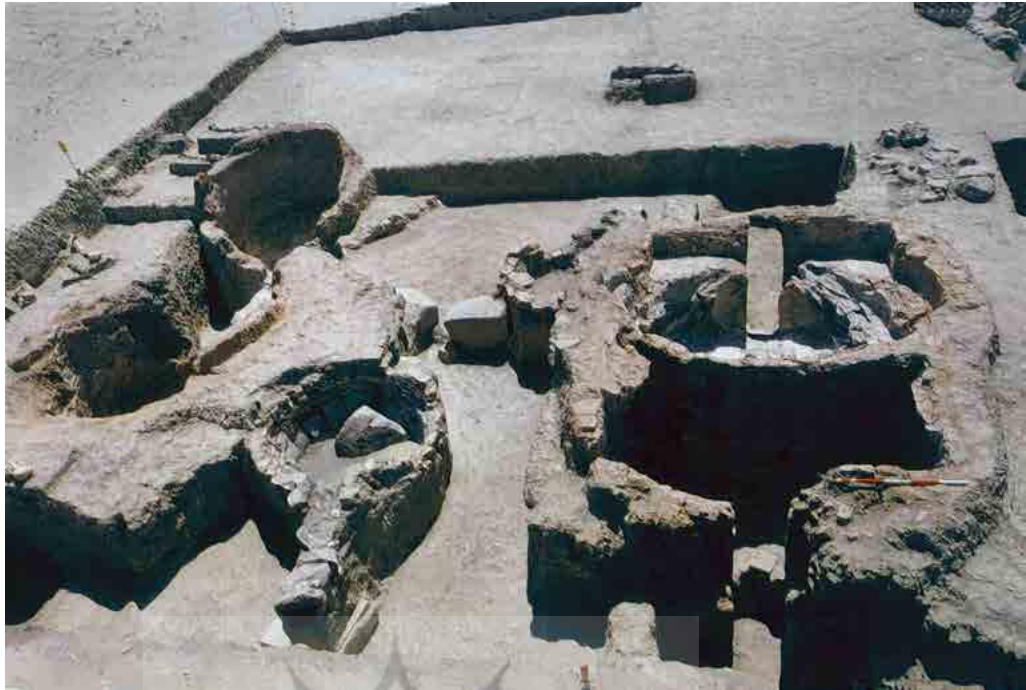
تصویر ۵: نمایی از کوره‌های آجرپزی و آهک‌پزی (نگارنده، ۱۳۸۱).
 Fig. 5: View of the lime and brick-manufacturing kilns (Author, 2002).

twelve cut stone blocks of varying sizes and shapes were found in the excavated area. Furthermore, the excavation revealed three kilns (Figs. 5-6) engaged in the production of bricks and lime.

هنگام کاوش پشته کم‌ارتفاع، سه کوره شناسایی شد (تصاویر ۵ و ۶). کوره شماره ۱ از نوع کوره‌های

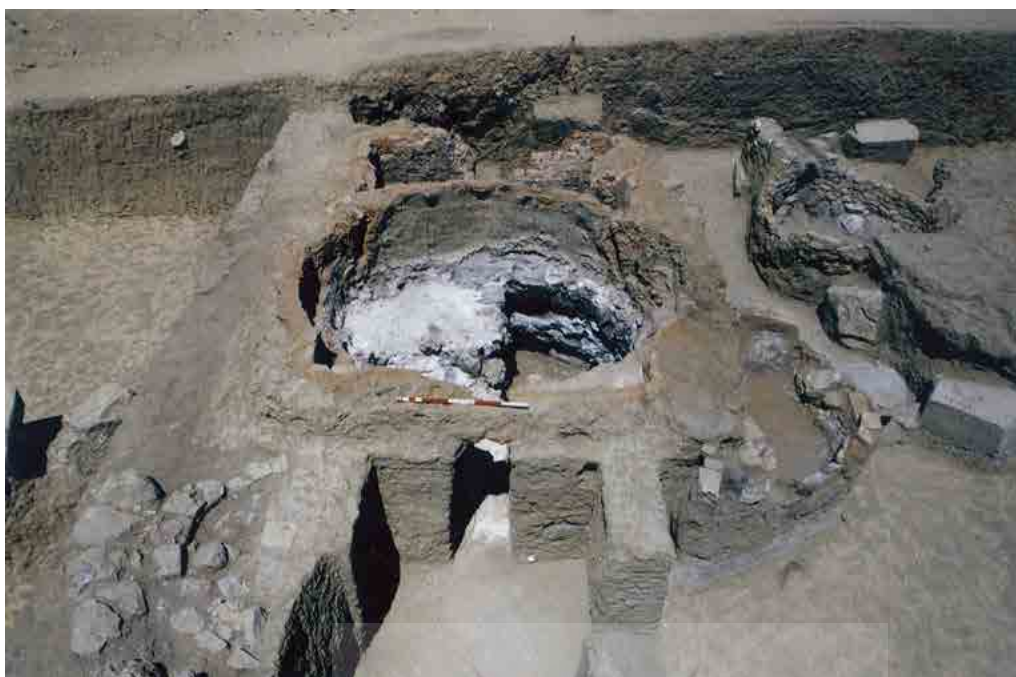
تصویر ۷: کوره آجرپزی شماره ۱ (نگارنده، ۱۳۸۱).
Fig. 7: Brick-manufacturing kiln no. 1 (Author, 2002).

در دومین مرحله استفاده از کوره، با تخریب تویزه‌های سقف آتشخوان و هم‌چنین ریزش بخشی از دیوار شمالی آن، نقشه آتشخوان و به‌طورکلی کاربری کوره تغییر کرده است. در این مرحله با تخریب بخش‌هایی از دیوارهای جانبی کوره و هم‌چنین ایجاد دیوارهای مدور الحاقی، نقشه آتشخوان از مستطیل به دایره‌ای با قطر ۳/۳۰ متر و بلندای ۲/۱۰ متر تبدیل شده است (تصاویر ۷ و ۱۶).

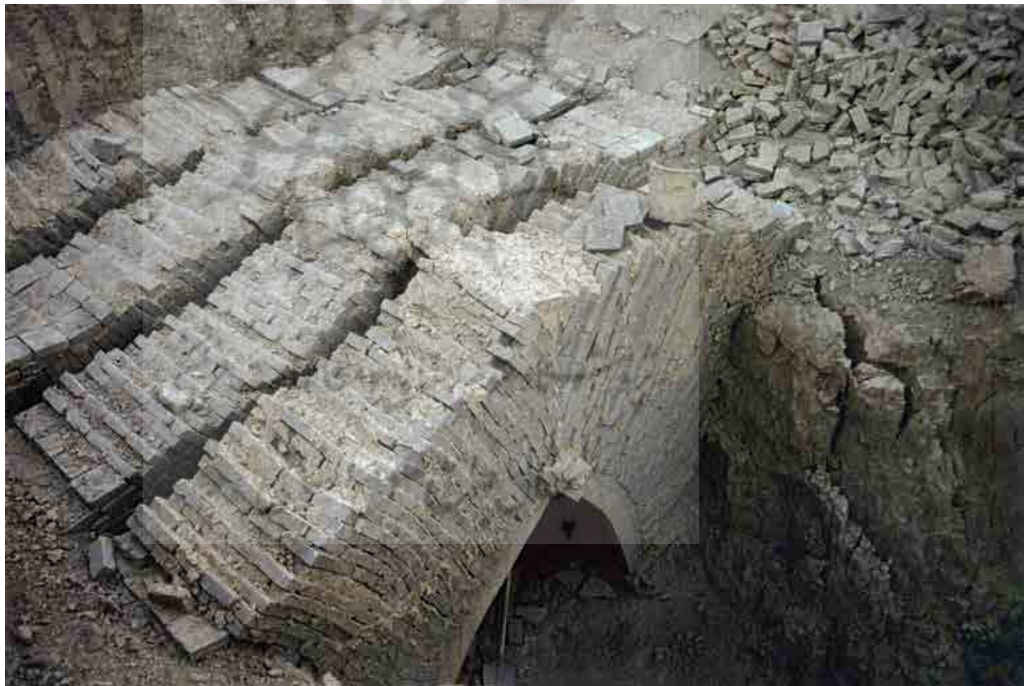
تصویر ۹: تویزه‌های یکی از کوره‌های آجریزی امروزی در کرمانشاه (نگارنده، ۱۳۸۱).

Fig. 9: Transverse arches of a modern brick-manufacturing kiln in Kermanshah (Author, 2002).

رس، خشت‌های شکسته و سالم (۵×۲۴×۲۴ سانتی‌متر) و ملات گل چیده‌اند. پهنای دیوارهای این کوره متفاوت است؛ برای مثال، پهنای دیوار شرقی ۶ سانتی‌متر و پهنای دیوار غربی ۱/۴ متر است. احتمالاً این دیوار در بخش‌های پایینی هم‌اندازه با دیوار شرقی بوده است؛ زیرا خشت‌های بخش فوقانی دیوار تنها دو ردیف است که بر روی نهشت‌های رسوبی چیده شده‌اند. بخش‌هایی از نمای بیرونی دیوار شرقی آتشیخوان با قطعات شکسته آجر جوش و وازده‌های کوره چیده شده که حاکی از مرمت‌های متعدد به‌هنگام فعالیت کوره است. اندودهای سطوح داخلی دیوارها در اثر حرارت زیاد پخته و سیلیسی شده‌اند. در بعضی قسمت‌ها چندین لایه لعاب برجای مانده است. هم‌زمان با چیدن دیوارهای جانبی، سه تویزه ایجاد کرده‌اند که بقایای آن در دیوارهای شرقی و غربی آتشیخوان برجای مانده است. شروع تویزه‌ها از ارتفاع ۱/۸۰ متری از کف آتشیخوان است. هر یک از این تویزه‌ها که در فاصله ۵۰ سانتی‌متر از یک‌دیگر قرار دارند ۸۰ سانتی‌متر پهنای دارند. با کمک این تویزه‌ها زمانی سقف آتشیخوان کوره را به شکل مشبک (زنبورک) پوشش داده‌اند. انتقال حرارت به بیرون از آتشیخوان از طریق روزنه‌های ایجاد شده بین تویزه‌ها به‌آسانی انجام می‌گرفته است. اگرچه از طاق‌های آتشیخوان، به‌علت تغییر کاربری کوره، اثری باقی‌نمانده است؛ اما استفاده از این شیوه طاق‌زنی تا به امروز برای ساخت کوره‌های آجریزی منطقه رواج دارد. این موضوع نشان می‌دهد که فناوری تولید آجر به شیوه‌های سنتی از گذشته‌های دور تاکنون تغییر چندانی نداشته است (تصاویر ۹ و ۱۰).

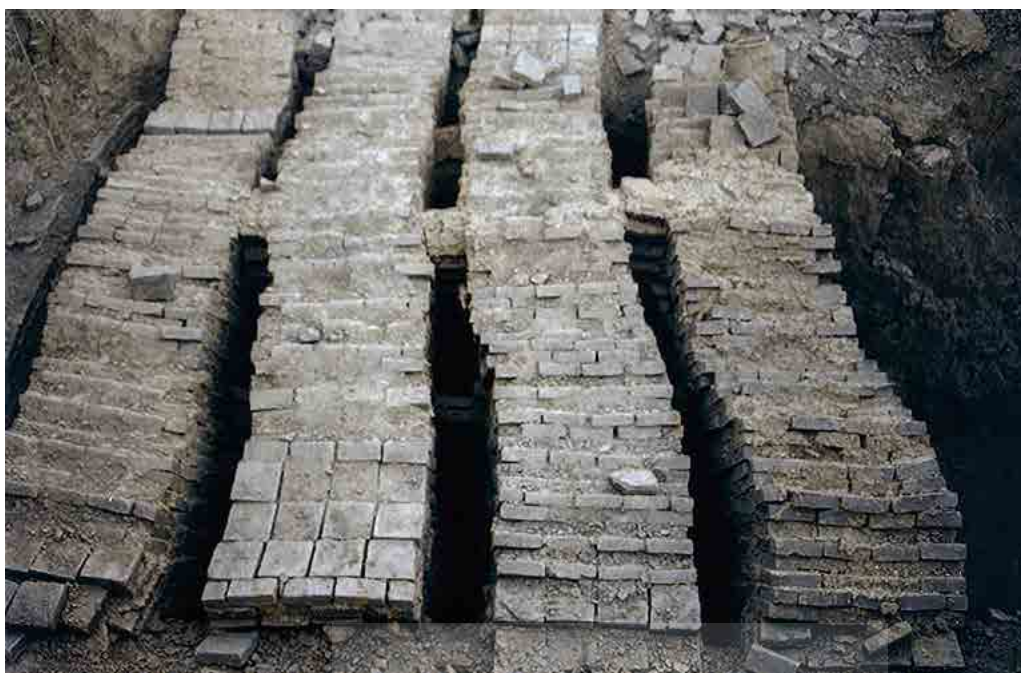
تصویر ۱۰: تویزه‌های یکی از کوره‌های آجرپزی امروزی در کرمانشاه (نگارنده، ۱۳۸۱).

Fig. 10: Transverse arches of a modern brick-manufacturing kiln in Kermanshah (Author, 2002).

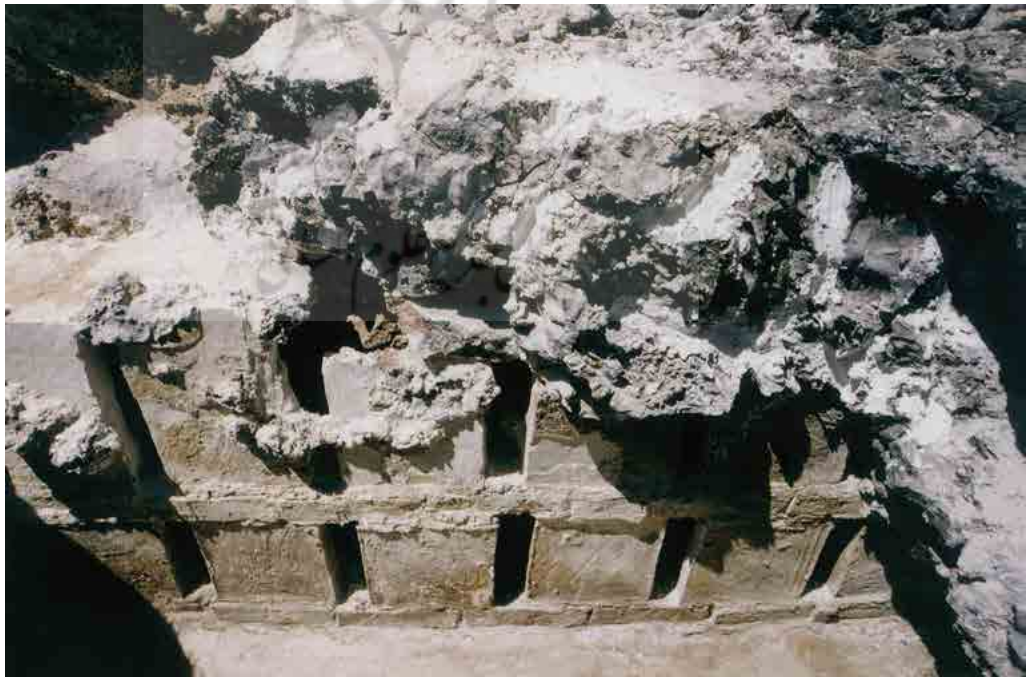
تصویر ۱۱: کانال جریان انتقال هوا در کوره آجری/آهک‌پزی شماره ۱ (نگارنده، ۱۳۸۱).

Fig. 11: An air flue placed on the floor of lime and brick-manufacturing kiln no. 1 (Author, 2002).

منتهی می‌شود (تصاویر ۱۱ تا ۱۵). برای ساخت این کانال ابتدا یک ردیف آجر (با ابعاد $۲۵ \times ۲۵ \times ۶$ سانتی‌متر) را به صورت افقی بر روی کف آتشخوان چیده‌اند؛ سپس بر روی این آجرها در دو طرف یک ردیف آجر را به صورت راسته و با فواصل معینی قرار داده و پس از آن سقف کانال را با آجرهای تخت پوشش داده‌اند. فاصله هر آجر راسته با آجر دیگر ۷ سانتی‌متر است؛ هرچند رسیدن به یک درک روشن از چگونگی عملکرد این کانال و ارتباط آن با محیط بیرون از کوره تا کاوش‌های تکمیلی کمی دشوار است، اما مشبک بودن کانال مذکور نشان می‌دهد از این کانال جهت انتقال جریان هوا برای شعله‌ورکردن آتش داخل آتشخوان استفاده می‌شده است.

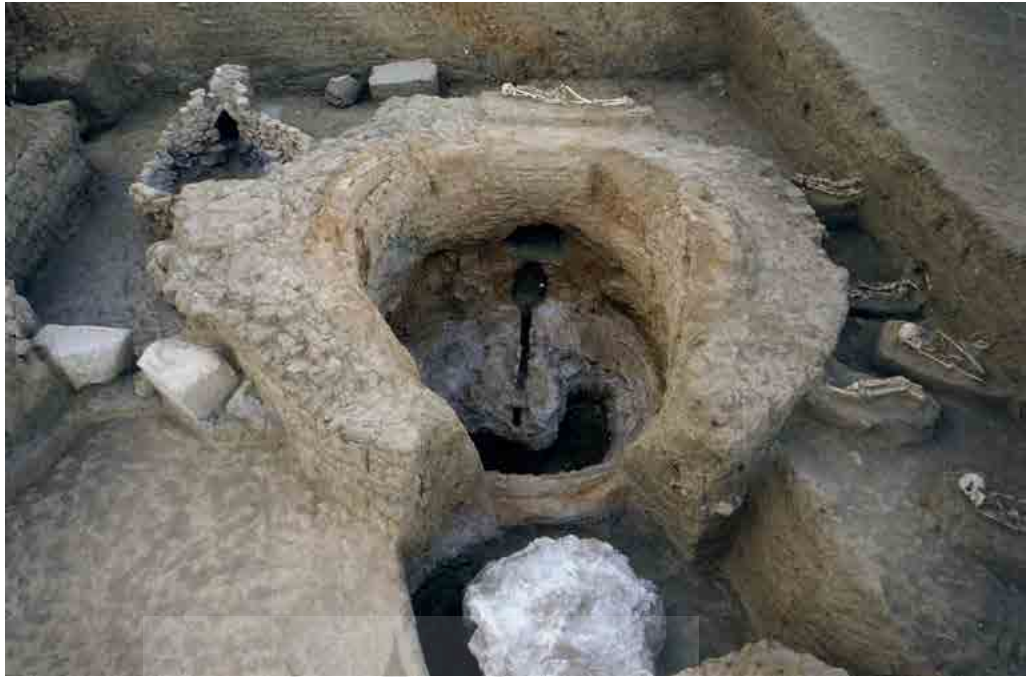
تصویر ۱۷: کوره آهک‌پزی شماره ۲ (نگارنده، ۱۳۸۱).
 Fig. 17: Lime-manufacturing kiln no. 2 (Author, 2002).

This kiln has an approximately circular plan (Figs. 17–18). The inner diameter of the kiln ranges from 2.50 to 2.60 m, while the remaining height of its walls stands at 3.30 m (Figs. 19–21). Within the kiln, there is a channel oriented in a north-south direction, allowing the inflow of air for the combustion of fire inside the kiln. The presence of substantial quantities of lime inside the kiln strongly suggests its use in the production of lime for the repair of bridge piers.

این کوره از نوع کوره‌های تنوره‌ای (چاهی) با نقشه تقریباً مدور است که شکل بیرونی آن نسبت به فضای داخلی نامنظم‌تر است (تصاویر ۱۷ و ۱۸). قطر داخلی کوره بین ۲/۵۰ تا ۲/۶۰ متر است و از بلندای دیوارهای آن $\frac{3}{3}$ متر باقی مانده است (تصاویر ۱۹ تا ۲۱). برای ساخت این کوره ابتدا گودال مدوری در داخل نهشت‌های رودخانه‌ای کنده و سپس دیوارهای کوره را تا بلندای ۹۰ سانتی‌متری با لاشه‌سنگ و پس از آن تا بلندای $\frac{3}{3}$ متر با خشت‌های شکسته و سالم به ابعاد $25 \times 25 \times 5$ سانتی‌متر چیده‌اند. پهناى دیوارها تا بلندای ۹۰ سانتی‌متر به ۲۰ سانتی‌متر و از این ارتفاع به بالا به $\frac{1}{1}$ متر می‌رسد. در این بخش، دیوار خشتی بر روی نهشت‌های رودخانه‌ای چیده شده است. خشت‌های نمای داخلی دیوارها به علت حرارت زیاد به آجرهای نیم‌پخت تبدیل شده‌اند. سطوح داخلی دیوارها با گل آلود شده و در برخی قسمت‌ها کاملاً لعاب‌پز شده است؛ هم‌چنین بر روی بخش‌های سیلیسی شده دیوار غربی، آندودی از گل رس وجود دارد که هنوز سیلیسی نشده و این حاکی از استفاده‌های پی‌درپی از این کوره است. در دیوار شمالی کوره، دریچه‌ای به ابعاد

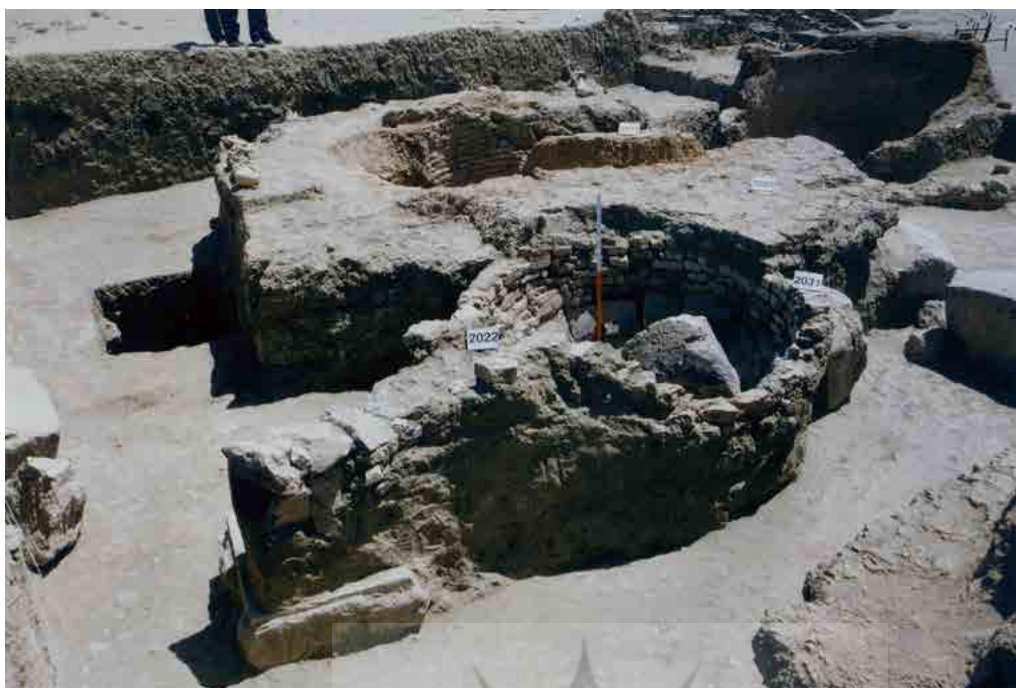
تصویر ۲۲: نمایی از ساختار کنار کوره آهک‌پزی شماره ۲ (نگارنده، ۱۳۸۱).
 Fig. 22: View of the structure next to lime-manufacturing kiln no. 2 (Author, 2002).

در ضلع شمال‌غربی بیرون کوره همانند کوره شماره ۱، ساختار مدوری به قطر ۱/۷۰ متر و ژرفای ۸۵ سانتی‌متر قرار دارد که پهنای دیوارهای آن ۱۵ سانتی‌متر است (تصویر ۲۲). ساختار فضای مذکور به این ترتیب است که ابتدا گودالی را در زمین‌کنده و سپس دیوارهای آن را با قطعات شکسته و سالم آجر با ابعاد $۲۴ \times ۲۴ \times ۵$ و $۲۸ \times ۲۸ \times ۸$ سانتی‌متر به شکل نامنظمی در پنج ردیف چیده‌اند. رج اول نمای داخلی شامل ردیفی از آجرهای سالم به ابعاد $۲۳ \times ۲۳ \times ۵$ سانتی‌متر است که به صورت تخت چیده شده‌اند. این فضا فاقد سقف است و کف آن شامل لایه‌ای از ماسه نرم کوبیده است. در داخل این فضا یک بلوک سنگی قرار دارد که برروی آن آثار سوختگی ناشی از حرارت دیده می‌شود؛ هم‌چنین آثار سوختگی برروی دیوارهای آجری این فضا قابل‌رؤیت است. به دیوار شمالی این فضا هواکشی به درازای ۱/۶۰ متر، پهنای ۴۵ و بلندای ۵ سانتی‌متر متصل است. دیوارهای این هواکش بالاشه‌سنگ و آجرهای شکسته چیده شده است. هواکش مذکور سقفی مسطح دارد، اما ابتدای آن دارای پوششی با قوس جناغی است که با قرار گرفتن دو آجر (به ابعاد $۲۸ \times ۲۸ \times ۸$ سانتی‌متر) شکل گرفته است. پس از ایجاد سقف، روی آن را بالاشه‌سنگ، آجر شکسته و ملات گچ پرکرده‌اند. علاوه بر بلوک سنگی، مقدار کمی خاکستر، گچ پخته، خاک رس و آجر شکسته از داخل این فضا به دست آمد. کارکرد این فضا مشخص نیست.

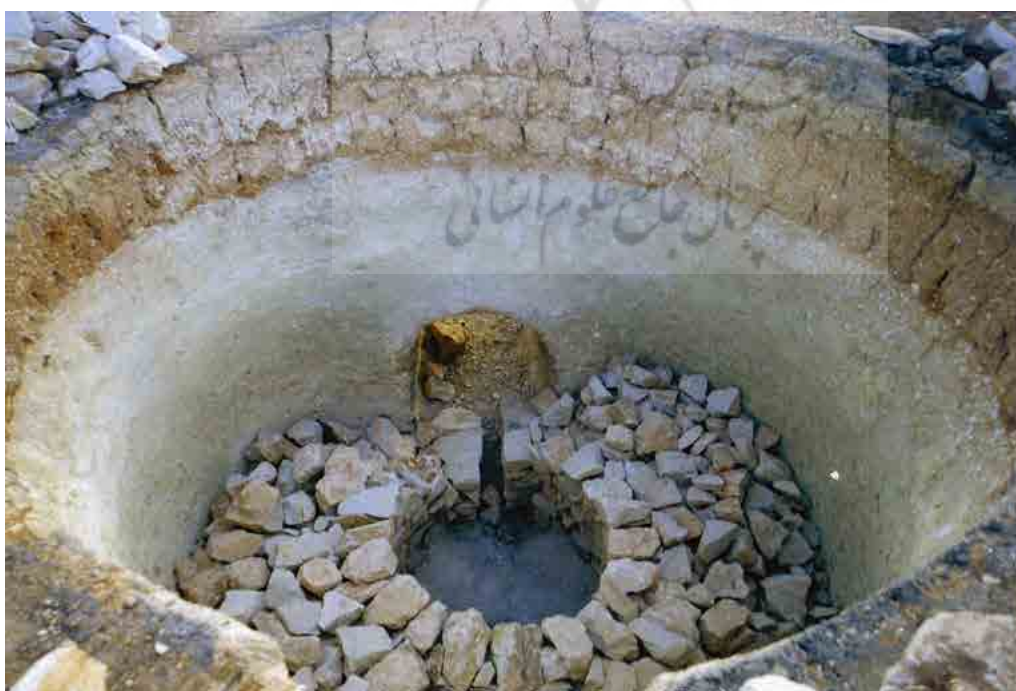
تصویر ۲۳: یکی از کوره‌های آهک‌پزی امروزی در نزدیکی روستای چهر (نگارنده، ۱۳۸۱).
 Fig. 23: A modern lime-manufacturing kiln near the Chehr village (Author, 2002).

می‌کرده‌اند. نحوه تولید آهک در این کوره به دو روش بوده است. در روش اول همانند کوره‌های امروزی سنگ‌های آهک را جهت پختن در دورتادور کوره می‌چیده‌اند و سپس حرارت را در فضای خالی مرکزی آن تولید می‌کرده‌اند (تصویر ۲۳). این شیوه اجرا سبب رسیدن حرارت به تمام قسمت‌های سنگ آهک می‌شده است.

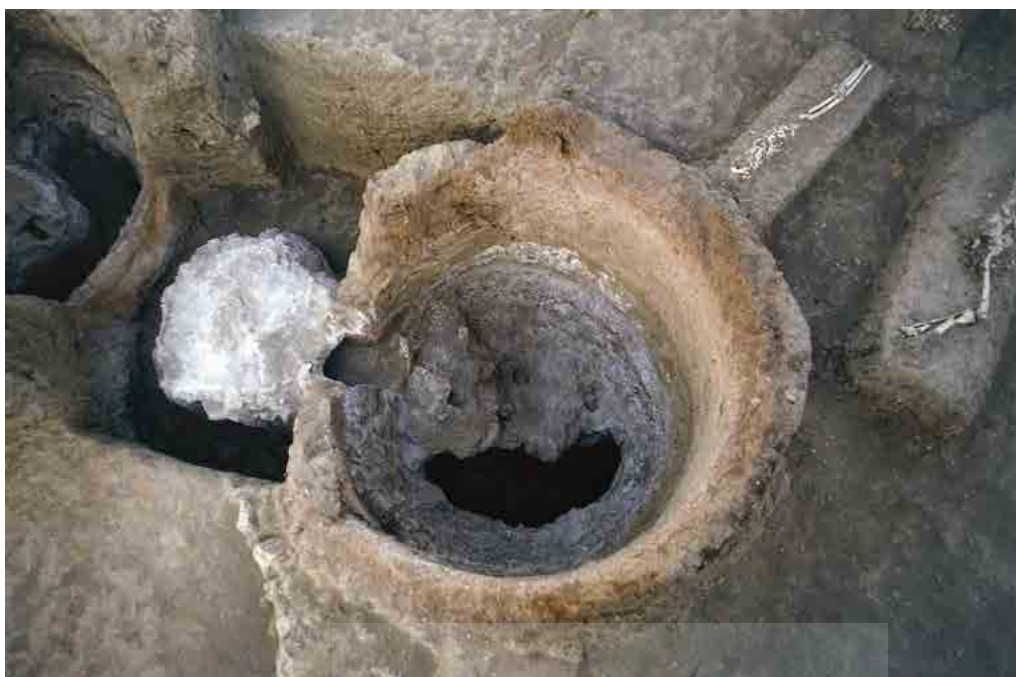
تصویر ۲۴: کوره آهک‌پزی شماره ۳ (نگارنده، ۱۳۸۱).
Fig. 24: Lime-manufacturing kiln no. 3 (Author, 2002).

این کوره دارای نقشه مدوری است که اندازه قطر داخلی آن متغیر است؛ به طوری که از کف تا بلندای ۵۵ سانتی‌متر دارای قطر ۱/۸۰ متر و پس از آن تا بلندای ۱/۲۰ متر دارای قطر ۲/۴۰ متر است و از آن پس تا بلندترین بخش دیوار ۲/۷۰ متر قطر دارد. از بلندای دیوار کوره ۲/۷۵ متر باقی مانده است (تصاویر ۲۴ تا ۲۷).
