بررسی تغییرات تزئینات کاشی در نمای ایوان جنوبی مسجد جامع عتیق اصفهان پس از مرمت‌های سال‌های ۳۰-۱۳۱۷ مأده کلانتری^{۱*}

صفه صاحب

مسجد جامع عتیق اصفهان

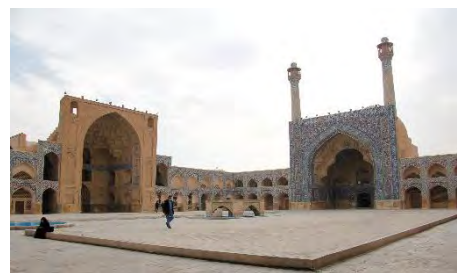
تصویر ۲ (بزرگنمایی تصویر ۲۱)

طبق تحقیقات گالدیری ایوان‌ها در مسجد جامع در دوره دوم سلجوقی و پس از احداث گنبد خانه جنوبی (گنبد نظام‌الملک) و گنبد خانه شمالی (گنبد تاج‌الملک) ساخته شده‌اند (گالدیری، ۱۳۹۲). آندره گدار حین اقدامات مرمتی و کاوش، لایه خارجی نمای ایوان جنوبی و ایوان غربی را برداشت و نمای آجرکاری در زیر نمای کاشی پیدا کرد که مشابه نمای آجری ایوان شرقی است. این مسئله نیز تأیید می‌کند که ایوان‌ها با یک شیوه و هم‌زمان و یا بافاصله زمانی کم و همگی در دوره سلجوقی ساخته شدند (گدار، گدار و سیرو، ۱۳۷۱ ب: ۱۷۶) (گالدیری، ۱۳۹۲: ۱۹۷). در تصویر ۱ ایوان جنوبی (با نمای کاشی و مناره‌ها) و ایوان شرقی (با نمای آجری) قابل مشاهده هستند. نمای ایوان شرقی به همان شکل سلجوقی باقی مانده است. تصویر ۲ نمای ایوان جنوبی را در حین کاوش‌های گدار نشان می‌دهد. شباهت نقوش آجری کشف‌شده زیر لایه کاشی در ایوان جنوبی (تصویر ۴) و ایوان شرقی (تصویر ۳) قابل مشاهده است.

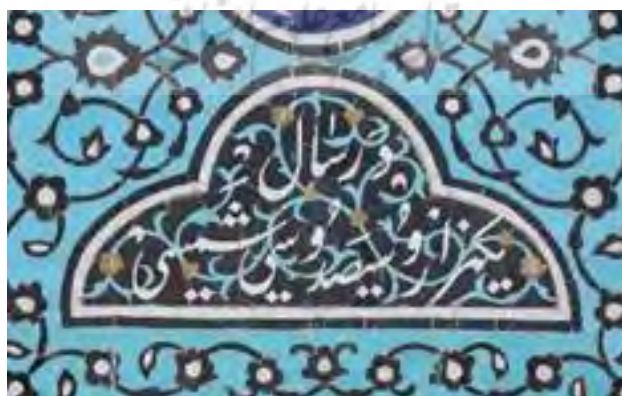
تصویر ۵

✓ و در نهایت آخرین کتیبه تاریخ‌دار متعلق به دوره معاصر است و متن آن بدین شرح است: در سال یک هزار و سیصد و سی شمسی به وسیله اداره باستان‌شناسی تعمیر شد. (تصویر ۵)

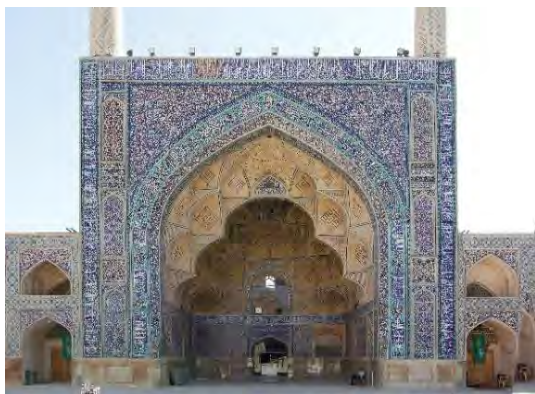
تصویر ۲۳

مسجد جامع عتیق اصفهان از جمله آثار تاریخی ایران است که از دوره پهلوی اول توسط مستشرقین مستند نگاری و ثبت شد و مورد مطالعه، پژوهش و همچنین مرمت به شیوه علمی و نوین قرار گرفت؛ اما متأسفانه مستندات کافی از مرمت‌ها و مداخلات صورت گرفته موجود نیست و بنابراین انگیزه برخی مداخلات را نمی‌توان به‌طور قطعی فهمید. با بررسی اسناد تصویری متعلق به پیش از مداخلات گذار آسیب‌های ایوان بررسی شدند. تصویر ۲۰ که توسط نایمن در سال ۱۹۳۷ تهیه شده است آخرین وضعیت ایوان قبل از اقدامات دوره معاصر را نشان می‌دهد. جهت مقایسه، بزرگنمایی این سند (تصویر ۲۲) در کنار تصویر وضع موجود (تصویر ۲۳) قرار داده شده است.

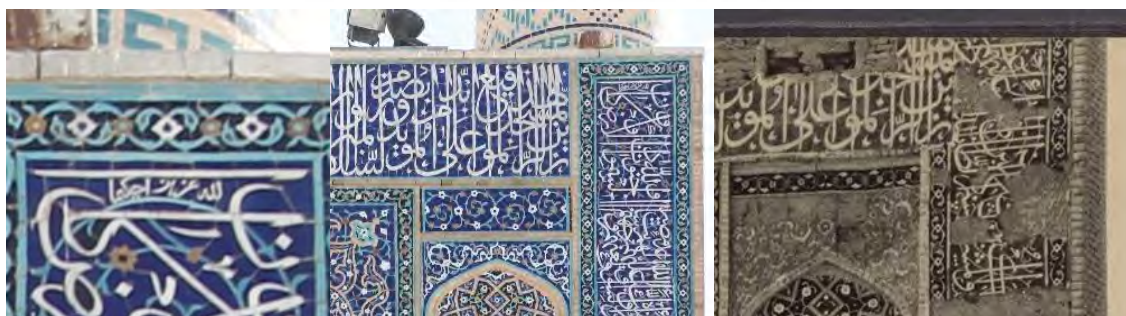
کتیبه اصلی ایوان آیاتی از سوره فتح را در بردارد. این کتیبه از پایین جز سمت راست (جز غربی) با بسم‌الله الرحمن الرحیم آغاز می‌شود و در جهت عمودی به سمت بالا ادامه می‌یابد. در عکس آرتور پوپ (تصویر ۲۵) قسمت‌های باقی‌مانده کتیبه با متن قرآن تطبیق داده شد و مشخص شد آخرین کلمات آن در انتهای خط عمودی "علیهم دایره السوء" در اواسط آیه ۶ است؛ اما در کتیبه مرمت‌شده تا آخر آیه ۷ نوشته شده است. آخرین کلمات "السموات و الارض و کان" هست (تصویر ۲۶) و کلمات آخر آیه "الله عزیزا حکیما" با ابعاد خیلی کوچک‌تر در انتها به صورت افقی نوشته شده‌اند (تصویر ۲۷).

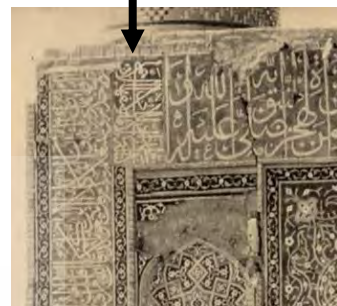
تصویر ۲۸ (بزرگنمایی تصویر ۹)

قسمت سوم کتیبه از بالای جرز سمت چپ (جرز شرقی) به سمت پایین ادامه دارد. این بخش کتیبه طبق اسناد تاریخی از اواسط آیه ۱۵ سوره فتح^۲ "لتاخذوها ذرونا" آغاز می‌شود (تصویر ۲۸). در وضعیت جدید از ابتدای آیه ۱۵ (سیقول المخلفون) کتیبه شروع شده است (تصویر ۳۰)؛ بنابراین با جابه‌جا کردن کل کتیبه به سمت پایین کلمات ابتدایی به آن اضافه شدند. در وضعیت حاضر آخرین کلمات کتیبه در پایین، آخر آیه ۱۹ "عزیزا حکیمان" است (تصویر ۳۲) اما در اسناد تاریخی می‌توان دید کتیبه ادامه داشته است. (تصویر ۳۳). به نظر می‌رسد جابه‌جایی کل کتیبه به پایین برای تکمیل آیات بوده است. علاوه بر این در برخی قسمت‌های میانی کتیبه که در اسناد تصویری موجود است تغییراتی صورت گرفته و کلمات با خط متفاوت جایگزین شده‌اند (تصویر ۳۵ و ۳۶ و ۳۷)^۳. به نظر می‌رسد مرمت کتیبه با خط متفاوت به دلیل بررسی نکردن اسناد تصویری قبلی است.

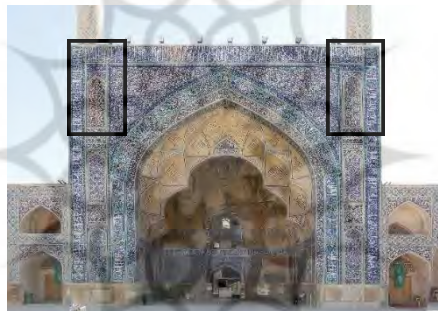
تصویر ۴۱

در طاق نماهای بالای جرزهای شرقی و غربی (تصویر ۴۱) تغییراتی صورت گرفته است. حاشیه بالای آن هم به لحاظ ابعاد و هم طرح تغییر کرده است. طرح لچکی کنار قوس همچنين فرم و خیز قوس تغییر کرده است. (تصویر ۲۸ و تصویر ۳۰ را ببینید. همچنین تصاویر ۲۵ و ۲۶ طاق نماي سمت راست و تغییرات آن را نشان می‌دهد). در وضعیت پیش از مرمت، نقوش گره و اسلیمی داخل طاق نما در سمت چپ و راست در رنگ و طرح تفاوت‌های جزئی داشتند (تصویر ۴۲ و ۴۳). در مداخلات گذار، طرح طاق نماي سمت راست اصیل محسوب گردیده و کاشی‌های طاق نماي سمت چپ بر اساس آن مجدداً طراحی و از نو ساخته شدند.
