Investigating the Mining Risks in Active Tectonic Regions using the Radar Interferometry Method (Case Study: Azarshahr Dashkasan)

Volume 12, Issue 3 - Number 47, Fall 2023

بررسی مخاطرات معدن کاوی در مناطق فعال تکتونیکی با استفاده از روش تداخل سنجی راداری (مطالعه موردی: داشکسن آذربایجان)

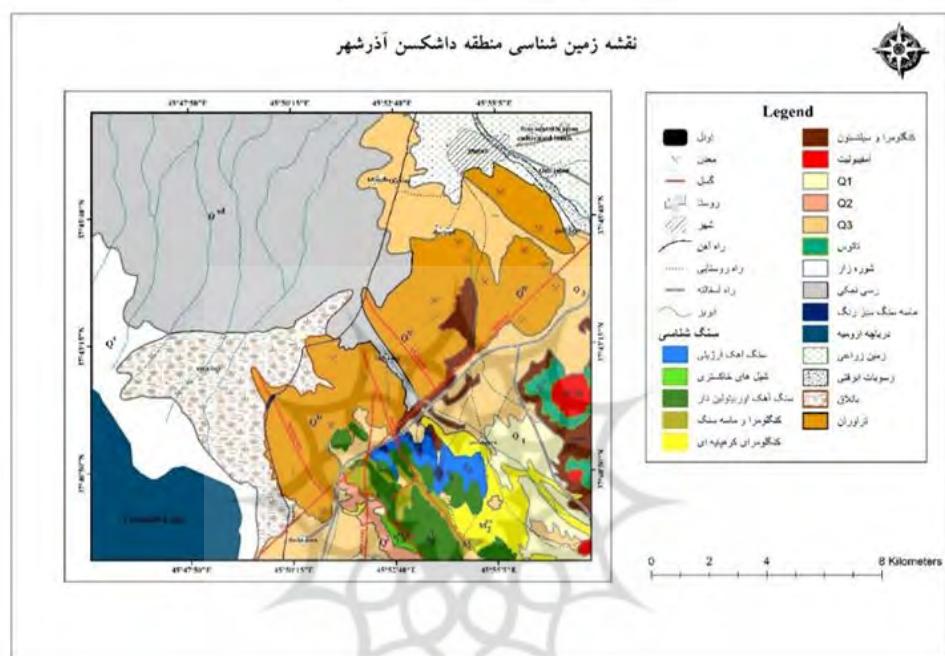
شکل ۲- نقشه زمین‌شناسی منطقه مورد مطالعه

این توده‌ها توسط رسوبات آتشفسانی به نام توف آبرفتی احاطه شده‌اند که در اطراف هسته آندزیتی ته نشت شده‌اند (معین وزیری و همکاران^۱، ۱۹۷۸). در قسمت جنوب غربی، سنگ بستر این منطقه شامل سنگ‌های آهکی کرتاسه همراه با تراورتن‌های پلیوسن می‌باشد در بخش‌های چین خورده لایه‌های شیلی توفیقی وجود دارند. با توجه به پیمایش و بررسی میدانی در منطقه داشکسن و استفاده از نقشه زمین‌شناسی ۱:۱۰۰۰۰۰ آذربایجان، سنگ‌شناسی منطقه مورد مطالعه شامل تناوبی از واحدهای شیلی توفیقی، مارنی و دولومیتی — آهکی خاکستری همراه با فسیل مرجان در بخش‌های آهکی می‌باشد و در نقطه (رخنمون نزدیک به جاده تبریز — میاندوآب) همراه با حرکت نرمال چپ بر گسل غله آذر به امتداد (N80E) و شیب (10NW)، چین خورده‌گی همراه با گسل خورده‌گی در منطقه دیده می‌شود (شکل ۲).

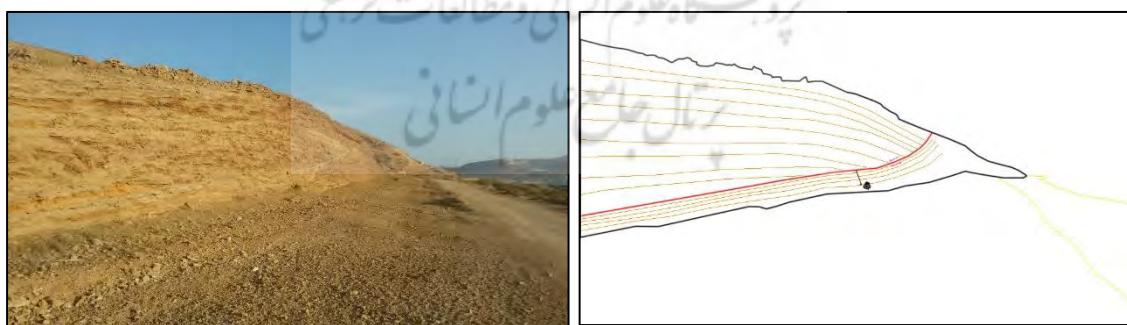
شکل ۳- چین‌خوردگی همراه با گسل نرمال چپ بر غله آذر، جهت دید عکس (N65W). مقیاس: کیف و عصا

اشکال کله قندی در محل شکستگی‌های کششی که شیب ۵۵-۶۵ درجه دارند، دیده می‌شوند علاوه بر این واحدهای کواترنر به همراه نهشته‌های کوه پایه‌ای تراورتن و رسی نمکی در گستره منطقه وجود دارند پهنه تقریبی تراورتنی با توجه به پیمایش‌ها در منطقه مورد مطالعه و نقشه زمین‌شناسی ۱:۱۰۰۰۰۰ آذربایجان از گوگان تا حوالی داشکسن حدود ۱۴ کیلومتر و عرض میانگین این پهنه تراورتنی حدود ۴۰۰ کیلومتر است (شکل ۳). از نشانه‌های

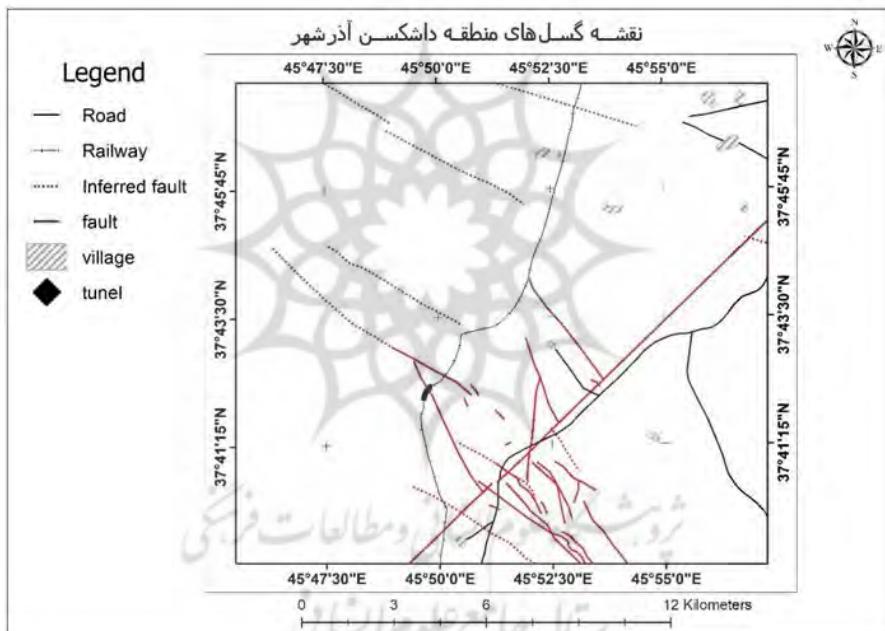
شکل ۴- نقشه گسل‌های منطقه داشکسن آذربایجان (تقی‌پور و همکاران، ۱۳۹۸ با تغییرات بیشتر)

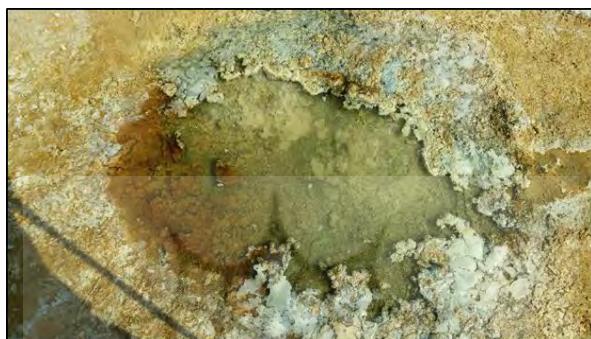
شکل ۵- تشکیل بلورهای حبابی شکل و شعاعی در چشمه‌های تراورتن ساز منطقه

وجود فعالیت‌های زمین‌ساختی اخیر در این منطقه وجود چشمه‌های تراورتن‌ساز فعال می‌باشد تراورتن‌های گرم‌زاد معمولاً دارای برخی حامل‌های جوی هستند اما بیشتر حجم دی اکسید کربن آن‌ها از فرآیندهای گرمایی درون منشأ گرفته است نرخ گاززدایی این تراورتن‌ها بالاست و منجر به تشکیل بلورهای حبابی شکل و شعاعی می‌شود ([شکل ۵](#)) و نرخ رسوب‌گذاری به همان نسبت بالاست به طوری که نرخ رسوب‌گذاری بالاتر از ۱۰ میلی‌متر در سال دارد تراورتن‌های گرم‌زاد توزیع محلی بیشتری نسبت به سایر نهشته‌های سطحی‌زاد دارند و بیشتر با مناطق آتش‌سخانی کواترنر و فعالیت‌های زمین‌ساختی همراه هستند (پور قاضی و همکاران، ۱۳۹۳).

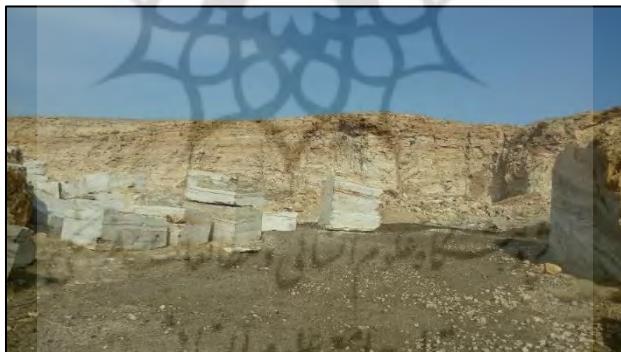
شکل ۶- متروکه شدن معدن به دلیل توسعه شکستگی‌های کششی و برشی، جهت دید (NE)

بر اساس ساختارهای تکتونیکی موجود در لایه‌های آهکی - دولومیتی چین خورده در کنار جاده آذرشهر - میاندوآب، زون برشی غالب در منطقه چپ بر است. معادنی که در امتداد گسل داشکسن مورد بهره‌برداری قرار گرفته‌اند در نواحی نزدیک به گسل داشکسن، شکستگی‌های کششی و برشی توسعه یافته‌اند و پس از مدتی کوتاه استخراج معدن متوقف شده و حجم باطله زیادی در منطقه رها شده است (شکل ۶). در رژیم‌های فشارشی، سنگ‌ها در معرض چین خوردگی قرار می‌گیرند و با ادامه چین خوردگی، در صورتی که تنש‌های فشارشی وارد شوند از

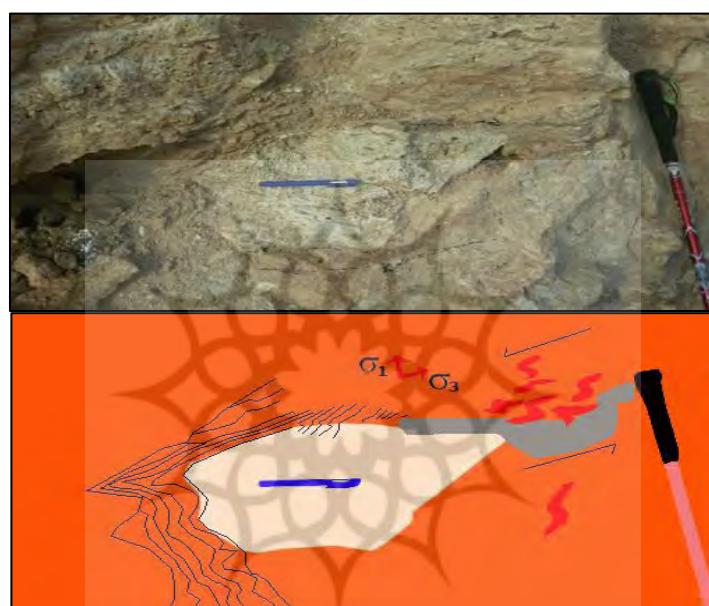
شکل ۷- ساختارهای تکتونیکی زون برشی غالب در منطقه داشکسن را چپ بر نشان می‌دهند، (37.66444° N, 45.85083° E) جهت دید (N80W) هولزوسن^۲، جانسون^۱، ۱۹۷۰؛ ۱۹۸۹)

گسل‌های نرمال در منطقه موردمطالعه در تقاطع با گسل اصلی و فعال منطقه هستند. گسل نرمال داشکسن با امتداد (N10W) و شیب (65) در تقاطع با گسل نرمال فعال با مؤلفه چپ بر غله آذر است. اکثر گسل‌های موجود در منطقه دارای سازوکار امتداد لغزی هستند و بر اثر اعمال نیروهای زمین‌ساختی (فسارشی) واحدهای توفیقی فرسایش یافته (هوازدگی پوست پیازی) به همراه رسوبات آهکی - دولومیتی چین خورده را در سطح زمین آشکار شده‌اند. در بعضی نواحی به خصوص در حریم جاده آذرشهر - میاندوآب، به دلیل رژیم فرسایشی حاکم بر منطقه و عملکرد انسان (معدن‌کاوی و ساخت جاده ارتباطی) بسیاری از آینه گسل‌ها و خشن‌لغزهای موجود نابود شده‌اند ولی بر اساس نقشه زمین‌شناسی ساختمانی منطقه موردمطالعه (شکل ۴) و مشاهدات میدانی؛ گسل نرمال با مؤلفه راست بر و امتداد (N10E) و شیب (15) مورد شناسایی قرار گرفته است. گسل راست بر به صورت متقطع با گسل داشکسن در منطقه موردمطالعه است و در امتداد آن آثار ورود محلول‌های هیدرولرمال در حفرات و درزهای کششی لایه‌های آهکی - دولومیتی چین خورده دیده می‌شوند (شکل ۷).

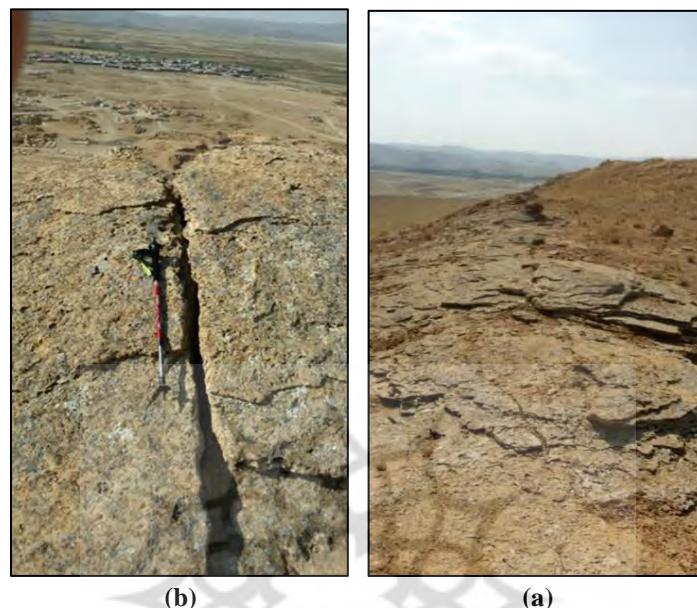
شکل ۸- (a) حرکت گسل نرمال داشکسن منطقه منجر به شکستگی اشکال کله قندی شده است، جهت دید (N10W)؛ (b) حرکت گسل نرمال داشکسن باعث جابه‌جایی چین به اندازه ۱۰ سانتی‌متر در ارتفاع ۱۳۷۳ متری شده است، جهت دید (N60E).

مقاومت سنگ‌ها شود، سنگ‌ها دچار گسلش و گسیختگی می‌شوند. در منطقه موردمطالعه، امتداد اغلب صفحه محور چین خوردگی‌ها (N15W) بوده که به موازات روند گسل نرمال داشکسن شناسایی شده در منطقه است. با مشاهدات صحرابی گسل نرمال داشکسن با امتداد (N61 NE) و شیب (N30W)، منجر به جابه‌جایی واحدهای چین خورده به اندازه ۱۰ سانتی‌متر در ارتفاع ۱۳۷۳ متر از سطح دریا شده است. لازم به ذکر است که حرکت راست بر گسل نرمال داشکسن رسوبات کواترنری جدید مانند اشکال کله قندی و واحدهای توفیقی که دچار فرسایش پوست‌پیازی شده‌اند را نیز تحت تأثیر قرار داده است لذا فعال بودن زمین‌ساخت به لحاظ مشاهدات میدانی کاملاً آشکار است (شکل ۸).

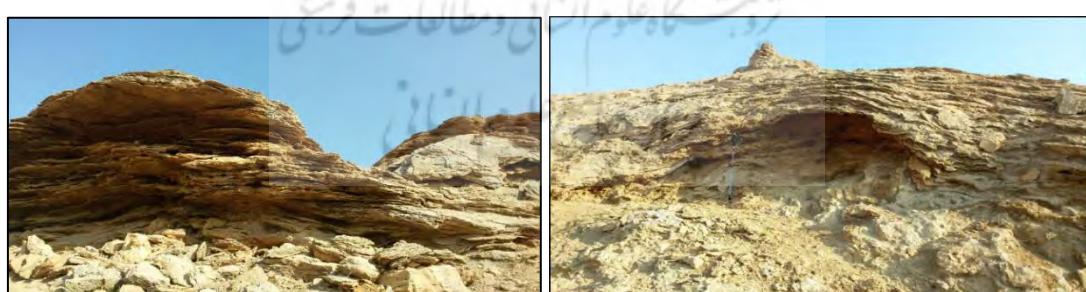
شکل ۹- فرسایش پوست پیازی در واحدهای توفیقی، جهت دید به سمت (NE)

در منطقه ارتباط بسیار نزدیکی بین چین خوردگی و گسلش وجود دارد. علاوه بر این واحدهای توفیقی به دلایل گوناگونی نظری تنש‌های فشارشی محلی یا ناحیه‌ای دچار فرسایش پوست‌پیازی شده‌اند همچنین فرآیند پوست‌پیازی شدن به فاکتورهای متعدد دیگر مانند: مقاومت سنگ‌ها، نوسانات دمایی، تنش‌های باقی‌مانده و پوشش گیاهی نیز ارتباط داده می‌شوند (جانسون^۱، ۱۹۷۰؛ هولزوسن^۲، ۱۹۸۹). در منطقه موردمطالعه، واحدهای توفیقی با فرسایش پوست‌پیازی، نشان داده شده است (شکل ۹). در امتداد حرکت گسل نرمال داشکسن که تقریباً ۱۰ سانتی‌متر در حال حاضر حرکت داشته است واحدهای توفیقی گسل خورده و تخریب شده مشاهده می‌شود (شکل ۱۰). در منطقه

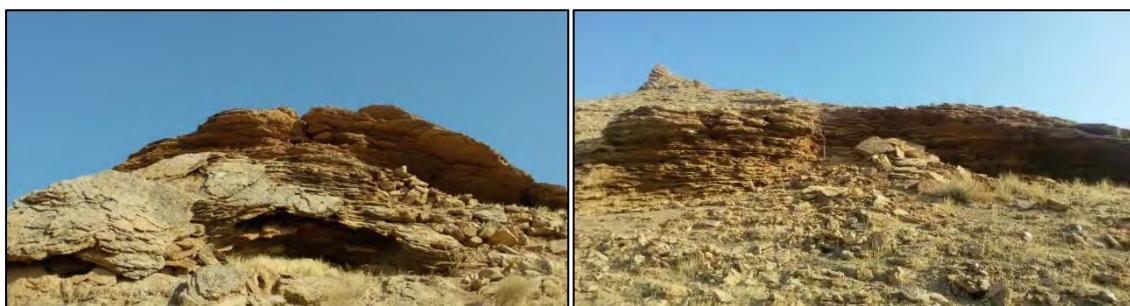
شکل ۱۰- تخریب واحدهای توفیقی دچار فرسایش پیوست پیازی تحت تأثیر حرکت راست بر گسل نرمال داشکسن منطقه، جهت دید به سمت (NE)

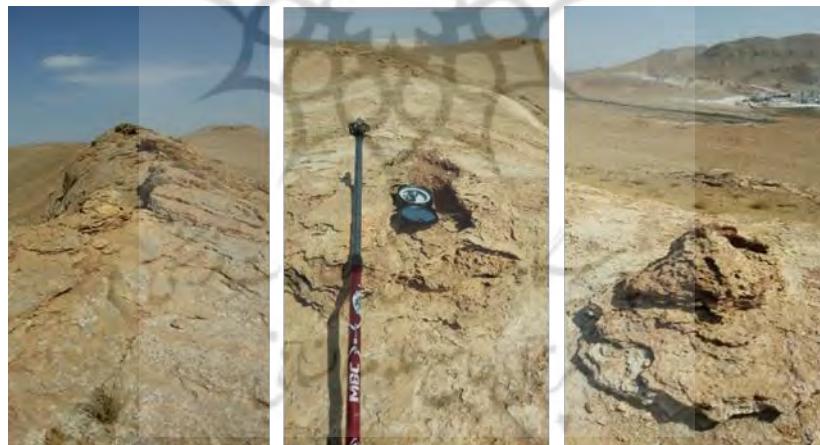
شکل ۱۱- چین نامتقارن داشکسن به همراه توسعه درزهای برشی و کششی و وجود اشکال کله قندی، جهت دید (N70W) (شکل ۱۳).

مورد مطالعه چین خورده‌گی طویل نامتقارن در جهت امتداد گسل نرمال داشکسن شناسایی شد (شکل ۱۱) که بر روی نقشه ۱:۱۰۰۰۰۰ آذربایجان با جهت شمال شرق - جنوب غرب نشان داده شده است.

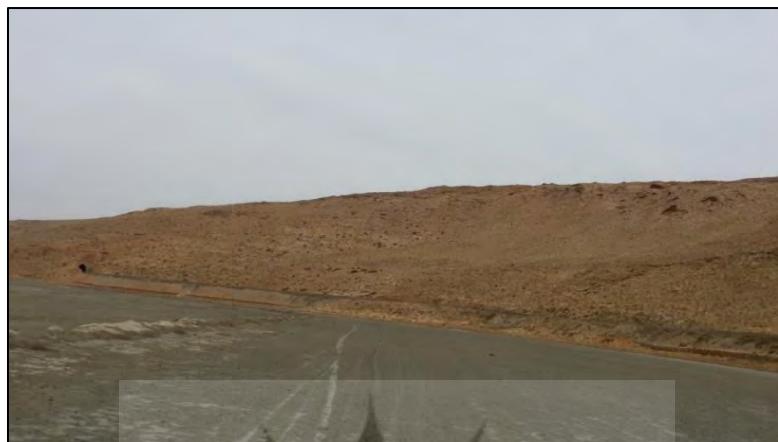
شکل ۱۲- تونل و راه آهن تبریز - تهران در انتهای مسیر حرکت گسل نرمال راست بر داشکسن همراه با توسعه فرسایش حفره‌ای ناشی از تخریب شیمیایی سنگ‌ها، جهت دید (N75E).

لازم به ذکر است که چین خوردگی نامتقارن داشکسن تحت تأثیر سایر گسل‌های نرمال دچار فرسایش و جابه‌جایی شده است. اشکال کله قندی و چشم‌های تراورتن‌ساز منطقه در ارتباط با گسل داشکسن و توسعه شکستگی‌های کششی در چین نامتقارن است. گسل داشکسن، ۴/۸۴ کیلومتر طول دارد و تا تونل ایستگاه راه‌آهن تبریز – تهران امتداد دارد (شکل ۱۲).

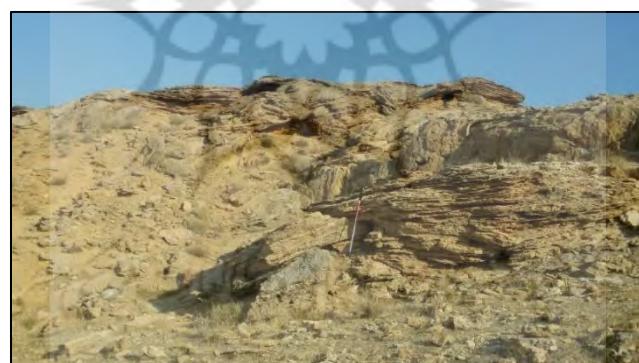
شکل ۱۳- تخریب و تغییر شکل و احداثی چین خورده تحت تأثیر گسل نرمال مخفی، جهت دید (N20W).

در دامنه‌های مشرف بر گسل خوردگی داشکسن (شکل ۱۳) گسل نرمال دیگری با امتداد (N60E) و شیب (65°) که در نقشه ۱:۱۰۰۰۰۰ زمین‌شناسی آذربایجان ترسیم نشده است، دیده می‌شود. حرکات این گسل منجر به

تخرب و احداثی چین خورده و تغییر شکل آنها شده است. گسل نرمال به صورت متقطع با گسل و چین نامتقارن داشکسن است.

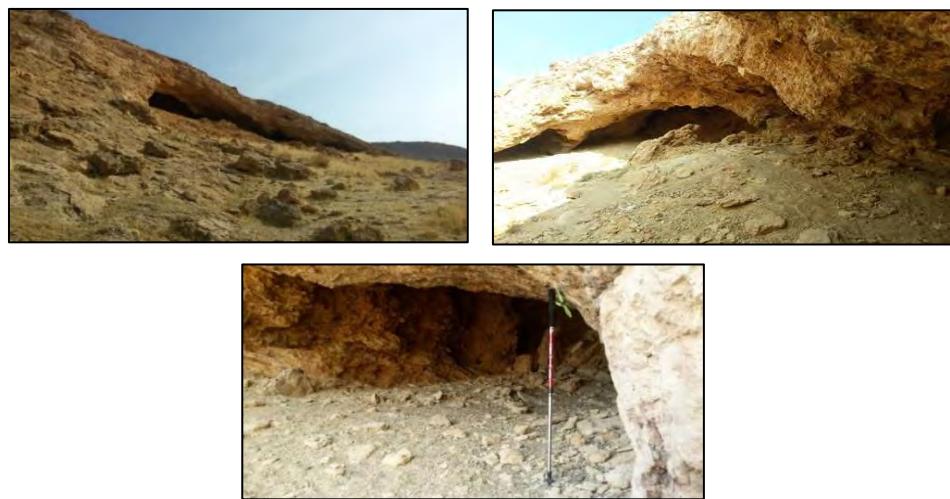
شکل ۱۴- وجود حفرات بزرگ فرسایشی در محل تقاطع گسل نرمال مخفی با چین داشکسن، (37.668611° N, 45.841667° E) و جهت دید (N50E)

گسل نرمال مخفی با افزایش شبیه لایه‌های چین خورده منجر به ناپایداری سنگ‌ها و ریزش آنها به پایین دست منطقه شده است. نحوه تشکیل حفرات فرسایشی بزرگ در محل تقاطع گسل نرمال مخفی با گسل داشکسن طبق نوشتار (شاکر اردکانی و همکاران، ۱۳۹۲)، احتمالاً بدین صورت است که سنگ‌ها یا صخره‌ها در شب از شبنم مرطوب شده و این رطوبت در روز بر اثر تابش نور خورشید بنا به دلیل خاصیت موئینگی به سطح سنگ صعود می‌نماید و سپس تخریب می‌شود بر اثر تکرار این فرآیند موادی که ذرات سنگ را به یکدیگر متصل می‌کرده‌اند تخریب شده و از بین می‌روند و در نتیجه سنگ از داخل تجزیه شده و حفرات کم و بیش بزرگی در آن ایجاد می‌شوند البته لازم به ذکر است درزه‌ها و شکستگی‌های ناشی از فرآیند تکتونیکی و هوازدگی آبی و بادی در تشکیل این حفرات فرسایشی مؤثر هستند. این حفرات فرسایشی محل زندگی کبک و سایر پرندگان است (شکل ۱۴). در جایی که شبیه گسل داشکسن زیاد می‌شود و به خصوص در محل تقاطع با گسل مخفی منطقه؛ فرسایش و خرد شدگی افزایش می‌یابد و دره کم عمق عمود بر امتداد گسل و چین خورده‌گی داشکسن ایجاد شده است. در دره گلوانق، گسل نرهال انشعاب یافته از گسل گلوانق III با امتداد (N15W) و شبیه (75 NE) (شکل ۱۵) چین خورده‌گی‌های نامتقارن را تحت تأثیر قرار داده و منجر به خرد شدن و ناپایداری سنگ‌ها در امتداد روند گسل شده است (شکل ۱۶).

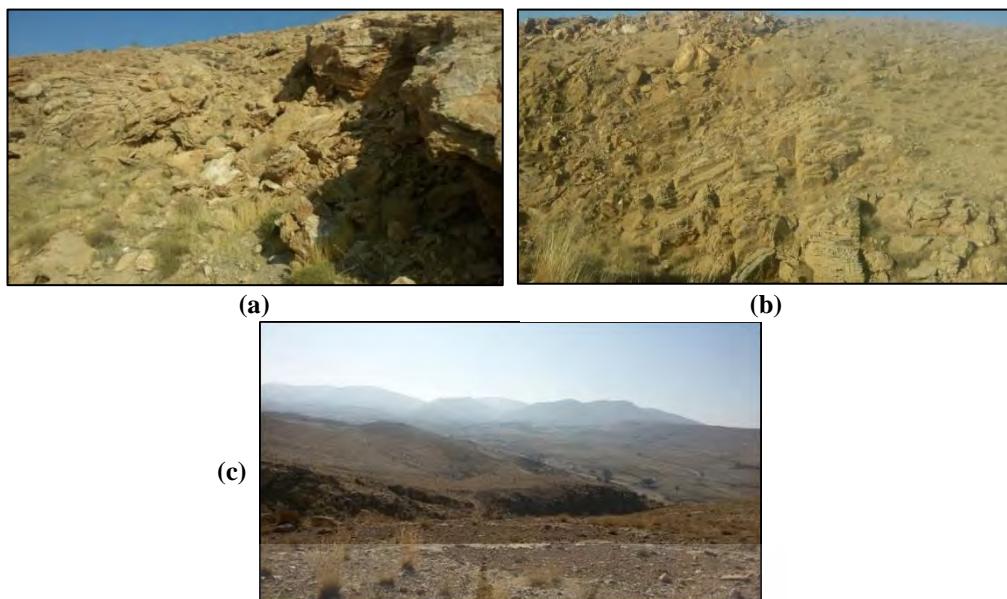
شکل ۱۵- (a) تشکیل دره کم عمق بر اثر فرسایش و خردشیدگی چین، جهت دید (N35W)؛ (b) گسل نرمال احتمالی به امتداد (N65E) و شیب (50NW) که منجر به جابه‌جایی در چین شده است، جهت دید (N25W)؛ (c) دره فرسایشی ناشی از حرکت گسل کلوانق III و ایجاد چین خوردگی در محل تقاطع با گسل نرمال احتمالی، جهت دید (N75E)

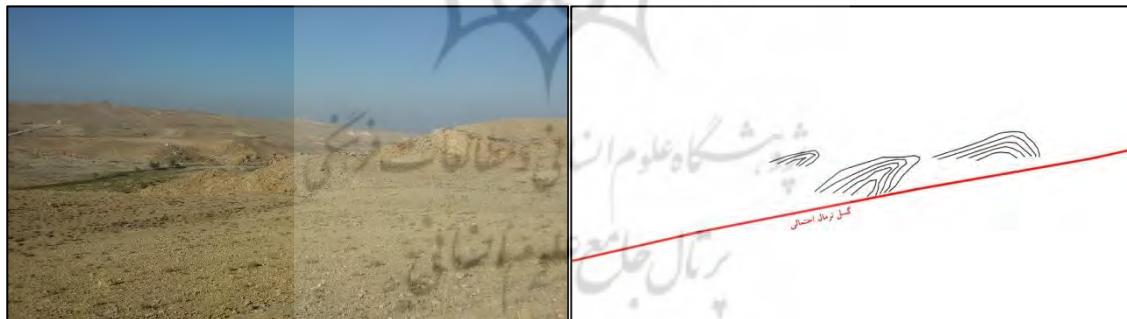
شکل ۱۶- ایجاد چین خوردگی های نامتقارن در جهت امتداد گسل نرمال احتمالی، جهت دید (N10W)

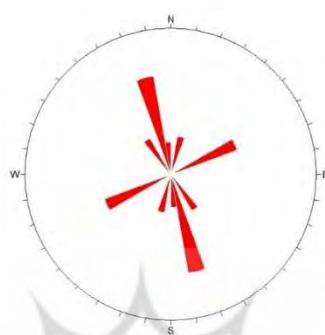
شکل ۱۷- نمودار گل سرخی گسل‌های منطقه موردمطالعه

با استفاده از ابزار کمپاس و به منظور مطالعه تکتونیک منطقه موردمطالعه؛ تعداد ۹ گسل مؤثر در توسعه شکستگی‌ها شناسایی گردید و با ترسیم نمودار گل سرخی گسل‌ها مشخص شده است که راستای اکثر گسل‌ها در منطقه موردمطالعه NW-SE بوده و امتداد آن‌ها N10-20W است و تعدادی نیز با امتداد بین N60-70E عمود بر گسل‌های اصلی منطقه هستند و بر اساس مشاهدات میدانی بیشتر ناپایداری دامنه‌ای در منطقه موردمطالعه در ارتباط با گسل‌های شمال‌غربی است (شکل ۱۷).

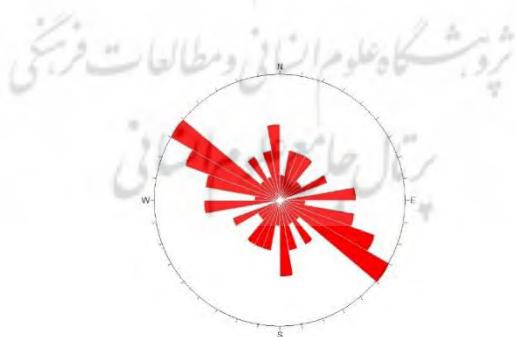
شکل ۱۸- نمودار گل سرخی درزه‌های منطقه موردمطالعه

اغلب درزه‌ها در منطقه درزه‌های برشی هستند که هم راستا با گسل خوردگی غالب در منطقه موردمطالعه تشکیل شده‌اند و منجر به افزایش شکستگی و ناپایداری دامنه‌ای شده است ولی درزه‌هایی که در جهت شمال شرق - جنوب غرب توسعه دارند درزه‌های کششی هستند. (شکل ۱۸).

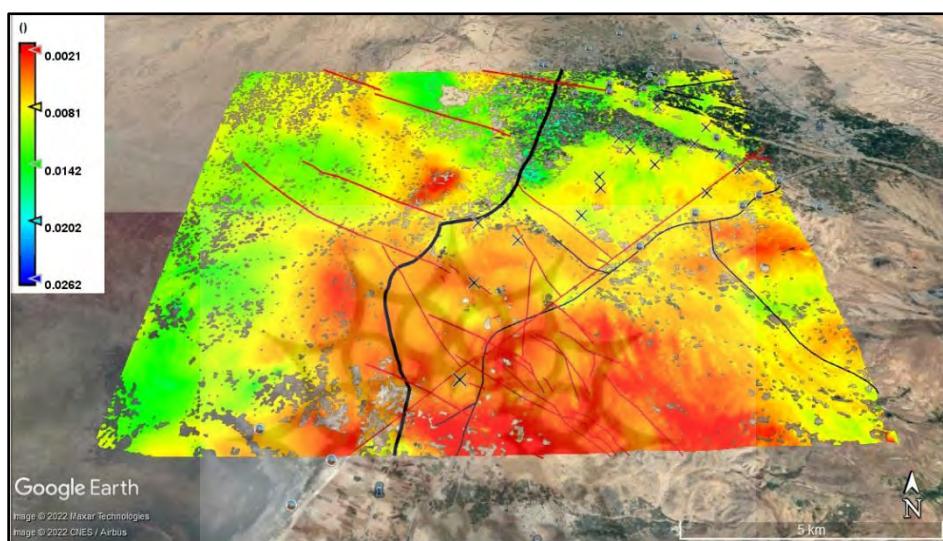
شکل ۱۹- نقشه جابه‌جایی سنجش از راه دور منطقه مورد مطالعه

با انطباق گسل‌ها با نقشه جابه‌جایی منطقه مورد مطالعه می‌توان نتیجه گرفت که بیشترین جابه‌جایی و بهموجب آن شکستگی سنگ‌ها در ارتباط با گسل‌های نرمال فرعی با راستای شمال‌غرب – جنوب شرق است؛ بنابراین معادنی که در راستای گسل‌های نرمال فرعی با جهت شمال‌غرب – جنوب شرق قرار می‌گیرند دارای شکستگی فراوان هستند و استخراج و کاوش در این محدوده صحیح نیست و علاوه بر این راه‌آهن، تونل و بخشی از جاده اصلی در معرض خطر از ناحیه گسل‌ش نرمال فعال منطقه و ناپایداری‌های دامنه‌ای هستند (شکل ۱۹).

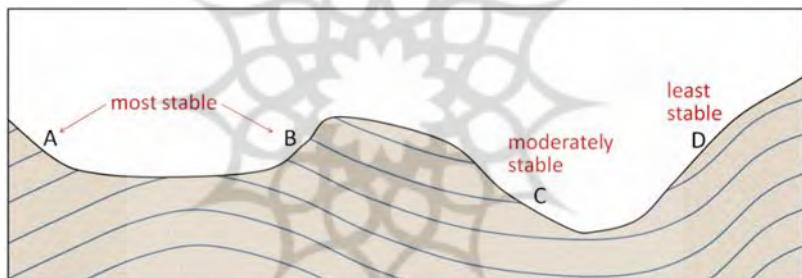
شکل ۲۰- وضعیت پایداری مواد دامنه‌ای در موقعیت‌های مختلف

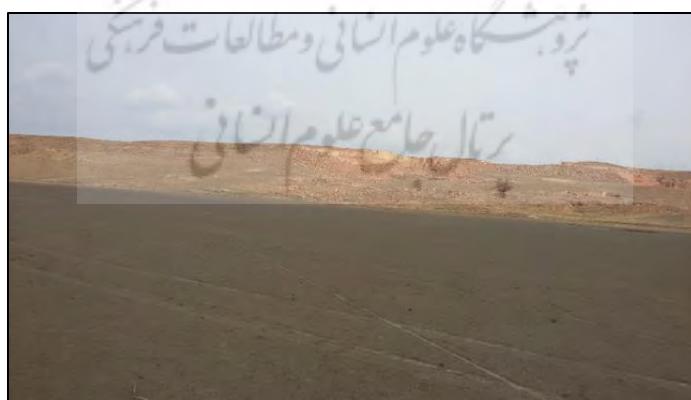
شکل ۲۱- دو معدن تراورتن با فاصله نه چندان دور از هم ولی در شیب‌های متفاوت، جهت دید (N55E)

ناپایداری دامنه‌ای به دلیل بالا آمدگی بر اثر فرآیندهای تکتونیکی ایجاد شده است. فرسایش، پاسخ به آن همه صعود و فرونشست است و انواع مختلف فرسایش (طبیعی و یا انسانی) شیب‌های متنوعی را در نواحی بالا آمدگی ایجاد می‌کند پایداری شیب درنهایت با دو عامل تعیین می‌شود: زاویه شیب و استحکام مواد روی آن. هم چنان که در (شکل ۲۱) نشان داده شده است ۲ معدن به فاصله چندین متر از هم در دره گلواتق مورد بهره‌برداری قرار گرفته‌اند که باطله‌های سنگی معدنی واقع در یکی از دامنه‌های با شیب زیاد توسط نیروی گرانش به سمت پایین کشیده شده است. نیروی برشی، برای آن که بخواهد بلوک را به سمت پایین شیب بکشد، باید بر قدرت اتصال بین بلوک و شیب غلبه کند؛ و این در صورتی میسر خواهد بود که بلوک از بدنه اصلی دامنه جدا گردد و کاملاً ضعیف شود این در حالی است که اگر بلوک هنوز جزیی از صخره‌های سنگی باشد بسیار قوی خواهد بود و عمل جدایش رخ نمی‌دهد و انسان با معدن‌کاری در محیط و جدایش بلوک‌ها منجر به جابه‌جایی نیروها و فرسایش بیشتر محیط می‌گردد این در

حالی است که معدن دومی که در فاصله کمتری از معدن اولی مورد بهره‌برداری قرار گرفته است به دلیل کم بودن شیب دامنه بلوک‌های باطله معدنی کمتر به سمت پایین شیب متمایل شده‌اند. قدرت مواد روی دامنه می‌تواند خیلی مؤثر باشد سنگ‌های قوی بسیاری مانند سنگ‌های آتش‌فشنایی بازالت و گنیس وجود دارند ولی سنگ‌های دگرگون شده‌ای مانند شیست‌ها قدرت متوسطی از خود نشان می‌دهند سنگ‌های رسوبی قدرت‌های متفاوتی دارند بیشتر دولستون‌ها و لايمستون‌ها بسیار قوی هستند ولی بیشتر ماسه‌سنگ‌ها و کنگلومراها قدرت متوسطی دارند ولی بعضی ماسه‌سنگ‌ها و مادستون‌ها بسیار ضعیف هستند شکستگی‌ها، برگوارگی یا لایه‌بندی‌ها به طور مشخص می‌توانند قدرت سنگ را کاهش دهند به خصوص اگر این صفحات ضعیف موادی با شیب باشند بحرانی تر خواهد بود و در صورت عمود بودن کمتر بحرانی است این در (شکل ۲۰) به خوبی نشان داده شده است. در محل‌های A و B بستر تقریباً عمود بر شیب و وضعیت نسبتاً پایدار است ولی در محل D بستر تقریباً موازی با شیب و وضعیت کاملاً ناپایدار است. در محل C، بستر تقریباً افقی است و پایداری به عوامل دیگری مانند فاصله درزه‌ها و شکستگی‌ها وابسته است (ایرلی، ۲۰۱۵).

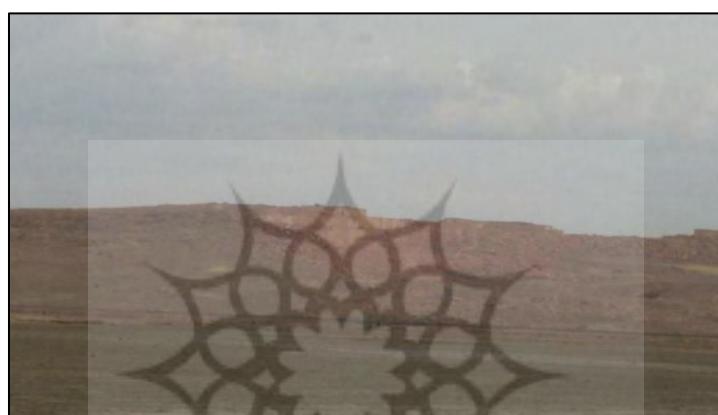
شکل ۲۲- وجود خطوط راه‌آهن تبریز - تهران در مناطق نزدیک به دره‌های فرسایش یافته و نقاط معدنی، جهت دید (N55E)

به خصوص اینکه در محدوده اطراف معادن با موقعیت شیب زیاد، تأسیسات حمل و نقل و غیره نیز باشد و در موقع رویدادهای تکتونیکی همچون زلزله، ریزش باطله‌ها جان انسان‌ها را تهدید خواهد کرد؛ بنابراین سود آوری نباید منجر به تهدید جان انسان‌ها باشد. در منطقه مورد مطالعه وجود خطوط راه‌آهن در کنار دامنه‌های ناپایدار کاملاً قابل مشاهده است (شکل ۲۲)؛ بنابراین در مطالعات امکان سنجی، همه عوامل طبیعی و انسانی در مکان‌یابی معادن به خصوص در مناطق در معرض خطر زلزله مورد توجه قرار گیرند. طبیعت بر نحوه برداشت از معادن تأثیر می‌گذارد و معادن بر سلامتی انسان‌ها و حیوانات؛ در موقع سیل و زلزله و سایر بحران‌های طبیعی تأثیر می‌گذارد.
