## Pathology of relocation of rural settlements with the approach of reducing the effects of natural hazards in new village sites

## آسیب‌شناسی جابه‌جایی سکونتگاه‌های روستایی با رویکرد کاهش آثار مخاطرات طبیعی در سایت‌های جدید روستاها

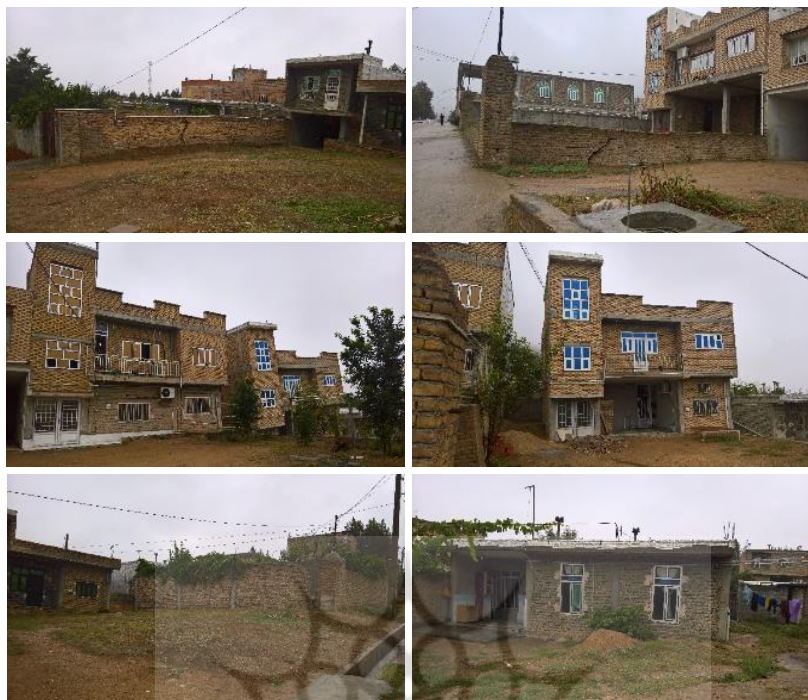
با توجه به عدم انجام مطالعات ژئوتکنیک در حین جابه‌جایی و تجمع روستاها در سایت شهر فراغی، به دلیل عدم شناخت کافی از لایه‌های زیرسطحی زمین و مشخصات خاک بستر منازل و عدم ارائه دستور کارهایی و توصیه‌های فنی مطابق با شرایط

ژئوتکنیکی خاک محل؛ پس از سکونت اهالی و گذشت مدت‌زمان مشکلات ژئوتکنیکی خاک محل بروز نموده و باعث آسیب به منازل و تأسیسات شده است (شکل ۲).

شکل ۲. الف: ترک خوردن دیوار بر اثر نشست زمین در شهر فراغی، ب: ترک خوردن دیوار بر اثر نشست زمین در شهر فراغی، پ: نشست ساختمان‌ها در شهر فراغی، ت: نمایی دیگر از وضعیت نشست ساختمان‌ها در شهر فراغی، ث: ترک خوردن دیوار بر اثر نشست در شهر فراغی، ج: ترک خوردن دیوار ساختمان بر اثر نشست در شهر فراغی

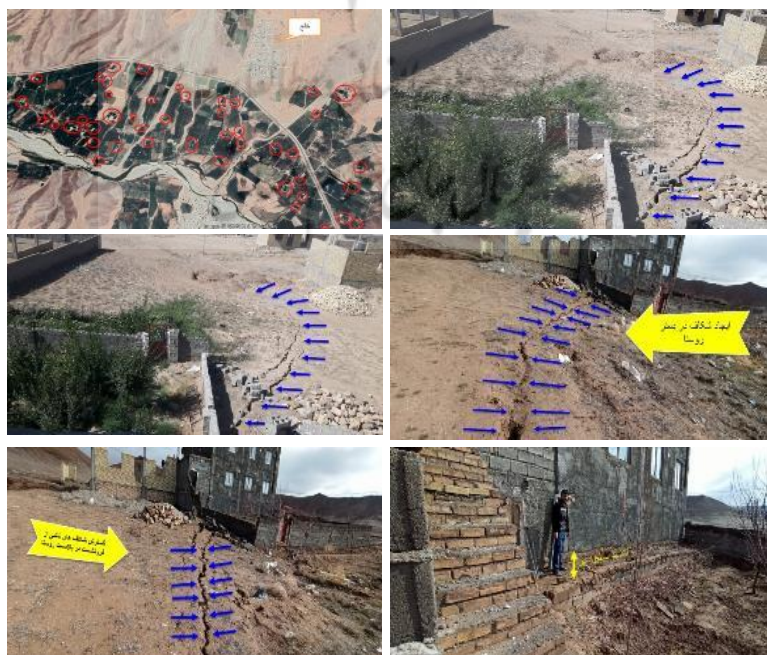
شکل ۷. الف: پراکندگی استخرهای پرورش ماهی در اطراف روستای خلج، ب، پ، ت و ث: گسترش شکاف‌های ایجادشده در شمال شرق روستای خلج، ج و چ: خسارت واردشده به ساختمان‌های موجود در شمال شرق روستای خلج، ح: پهنای شکاف‌های ایجادشده در شمال شرق روستای خلج، برگرفته از مطالعات شناسایی، اولویت‌بندی و نحوه مداخله در روستاهای در معرض خطر کشور

در حاشیه رودخانه قزل اوزن و پیرامون سایت جدید روستای خلج در طی ۲۰ سال گذشته اقدام به احداث استخرهای پرورش ماهی فراوانی شده است که اکثریت این استخرها با احداث چاه از آب زیرزمینی استفاده می‌کنند که بر اساس اظهارات نماینده محترم امور منابع آب شهرستان ماهنشان تعداد ۶۰ حلقه چاه به عمق میانگین ۱۸ متر در منطقه وجود دارد. شواهد موجود در منطقه و پرس‌وجوی صورت گرفته از اهالی روستا که عمدتاً در این باغات و استخرهای پرورش ماهی اشتغال دارند، بیانگر غیرواقعی بودن این آمار با مقدار واقعی چاه‌های حفرشده در منطقه است؛ به طوری که بر اساس آمار غیررسمی تعداد چاه‌های موجود در منطقه بیش از ۳۵۰ حلقه چاه بوده که در طی خشک‌سالی‌های چند سال اخیر و در پی کاهش میزان آبدهی آن‌ها، اقدام به افزایش عمق آن‌ها شده است که اطلاعات دقیقی در این مورد وجود ندارد. اما شواهد موجود بیانگر افزایش عمق چاه‌ها به بیش از ۵۰ متری است که بر اثر این عمل و برداشت بی‌رویه آب زیرزمینی، سطح آب زیرزمینی منطقه به شدت کاهش پیدا کرده است. در صورت ادامه داشتن این رویه و حفر چاه‌های بیشتر در منطقه سرعت و شدت افت سطح آب در کل منطقه بیشتر خواهد شد که این امر عواقب جبران‌ناپذیری برای کل منطقه خواهد داشت که یکی از عواقب جبران‌ناپذیر آن وقوع پدیده فرونشست در منطقه خواهد بود. بر اساس لیتولوژی و تنوع مصالح، سایت جدید روستای خلج بر روی دشت سیلابی و مصالح عمدتاً ریزدانه قرار دارد که این نوع مصالح در صورت مهیا بودن سایر شرایط از جمله افت سطح آب زیرزمینی مستعد پدیده فرونشست است که متأسفانه در است سال جاری آثار سطحی این پدیده در سطح زمین و زیر پی منازل نمایان شده است و باعث ایجاد خسارات به منازل مسکونی حادثی در بالادست روستا شده است (شکل ۷). شواهد سطحی آن از جمله شکاف‌ها و حفرات عمیق به سرعت در حال گسترش به سایر نقاط روستا است که در شکل ۷ می‌توان آن‌ها را مشاهده کرد.

باتوجه به لیتولوژی منطقه که عمدتاً متشکل از مصالح ریزدانه است و همچنین وجود تعداد چاه‌های زیاد در منطقه و افزایش عمق چاه‌ها در طی سال‌های اخیر به منظور ازدیاد برداشت از آن‌ها پتانسیل وقوع فرونشست در منطقه بسیار زیاد است و خطر گسترش وسیع آن در تمامی مناطق اطراف رودخانه وجود دارد که بر اثر برداشت بی‌رویه آب در طی سال‌های گذشته و حال حاضر، سطح آب زیرزمینی در منطقه به شدت کاهش یافته است که بر اثر آن فضاهای خالی ایجادشده در بافت خاک در طی زمان طولانی بر اثر وزن لایه‌های بالایی و عوامل سطحی از جمله نفوذ رواناب‌های سطحی گسترش پیدا کرده است که در طی آن لایه‌های ریزدانه موجود در منطقه دچار ریزش و یا نشست شده‌اند که بر اثر آن، شکاف‌ها و حفره‌های عمیقی در سطح زمین خصوصاً نواحی شرقی و شمال شرقی روستا پدیدار شده است و باعث ایجاد خسارات زیادی به ساختمان‌های موجود در آن مناطق شده است.

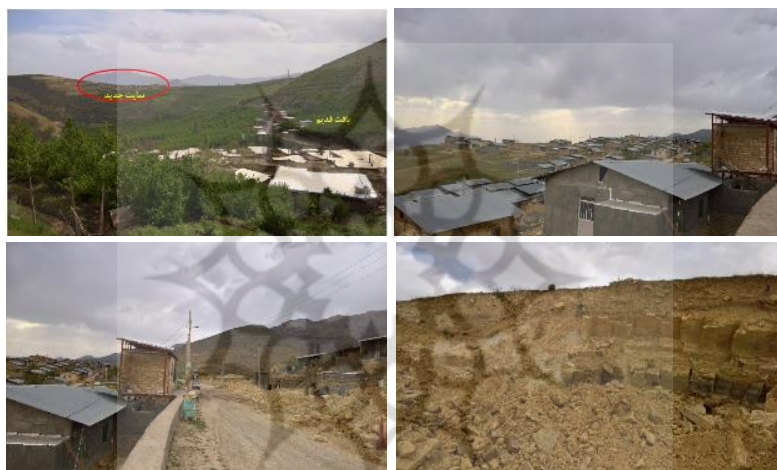
سایت جدید روستای اکوجان در فاصله یک کیلومتری هوایی جنوب روستا و بر روی واحدهای آهکی رسدار آئوسن و مارن واقع شده است (شکل ۹-الف). به دلیل قرارگیری روی سنگ بستر مارنی و نفوذ آب‌های سطحی و فاضلاب، سنگ مارن دچار فروپاشی شده و باعث نشست در ساختمان‌ها می‌گردد (شکل ۹-ب). موقعیت سایت جدید مرتفع بوده و در معرض وزش باد قرار دارد و قطعاً زمستان سخت‌تری را نسبت به سایت قدیم روستا تجربه می‌کند. بستر سایت سنگی و به دلیل داشتن رس در بافت

شکل ۹. الف: نمایی از روستای آکوجان (دید رو به جنوب)، ب و پ: بافت کالبدی و نوع ساخت‌وساز در سایت جدید روستای آکوجان، ت: مصالح تشکیل‌دهنده بستر سایت جدید روستای آکوجان که متشکل از توالی آهک رس‌دار و مارن است

باتوجه به بازدید میدانی انجام‌شده سایت جدید روستا بر روی واحدهای سنگی متشکل از آهک رس‌دار و مارن تشکیل شده است که نفوذپذیری پایینی دارد. بنابراین باتوجه به اینکه تعداد زیادی از اهالی در این سایت ساکن شده‌اند، برای جلوگیری از آلودگی‌های زیست‌محیطی و ایجاد پتانسیل حرکات دامنه‌ای و رخداد نشست (بر اثر فرسایش مارن‌ها)، از نفوذ آب به داخل زمین باید جلوگیری گردد.

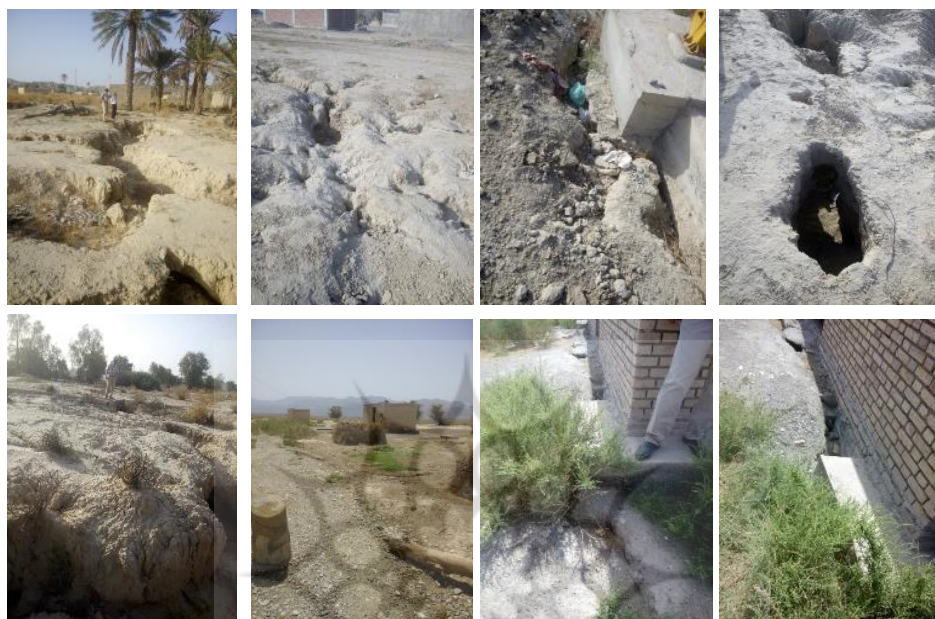
سایت جدید روستای سلیمان آباد از توابع شهرستان فاریاب استان کرمان در مختصات طول جغرافیایی ۵۷,۲۹ درجه شرقی و عرض جغرافیایی ۲۸,۰۹ درجه شمالی قرار دارد (شکل ۱۲). سایت جدید روستا بر روی نهشته‌های آبرفتی با ضخامت زیاد قرار گرفته است. در محدوده این روستا آثار و شواهد فرسایش تونلی در آبرفت قابل مشاهده است (شکل ۱۳-ج، چ، ح و خ). این روستا در نزدیکی محل احداث شهرک صنعتی واقع شده است. بنا به گفته مسئولین شهرستان فاریاب، با مطالعات ژئوفیزیکی و ژئوتکنیکی انجام شده در محدوده محل احداث شهرک صنعتی، به وجود خطر بسیار شدید فرونشست پی برده‌اند. در محدوده روستای سلیمان آباد نیز آثار و شواهد فرونشست دیده می‌شود.

شکل ۱۳. الف، ب، پ، ت و ث: تصاویر مربوط به مخاطرات سایت جدید روستای شارب ماء و ج، چ، ح و خ: تصاویر مربوط به مخاطرات سایت جدید روستای سلیمان آباد

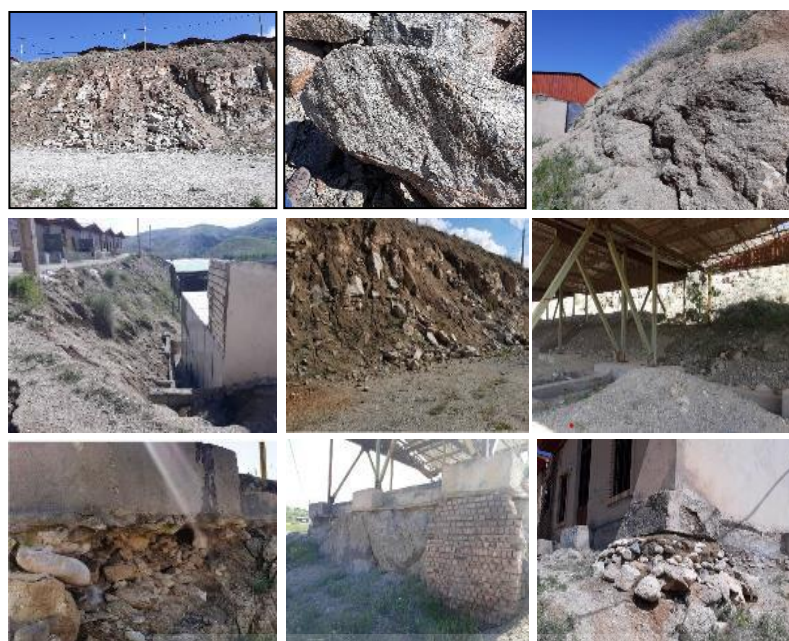
شکل ۱۵. الف: نمایی از سنگ بستر واحد گرانیتی به شدت خردشده روستای گیجالی، ب: سنگ گرانیت موجود در سایت جدید روستای گیجالی، پ: نمایی از رخنمون گرانیت به شدت هوازده در محل سایت جدید روستای گیجالی، ت: نمایی از تجمع واریزه‌ها در پشت دیوار واحدهای مسکونی در روستای گیجالی، ث: رها شدن بلوک‌های سنگی در پایین‌ترین برم سایت جدید روستای گیجالی، ج: هجوم واریزه‌های حاصل از هوازدهی گرانیت در شیب مشرف به ساختمان‌ها در روستای گیجالی، چ: قرارگیری پی بر روی بستر ضعیف و فرسایش آن در روستای گیجالی، ح: قرارگیری پی بر روی مصالح خاک دستی و گرانیت شدیداً هوازده در روستای گیجالی و خ: قرارگیری پی بر روی بستر ضعیف در روستای گیجالی، برگرفته از مطالعات ایمن‌سازی روستای گیجالی بالا

به صورتی که توده گرانیتی دیگر خصوصیات یک سنگ را حداقل تا عمق سه متری ندارد و بیشتر خاک است تا سنگ. باتوجه به عملیات خاکی انجام‌شده (ایجاد برم‌های عریض جهت احداث ساختمان)، رخنمون سنگ‌های گرانیتی در برخی نقاط دیده می‌شود (شکل ۱۵). توده گرانیتی به شدت هوازده و درزه‌دار است. آب‌وهوای کوهستانی مرطوب و تکتونیزه بودن منطقه از عوامل اصلی هوازدهی شدید توده است. در محل سایت جدید ضخامت خاک‌های حاصل از هوازدهی و آبرفت‌های عهد حاضر متفاوت است.

باتوجه به مشاهدات میدانی به‌خاطر وجود گرانیت و هوازدهی شدید آن و شیب‌دار بودن سایت انجام مطالعات ژئوتکنیک و بررسی‌های دقیق‌تر جهت ایمن‌سازی سایت ضروری بوده که در هنگام جانمایی سایت انجام نشده و باعث ایجاد مشکلات بعدی برای پی ساختمان‌های در حال احداث شده است.

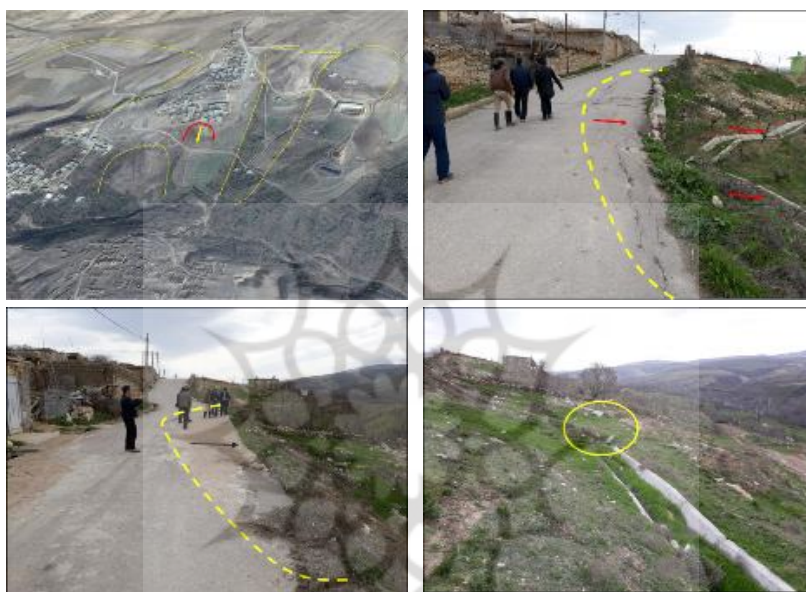
شکل ۱۷. الف: نمایی از زمین لغزش‌های قدیمی در اطراف سایت جدید روستای عرب، ب: گسترش ترک‌های کششی حاصل از لغزش در جسم جاده و جابه‌جایی عمودی و افقی در کانال آبیاری، پ: ترمیم محدوده لغزشی بعد از رخداد، ت: تخریب کامل بخشی از کانال آبیاری بر اثر زمین لغزش (محدوده زرد رنگ)، برگرفته از مطالعات پایداری روستای عرب

بر اساس بازدید میدانی از سایت جدید روستای عرب، یک محدوده لغزشی در حاشیه جنوبی روستا مشاهده شد. این ناپایداری شیب به دلیل بارندگی‌های اواخر اسفند ۱۳۹۷ و اوایل فروردین ۱۳۹۸ اتفاق افتاده است. خسارات این زمین لغزش شامل تخریب بخشی از کانال آب کشاورزی، زمین‌های کشاورزی و راه دسترسی روستا است (شکل ۱۷-ب، پ و ت). بر اساس مشاهدات میدانی بخش ناپایدار در حال گسترش به سمت مناطق مسکونی است. بنابراین انجام تمهیدات لازم برای مقابله با آن ضروری است. مساحت محدوده لغزشی در روستا بیش از دو هکتار است.

باتوجه به اینکه سایت جدید روستای عرب از نظر زمین‌شناسی بر روی واحدهای کواترنر به‌ویژه پادگانه‌های آبرفتی با پی سنگ سازند سرچشمه که جنس زمین‌شناسی آن عموماً از مارن کم‌رنگ تشکیل شده است، قرار گرفته است؛ دامنه‌های بین بافت روستا تا رودخانه دارای سابقه رانش بوده و بالا بودن سطح آب زیرزمینی و ویژگی‌های زمین‌شناسی خاک، آن را مستعد رانش نموده است. یک رانش گسترده از بستر رودخانه تا بافت مسکونی ادامه پیدا کرده و سبب تخریب خیابان اصلی روستا و تهدید منازل مسکونی شده است. کل واحدهای مسکونی در این محدوده در خطر زمین لغزش است. خطر زمین لغزش در جنوب روستا بسیار جدی است.
