## Assessing and Zoning of Geomorphology Quality of the Wardavard River in Tehran

## ارزیابی و پهنه‌بندی کیفیت ژئومورفولوژی رودخانه وردآورد تهران

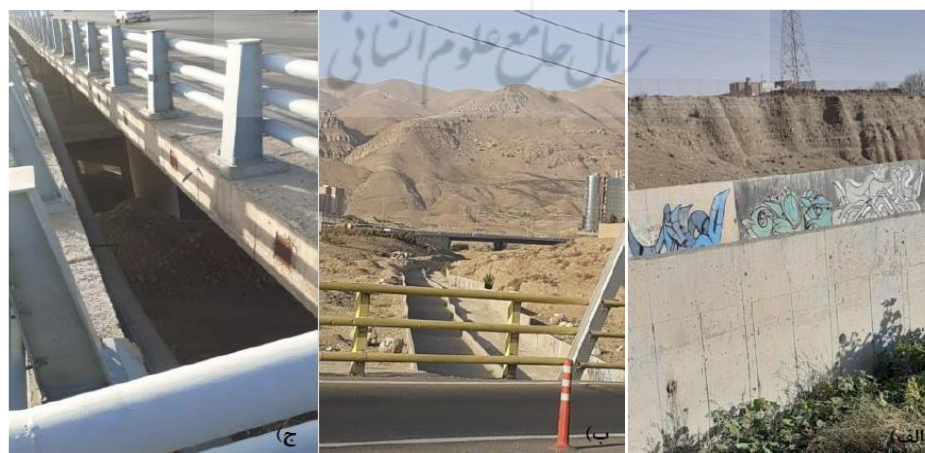
شکل (۳). نمونه‌هایی از تغییرات در بستر رودخانه: الف) محافظ کرانه به‌صورت دیواره بتنی. ب) پایه‌های پل دانش در مسیر رودخانه. ج) پایه‌های پل بزرگراه شهید خرازی در مسیر رودخانه. د) کانال‌کشی بتنی در کف و کناره رودخانه.

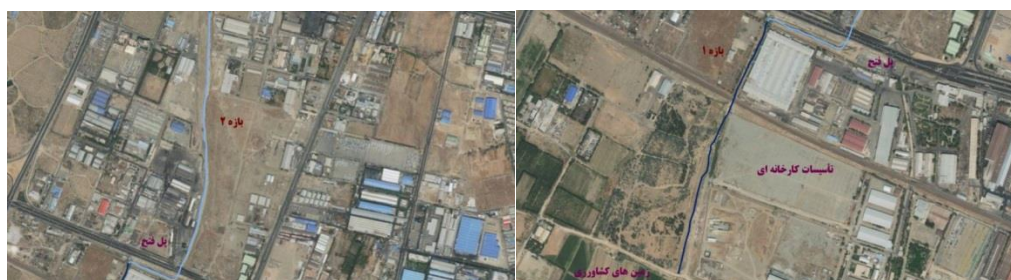
بازه ۱ در پایین‌دست پل بزرگراه فتح قرار دارد و به‌طور کلی بعد از احداث جاده قدیم کرج (بزرگراه فتح) و احداث کارخانجات در حریم رودخانه؛ رودخانه در این بازه تبدیل به نهر آب شده است و از نظر شاخص عملکردی تغییرات زیادی در پیوستگی طولی وجود دارد که از عبور سیلاب جلوگیری می‌کند و به دلیل وجود بستر مصنوعی دگرگونی کامل اشکال بستر و همچنین تغییرات رسوبات گسترده به‌صورت رخنمون‌های سنگی مشاهده می‌شود و همچنین دارای دیواره به‌صورت سنگچین می‌باشد و از نظر شاخص مصنوعی تغییرات جریان و تغییرات دبی قابل‌ملاحظه می‌باشد و همچنین تغییرات مصنوعی در مسیر رودخانه وجود دارد و از نظر شاخص تعدیل کانال در بازه مورد ارزیابی تغییر الگوی کانال مشابه و تغییرات متوسط در عرض کانال و تغییرات محدود در سطح اساس بستر وجود دارد. بازه ۱ از نظر کیفیت مورفولوژیکی (MQI) دارای امتیاز ۰/۲ و کیفیت خیلی ضعیف می‌باشد. بازه ۱ با چالش‌های متعددی در خصوص تعرض به حد و بستر و شاخه‌های اصلی و فرعی رودخانه روبه‌رو است و عدم همکاری نهادهای نظامی و دولتی متعرض به حریم و بستر، چالش ایمنی در این بازه را دامن می‌زند شکل (۴).

بازه ۲ در بالای پل بزرگراه فتح قرار دارد و تا نرسیده به اتوبان شهید لشگری امتداد دارد. از نظر شاخص عملکردی در این بازه پیوستگی طولی با تغییرات کم وجود دارد که جلوی عبور سیلاب را نمی‌گیرد و اشکال بستری نیز ناسازگار با میانگین شیب دره هستند همچنین تغییرات رسوبات گسترده به‌صورت رخنمون‌های سنگی مشاهده می‌شود و دارای کانال به‌صورت دیواره سنگچین می‌باشد و از نظر شاخص مصنوعی دارای تغییرات جریان و تغییرات دبی مهمی می‌باشد و همچنین تغییرات مصنوعی در مسیر رودخانه وجود دارد و از نظر شاخص تعدیل کانال در بازه مورد ارزیابی تغییر الگوی کانال مشابه و تغییرات متوسط در عرض کانال و تغییرات محدود در سطح اساس بستر وجود دارد. بازه ۲ از نظر کیفیت مورفولوژیکی (MQI) دارای امتیاز ۰/۳ و کیفیت ضعیف می‌باشد. در بازه ۲ از دست رفتن بستر طبیعی رودخانه در اثر احداث مستحدمات واقع در حریم و بستر و انسداد مسیر طبیعی رودخانه توسط مجتمع صنعتی نورد و مسائل زیست‌محیطی این بازه نیز به دلیل تخلیه فاضلاب‌های صنعتی و همچنین استقرار صنایع در بخش مخروط‌افکنه‌ای رودخانه از موارد قابل‌توجه در این خصوص می‌باشند شکل (۵).

شکل (۴). تصویر هوایی مسیر بازه ۱

شکل (۵). تصویر هوایی مسیر بازه ۲

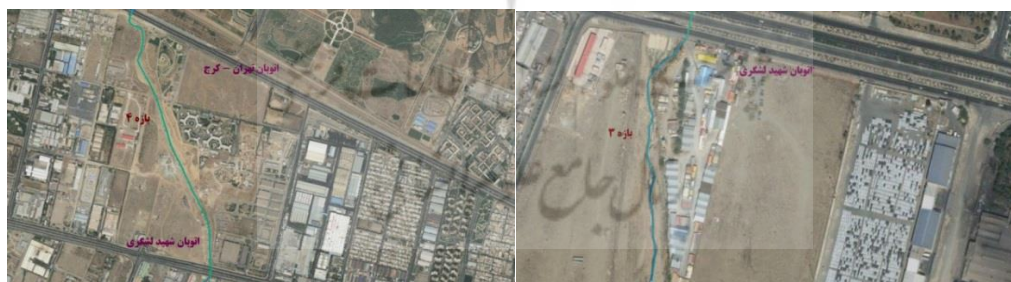
بازه ۳ از کارخانجات پایین دست اتوبان شهید لشگری شروع شده و تا اتوبان شهید لشگری امتداد دارد. از نظر شاخص عملکردی در بازه ۳ نیز همانند بازه ۲ پیوستگی طولی با تغییرات کم وجود دارد که جلوی عبور سیلاب را نمی‌گیرد و به دلیل وجود بستر مصنوعی دگرگونی کامل اشکال بستر و همچنین تغییرات رسوبات گسترده به صورت رخنمون‌های سنگی مشاهده می‌شود و دارای کانال به صورت دیواره سنگچین می‌باشد و از نظر شاخص مصنوعی تغییرات جریان و تغییرات دبی قابل ملاحظه می‌باشد و همچنین تغییرات مصنوعی در مسیر رودخانه وجود دارد و از نظر شاخص تعدیل کانال در بازه مورد ارزیابی تغییر الگوی کانال مشابه و تغییرات متوسط در عرض کانال و تغییرات محدود در سطح اساس بستر وجود دارد. بازه ۳ از نظر کیفیت مورفولوژیکی (MQI) دارای امتیاز  $0/2$  و کیفیت خیلی ضعیف می‌باشد شکل (۶).

بازه ۴ از بالادست اتوبان شهید لشگری شروع شده و تا اتوبان تهران - کرج امتداد دارد. از نظر شاخص عملکردی در این بازه تغییرات قابل ملاحظه‌ای در پیوستگی طولی وجود دارد که از حرکت رسوب و چوب جلوگیری می‌کند و به دلیل وجود بستر مصنوعی دگرگونی کامل اشکال بستر و همچنین تغییرات رسوبات گسترده به صورت رخنمون‌های سنگی مشاهده می‌شود و دارای کانال به صورت دیواره بتنی می‌باشد و از نظر شاخص مصنوعی تغییرات جریان و تغییرات دبی قابل ملاحظه می‌باشد و همچنین تغییرات مصنوعی در مسیر رودخانه وجود دارد و از نظر شاخص تعدیل کانال در بازه مورد ارزیابی تغییر الگوی کانال مشابه و تغییرات متوسط در عرض کانال و تغییرات محدود در سطح اساس بستر وجود دارد. بازه ۴ از نظر کیفیت مورفولوژیکی (MQI) دارای امتیاز  $0/2$  و کیفیت خیلی ضعیف می‌باشد شکل (۷).

شکل (۶). تصویر هوایی مسیر بازه ۳

شکل (۷). تصویر هوایی مسیر بازه ۴

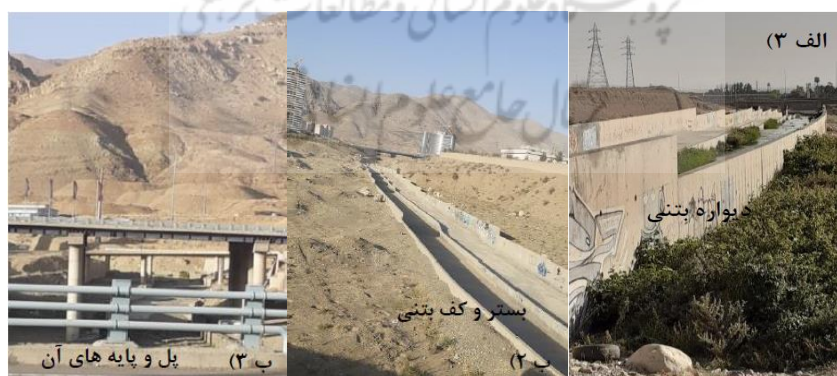
بازه ۶ از بالای خط متروی تهران- کرج شروع شده و تا بعد از اتوبان شهید همدانی امتداد دارد و بازه ۷ نیز از نرسیده به اتوبان شهید خرازی شروع شده و تا بعد از آن امتداد دارد. از نظر شاخص عملکردی در بازه‌های ۶ و ۷ پیوستگی طولی با تغییرات کم وجود دارد که جلوی عبور سیلاب را نمی‌گیرد و به دلیل وجود بستر مصنوعی دگرگونی کامل اشکال بستر و همچنین تغییرات رسوبات گسترده به صورت رخنمون‌های سنگی مشاهده می‌شود و همچنین دارای کانال به صورت دیواره بتنی می‌باشد و از نظر شاخص مصنوعی تغییرات جریان و تغییرات دبی قابل ملاحظه می‌باشد و همچنین تغییرات مصنوعی در مسیر رودخانه وجود دارد و از نظر شاخص تعدیل کانال در بازه‌های مورد ارزیابی تغییر الگوی کانال مشابه و تغییرات متوسط در عرض کانال و تغییرات محدود در سطح اساس بستر وجود دارد. بازه ۶ و ۷ از نظر کیفیت مورفولوژیکی (MQI) دارای امتیاز ۰/۲ و کیفیت خیلی ضعیف می‌باشد. در بازه ۷ با توجه به خطرات ناشی از وقوع سیلاب به دلیل تغییرات حریم و بستر و استقرار پل‌های بزرگراه شهید خرازی در حریم و بستر رودخانه، تأمین ایمنی پایه‌های پل به همراه ایجاد فضاهای سبز حائل بین رودخانه و شبکه بزرگراهی مهم‌ترین رویکردی است که در بازه شماره ۷ می‌توان لحاظ نمود (شکل ۹).

شکل (۹). (الف ۱ و الف ۲): تصاویر میدانی و هوایی مسیر بازه ۶. ب ۱) تصویر هوایی مسیر بازه ۷.

شکل (۹). ادامه: (الف ۳) تصویر میدانی مسیر بازه ۶. ب ۲ و ب ۳) تصاویر میدانی مسیر بازه ۷.
