## پنجره‌ای از گچ و شیشه: میراث فنی ساخت مشبک‌های شیشه‌دار گچی

پژوهش حاضر با هدف شناخت فنی نوعی از پنجره‌های مشبک شیشه‌دار انجام شده که در بررسی‌های پیشین در مورد آن‌ها صحبتی نشده است و در واقع فرضیه‌های بیان شده قبلی برای روشن کردن شیوه ساخت این نمونه‌ها کارآمد نیست. بنابر شواهد فنی به دست آمده در متن حاضر، این پنجره‌ها مشبک دولایه گچی نام‌گذاری شده‌اند. پنجره‌های مشبک گچی شیشه‌دار حداقل از قرن چهارم هجری به این سو در ایران ساخته می‌شده‌اند. اما تمرکز پژوهش حاضر بر ساخت پنجره‌های شیشه‌دار با دو سطح گچی است و با مشاهده و بررسی آزمایشگاهی دو پنجره آسیب دیده تاریخی منسوب به عصر صفوی، روند ساخت این آثار تشریح شده است. این دو پنجره که بزرگترین‌شان ابعاد حدود ۱/۳ در ۱ متر داشت، احتمالاً از خانه‌ای تخریب شده در اصفهان جدا شده و به اداره میراث فرهنگی اصفهان انتقال یافته بودند. در پژوهش حاضر از روش‌های آزمایشگاهی تست‌های شیمی‌تر، FTIR، تصاویر FE-SEM و آنالیز XRF بر روی نمونه‌ها استفاده شده است. بنابر نتایج این بررسی، در مشبک‌های دو لایه بزرگ از قابی چوبی برای استحکام‌دهی در حین ساخت استفاده می‌شده و کار بر روی یک تکیه‌گاه صلب روغن خورده انجام می‌شده است. دو لایه گچ کم‌آب و پرآب بر روی هم به کار می‌رفته و پس از حصول گیرش اولیه در سطح گچ خطوط اصلی انداخته می‌شدند و گچ اول برداشته می‌شد تا د

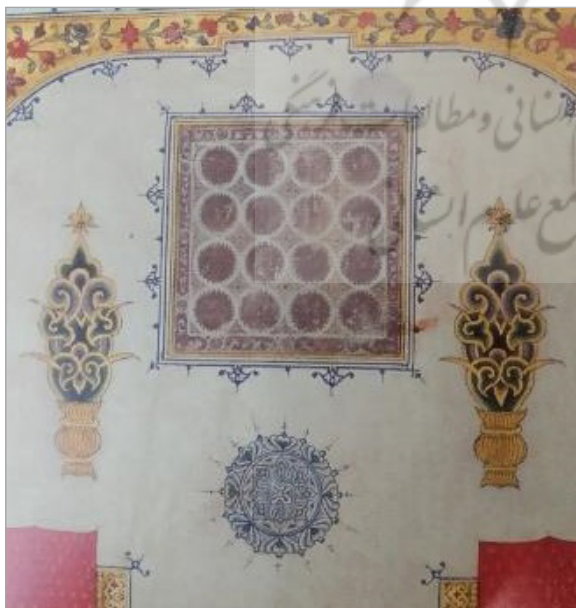
تصویر ۳، الف. کاربرد انواع پنجره‌ها و نورگیرهای گچی در یک بنا، سه جام‌خانه (پائین) و یک پنجره با شیشه‌های رنگی (بالا)، نگاره درویش در حمام از نسخه مصور هفت‌اورنگ جامی از دوره صفوی متعلق به گالری هنر فریر (https://asia.si.edu/; 8/5/2021 -access date). ب. پنجره مشبک گچی با شیشه‌های دایره‌شکل و تزیینات میان آن، بخشی از نگاره مندر شطرنج را در حضور انوشیروان می‌آموزد (۸۳۳ هـ.ق)، شاهنامه بایسنقری، کتابخانه کاخ گلستان (موزه هنرهای معاصر تهران، ۱۳۸۴: ۶۵).

سرنخ دیگر برای پیگیری سابقه این نوع از تزیین معماری، جست‌وجو در تصاویر موجود در نسخ خطی ایرانی است که در آن‌ها انواع نمونه‌های پنجره‌های شیشه‌دار دیده می‌شود. با توجه به نقوش تزیینی تصویر شده که مشابه پنجره‌های گچی موجود هستند و سفیدی رنگ پنجره‌ها در نقاشی، وجود پنجره‌های مشبک گچی در این نقاشی‌ها مشخص می‌شود. نمونه‌های مختلف این نوع تزیین با انواع نقوش هندسی، گیاهی و ترکیب دایره‌های بزرگ رنگین با تورباف‌های ریز در نگاره‌های دوره‌های تیموری و صفوی دیده می‌شوند (تصویر ۳، ب). نحوه نمایش متفاوت نرده‌های چوبی بنا (به رنگ قهوه‌ای) و سفیدی پنجره‌ها در این نگاره، نشان‌دهنده استفاده از گچ برای ساخت این پنجره‌ها و نورگیرهاست.

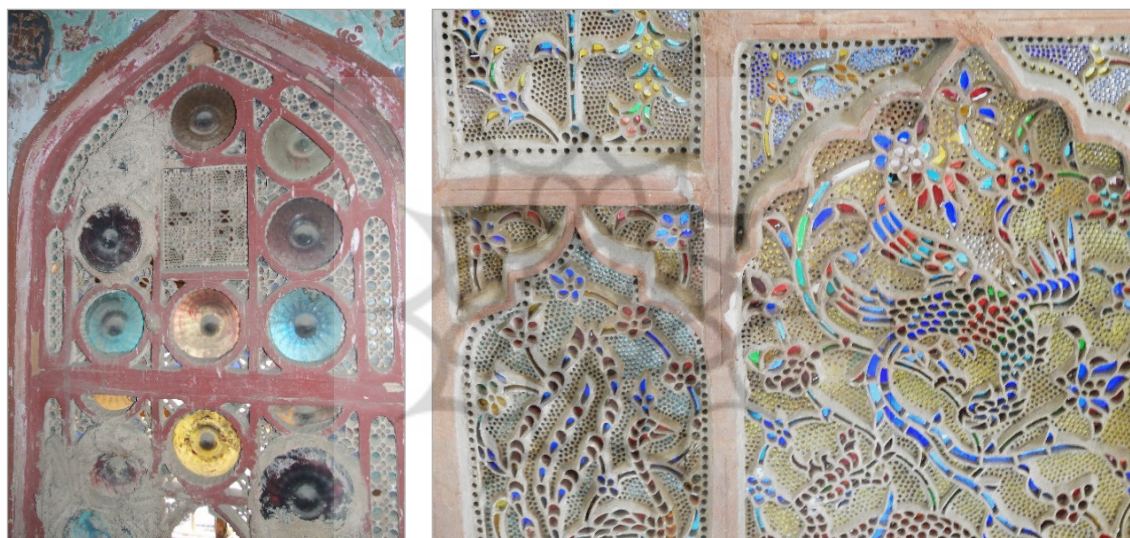
تصویر ۴. جزئیات پنجره درب‌امام (الف) و کلیسای بیت‌لحم اصفهان (ب)، (کریمی و دیگران، ۱۳۸۸)

فن اجرای خاص پنجره‌های شیشه‌دار دولایه (ترکیب نقوش هندسی بزرگ و نقوش ریز تورباف) در تعدادی از پنجره‌های مشبک صفوی در شهر اصفهان وجود دارد. از این نمونه‌ها می‌توان به پنجره‌ای در کلیسای بیت‌لحم دارای شیشه‌های رنگی (تصویر ۴، ب) و نیز پنجره نفیس متعلق به درب‌امام (امروزه در موزه کاخ چهلستون) اشاره کرد (تصویر ۴، الف). همچنین دو نمونه مربوط به بنایی ناشناس که در پژوهشکده میراث فرهنگی اصفهان نگهداری می‌شوند، از همین دسته آثار هستند (تصویرهای ۷ و ۹). در پژوهش حاضر به‌منظور شناخت مراحل اجرایی ساخت این مشبک‌های شیشه‌دار و

با نظر به تنوع نمونه‌ها و بررسی منابع ذکر شده، مشبک‌های گچی شیشه‌دار تنها به یک شیوه ساخته نمی‌شده‌اند و در ترکیب بندی نقوش و ظرافت نقش، تنوع زیادی به چشم می‌خورد؛ دو نمونه از بزرگ‌ترین پنجره‌های مشابه (تصویر ۴) و همچنین دو نمونه اصلی مد نظر ما (تصاویر ۷ و ۹) از نزدیک مورد بررسی بصری قرار گرفتند تا شواهد فنی ساخت آن‌ها، ثبت و ضبط شود. این پنجره‌ها همه دارای ترکیب نقوش ریز و درشت با هم بودند. دو نمونه بررسی شده پنجره‌های شیشه‌دار به شکل طاق تیزه‌دار بودند که ابعاد متفاوتی داشتند. یکی از پنجره‌ها ۸۶ سانتی‌متر طول (به همراه قاب چوبی) و ۷۶ سانتی‌متر تا نوک تیزه ارتفاع داشت و ضخامت لایه گچ در آن ۳/۵ سانتی‌متر بود. ابعاد پنجره دوم: طول پایه ۱۲۹ سانتی‌متر، ارتفاع ۹۴ سانتی‌متر و ضخامت ۳ سانتی‌متر بود. این دو پنجره، از بنا یا بناهایی تخریب شده و نامعلوم در اصفهان جدا شده و به صورت اضطراری به اداره میراث فرهنگی

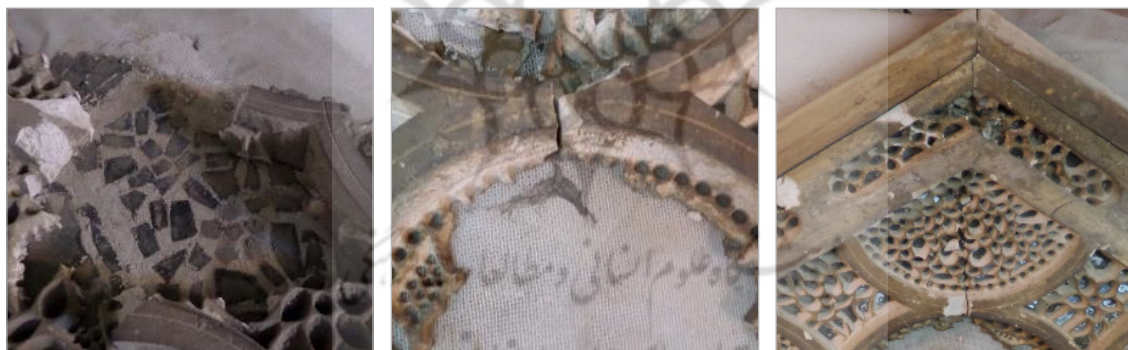
تصویر ۷. جزئیات مشخص روی پنجره گچی: قاب چوبی متصل به گچ (الف)، دواپر نقر شده با پرگار روی سطح لایه دوم (ب) و ملاط بین شیشه‌ها در قسمت فروریخته مشبک (ج)

پیوستگی بیشتری ایجاد شود (تصویر ۸، الف). این پیوستگی شاید هنگام انتقال و نصب پنجره اهمیت بیشتری داشته است. ج. گچ تزیینی در پنجره‌های پرکارتر و با نقوش ریزتر (پنجره مربوط به درب امام، بیت‌لحم، ورامین و دو پنجره مورد بررسی در این پژوهش) در دو سطح: بیرونی (اول) و درونی و چسبیده به شیشه (دوم) دیده می‌شوند و بنابراین اصطلاح "شیشه‌دار دولایه" برای این مشبک‌ها پیشنهاد می‌شود. لایه بیرونی، بازوهای ضخیم‌تر مشبک و لایه داخلی، نقوش توری و ریزبافت را در بر دارند. در بخش‌هایی که لایه اول فروریخته، سطح صاف و مجزای لایه دوم دیده می‌شود (تصویر ۸، ب). د. در دو نمونه بررسی شده و نیز در پنجره‌های بیت‌لحم و نمونه‌هایی دیگر همچون مشبک‌های گچی مجموعه شیخ صفی و البته در نمونه‌هایی که در برخی نگاره‌های ایرانی وجود دارند (تصویر ۳، الف و ب)، نقوش بزرگ دایره‌ای دور یا میان پنجره دیده می‌شوند. با بررسی این دایره‌های منظم از نزدیک، اولاً این نقوش در بالاترین سطح گچ (هم‌تراز قاب چوبی) هستند و همچنین روی این دایره‌ها از سمت داخل اثر دایره دقیقی که با پرگار نقر شده به چشم می‌خورد (تصویر ۷، ب). درون این دایره‌ها یا شیشه‌های بزرگ (به تصویر عدسی و مشابه

الف. نمونه‌های شیشه‌دار بررسی شده قابی چوبی به صورت کلافی دور پنجره دارند (تصویر ۷، الف). این کلاف چوبی اگرچه در نمونه‌های مشابه با اندازه بزرگ همچون پنجره بیت‌لحم، امامزاده یحیی در ورامین و درب امام وجود دارد، اما در نمونه‌های کوچک‌تر دیده نمی‌شود. سطح کلاف چوبی هم‌سطح بیرونی‌ترین لایه گچی سطح پنجره است و می‌توانسته به صورت تراز ارتفاعی برای تنظیم سطح گچ موقع ریختن و صاف کردن ملاط استفاده شده باشد (تصاویر ۷ و ۸).

ه. داخل دایره‌های بزرگ گچی در لایه اول دالبرهایی مثل اثر برش دیده می‌شوند که گاه مثل نمونه بیت‌لحم ( و نگاره تصویر ۳، ب)، درشت‌تر و گاه مثل دو نمونه مورد بررسی در این پژوهش، نقوش تورباف در آن‌ها ریزتر بریده شده است (تصویر ۷، الف و ب).

ز. آخرین لایه تزئینی پنجره‌های گچی را شیشه‌های رنگی تشکیل می‌دهند که در نمونه‌های بررسی شده پنجره از پشت کاملاً تخت است و شیشه‌ها با ملاط گچ به مشبک می‌چسبند. هر جا لایه تزئینات از روی شیشه‌ها فروریخته، سطحی صاف باقی مانده که همچون ماده‌ای خمیری بین شیشه‌ها قرار داشته است (تصویر ۷، ج).

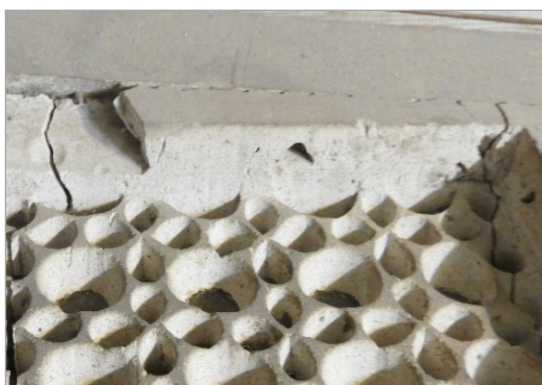
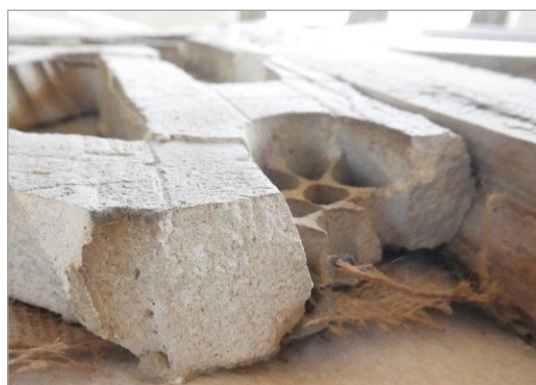
تصویر ۸. جزئیات پنجره گچی از مقطع: (الف) سطح فرورفته قاب چوبی برای اتصال بهتر گچ، عدم وجود چوب یا آرماتور درون بازوهای گچی، (ب) دولایه مجزای زیر و رو در بخش شکستگی و تخلخل و حباب تصویر گرفته در گچ رویی

اصفهان منتقل شده بودند. یکی از دو پنجره، آسیب بیشتری دیده بود و نمونه دوم (تصویر ۹)، سالم‌تر بود. برای حفاظت لایه‌های ظریف گچی در مقابل آسیب بیشتر یک لایه گونی از پشت به گچ چسبانده شده بود (تصویر ۸، الف). در مورد دو پنجره هیچ‌گونه مستندات دیگری در دست نبود و تنها از نظر تاریخی به دوره صفوی منسوب شده بودند. مهم‌ترین این بررسی‌ها و مشاهدات به این شرح است:

و. در بخش‌های شکستگی گچ می‌توان دید که در مغز دو لایه گچ هیچ آرماتور یا تقویت کننده‌ای وجود ندارد. همچنین لایه بیرونی، تخلخل و حفرات بزرگ‌تری نسبت به گچ لایه درونی دارد (تصویر ۸، ب).

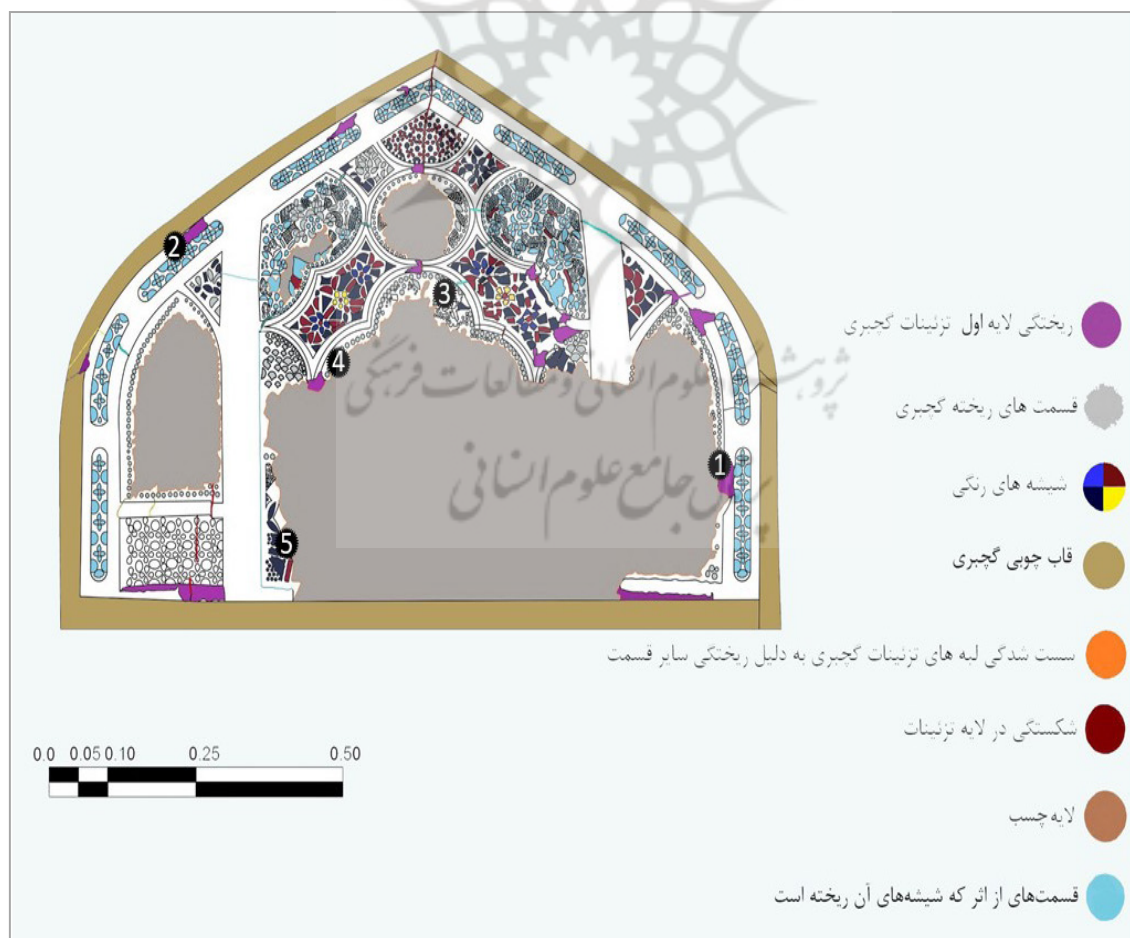
تصویر ۹. طرح آسیب‌نگاری یکی از دو پنجره مشبک گچی مورد بررسی و محل و شماره نمونه‌های برداشت‌شده (دو نمونه از لایه اول، دو نمونه از لایه دوم و یک نمونه از ملاط بین شیشه‌های رنگین)

آزمون‌ها بر روی ۱۰ نمونه از نقاط شکسته بخش‌های مختلف دو پنجره انجام شدند. از آنجاکه که هدف، مشاهده تفاوت ترکیبات در لایه‌های مختلف پنجره‌ها بود، نمونه‌ها از هر دو لایه گچ و نیز ملاط اتصال دهنده شیشه در هر دو پنجره برداشته شد و در مجموع، ۱۰ نمونه مورد آزمایش قرار گرفت (تصویر ۹). آزمون‌های شیمی‌تر با سه تست پروتئین (با معرف نین‌هیدرین)<sup>۸</sup>، مواد قندی (مولیش با معرف ۱، نفتول)<sup>۹</sup> و مواد روغنی با متیل بنفش<sup>۱۰</sup> براساس بررسی‌های پیشین منتشرشده انجام گرفت.<sup>۱۱</sup> آزمایش طیف‌سنجی مادون قرمز تبدیل فوری به دستگاه Thermo Nicolet spectrometer Nexus ۴۷۰، در آزمایشگاه دانشکده مرمت دانشگاه هنر اصفهان با ۳۲ اسکن به دو صورت: FTIR و ATR-FTIR، انجام شد که در روش دوم، نتایج حاصل از مواد استخراج شده بهتر مشاهده شد. استخراج مواد روغنی از نمونه‌ها با قرارگیری نمونه در تری کلرواتیلن و استخراج چندباره برای تغلیظ انجام گرفت.<sup>۱۲</sup> قدرت تفکیک دستگاه در تمام نمونه‌ها  $4\text{ cm}^{-1}$  است و طیف در حالت جذب و در محدوده  $400\text{ cm}^{-1}$  تا  $4000\text{ cm}^{-1}$  بوده است. آنالیز به شیوه پراش اشعه ایکس<sup>۱۳</sup> در آزمایشگاه مرکزی دانشگاه اصفهان با دستگاهی از شرکت Bruker آلمان مدل D8 ADVANCE، انجام شد. آنالیز طیف‌سنجی فلورسانس اشعه ایکس<sup>۱۴</sup> در آزمایشگاه مرکزی دانشگاه اصفهان با دستگاه مدل S4 PIONEER از شرکت Bruker آلمان، انجام شد. بررسی با میکروسکوپ الکترونی روبشی میدانی<sup>۱۵</sup> با میکروسکوپ الکترونی مدل Bruker QUANTA FEG 450 ساخت آمریکا، در آزمایشگاه مرکزی دانشگاه صنعتی اصفهان انجام شد.

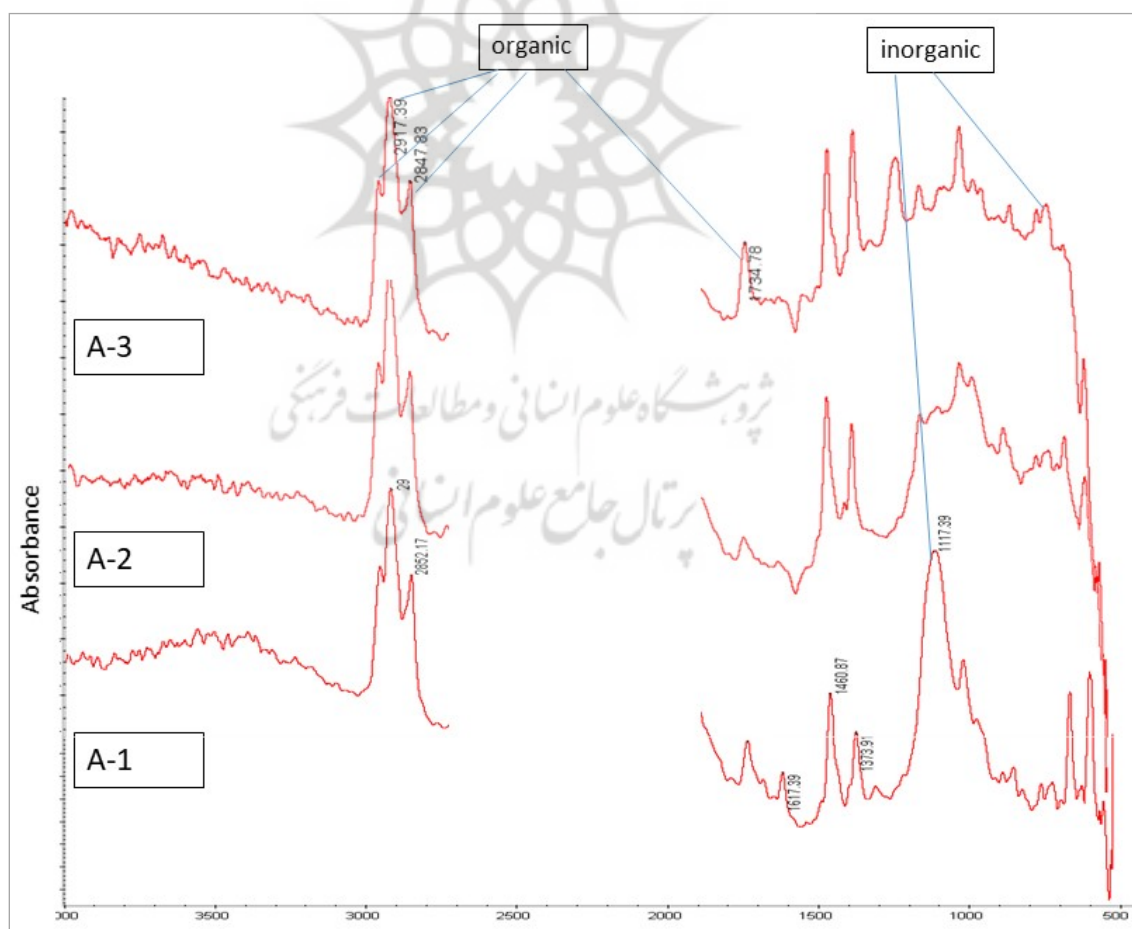
تصویر ۱۰. طیف ATR-FTIR ماده استخراجی با تری کلرواتیلن از نمونه گچ پنجره شماره ۱ لایه اول (پائین)، لایه دوم (وسط) و ملاط بین شیشه‌ها (بالا) که تشابه زیادی را بین لایه‌ها نشان می‌دهد. بخش‌های مربوط به ماده آلی (احتمالاً روغن) و گچ در نمونه‌ها با نظر به منابع پیشین مشخص شده است. به دلیل شباهت طیف حاصل از دو پنجره، نتایج یکی از پنجره‌ها به نشانه کل نتایج، ارائه شده است.

دیده شد (تصویر ۱۰). البته در بررسی‌های پیشین وجود پیکی پهن در حدود  $1130\text{ cm}^{-1}$  و  $1200\text{ cm}^{-1}$  و قله تیز در حدود  $670\text{ cm}^{-1}$  نیز مربوط به پیوندهای گچ (S=O) و (S-O) دانسته شده است (Melo et al., 2014: 523) که با شدت و ضعف متفاوت در تمام نمونه‌ها به چشم می‌خورند. همان‌طور که از نتایج برداشت می‌شود، در ماده استخراجی از تمام نمونه‌ها پیک‌های شاخص روغن دیده می‌شود که البته در هر دو نمونه حاصل از لایه اول (سطح) پنجره‌ها پیک پهن مربوط به گچ به‌طور شاخصی در حدود  $1130\text{ cm}^{-1}$  خود را نمایان ساخته است. احتمال دارد این روغن به‌واسطه نحوه اجرا روی یک بدنه تخت ایستاده به‌عنوان عامل جداکننده<sup>۱۶</sup> در لایه‌های زیرین و نیز به‌عنوان ضدآب‌کننده در سطح دو پنجره به کار رفته باشد. چنانچه در سطح هر دو پنجره لایه ضخیم سیاه‌رنگی به‌طور یکدست دیده می‌شود.
