تحلیل و ارزیابی وضعیت پایداری مجرای رودخانه گیوی چای، در شمال غرب ایران، با تأکید بر خصوصیات زمین‌شناسی، هیدرولوژیکی و انسانی

الناز پیروزی^۱، عقیل مددی^۲، صیاد اصغری سراسکانرود^۳

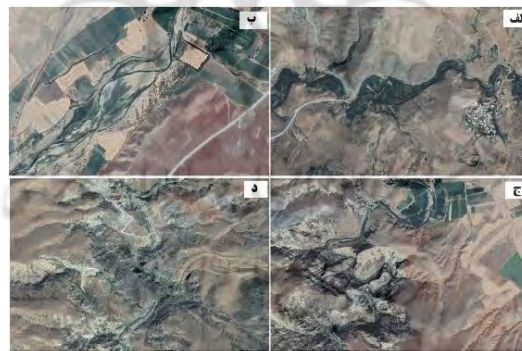
شکل (۳): الف: بخشی از مسیر سینوسی رودخانه در بازه‌ی بالادست سد گیوی؛ ب: نمونه‌ای از الگوی گیسوئی رودخانه در بازه‌ی دوم؛ ج: الگوی مئاندری رودخانه در بازه‌ی سوم؛ د: وجود موانع کوهستانی به عنوان موانع توسعه مئاندر، در بازه‌ی چهارم

Fig (3): a: Part of the sinusoidal path of the river upstream of Givi Dam; B: An example of the arterial pattern of the river in the second interval; A: The meandering pattern of the river in the third interval; D: The existence of mountainous obstacles as obstacles to the development of meander, in the fourth intervals

بررسی وضعیت مورفولوژی بازه‌ها نشان می‌دهد، میانگین ضریب خمیدگی در بازه‌ی اول به مقدار ۱/۴۰ بوده و نوع بازه سینوسی می‌باشد (شکل ۳؛ الف). در بازه‌های دوم و چهارم نیز، بخش اعظم بازه، دارای ضریب خمیدگی ۱/۵-۱/۰۵ می‌باشند و بنابراین پلان فرم مجرا به صورت سینوسی می‌باشد (شکل ۳؛ ب، د)، ولی در بازه‌ی سوم بیش از ۶۰ درصد از محدوده

دارای خمیدگی ۱/۵ تا ۲ می‌باشد و بنابراین الگوی بازه به صورت پیچان‌رودی است (شکل ۳؛ ج). در بازه‌ی دوم و چهارم، انحراف معیار ضریب خمیدگی کم می‌باشد و به طور کلی، نشان‌دهنده‌ی وجود قوس‌های شبیه هم می‌باشند. در بازه سوم، مقدار انحراف معیار، نسبتاً زیاد می‌باشد و این امر بیان‌کننده‌ی قوس‌های غیر شبیه می‌باشند (جدول ۱).

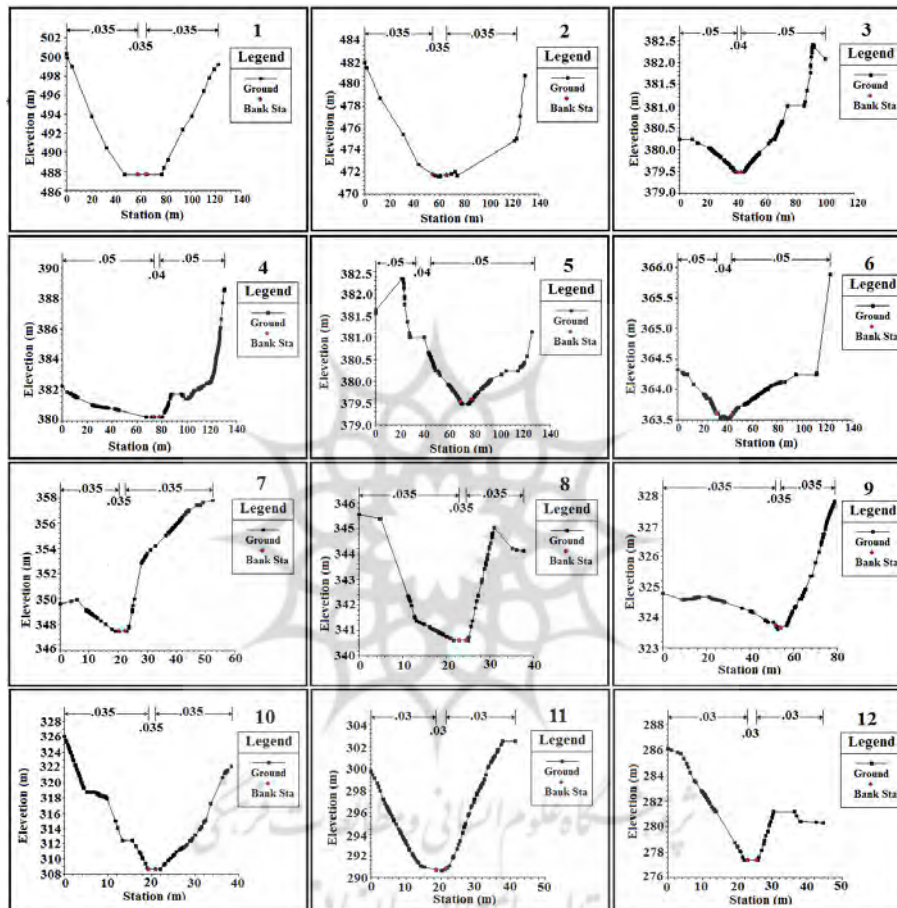
شکل (۵): نیمرخ عرضی مقاطع مورد بررسی رودخانه گیوی چای

Fig (5): Transverse profile of the studied sections of Givi Chay River

علت آن را می‌توان در افزایش عرض بستر، کاهش سرعت جریان، کاهش شیب و همچنین وجود پوشش گیاهی انبوه در کنار رودخانه دانست (جدول ۳). پروفیل عرضی هر یک از مقاطع مورد بررسی نیز در شکل (۵)، نشان داده شده است. اگر عدد به دست آمده از پایداری نسبی بستر، از یک بزرگ‌تر باشد، نشان‌دهنده‌ی پایداری بستر می‌باشد و هرچه این مقدار بیشتر باشد، نشان می‌دهد که ذرات رسوبی موجود در کف بستر در حالت پایدار باقی می‌ماند. با توجه به مقادیر پایداری نسبی، مقاطع ۵ و ۷ به صورت پایدار هستند و دیگر مقاطع در حالت ناپایدار هستند. در بازه دوم، در مقطعی که میزان پایداری زیاد هست، به علت کاهش سرعت جریان، کاهش شیب و افزایش عرض بستر رودخانه می‌باشد و در دیگر مقاطع مورفولوژی و پایداری رودخانه، تابع شرایط لیتولوژیکی می‌باشد. توزیع تنش برشی مرزی، کناری، بحرانی و پایداری نسبی در بازه‌های مختلف رودخانه گیوی‌چای در اشکال ۶ و ۷، نمایش داده شده است.

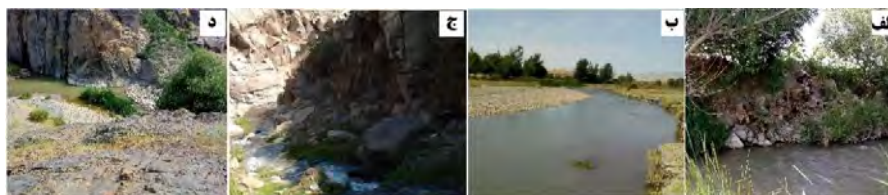
شکل (۹): الف و ب: فرسایش کنار رودخانه به علت وجود مواد سست و فرسایش پذیر؛ ج و د: مقاومت زمین‌شناسی کنار رودخانه و عرض کم منتج از این عامل

Fig (9): A and B: river erosion due to loose and erodible materials; C and D: the geological strength of the riverbed and the low latitude resulting from this factor

این بازه‌ی مسیر رودخانه، عمدتاً منطبق بر واحد زمین‌شناسی Ean، با روند شمالی-جنوبی می‌باشد (شکل ۹؛ ج، د). در بازه بعد از فیروزآباد تا اتصال به قزل‌اوزن، رودخانه با توجه به چین‌خوردگی کناره‌های رودخانه پرشیب می‌باشد و این امر موجب تشکیل بستر سنگی و عریان رودخانه شده است. لذا، در بازه‌های سوم و چهارم، مورفولوژی بستر بیشتر تحت تأثیر شرایط سنگ‌شناسی قرار دارد و بازه به صورت پایدار می‌باشد. ولی نتایج استفاده از روش‌های تجربی و ریاضی این بازه را به صورت ناپایدار معرفی کرده است و می‌توان گفت که روش‌های تجربی مورد استفاده در این تحقیق، برای بررسی پایداری در رودخانه‌ها و بازه‌های آبرفتی صدق می‌کند و در رودخانه‌های غیر آبرفتی و با بستر سنگی مقاوم، با خطا مواجه است.

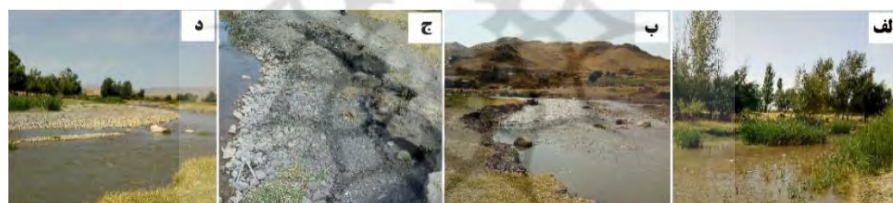
شکل (۱۰): الف- عریض شدن بستر و کاهش دبی رودخانه باعث رشد پوشش‌های گیاهی در بستر رودخانه و در نتیجه قدرت جریانی کم و تنش برشی ضعیف را موجب شده است؛ ب- زیربری و فرسایش کنار رودخانه؛ ج- تحرک بستر کانال و تغییر در سطوح عملکردی؛ د- نهشته‌گذاری رسوبات و تشکیل موانع طولی.

Figure (10): A - Bed widening and reduced river discharge caused vegetation growth in the riverbed, resulting in low flow power and poor shear stress; B- Subduction and erosion along the river; C- Channel bed mobility and change in functional levels, D-deposition of sediments and formation of longitudinal barriers.

رودخانه (شکل‌های ۱۰؛ ب) و تشکیل موانع طولی و جزایر رسوبی را با نهشته‌گذاری رسوبات در رودخانه افزایش می‌دهد (شکل ۱۰؛ د) و می‌توان گفت که مورفولوژی کلی کانال و تغییرات سیلاب در پایین دست سد، تحت تأثیر احداث سد قرار دارد. مقدار دبی حداکثر نیز در ایستگاه پایین دست افزایش یافته است طبق تئوری گراف^۱ (۲۰۰۶)، دبی حداکثر بر فراوانی تحرک بستر کانال و حمل بار بستری، فرسایش کنار رودخانه و مورفولوژی کلی کانال تأثیر گذاشته و تعداد و اندازه سطوح عملکردی را متحول می‌سازد (شکل ۱۰؛ ج). در رابطه با شاخص دبی میانگین نیز، بین دو ایستگاه تفاوت وجود دارد و با توجه به مطالعات گراف (۲۰۰۶)، می‌توان گفت که دبی میانگین یا متوسط، حجم فرآیندهای تجمع رسوب، اندازه کانال جریان پایین (معمولاً فعال)، الگوی کانال و پیچیدگی ژئومورفیک را تحت تأثیر قرار می‌دهد. همچنین شاخص‌های دبی عادی، دبی میانه، مد نیز می‌توانند به فراوانی رژیم‌های رسوب در کانال و حمل بار بستری کانال و فرسایش کنار رودخانه منجر شوند.
