Analytic and Comparative Study of Physical-Historical Changes in Haj Rajab Ali Mosque in Tehran City

Vol. 3, No. 1, Spring 2020

مطالعه تطبیقی-تحلیلی سیر تحولات تاریخی-کالبدی مسجد حاج رجبعلی تهران

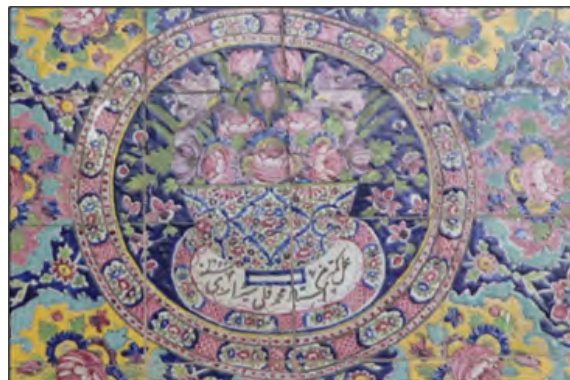
شکل ۱. کتیبه سال ساخت بنا منبع: نگارنده

همان‌طور که پیش‌تر گفته شد، در کتیبه کاشی‌کاری ایوان اصلی سال ۱۲۶۲ ه. ق نوشته شده است. با مطالعه منابع متنی موجود درباره بنا مشاهده می‌شود که این منابع با استناد به این کتیبه، سال مذکور را به‌عنوان سال اتمام ساخت بنا معرفی کرده‌اند، اما در مطالعه، بررسی و مقایسه نقشه‌های تاریخی تفاوت‌هایی مشاهده می‌شود که نشان می‌دهد توسعه و تکمیل بنا پس از این تاریخ نیز ادامه داشته است. در نقشه ۱۲۳۱ ه. ش که حدود شش سال پس از تاریخ نوشته‌شده در کتیبه کاشی‌کاری به چاپ رسیده، ساختمان کوچکی با نام مسجد حاج رجب مشخص شده است (شکل ۷). همان‌طور که مشاهده می‌شود در این نقشه اثری از صحن، مدرسه، آب‌انبار و تکیه حاج رجبعلی دیده نمی‌شود. این موضوع احتمالات زیر را مطرح می‌کند:

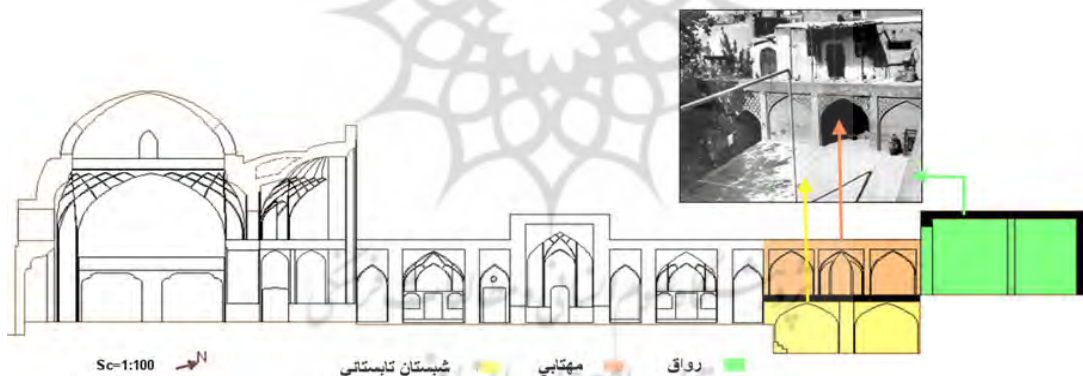
شکل ۳. شبستان تابستانه، مهتابی و رواق در مقطع طولی منبع: نقش عجب، تحلیل: نگارنده

حدود ۱۵۰ سانتیمتر پایین‌تر از سطح حیاط بوده (شکل ۳) که به دلیل هوای خنک‌تر در تابستان بیشتر از آن استفاده می‌شده است. فضای بام این شبستان نیز به‌عنوان مهتابی کاربرد داشته است (کریمیان و دیگران، ۱۳۸۶). در قسمت شرقی بنا نیز مدرسه‌ای قرار داشته است که از اولین مدارس دخترانه در تهران به شمار می‌رود [۲].

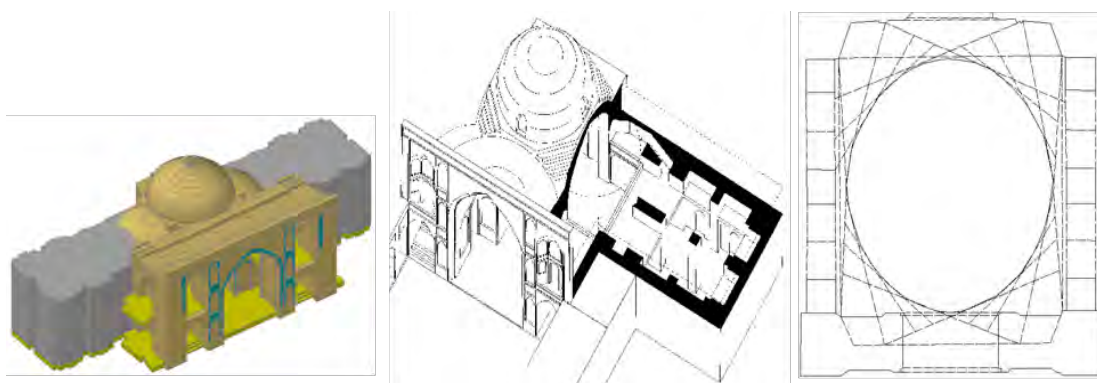
شکل ۴. پلان بیضی گنبد منبع: نقش عجب شکل ۵. مدل سه‌بعدی وضع موجود بنا منبع: گنج‌نامه شکل ۶. مدل سه‌بعدی اولیه بنا منبع: نگارنده

۱۳۷۰، ص. ۸). دو نیم گنبد در شرق و غرب، گنبد اصلی را از دو طرف مهار می‌کرده است که در امتداد آنها کمرپوش‌ها (شکل ۵) و شبستان‌ها قرار داشتند (شکل ۶) (مساجد دیرینه‌سال تهران، ۱۳۸۸: ۸۱).

ایوان اصلی مسجد در جنوب صحن قرار دارد؛ البته دو تاق نمای کوچک در دو سوی شرقی و غربی صحن که دارای تاق دوپوش هستند به‌صورت قرینه قرار دارند که می‌توان آنها را مانند دو ایوان فرعی تصور کرد (شماره ۴ شکل ۲). در دو سوی شرقی و غربی صحن مستطیل شکل مسجد حجره‌هایی به شکل قرینه قرار داشته‌اند. فضای مربع شکل گنبدخانه در قسمت جنوب و پس از ایوان اصلی قرار دارد. گنبد تک‌پوش این مسجد از نوع کمبیزه [۳] است و تهرنگ بیضی دارد (شکل ۴) (پیرنیا،

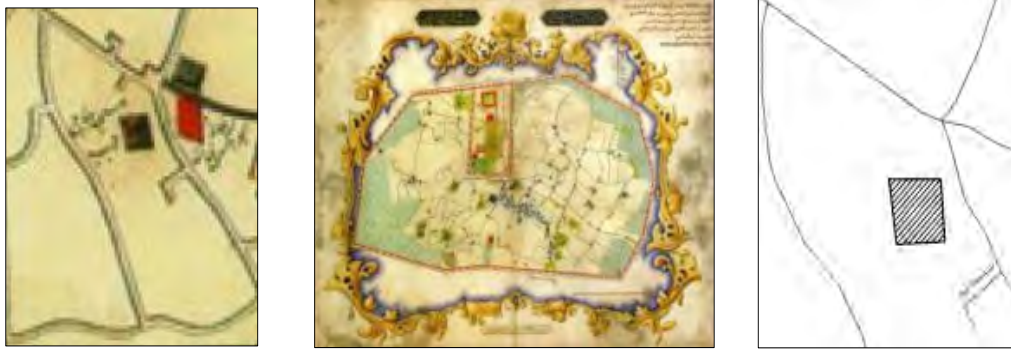
شکل ۷. مسجد حاج رجبعلی در نقشه ۱۲۳۱ ه. ش برزین
منبع: معتمدی ۱۳۸۱، بازترسیم از روی نقشه: نگارنده

۱. مسجد در ابتدا به‌صورت مسجد کوچکی ساخته شده و در دوره‌های بعدی توسعه یافته است. کتیبه موجود در مسجد نیز تاریخ اتمام کاشی‌کاری را در بخشی از مسجد نشان می‌دهد. همان‌طور که در نقشه مشاهده می‌شود بلوک مشخص شده به‌عنوان مسجد با گذرهای اطراف فاصله دارد؛ در صورتی که مسجد در زمان تکمیل بنای آن از سمت شمال (گذر دباغ‌خانه)، جنوب (کوچه ساداتیه)، غرب (کوچه سوخدان) و شرق

(گذر درخونگاه) مشرف به گذر بوده است. ۲. مسجد از ابتدا به صورت مسجد و مدرسه طراحی شده، اما هنگام برداشت اطلاعات منطقه برای تهیه نقشه به دلیل هم‌زمانی ساخت مسجد و عملیات نقشه‌برداری، تنها بخشی که تا آن زمان ساخته شده بوده در نقشه آمده است. شیرازیان [۴] نیز به دلیل اینکه دروازه محمدیه، که در سال ۱۲۶۳ ه. ق ساخته شده است و جاده دسترسی به آن روی این نقشه دیده نمی‌شود، برداشت اطلاعات را پیش از سال ۱۲۶۳ ه. ق می‌داند. ۳. بلوک مشخص شده در نقشه تنها نشان‌دهنده محدوده حیاط مسجد است و به دلیل وسعت ساختمان و اتصال آن با بناهای اطراف به صورت دانه‌ای مجزا در بافت مشخص نشده است؛ البته با توجه به نحوه مشخص کردن سایر بناهای مشابه در نقشه، مانند تکیه دباغ‌خانه و مسجد یونس‌خان مشخص می‌شود که روش برداشت اطلاعات این‌گونه نبوده است. ۴. در روی نقشه در عنوان بنا تنها کلمه مسجد وجود دارد؛ درحالی‌که برخلاف تکیه، حمام و آب‌انبار که با فاصله و خارج از محدوده مسجد قرار داشتند، مدرسه دقیقاً درون محدوده مسجد قرار داشته است. اگر مدرسه در زمان تهیه این نقشه ساخته شده بود، حتماً نام آن روی نقشه آورده می‌شد؛ بنابراین احتمال اول مبنی بر اینکه ساختمان مسجد در این دوره زمانی کاملاً تکمیل نشده بوده تقویت می‌شود.

نتیجه گرفت که شبستان تابستانه در ضلع شمالی، حجره‌های داخل صحن، مدرسه و همچنین شبستان شرقی مسجد بین سال‌های ۱۲۳۱ تا ۱۲۳۷ شمسی ساخته شده‌اند؛ بنابراین احتمال دوم مرحله قبل مبنی بر برداشت نکردن اطلاعات هنگام نقشه‌برداری برای تهیه نقشه برزین رد می‌شود. همچنین می‌بینیم که این اطلاعات در این نقشه به این دلیل وجود ندارد که در آن زمان این بخش‌ها ساخته نشده بودند. همچنین شبستان غربی در نقشه کرشیش وجود ندارد و می‌توان نتیجه گرفت که تا این تاریخ این شبستان نیز هنوز ساخته نشده بوده است. از دلایل اثبات هم‌زمانی ساخت گنبد و نیم‌گنبدها و همچنین تصمیم برای توسعه آتی مسجد در این بازه زمانی می‌توان به موارد زیر اشاره کرد:

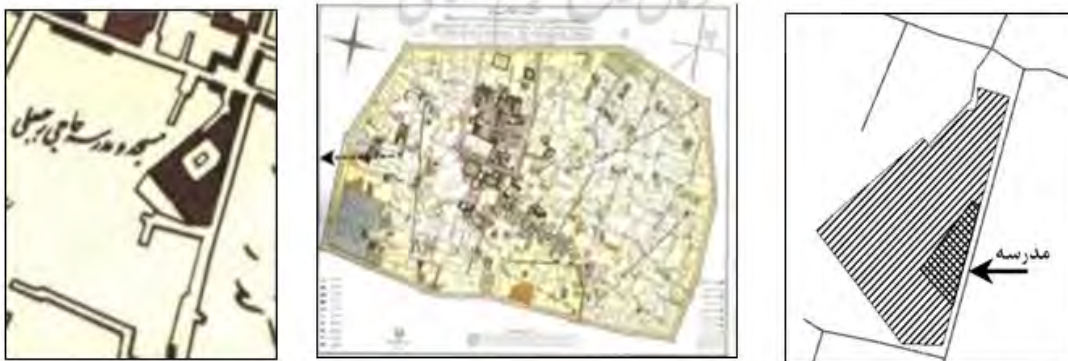
شکل ۸. مسجد حاج رجبعلی در نقشه ۱۲۳۷ ه. ش کرشیش
منبع: معتمدی ۱۳۸۱، بازترسیم از روی نقشه: نگارنده

در نقشه ۱۲۳۷ ه. ش، بنا با عنوان مسجد و مدرسه حاج رجبعلی روی نقشه مشخص شده است که نشان می‌دهد در این تاریخ مدرسه به مسجد اضافه شده است. در این نقشه ساختمان بنا مساحت بسیار بزرگ‌تری را در مقایسه با نقشه برزین پوشش می‌دهد و حیاطی در مرکز و حوضی در میان آن است (شکل ۸). در دو طرف بنا دو کوچه مایل قرار داشته که بنا به شکل ماهرانه‌ای در امتداد این دو کوچه ساخته شده و توسعه یافته است. در امتداد ساختمان مسجد به سوی جنوب در گذر درخونگاه محلی به نام تکیه حاج رجبعلی روی نقشه گویا شده است (شکل ۸). بر این اساس در نقشه کرشیش بنا از سمت شمال تا گذر دباغ‌خانه توسعه یافته و یک ورودی به شبستان نیز در جبهه شمالی از گذر دباغ‌خانه ایجاد شده است. از سمت شرق نیز تا گذر درخونگاه این توسعه رخ داده است؛ بنابراین می‌توان

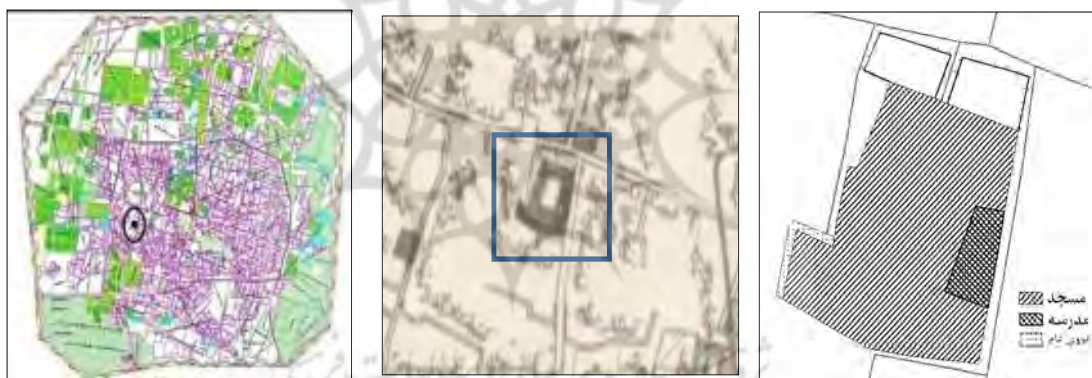
شکل ۹. مسجد حاج رجبعلی در نقشه ۱۲۷۰ ه. ش عبدالغفار منبع: معتمدی ۱۳۸۱، بازترسیم از روی نقشه: نگارنده

در این نقشه محدوده مسجد از سمت غرب توسعه بیشتری یافته است و ساخته‌شدن شبستان غربی مسجد در تقارن با شبستان شرقی کاملاً مشهود است (شکل ۹). در قسمت شمالی نیز شبستان تابستانه

توسعه یافته و از گذر دباغ‌خانه ورودی شمالی مسجد در انتهای یک کوچه با طول کوتاه که منتهی به این گذر است ایجاد شده است. این ورودی از طریق شبستان تابستانه به مسجد راه می‌یافته است که امروزه این کوچه و ورودی شمالی از بین رفته است. همچنین مشاهده می‌شود بخشی از محدوده مسجد که مشرف به گذر دباغ‌خانه است از مسجد جدا شده است. این بخش امروزه به تعدادی مغازه تبدیل شده است که موقوفه مسجد است؛ بنابراین از بررسی ساختار کالبدی بنا در این نقشه مشخص می‌شود که جبهه غربی در این دوره تکمیل شده است و شبستان غربی مسجد به‌عنوان آخرین بخش تکمیل‌کننده مسجد، بین سال‌های ۱۲۳۷ ه. ش تا ۱۲۷۰ ه. ش ساخته شده است. همچنین با تکمیل این شبستان برای ایجاد دسترسی به مسجد از جبهه غربی، کوچه سمت غرب مسجد (کوچه سوخدان) تا شبستان غربی امتداد یافته است.

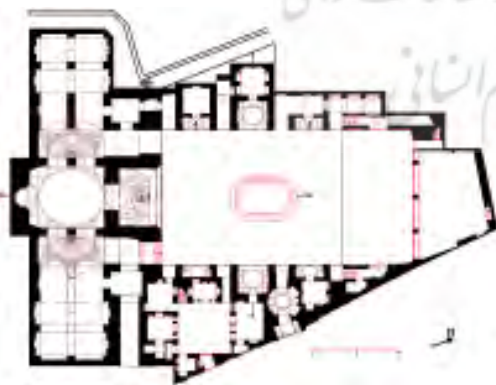
جدول ۱. سیر تحولات کالبدی-تاریخی مسجد در عکس‌های هوایی موجود از سال ۱۳۱۹ تا ۱۳۴۵ ه. ش

پلان وضعیت بنا در بازه زمانی ۱۳۱۹ تا ۱۳۴۵

شبستان تابستانی، رواق، مهتابی، گنبد، نیم گنبد شرقی و غربی، شبستان شرقی و غربی، حجره‌های شرقی و غربی، صحن

ساخت شش ستون تقویتی زیر گنبد [۵]

زمانی ۱۲۷۰ ه. ش تا ۱۳۳۵ بنا از نظر کالبد و محدوده دچار تغییر نشده است؛ بنابراین می‌توان نتیجه گرفت فرم کامل و تثبیت‌شده بنا که تا چند دهه پیش نیز وجود داشته، فرمی است که در نقشه عبدالغفار ترسیم شده است. با توجه به مقیاس و دقت هندسی این نقشه بنا در کامل‌ترین حالت، مساحتی حدود ۳۰۰۰ مترمربع دارد؛ البته این داده‌ها اطلاعاتی را درباره تغییرات کارکردی بخش‌های مختلف بنا، به‌ویژه در جبهه شمالی مشرف به کوچه دباغ‌خانه که بخشی از بنا از آن جدا شده است، ارائه نمی‌دهند. اطلاعات به‌دست‌آمده از مصاحبه‌ها حاکی از آن است که در این قسمت با ایجاد چند مغازه اتصال به گذر دباغ‌خانه که در گذشته حالت بازارچه داشته فراهم شده و درآمد حاصل از این مغازه‌ها برای نگهداری از بنا صرف شده است؛ بنابراین برای این
