The Process of Decoration Conservation and Restoration of Alaki Caravanserai Entrance Gate Toward its Revitalization

Keywords: Alaki Caravanserai, Tile and Brick Decoration, Conservation, Restoration, Revitalization

Vol. 6(1) No.15
May 2023

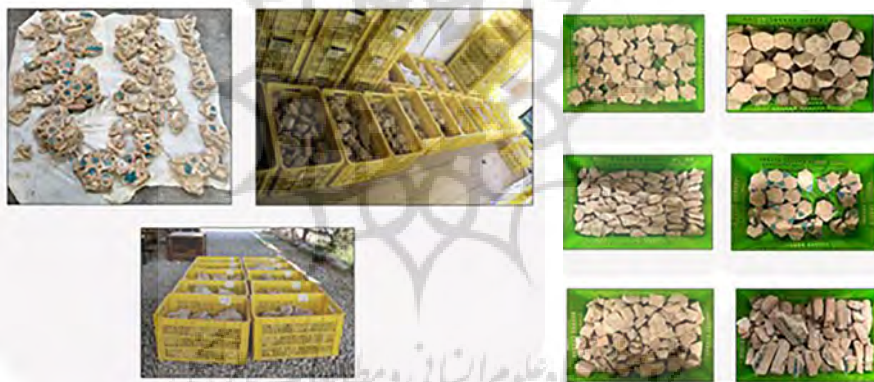
شکل ۲. آجرها و قطعات طبقه‌بندی شده

که تشخیص تزئینات و انواع آن و البته دسته‌بندی را دشوار می‌نمود. با توجه به مطالعات اولیه انجام شده قطعات تک‌به‌تک مورد بررسی قرار گرفت (شکل ۲). طبقه‌بندی‌های انجام شده بر اساس طرح و نقش حاصل از تصاویر تاریخی و بازسازی آن‌ها گسترش یافت و در انتها به ۱۰ دسته کلی رسید که در شکل ۳ قابل مشاهده است. برخی از این گره‌های به دست آمده تنها شامل یک یا دو قطعه بود. سپس سبدهای حاوی تک آجرها و آجرهای شکسته و همچنین کاشی‌ها بر اساس شکل هندسی جداسازی شد. در این فرایند نمونه‌هایی که کاملاً شکسته و غیرقابل تشخیص

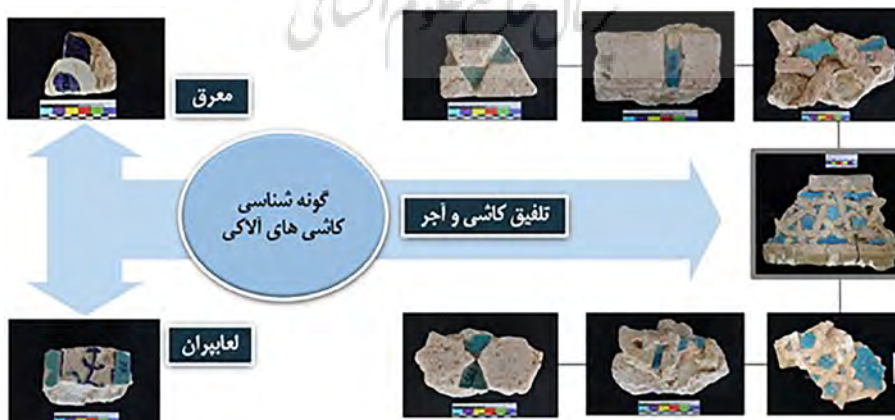
شکل ۳. گونه‌شناسی تزئینات به دست آمده بر اساس نوع کاشی و نقوش آن

بودند در یک سبد جداگانه قرار گرفت. دسته‌بندی کلی انجام‌گرفته کاشی‌ها شامل مستطیل شکل، کاشی‌های ۴ ضلعی به شکل ترنج، کاشی‌های شکسته، کاشی‌هایی با شکل هندسی شش‌ضلعی (گیوه)، کاشی‌های مثلثی شکل و کاشی‌های دارای رنگ‌های مشکی و سرمه‌ای و سفید است. آجرها نیز به ۶ دسته جداگانه تقسیم‌بندی شد. فنون تزئینات به دست آمده را بر اساس مطالعات گونه‌شناسی می‌توان به سه دسته کلی تلفیق کاشی و آجر، کاشی لعاب‌پران و معرق دسته‌بندی کرد (شکل ۳) در ادامه با توجه به بررسی‌های انجام شده و تطبیق مطالعات تاریخی و تصاویر ثبت شده در طول تاریخ

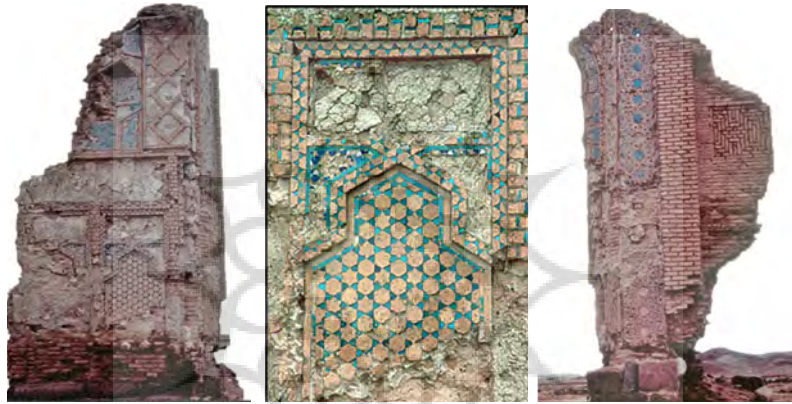
شکل ۴. تصاویر ثبت شده توسط شیلا بلر و جانانان بلوم ۱۹۸۴ (با کسب اجازه بلر و بلوم) قسمت‌های مختلف همچون کنیبه و برخی گره‌های هندسی قابل تشخیص است.

که نمونه‌های آن در شکل ۴ قابل مشاهده است قطعات دسته‌بندی شده با تصاویر تاریخی تطبیق و جای‌گذاری شد تا اطلاعات کافی جهت بازسازی حاصل شود که در شکل ۵ قابل مشاهده است. اطلاعات به دست آمده و قطعات موجود امکان بازسازی سردر کاروانسرا را تا حدودی فراهم آورد. با توجه به انجام کاوش‌های باستان‌شناسی در یک فصل امکان یافت قطعات بیشتر در کاوش‌های تکمیلی وجود دارد.

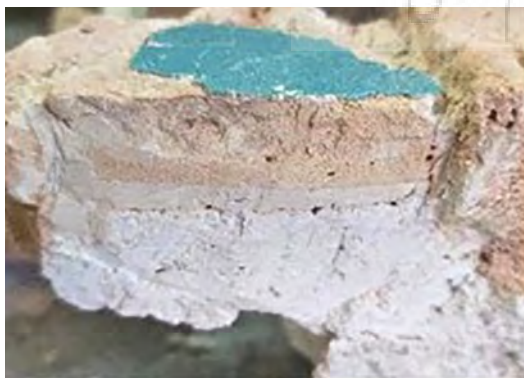
شکل ۷. تفاوت رنگ و بافت ملاط مرمتی استفاده شده.

موجود، گچ حاوی ناخالصی به رنگ خاکستری برای این قسمت انتخاب شد؛ و سپس برای ایجاد رنگ مناسب از رنگ‌دانه‌های طبیعی استفاده شد. پس از مقایسه از ترکیب رنگ‌دانه‌های آجر و مقدار بسیار اندکی آخرا و گچ حاوی ناخالصی به رنگ خاکستری استفاده شد و برای ایجاد بافت نرم و ریزدانه، گچ با مش ۱۵۰ الک شد.

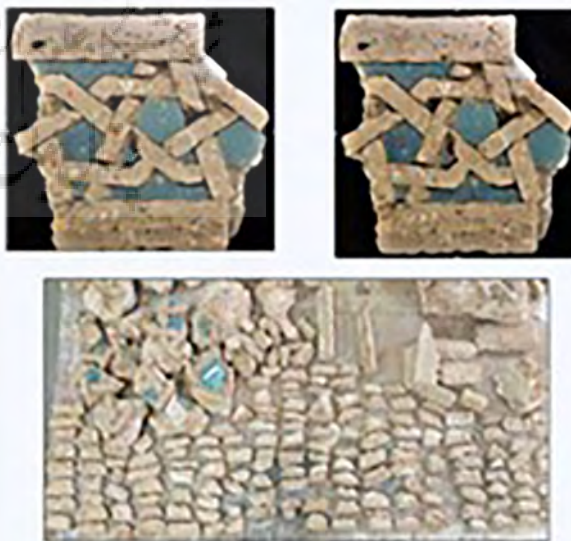
شکل ۸. قطعات آجر و کاشی موجود در گره هندسی.

در مرحله بعدی قطعات موجود بررسی شده و جورچینی برای بررسی قطعاتی که کنار یکدیگر قرار می‌گیرند انجام گرفت. با بررسی‌های انجام شده برخی قطعات کاملاً بر اساس شکستگی و ملاط کنار همدیگر قرار گرفتند و با توجه به این که قطعات آجر اطراف در دو سمت قاب دارای ابعاد یکسان نبودند، اندازه و جهت قطعات مشخص گردید و سپس با توجه به آجرها و رنگشان قطعات بزرگ کنار همدیگر قرار گرفتند. پس از کنار هم قرار دادن قطعات، آجرها و کاشی‌های طبقه‌بندی شده بر اساس نیاز و با توجه به طرح و اندازه مورد نیاز مورد بررسی قرار گرفتند تا بر اساس گره هندسی به دست آمده در بازسازی استفاده گردند. در گره هندسی مد نظر از سه نوع کاشی با طرح مختلف و سه نوع آجر دارای زوایای مختلف استفاده شده بود (شکل ۸).

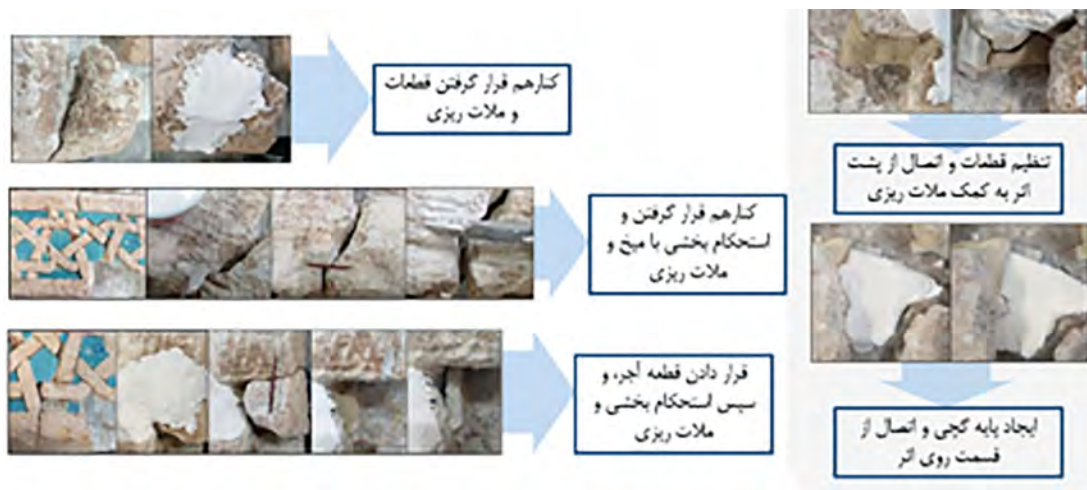
شکل ۹. روش‌های انتخاب شده جهت اتصال قطعات.

با توجه به این‌که کدام قطعه با آجرهای کناری تناسب بیشتری دارد بازسازی شد. برای این کار ملاط باقی‌مانده روی آجرها برای قرار گرفتن در گره با فرز انگشتی حذف شده و سپس قطعات بزرگ‌تر به پشت قرار گرفته و تک قطعه آجر و یا کاشی در جای خود قرار گرفت و با استفاده از خمیر ارتفاع آن تنظیم شد سپس ملاط ریزی توسط ترکیب گچ حاوی ناخالصی به رنگ خاکستری الک شده و رنگ‌دانه انجام گرفت. در نمونه‌هایی که امکان کنترل ارتفاع از پشت وجود نداشت ابتدا توسط یونولیت پایه ایجاد و گچ‌ریزی شد تا بتوان از قسمت بالایی ارتفاع قطعات را تنظیم کرد. پس از خشک شدن پایه، قطعات بر روی آن با توجه به ارتفاع مورد نیاز به کمک ملاط چفت شد. در قسمت مفقود یک قطعه آجر وجود داشت که متعلق به قسمت حاشیه قاب (آجر با ابعاد بزرگ) بود که امکان اتکا و اتصال به دیگر قطعات در آن وجود نداشت. در این قطعه پس از ایجاد پایه، پیش از ملاط ریزی، برای حفظ زاویه، تکه چوبی به‌عنوان تکیه‌گاه پشت آجر قرار گرفته و به کمک طناب نازک پلاستیکی در جای خود محکم شد تا هنگام ملاط ریزی و خشک شدن آن، آجر تغییر زاویه ندهد. پس از خشک شدن تمامی قطعات، قاب مورد نظر در سه قطعه جداگانه کامل شد.

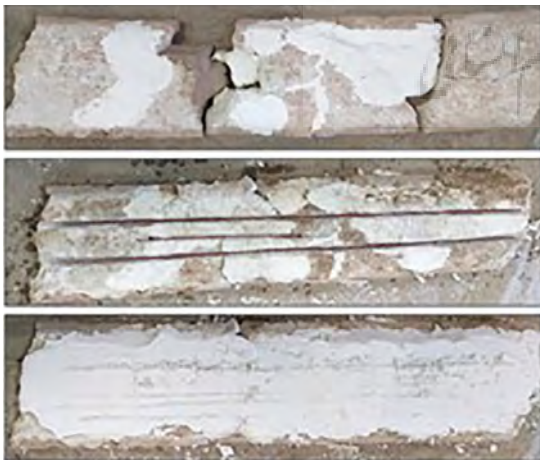
شکل ۱۰. استحکام بخشی و ملاط ریزی قاب از پشت.

مقداری شن الک و قطعات بر روی شن قرار گرفت تا کنترل قاب آسان‌تر شود. پس از تنظیم قطعات کنار همدیگر قطعه به‌صورت افقی از پشت قاب جهت اتصال قطعات قرار گرفت و به کمک گچ سفید ملاط زنی شد تا اختلاف ارتفاع پیدا نکند و همچنین به‌گونه‌ای قرار گرفت که تزئینات قابل مشاهده و تنظیم باشند. پس از خشک شدن گچ تزئینات به‌طور کامل بر روی شن قرار گرفت و پستی بلندی‌های موجود توسط گچ سفید پر شد تا یکدست شود پیش از استفاده از گچ سطح مقداری مرطوب شد و قسمت مفقود باقی‌مانده توسط یونولیت پر شد تا هنگام استفاده از فرز آهن بر

باعث شکسته شدن قاب نشود. سپس به کمک فرز آهن بر شکاری به ارتفاع ۲ سانتی‌متر در طول قاب ایجاد شد با توجه به اینکه قطر ملاط موجود بیشتر از این ارتفاع است سپس دوپیچ به طول یک متر و ضخامت ۱ سانتی‌متر و یک پیچ به طول یک متر و ضخامت ۵/۰ میلی‌متر ابتدا توسط ضدزنگ به‌طور کامل رنگ شد و پس از خشک شدن توسط پارالوئید ۱۰٪ تثبیت شد. دو پیچ پس از خشک شدن در دو شیار ایجاد شده قرار گرفت و سپس دو حفره در قسمت میانی ایجاد شد و پیچ دارای ضخامت کمتر به اندازه مورد نیاز کوچک شده و از دو طرف کج و درون ملاط قرار گرفت در گذشته از سازو به این منظور استفاده می‌شد. پس از قرار دادن پیچ‌ها ملاط گچ سفید آماده شده ملاط پیشین خش‌اندازی و مرطوب شد سپس ملاط بر روی آن‌ها ریخته و صاف شد (شکل ۱۰) و پس از خشک شدن کامل گچ و اطمینان از آن، قاب تزئینات از خاک جدا و خاک آن تمیز شد.

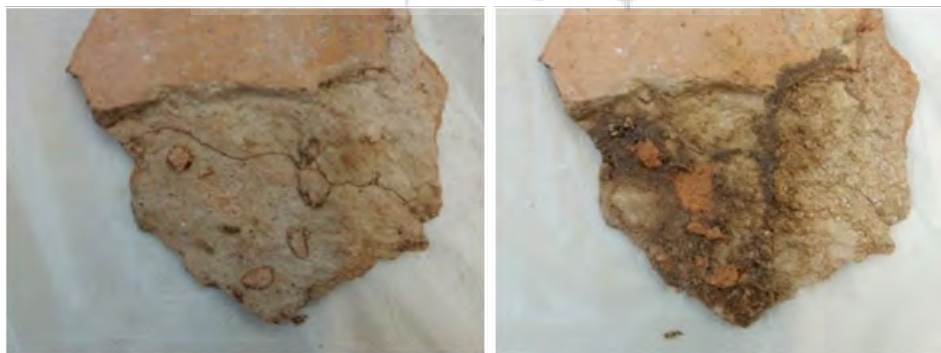
شکل ۱۸. قبل و بعد پاک‌سازی چرکی‌های ناشی از ترکیب چسب و خاک سطح قطعه.

در مرحله بعد از روش پاک‌سازی شیمیایی استفاده کردیم. به این صورت که ابتدا تمام قطعات که در پاک‌سازی مکانیکی تمیز شده بودند، داخل یک حوضچه آب مقطر به مدت ۲۰ دقیقه قرار دادیم و در ادامه با استفاده از برس نرم و با احتیاط زیاد شروع به پاک‌سازی کردیم. سفال مورد نظر به دلیل اینکه لایه‌لایه شده بود، برای جلوگیری از باز شدن لایه‌ها مدت کمی در آب مقطر قرار داده شد. بعد از

این مرحله تمام قطعات درون آون با دمای ۱۰۰ درجه سانتی‌گراد قرار گرفتند تا خشک شوند (شکل ۱۸) بعد اتمام فرایند پاک‌سازی و تثبیت، قطعه‌یابی شیء انجام شد. پس از شناسایی قطعات مختلف سطحی، میانی و داخلی که به سبب لایه‌لایه شدن سفال با آن‌ها مواجه بودیم، شروع به وصالی کردیم. به این ترتیب که قطعات بزرگ بعد از قطعه‌یابی با استفاده از چسب کاغذی کنار هم قرار داده شدند و در ادامه، وصالی با پایه قرار دادن این قطعات ادامه پیدا کرد. عمل وصالی با استفاده از محلول پارالوئید در استون با غلظت ۳۰٪ صورت گرفت. با توجه به اینکه فرم کلی سفال به دست آمده بود مشخص شد که سفال از قسمت پایین فقط در یک نقطه به کف متصل می‌شود و در بخش‌های دیگر دارای مفقودی است (شکل ۱۹).

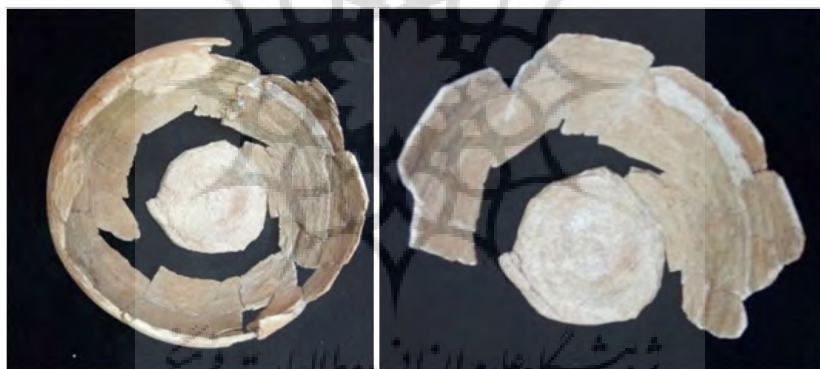
شکل ۱۹. راست) وصالی قطعات بزرگ به قسمت کف سفال (مرحله ۱).
چپ) وصالی تمام قطعات با استفاده از پارالوئید ۳۰٪ و فرم به دست آمده نهایی (مرحله ۲).

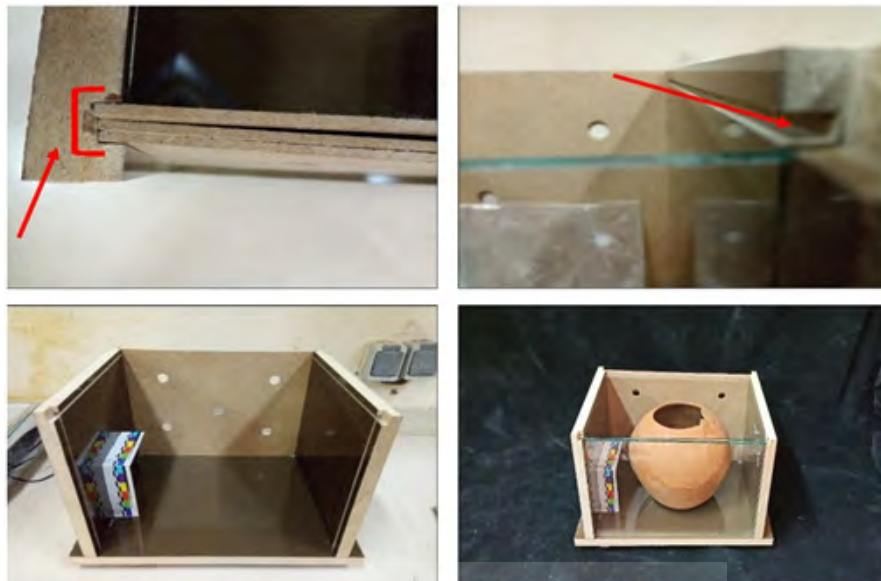
شکل ۲۶. قرارگیری شیشه درون شیارها بجای صفحات چوبی به منظور نمایش اثر. تعبیه مکانی برای صفحات چوبی در زمان نمایش در قسمت عقب جعبه به شکل شیار در دیواره پشت. قرارگیری سفال درون جعبه طراحی شده به منظور نمایش اثر. قرارگیری یک دیواره درون جعبه، به منظور قرارگیری اشل‌های افقی و عمودی در زمان نمایش اثر برای درک بهتر مقیاس اثر.

را با فوم یا مواد دیگر پرکرد تا سفال در مقابل تکان‌های وارده در زمان جابجایی و آسیب‌های وارده به دور باشد. زمانی که بخواهیم از جعبه برای انتقال اثر استفاده کنیم، دو صفحه تخته مانند را بر روی جعبه جای گذاری می‌کنیم. جعبه مورد نظر که برای جابجایی و انتقال امن اثر طراحی شده بود قابلیت نمایش اثر را نیز دارد. به این صورت که دو دیواره از جعبه که به قطر ۳ میلی‌متر است به صورت کشویی از جعبه جدا شده و در مکانی که در پشت جعبه تعبیه شده قرار می‌گیرد و به جای آن‌ها می‌توان شیشه‌هایی به همان قطر و همان اندازه که طراحی شده را قرار داد. همچنین درون جعبه قسمتی در نظر گرفته شده است که می‌توان با قراردادن اشل اندازه سفال را نمایش داد (شکل ۲۶).
