A Research on the architecture of the Jame Man-Made mosque in Ansarood village, Oskou, East Azerbaijan, Iran

پژوهشی در معماری دستکند مسجد جامع روستای عنصرود، اسکو، آذربایجان شرقی، ایران

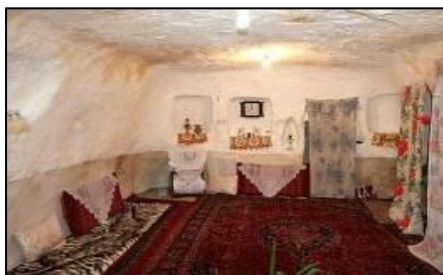
شکل ۷. نماهایی از فضا و چیدمان داخلی و پوشش بدنه خانه‌های صخره‌ای روستای تاریخی کندوان (رازانی، ۱۳۹۶)

۵. معماری الحاقی یا قلوه‌سنگ‌های محلی و ملاط احتمالاً گل آهک یا لایه‌های بسیار نازکِ دوغاب گچ (شکل‌های ۶ و ۷). از لحاظ گونه‌شناسی کاربردی می‌توان معماری موجود را به ۵ دسته مجزا تقسیم‌بندی کرد که ممکن است برخی از کاربری‌ها به واسطه تغییر شرایط زندگی تغییر کرده و برخی اماکن کاربری اولیه خود را از دست داده باشند، گونه‌های فوق عبارتند از: ۱. معماری مسکونی صخره‌ای، ۲. معماری آیینی صخره‌ای، ۳. معماری استحفاظی صخره‌ای، ۴. معماری عام‌المنفعه صخره‌ای، ۵. معماری متفرقه صخره‌ای (شکل ۸). لازم به ذکر است عمده روستاها و ابنیه صخره‌ای دامنه‌های سه‌سهند به صورت مجموعه روستا و یا به صورت تک‌بنا، آثاری را در فهرست آثار ملی کشور به ثبت رسانده‌اند.

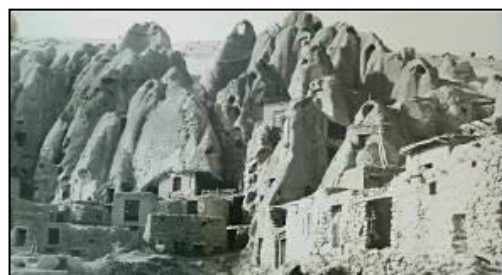
شکل ۶. تصویری از معماری قله‌سنگی آمیخته با معماری سنگی در نمونه موردی روستای کندوان (آرشیو میراث فرهنگی استان آذربایجان شرقی)

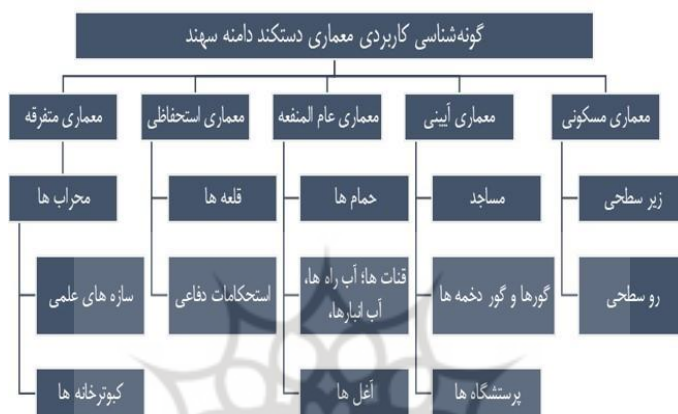
شکل ۸. گونه‌شناسی معماری صخره‌ای دامنه سهند (Razani et al., 2015)

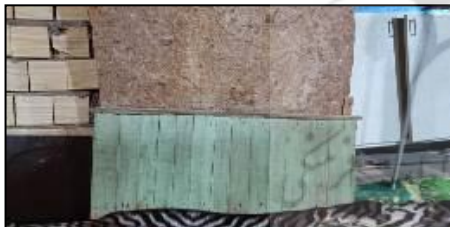
شکل ۱۸. ازاره چوبی بخش زنانه مسجد

در هر دو بخش، در سرتاسر مسجد ستون‌های سنگی دیده می‌شود که باربری سقف را انجام می‌دهند (شکل ۱۷). اندازه ستون‌ها تقریباً برابر است، اما ستون‌های بخش زنانه کوچک‌تر و ضخیم‌تر از بخش دیگر است، همه ستون‌ها جدا از دیواره‌ها قرار دارند و به عبارتی مانند تیرک‌هایی در سرتاسر مسجد وجود دارند به جز ستون انتهایی مسجد که به بدنه متصل و حائلی بلند فراهم کرده است و دورتادور آن را با کاشی‌ها و ملاط هم‌رنگی پوشانده‌اند تا از نفوذ رطوبت به داخل مسجد جلوگیری کنند (شکل ۱۸).

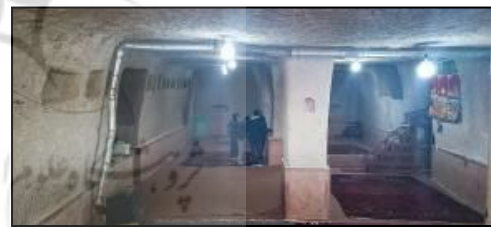
شکل ۱۷. بخش مردانه مسجد جامع عنصرود تالار ستون‌دار و مسطح

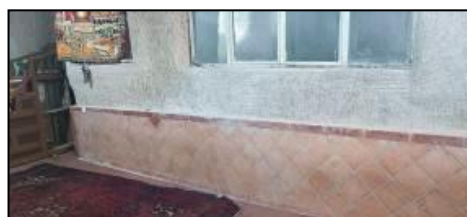
شکل ۱۹. ازاره جدید بخش مردانه که از جنس کاشی آجری است شکل ۲۰. سوراخ‌های ایجاد شده در سقف برای آویختن مشعل آنچه از مسجد قابل توجه است، جهت قبله و محل قرارگیری محراب مسجد است که بر خلاف عمده مساجد اسلامی طراحی شده است، به نحوی که محراب مابین بخش مردانه و زنانه قرار گرفته و بخش زنانه این مسجد در قسمت پشت محراب و جلوی بخش مردانه قرار دارد. حال آن که طبق اصول شرعی و اسلامی، نمازگزاران مرد باید در قسمت پیشین و نمازگزاران زن در قسمت پشتی و یا عقب‌تر/بالتر از ایشان در پشت سر امام جماعت قرار گیرند. از این رو، به نظر می‌رسد برای توجیه این حکم شرعی و به قصد برطرف کردن این مشکل که خلاف شرع بوده و امکان‌پذیر نیست، ارتفاع بخشی را که امروزه بخش زنانه مسجد است نسبت به مردانه افزایش داده‌اند و در دوره‌های بعدی از این بخش بیشتر برای انجام مراسم عزاداری و روزه برای تفکیک بخش زن و مرد از آن استفاده شده است. به علاوه هم‌اکنون بخش انتهایی آن به گونه‌ای نقش انبار مسجد را پیدا کرده و بخشی از ظروف و اشیای مسجد در آن جا قرار دارند، از جمله منبر چوبی قدیمی مسجد که در انتهای این بخش انبار شده است (شکل ۲۲).

به نظر می‌رسد در قسمت ورودی نیز ستونی تعبیه شده بود که احتمالاً حذف شده و از تیرک‌های فلزی برای نگهداری سقف استفاده شده است (شکل ۱۵). فضای داخلی مسجد، درجه رطوبت بالایی دارد و رطوبت موجود در دیواره‌ها نیز گویای همین موضوع است که برای جلوگیری از بالآمدن رطوبت، در بخش زنانه کفی و ازاره‌های سنگی و چوبی نصب و با فرش‌های دستباف بومی منطقه پوشش داده شده است. ارتفاع این ازاره‌ها حدود ۶۵ تا ۷۰ سانتیمتر است (شکل ۱۹). علاوه بر بخش ستون‌ها و قسمت داخلی که به وسیله کنده‌کاری ایجاد شده است، قسمتهایی از سقف هم به صورت جای انداختن طلاب و قلاب حفر شده‌اند که برای آویزان کردن مشعل در گذشته، استفاده می‌شده است. بخش‌های مردانه و زنانه از یکدیگر با یک در چوبی جدا شده (شکل ۲۰) و هر دو بخش دارای امکانات گاز، برق و آب است. طاقچه‌هایی نیز در طی دوران بعدی از قسمت ستون‌ها حفر شده‌اند که برای قرارگیری شمع کاربرد داشته‌اند (شکل ۲۱).

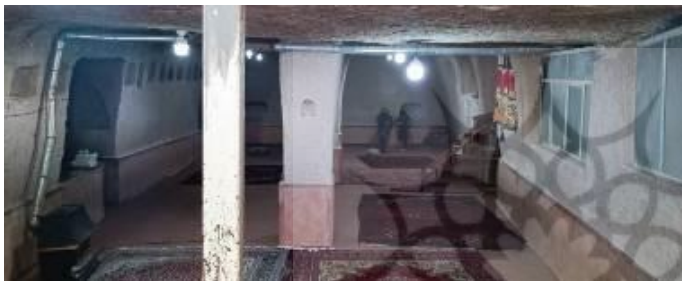
شکل ۲۳. افزوده شدن ستون دوم به مسجد جامع عنصرود در طی تعمیرات دوران کرونا، تصویر راست: ۱۴۰۲ و تصویر چپ: ۱۳۹۶

آسان و خواص حرارتی توفهای آتش‌فشانی به عنوان عایق حرارتی (Nijland et al, 2010, Ozkahraman & Bolatturk, 2006) را می‌توان از جمله دیگر دلایلی دانست که باعث شده بسیاری از آثار زیرسطحی و روسطحی دستکند از سنگ توف در مناطق مختلف دنیا، حفاری و استفاده شوند (Aydin & Ulusay, 2003). با مقایسه روش‌های حفاری و آثار موجود، می‌توان گفت هر چه از اندازه ابزار کاسته می‌شود، به مراتب اندازه فضای ایجادشده کوچک‌تر و در مقابل آن بر ظرافت کار افزوده می‌شود. انتخاب نوع و شیوه ابزار و حفاری، با تجربه معماران به دست می‌آید که بر آن بودند تا در سریع‌ترین زمان، بیشترین فضا و بازدهی را داشته باشند. در کنار اهمیت ایجاد ظرافت در کار، کاربری و ابعاد مدنظر، تعیین‌کننده نوع حفاری نیز خواهد بود، مثلاً در ساخت سکونتگاه‌های کوچک که برای زندگی انسان و یا حیوانات به کار می‌رفته است، ایجاد ستون به منظور حفاظت از ایستایی سقف مدنظر نبوده، اما در فضاهای بزرگ‌تر که سکونت تعداد بیشتری از افراد در آن انجام می‌شده است، قسمتی از صخره موجود را از کف تا سقف پیوسته نگاه داشته‌اند که حفاظی در مقابل بار ایجادشده باشد. گاهی نیز در زمان‌های بعدی، با گسترش ابعاد بنا و نبود ستون‌های اصلی، با استفاده از تیرهای آهنی، ستون‌های جدیدی اضافه گشته است که نقش حفاظتی برای بنا دارد (شکل ۲۳). در ایجاد این ستون‌ها فن اجرا به این گونه است که برای داشتن فضای بیشتر از کف، بخش پایین کم‌عرض‌تر بوده و با پیش‌رفتن به سمت سقف پهنای ستون افزایش و حالت بازشده می‌یابد.
