Tavana House in Yazd

Re-examination of Architecture of a House from 8th Century Hijri (the Muzaffarids)

خانه توانای یزد

بازشناسی معماری خانه در سده هشتم هجری (روزگار آل مظفر)

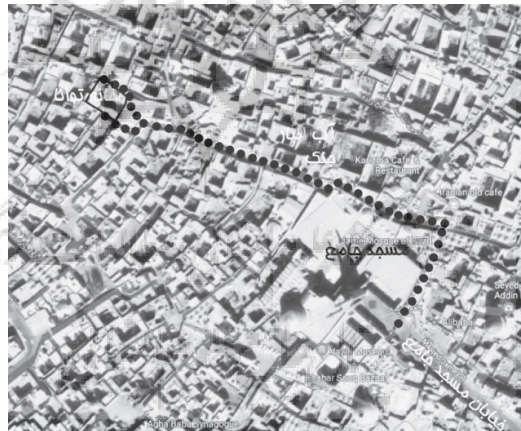
شکل ۱. موقعیت شهری خانه توانا واقع در حدود غربی مسجد جامع یزد، واقع در بخشی از محله شاه‌ابوالقاسم.

خانه توانا در منتهی‌الیه محله شاه‌ابوالقاسم و مرز محله دروازه‌شاهی در داخل حصار شهر یزد قرار دارد. اکنون از خیابان مسجد جامع دسترسی به محدوده میسر می‌شود (شکل ۱). شاه‌ابوالقاسم (شهاب‌الدین قاسم طراز) یکی از محله‌های کهن یزد است (افشار، ۱۳۵۲، ۷۸۹) و صورت اصیل و بافت قدیم آن، با وجود بناهای گوناگون و فضاهای عمومی و گذرها، برجای مانده است. خانه توانا در کُنج محله و در مجاورت میدان - حسینیه کوچک محله، که به صندوق‌سازها شهرت دارد، واقع شده است (شکل ۲). راه دسترسی آن از گذری است که از واشدگاه شمالی مسجد جامع جدا شده، در راستای غربی به حسینیه می‌رسد. خانه پشت این حسینیه واقع شده است. خانه توانا در محدوده بافت فشرده مسکونی محله و در لابلای خانه‌های دیگر ساخته شده است. از جنوب خانه کوچه‌ای عبور می‌کند که بخشی از آن سرپوشیده است. سوی شمال کوچه باریک نیمه پوشیده‌ای است که از حسینیه منشعب می‌شود و در انتهایش به خانه‌ای می‌رسد که چسبیده به خانه تواناست.

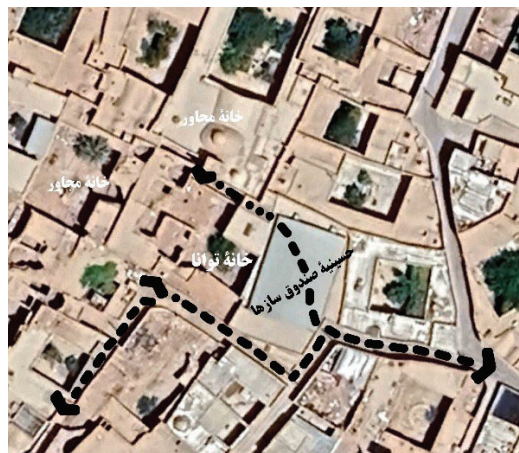
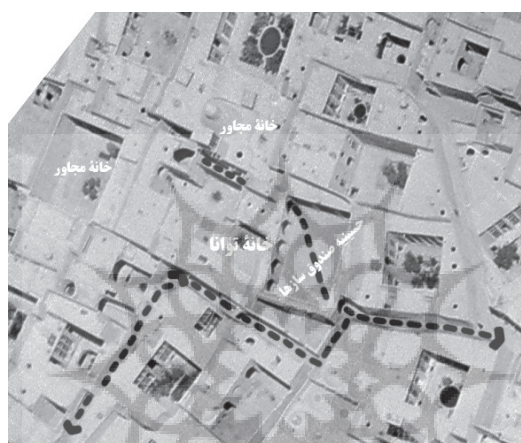
شکل ۲ و ۳. وضعیت پیرامون خانه و دسترسی ها در ۱۳۳۵ و ۱۴۰۲
(چپ: عکس از سازمان نقشه برداری کشور، راست: عکس از گوگل ارث، افزوده از نگارنده).

خانه توانا، در نگاه نخست ترکیب نامنظمی دارد. فضای باز خانه، با کارکرد حیاط، شکل و نظمی هندسی ندارد و استقرار فضاهای ساخته بنا اصول معماری طرح ریزی شده‌ای را در ذهن تداعی نمی‌کند (شکل ۳). خانه از دو بخش و با دو نوع

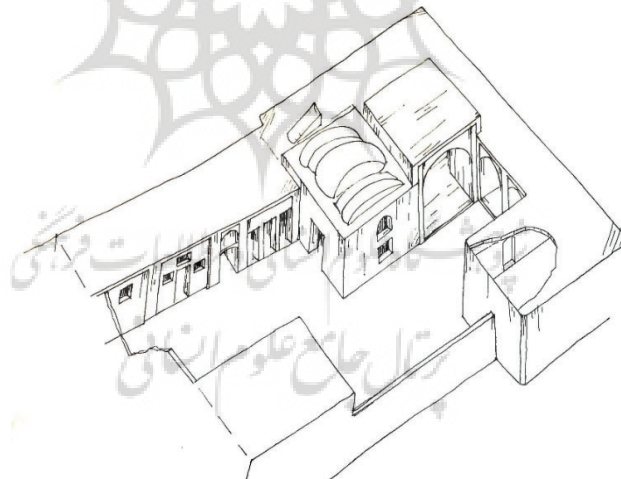
شکل ۵. سه‌بعدی در آخرین وضعیت، پیش از خرابی ضلع جنوبی.

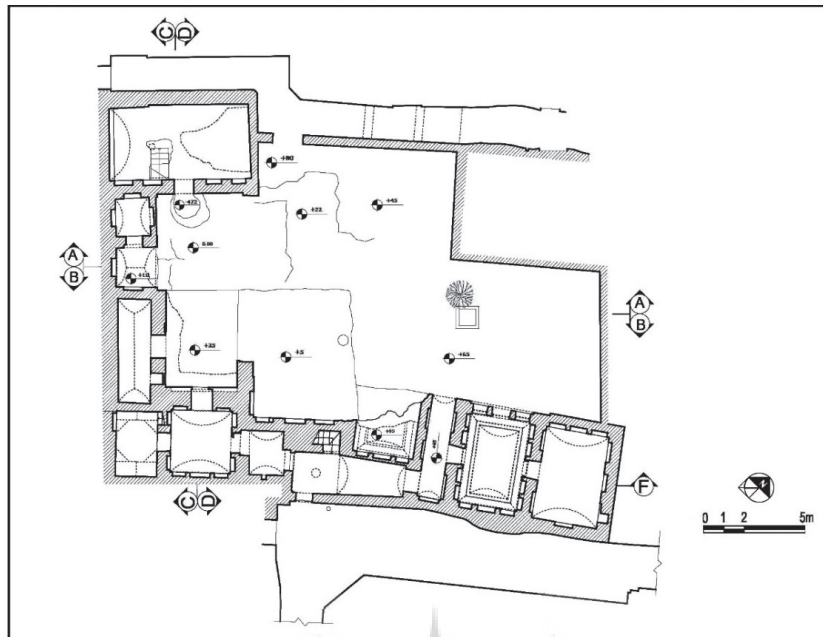
شکل ۶. نقشه پلان خانه توانا.

۳-۳-۱ - بقایای اولیه زیرین: در تراز زیرین بنای فعلی و در بیشتر عرصه نیمه غربی این خانه بقایای آوار ساختمانی به عمق نسبتاً زیادی وجود دارد (شکل ۶). این آثار در خاک برداری‌ها و گمانه‌زنی‌ها آشکار شده است. آثاری که در میان آوار به نحو چشم‌گیر و متراکمی وجود دارد، شامل: آجرهای خرد شده، تکه‌های ملات و اندود گچ، کاشی و سفالینه هستند که با خاک مخلوط شده‌اند. این آوارها که زیر ضلع غربی خانه آشکار شده، مربوط به پیش از بنای نخستین برپاست، که در ادامه گفته خواهد شد. تشخیص اینکه آوارهای مذکور مربوط به بنایی در همین جا بوده یا از جای دیگری به اینجا منتقل شده تردید وجود دارد و برای اطمینان باید کاوش و گمانه‌زنی دقیق و لایه‌شناسی بقایای زیرین در ارتباط با معماری برپا صورت پذیرد.

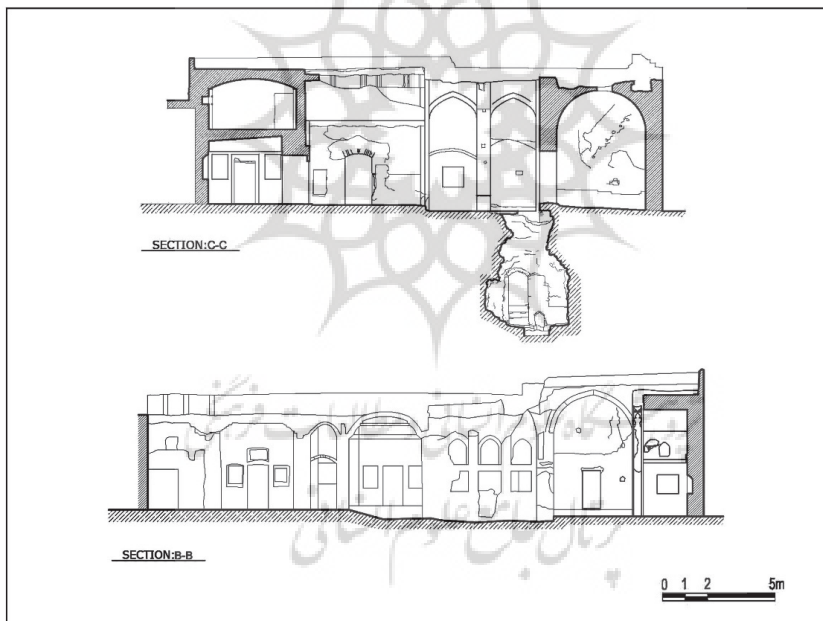
شکل ۷. برش نماهای شمال جنوبی، رو به غرب (بالا) و رو به شرق (پایین).

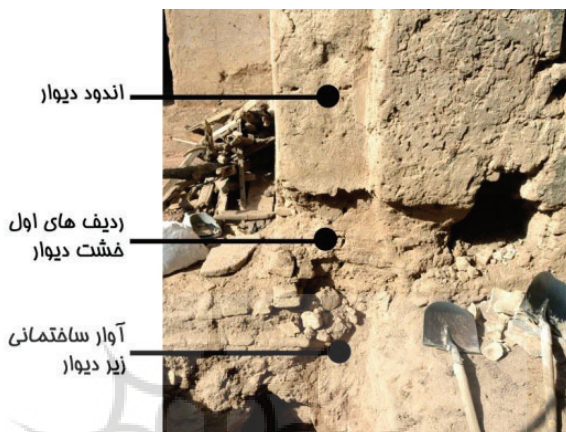
شکل ۸. وضعیت آوار زیر دیوار کنج شمال غربی حیاط.

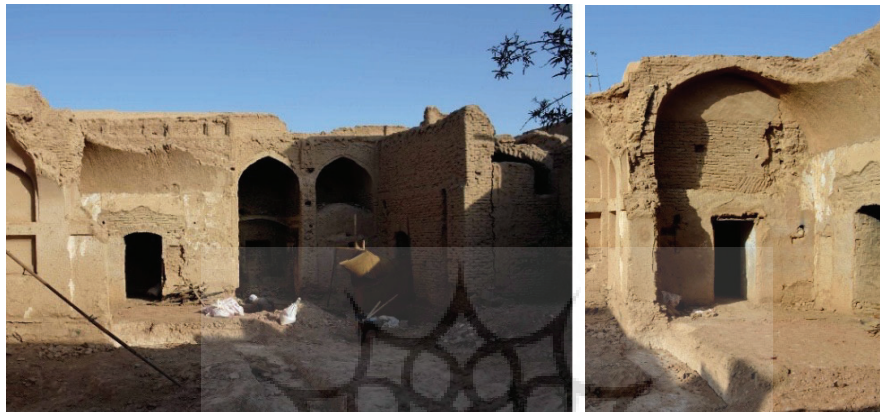
شکل ۹ و ۱۰. چپ: ضلع غربی سده هشتمی و حیاط و ایوان. راست: ایوان خانه که چند سده بعد تعمیر شده و سپس فرو ریخته است.

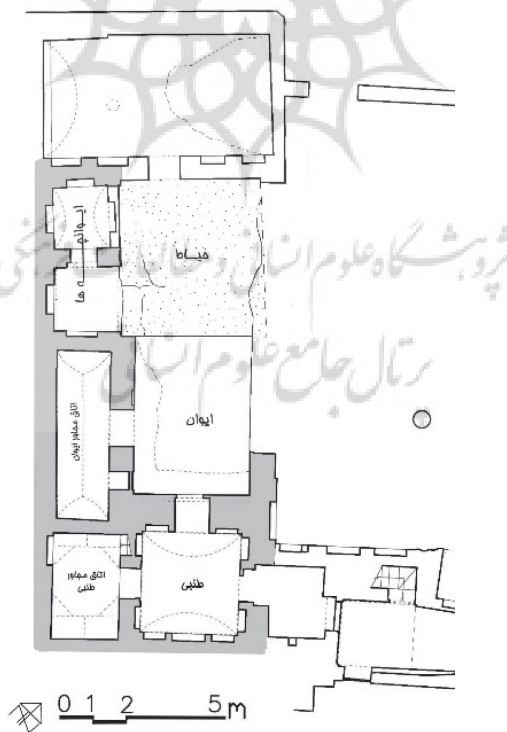
شکل ۱۱. پلان آثار و بقایای سده هشتمی خانه.

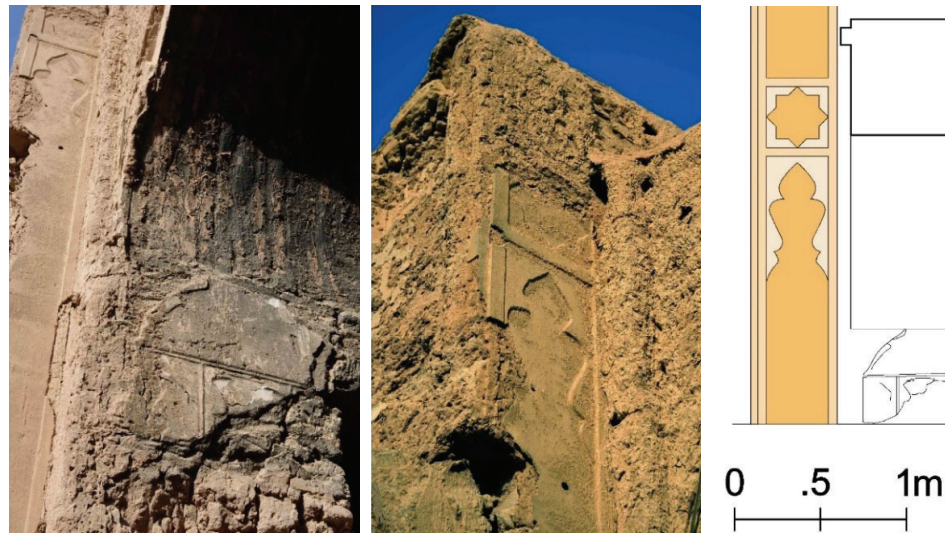
شکل ۱۲، ۱۳ و ۱۴. آرایه‌های گل‌بری با رویه گچ بر سرجرز ایوان (راست و وسط) و داخل غرفه غربی حیاط (چپ).

به جز مشخصه‌های فضایی نام برده شده، عناصر تزئینی خاصی در این بخش‌ها باقی مانده که تاریخ سده هشتم هجری یا نزدیک به آن را محتمل می‌نماید. سرجرز شرقی ایوان حاوی بقایای قاب‌بندی است که با گچ بر روی کاهگل اجرا شده است. پوسته گچ بر روی نقشی کشیده شده که با گل‌بری اجرا شده بود. این قاب از پایین آغاز می‌شده و در ادامه تا بالاترین حد می‌رسید. قاب ابتدا با نقشی اسلیمی محرابی بسته می‌شود و سپس با شمشه‌ای درون قاب دیگری در امتداد قاب پیش ادامه می‌یابد (شکل ۱۰ و ۱۱). این ترکیب قاب‌بندی در خانه بابایی یزد هم به چشم می‌خورد. نقش شمشه تنها در قاب در خانه آقا سیدگل سرخ، خانه ممتاز و مسجد بابک میبد، همگی از بناهای سده هشتم هجری به چشم می‌خورد. بر جداره جنوبی غرفه ضلع غربی حیاط که در کنار ایوان واقع شده، در زیر پاکار طاق نقش‌های اسلیمی درون قاب مشاهده می‌شود. این نقش عمق چندانی ندارد و در اثر نشستن دوده بر روی سطح آن به رنگ سیاه در آمده است. این نقش و نگار در سراسر این غرفه و به گمان در غرفه کناری وجود داشته اما از بین رفته است. (شکل ۱۲). جز این‌ها ردّ محوی از نقاشی بر روی دیوار ایوان حدود زیر پاکار فعلی به چشم می‌خورد که به سختی قابل تشخیص است. قطعات کاشی‌های معرق که در خاک برداری‌ها به دست آمده عمدتاً نقش هندسی دارند و به رنگ‌های آبی، لآزورد و سفید است و نقش ستاره در میان نقش‌ها تشخیص داده می‌شود. کاشی‌های سه‌گوش آبی رنگ در میان کاشی‌ها بارز است (شکل ۱۳). کاشی‌های سه‌گوش در کف با ترکیب آجر شش ضلعی و گاه در بدنه در ترکیب با نقش‌های کاشی به کار می‌رفت. چنین کاشی‌هایی

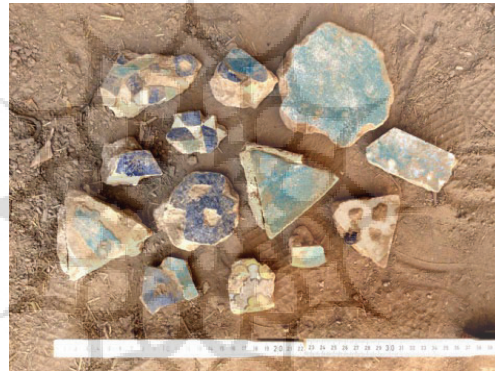
شکل ۱۵. کاشی‌های معرق و سه‌گوش نره از سده هشتم - نهم هجری که هنگام خاک‌برداری به‌دست آمده است.

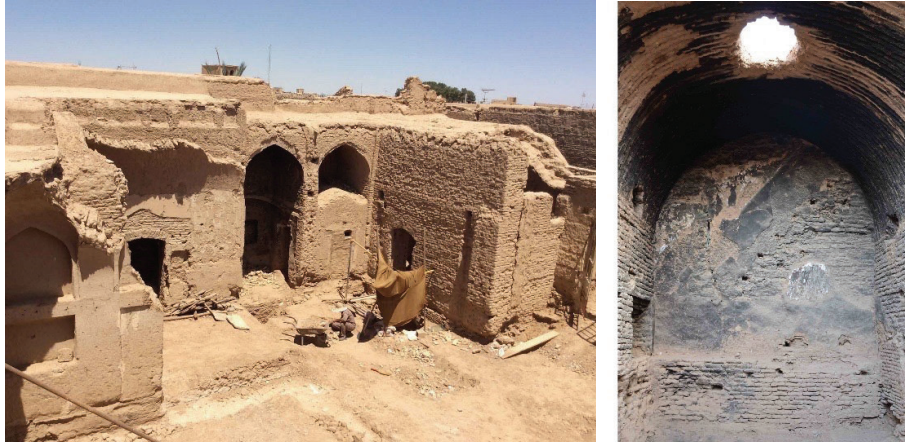
شکل های ۱۶ و ۱۷. چپ: حجم افزوده اتاق شمالی که به ضلع غربی متصل شده و ضلع شرقی که از بین رفته است. راست: داخل اتاق شمالی.

۳-۳-۳- دوره دوم؛ دگرگونی در ضلع شمالی: بارزترین دگرگونی پس از خانه سده هشتمی، همانا افزوده شدن اتاقی نسبتاً بزرگ در ضلع شمالی است (شکل ۱۴ و ۱۵). معلوم است این اتاق بر جای فضاهای دوره نخست نشسته است. آثار و بقایای پیشین بر ضلع جنوبی این اتاق در بخش پایین دست (دیوار روی پله پایاب) دیده می‌شود که با خشت‌هایی به اندازه ۵/۵*۲۶*۲۶ سم است و با بخش‌های مظفّری هم‌خوانی دارد. همچنین دیوار اسپر فعلی یعنی دیوار غربی که حاوی شواهد بسیاری از گذشته است. ردّ پله که با سوراخ چوب لبه پله و داخل شش ردیف پله در میانه دیوار و احتمالاً خط طاق بالای آن قابل تشخیص است. ضلع شرقی این اتاق دست‌کم از سه پاره مجزا از هم، که به هم چسبیده‌اند، تشکیل شده است. قدیمی‌ترین آن دیوار چینه‌ای خشتی مابین دو دیوار است. همین نشان می‌دهد که این دیوار که ادامه آن ضلع شمالی حیاط خانه فعلی را تشکیل می‌دهد، احتمالاً با دوره اولیه خانه هم‌زمانی نزدیکی دارد. اضلاع جنوبی و شمالی برای ایجاد این اتاق ساخته شده تا طاق ضربی بر روی آن قرار گیرد. در ساخت دیوارها از آجرها و خشت‌های مستعمل و کهنه با ابعاد و اندازه‌های گوناگون استفاده کرده‌اند. کشیده شدن پله پایاب به میان فضا این را گوشزد می‌کند که پایاب باقی‌مانده عناصر پیش از این دگرگونی بوده و با از ابتدا با خانه مظفّری کار می‌کرد؛ زیرا طرح منطقی این است که اگر پله پایاب قرار بود داخل اتاق قرار گیرد، از کنار دیوار آغاز شود و هم‌جوار با دیوار حرکت کند تا کمترین مزاحمت در استفاده از فضا به وجود آید. به‌لحاظ تقدم و تأخر زمانی، اتاق شمالی پس از بنای سده هشتم قرار می‌گیرد و به گمان حدود یک سده پس از سده هشتم هجری ساخته شده است.

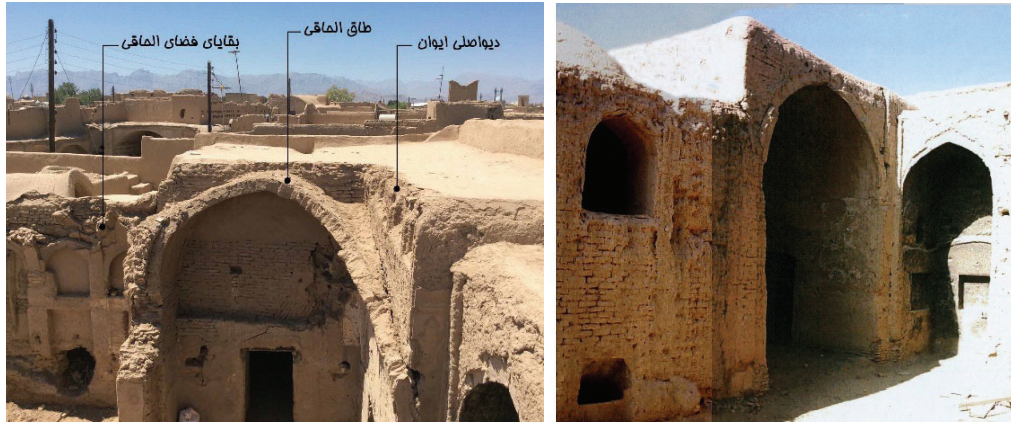
شکل ۱۸ و ۱۹. راست: ایوان پیش از خرابی (گرگویی، ۱۳۸۴)، چپ: بقایای تعمیرات انجام شده در ایوان و ضلع شرقی ایوان.

۳-۴- دوره سوم؛ تعمیر و بازسازی: خانه پس از گذشت چند سده دچار شکست و ویرانی شد و در جریان آن ایوان و فضاهای شرقی متصل بدان فرو ریخت. منشاء این تخریب فعلاً روشن نیست. پس از این ویرانی تجربه یک دوره تعمیر نسبتاً اساسی به چشم می خورد، اما تعمیرات با تجدید ساختارهایی همراه شده که متعهد و پایبند به طرح و نقشه گذشته نبوده است. به هم پیوستگی در فصل مشترک دیوار تعمیراتی ایوان و اتاق شرقی نشان دهنده اقدام یکباره و یک زمان در تعمیر و تجدید طاق ایوان و ساخت اتاق مذکور است. یک شکل و هم اندازه بودن خشت های به کار رفته (۲۲/۵ تا ۲۳*۴/۵ سم) و نوع پرداخت و تکنیک کار بنایی همین نظر را تأیید می نماید. طاق ایوان در ارتفاعی پایین تر (۳۴۲ سم نسبت به کف فعلی) بازسازی گردید و بر جای دالان نیز اتاق بزرگتری ساخته شد (شکل ۱۷ و ۱۸).

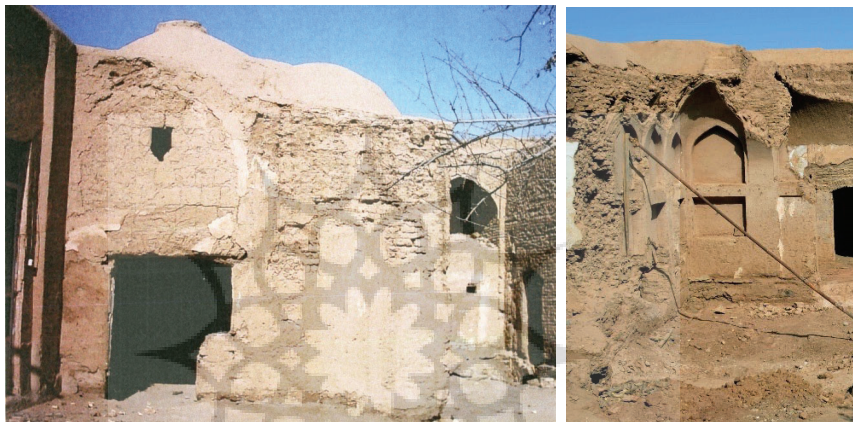
شکل ۲۰ و ۲۱. چپ: اتاق مجاور شرق ایوان که هنگام تعمیرات افزوده شده است (گرگویی، ۱۳۸۴)، راست: همان اتاق پس از خرابی.

در اتاق دوردیف طاقچه بر روی هم دارد و طاقچه ردیف دوم تیزه دار است و طاقی ترکیبی پوشش آن را تشکیل می دهد. اندود داخلی کاهگلی زبر داشت (شکل ۱۹ و ۲۰). نقشه ها و تصاویر پیش از تخریب این اتاق معلوم می کند درازای اتاق تا باد ایوان ادامه می یافت و پنجره ای که در جای یکی از طاقچه های ردیف دوم قرا داشت، تعبیه شده بود. یک ورودی به ایوان و ورودی دیگر در ضلع مقابل رو به بیرون باز می شد. در تصویر سال ۱۳۸۳، زیر همان پنجره ضلع شمالی دریاچه دیگری نزدیک به سطح زمین به چشم می خورد که ممکن است روزنی به زیرزمین بوده باشد (شکل ۱۷). کف بلندتر این اتاق شاید همین را دلالت کند. چنانچه در نقشه همین سال نیز اتاق زیرزمین و پله های آن که از بیرون آغاز می شود کشیده شده است. ناسازی ضلع شمالی این اتاق شاید دلیلی باشد بر تخریب هم زمان ضلع غربی حیاط و ساخته نشدن و باقی ماندن آن به همان وضع تا به امروز.

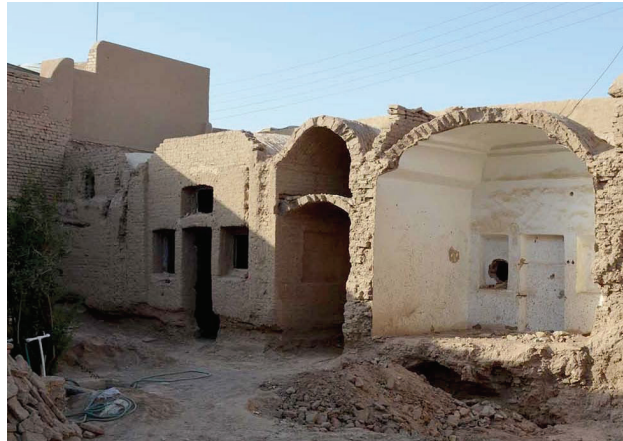
شکل ۲۲. وضع فعلی اتاق‌های ضلع شرقی.

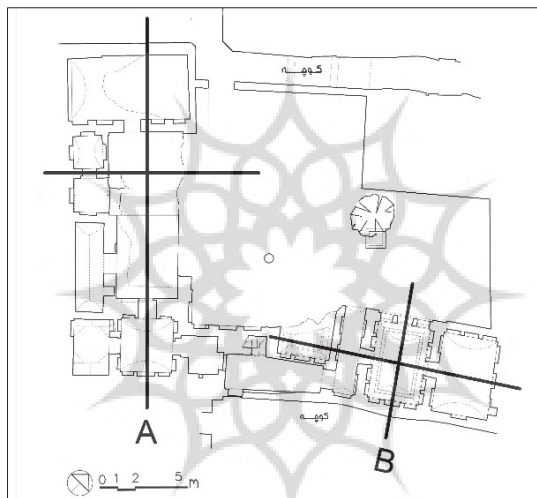
شکل ۲۳. نقشه چرخش محور فضاهای الحاقی به سوی جنوب شرق نسبت به خانه اولیه.

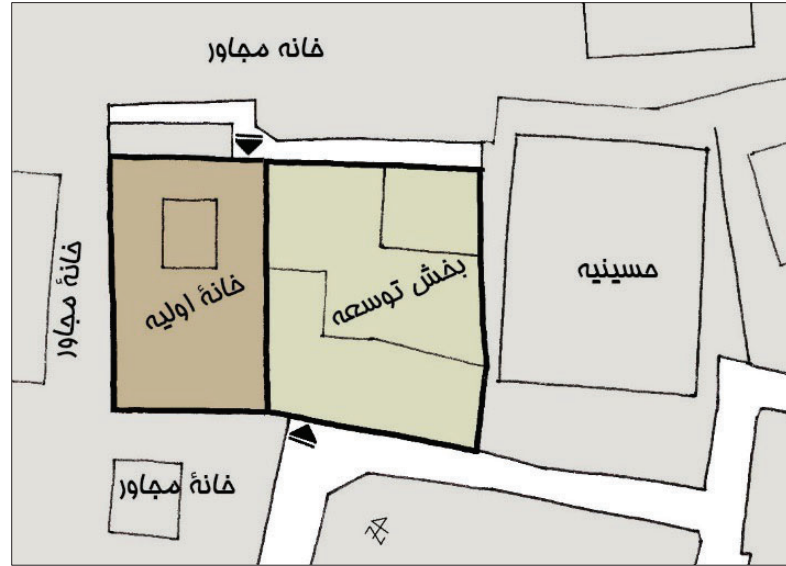
شکل ۲۴. عرصه خانه دوره مظفری (خانه اولیه) و عرصه‌ای که چند سده بعد برای توسعه خانه در سوی شرقی افزوده شد.

۳-۳-۶- دخل و تصرفات معاصر: در دوره معاصر (پهلوی و جمهوری اسلامی)، بنا دچار دگرگونی‌هایی از نوع تصرفات و ویرانی‌ها شد. پیش‌آمدگی گوشه شمال شرقی حیاط، اتاقی متعلق به حسینیه صندوق سازهاست که با تصرف عرصه حیاط صورت گرفته است. با استناد به عکس‌های هوایی، این افزوده به دوره پهلوی تعلق دارد. اتفاقات و دیوارکشی ضلع شرقی مجاور اتاق‌ها نیز مربوط به حسینیه است. هم‌چنان که بنا در حال استفاده بود، توالتی در گوشه ضلع شرقی ساخته شد. اکنون این توالی برچیده شده است. در دهه ۱۳۸۰، چندی پس از اینکه خانه در فهرست آثار ملی به ثبت رسید، نیمی از ضلع شرقی ایوان و اتاق مجاور آن تخریب شد و جداره نمای بیرونی اتاق مجاور دالان ورودی فروریخت (شکل ۱۳ و ۱۴). در اثر نشست آب گنبد ورودی نیز فرود آمد. این گنبد در سال ۱۳۸۷ ش تعمیر شد. گوشه شمال غربی دیوار چینه‌ای در سال ۱۳۹۷ بریده و ورودی تازه‌ای باز شده است. پایاب واقع در ضلع شمالی هنگام پی‌گردی و خاکبرداری حیاط در سال ۱۳۹۷ آشکار شد. در مجموع پنج دوره ساختمانی در خامه توانا شناسایی شد که شامل ساخت و دگرگونی ساختمانی است (شکل ۲۳ و ۲۴).

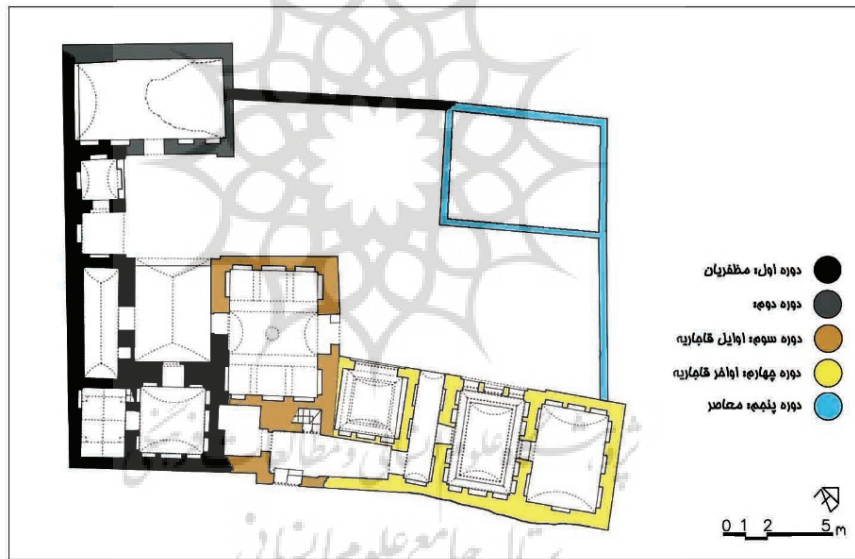
شکل ۲۵. پلان پنج دوره تاریخی خانه توانای یزد.

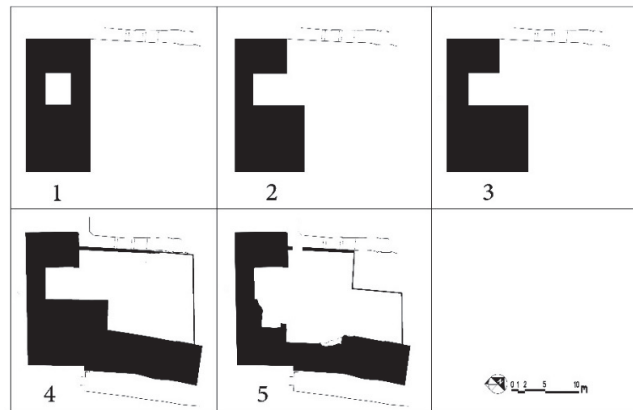
شکل ۲۶ نقشه پر و خالی خانه در آخرین دوره تحولات تاریخی و پس از خرابی برخی فضاها.

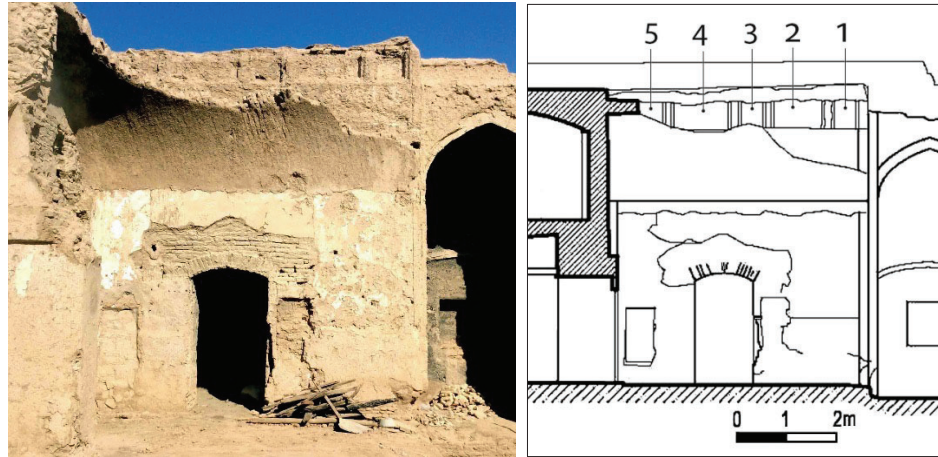
شکل ۲۷ و ۲۸. قاب‌بندی پنج‌تایی بر فراز بقایای ضلع غربی ایوان.

ایوان در وضع حاضر تهرنگ مستطیل شکل دارد که با اندازه‌گیری اضلاع جنوبی و غربی، پهنای دهانه آن ۳/۵۰ م و عمق آن ۴/۷۷ م است. بیشترین بلندای برجای مانده، از کف فعلی که کفی آجری است، تا بلندای دیوار، ۵/۸۴ م است. پس از فرو ریختن طاق تعمیری، ردیف قاب‌هایی در ضلع غربی بالای ایوان آشکار شده که کف قاب‌ها در بلندای ۵/۱۲ م قرار دارد. قاب‌ها کامل نیستند و بخش بالایی آن‌ها به سبب تخریب کامل نیست. این قاب‌ها پنج تاست و آن‌ها را یک در میان

بزرگ و کوچک طرح اندازی کرده‌اند. دو قاب بزرگ و سه قاب کوچک. کوچک‌ترها ۴۱ سم و بزرگ‌ترها ۹۱ تا ۱۰۳ سم پهنا دارند. عمق قاب‌ها به ۱۴ سم می‌رسد (شکل ۲۵ و ۲۶).

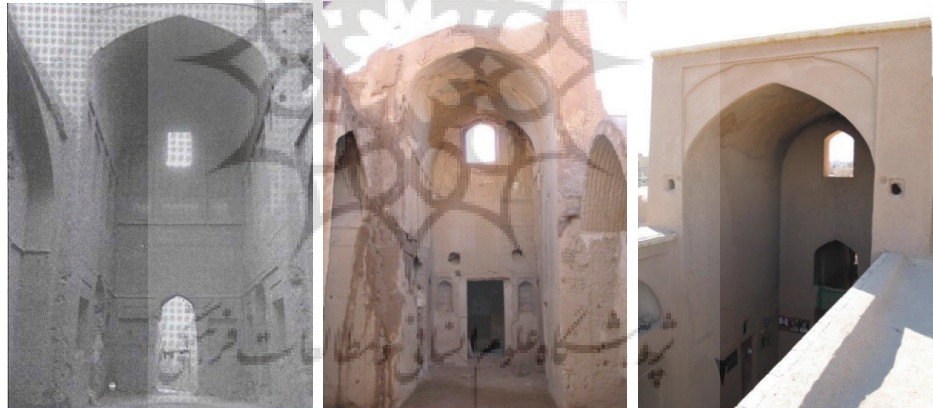
شکل ۲۹، ۳۰ و ۳۱. از راست: ایوان بلند خانهٔ رفیعی‌ها، بروننی و خانهٔ کریمی.

برای تکمیل ایوان باید به سراغ ایوان‌هایی که در حدود سدهٔ هشتم هجری ساخته شده و مشابهتی با بقایای ایوان خانهٔ توانا دارند رفت. ایوان‌خانه‌ها یا مقابر و غیره ابعاد و اجزای متنوعی دارد. برخی ایوان‌ها به‌ویژه آن‌هایی که به خانهٔ توانا نزدیک‌تر هستند گزینش شده و در ذیل بررسی می‌شود (شکل ۲۷، ۲۸، ۲۹).

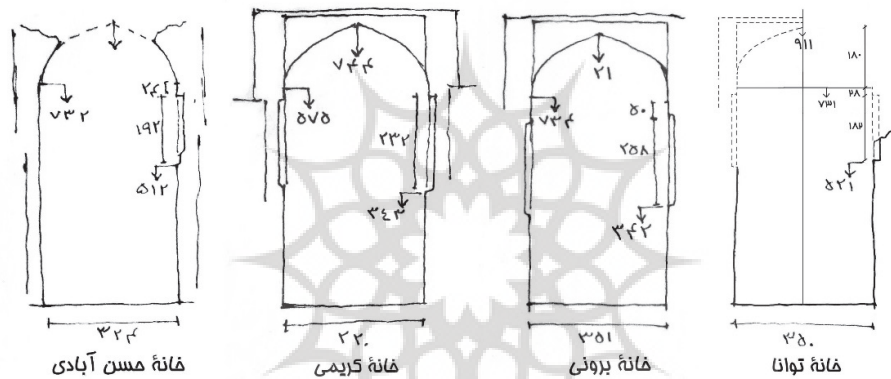
شکل ۳۲. ایوان‌های گروه ۳: نسبت دهانه به پاکار طاق از ۱ به ۲/۱ تا ۱ به ۲/۶. جزئیات دیگری از قبیل کف تا شروع قاب‌ها، اندازه قاب‌ها و فاصله تا پاکار طاق نیز مشخص شده است.

گروه ۳: تناسب‌های ۱ به ۲/۲ و ۱ به ۲/۵ است. خانه‌های رفیعی‌ها و بروننی میبد و کریمی یزد از این تناسبات در ایوان برخوردارند.

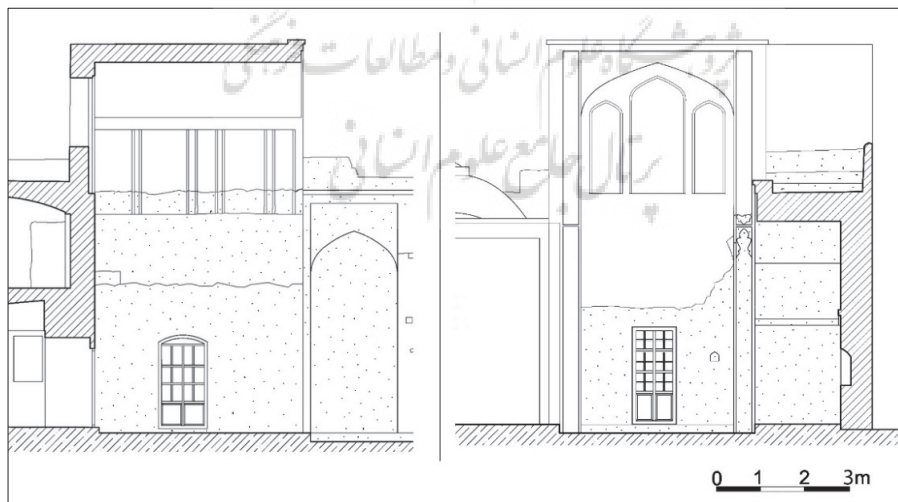
شکل ۳۳. طرح نهایی ایوان جنوبی از نمای روبرو و جانبی.

کف تا زیر قاب ۵۲۱ سم، بلندای قاب ۱۸۲ سم و با افزودن ۳۰ سم پاکار طاق به دست می‌آید، خیز طاق از پاکار تا تیزه بیشتر از نصف پاکار است که حدود ۱۸۰ سم می‌شود. مجموع بلندای ایوان تا زیر تیزه طاق به عدد نهایی ۹/۱۱ م می‌رسد (شکل ۳۰)، که بیش از ۴ متر بالاتر از تراز لبه بام ضلع غربی حیاط واقع می‌شود. این اختلاف بلندای نشان‌دهنده اتاق گوشواره دو جانب ایوان است که از راه پشت بام راه داشته و از بین رفته است (شکل ۳۱).

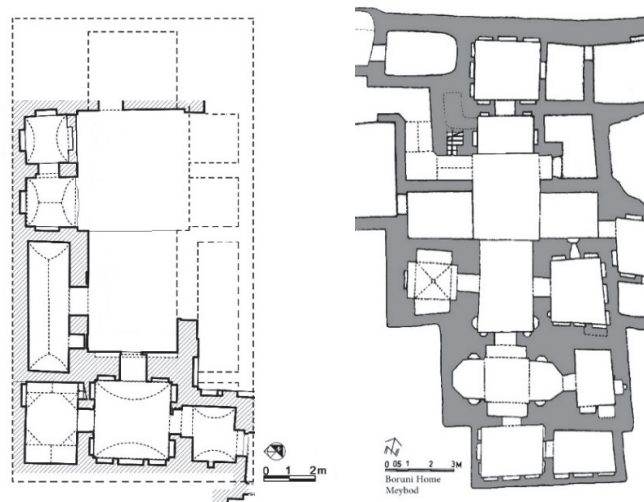
شکل ۳۴ و ۳۵. طنبی و اتاق شرق و غرب مجاور ایوان. راست: خانه برونی با تهرنگ چلیپا، چپ: خانه توانا با پلان چهارگوش.

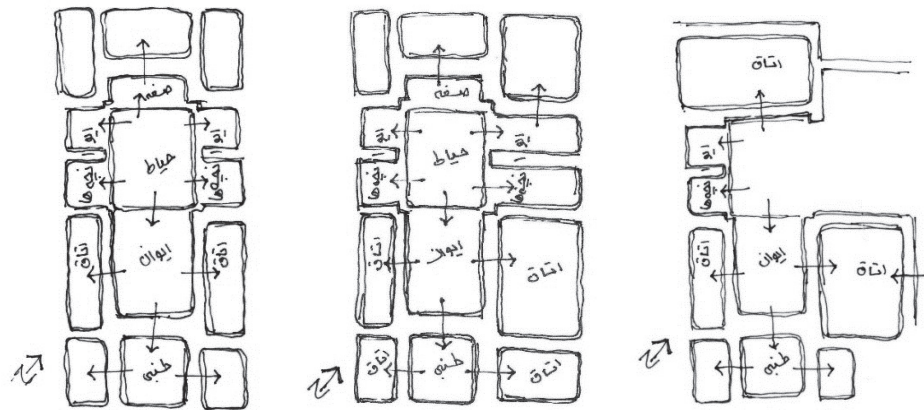
شکل ۳۶. دو گزینه احتمالی نظام فضایی خانه توانا در سده هشتم هجری. چپ: قرینگی دوطرف، میان: ناقربنگی دوطرف شرق و غرب، راست: وضع کنونی.

جبهه غربی حیاط از دو غرفه بلند و کم‌عرض در کنار هم تشکیل شده است. الحاقاتی در هر دو غرفه به وجود آمده که حاصل تغییرات دوره‌های بعد شمرده می‌شود. طاقچه‌های فرو رفته نیز باید در جریان همین تغییرات در دیوار کنده شده باشند. ضلع روبه‌روی (شرقی) حیاط برجیده شده و اثری از آن به جا نیست. حدس این نکته که این ضلع مانند ضلع مقابل دو غرفه کنار هم داشته می‌تواند به واقعیت نزدیک باشد. اگرچه شواهدی وجود ندارد که در واقعیت بتوان آن را اثبات کرد، اما بناهای مشابه مشخصه‌های این ضلع را نشان می‌دهند. طرح حیاط و ایوان و غرفه‌های خانه بابایی در محله تخت استاد، خانه حسن‌آبادی و خانه کلاتتری در باغ صندل، خانه سالار در فهادان، خانه کریمی در شیخ‌داد و خانه ممتاز در محله ابوالمعالی از این نظر قابل قیاس با خانه توانا هستند. در این خانه‌ها، غرفه‌های شرقی و غربی به‌طور قرینه طرح‌ریزی شده‌اند. وسعت زمین در سوی شرقی دو احتمال را مطرح می‌سازد: ۱. دو غرفه‌ای که عمیق‌تر از غرفه‌های مقابل بوده‌اند. ۲. دو غرفه با عمق مشابه ضلع مقابل و فضاهایی در پشت آن‌ها که شاید دالان ورودی یکی از آن‌ها باشد (شکل ۳۴). گزینه ۲ محتمل به نظر می‌رسد.

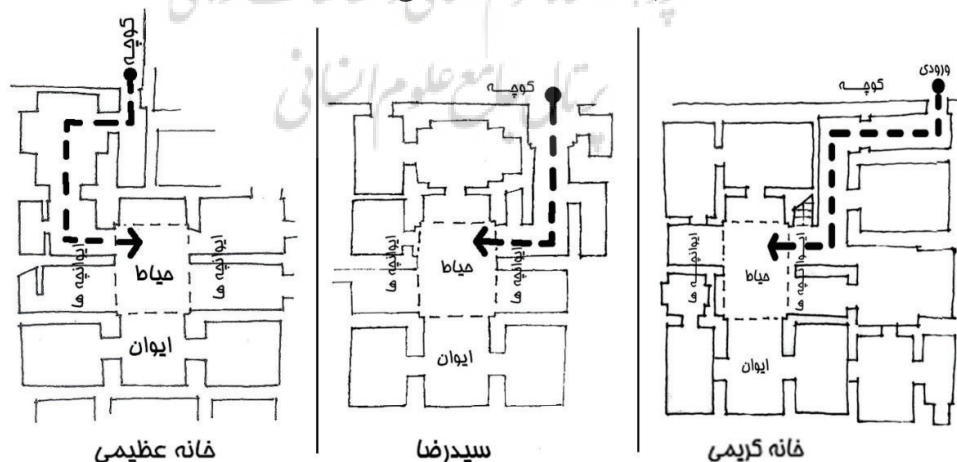
شکل ۳۷. کروکی نحوه ورودی در خانه کریمی یزد، سیدرضای میبد، عظیمی میبد.

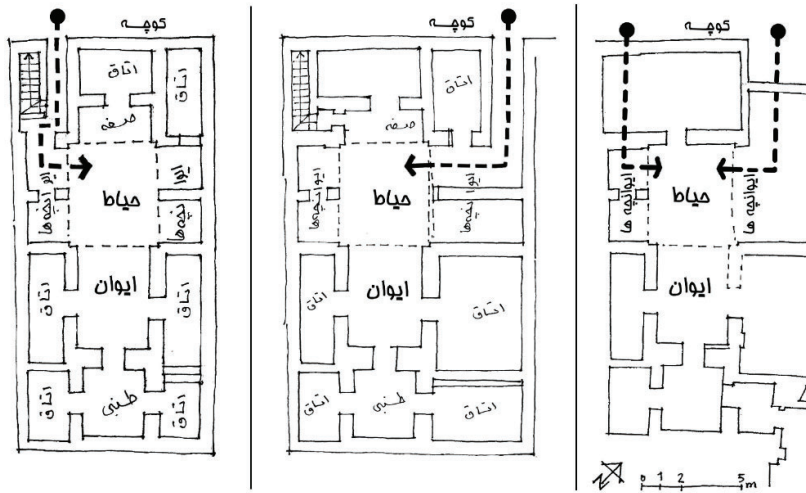
شکل ۳۸. گزینه‌های نحوه ورودی سده هشتمی خانه. احتمال اینکه ورودی از هر یک از دو سوی شرق یا غرب باشد و از ایوانچه کنار صنفه به حیاط وارد شود، بیشتر است.

ویرانی‌ها و تغییرات سبب شده ورودی اصلی خانه دوره مظفری توانا بر ما پوشیده باشد. دو ضلع شرقی و شمالی که آشفتگی در آن جهات راه یافته می‌تواند گزینه‌هایی برای قرارگیری ورودی باشد. مطابق الگویی که از خانه‌های این عصر می‌شناسیم، ورودی شامل سردر کوچکی در سوی کوچه است که به دالانی راه دارد و پس از یک یا دو بار پیچیدن، از داخل یکی از غرفه‌ها به حیاط وارد می‌شود (ذاکرعاملی، ۱۳۸۵، ۱۷۸-۱۷۹؛ Dormohamadi, 2020, 947). بررسی خانه‌ها نشان می‌دهد، هر سه سوی شمال، شرق و غرب آغاز ورودی است اما از سوی اضلاع شرق یا غرب به حیاط وارد می‌شود (شکل ۳۵). تنها خانه آقا از این قاعده مستثنی است، که مانند مقابر و مساجد این دوره، به‌طور مستقیم از جبهه شمالی و با گذر از یک هشتی به ایوانچه و سپس حیاط دسترسی وجود دارد. اگر بخواهیم بر پایه شواهد گفتگو کنیم، آن‌گونه که گفته شد، آثار پله‌هایی بر ضلع غربی اتاق شمالی برجای مانده است. پله‌ها معمولاً از دالان ورودی منشعب می‌شوند. با در نظر گرفتن این گزینه، شاید سردر ورودی در جبهه شمالی بوده و با گرایش به سوی شرق و با چرخشی ۹۰ درجه از اولین غرفه غربی به داخل حیاط می‌رسید. اما گزینه محتمل دیگر که بدون اتکا به شواهدی است، ممکن است با دالانی، که یک چرخش ۹۰ درجه داشته، از ضلع شرقی به حیاط وارد می‌شد (شکل ۳۶). اگر کوچه را اصیل بپنداریم، وجود سردر ورودی در ضلع شمالی محتمل است.

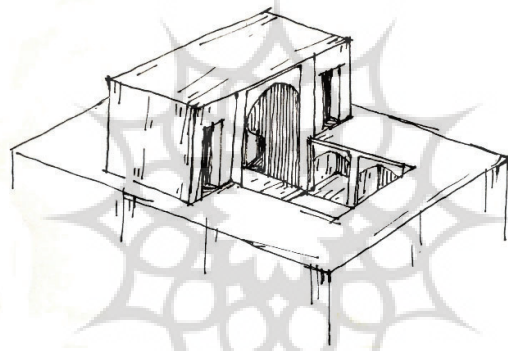
شکل ۳۹. کروکی سه بعدی از شکل کلی خانه در سده هشتم هجری.

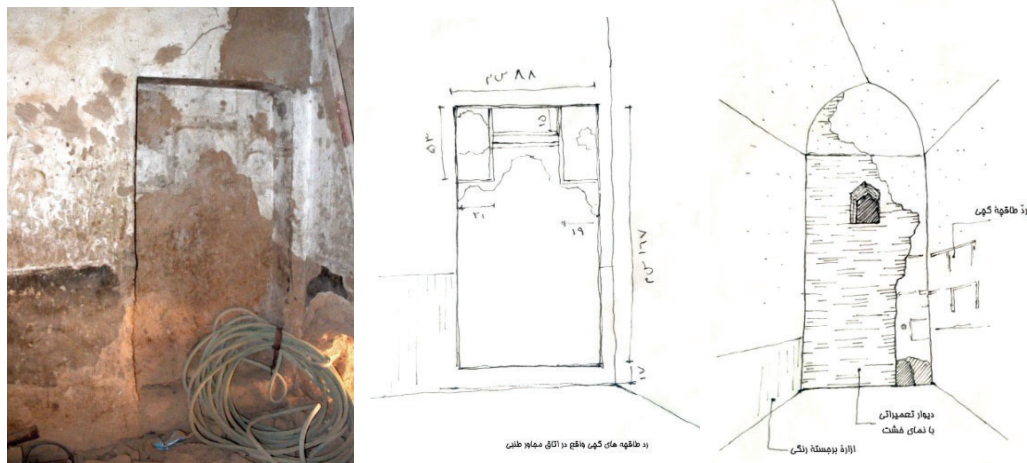
شکل ۴۰، ۴۱ و ۴۲. قاب واقع در اتاق غربی مجاور طنبی که ازاره و ردّ طاقچه‌های گچی در آن‌ها دیده می‌شود.

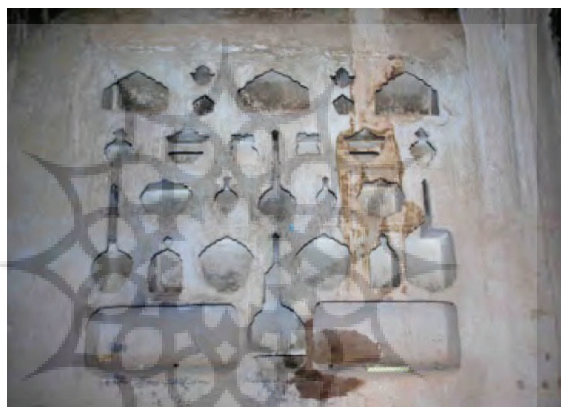
شکل ۴۳. طاقچه‌های گچی به صورت تنگ‌بری در خانه حاجی محمد صدیقی خویدک (زارعی و دیگران، ۱۳۹۵، ۱۱۲).
