Quantitative Evaluation of Flood Effect on River Channel Changes Case Study: Sadij River, Hormozgan Province

Cite this article: Rahimi, N., Salehipour Milani, A., & Khaleghi, S. (2024). Quantitative Evaluation of Flood Effect on River Channel Changes Case Study: Sadij River, Hormozgan Province. *Physical Geography Research Quarterly*, 56 (1), 1-23.

ارزیابی کمی اثر سیلاب بر تغییرات مجرای رودخانه مطالعه موردی: رودخانه سدیج استان هرمزگان

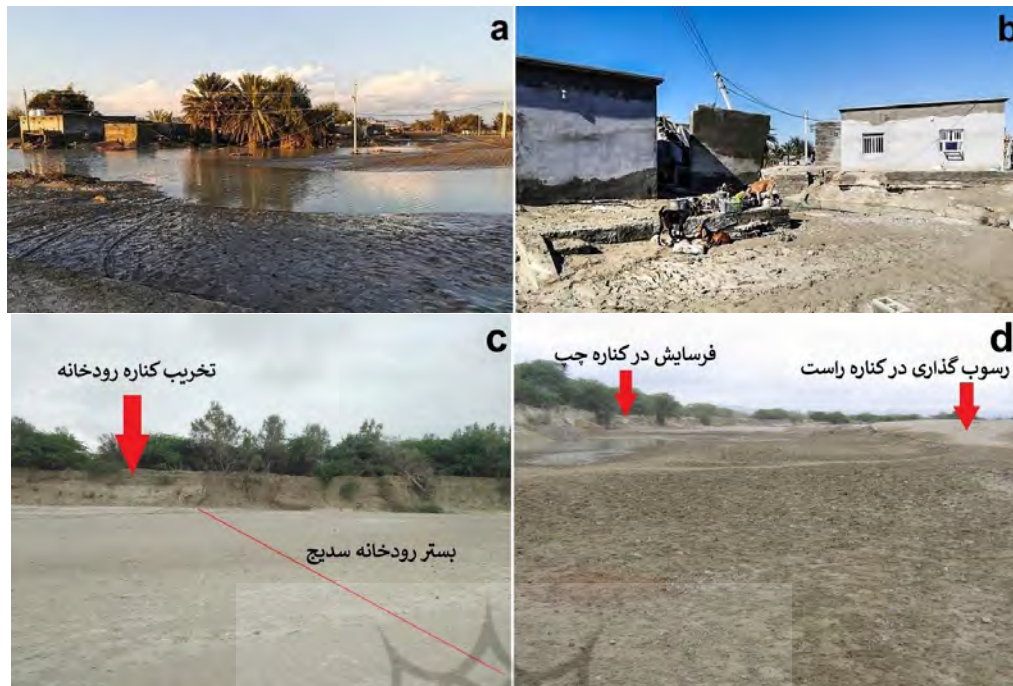
شکل ۴. a, b: آب‌گرفتگی و تخریب مناطق مسکونی روستای سدیج در بازه A (منبع: شورای روستای سدیج)، c, d: تخریب کناره‌های رودخانه سدیج در اثر سیلاب‌ها در بازه B

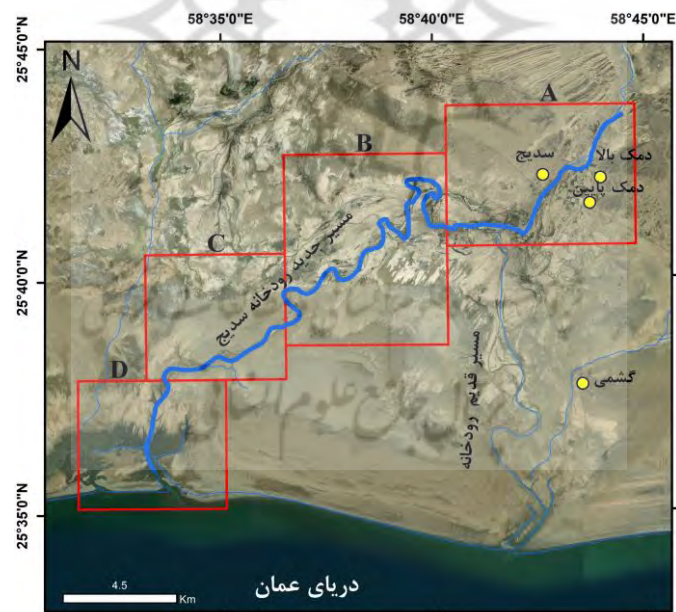
شکل ۵. بازه‌های مورد مطالعه رودخانه سدیج
