## ساختارشناسی ملات در لایه‌های اندود سازه موسوم به سُقایه ربع رشیدی تبریز

یاسر حمزوی<sup>۱\*</sup>، ندا خالقی ثانی<sup>۲</sup>

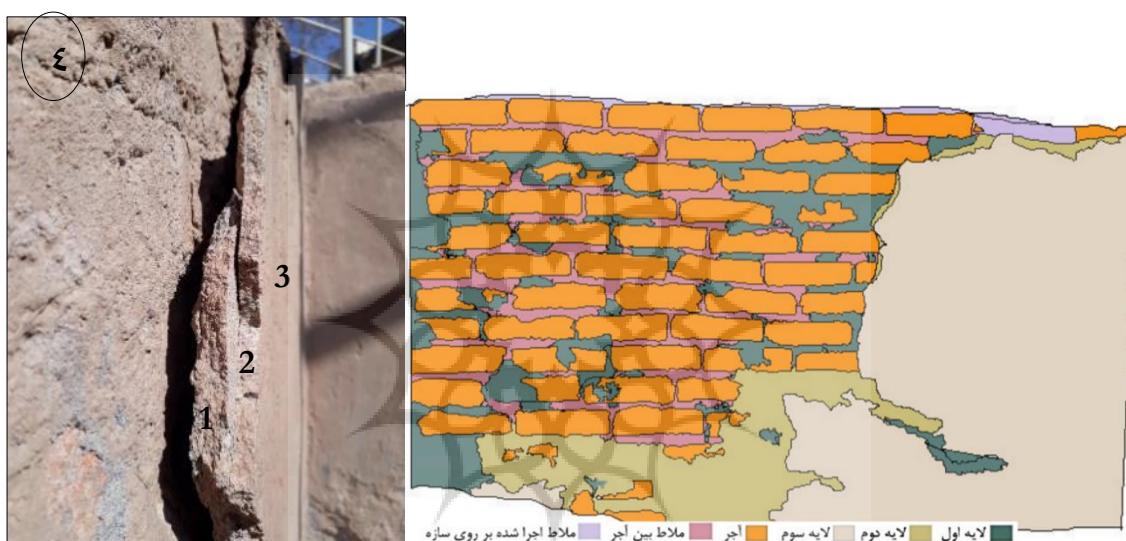
شکل ۵: لایه‌های اندود موردنظر مطالعه در سازه موسوم به سقایه ربع رشیدی، مشخص شدن محل نمونه‌های مطالعاتی ۱ الی ۴

بر سطح دیواره سازه مورد مطالعه، سه لایه انود اجرا شده است. ضخامت لایه‌های انود اجرا شده در سطح، یکسان نیست (شکل ۵)؛ ضخامت لایه اول حدود ۲ الی ۴ میلی‌متر است که به دیوار آجری چسبیده است (در شکل ۵ مشاهده می‌شود که لایه‌های انود از دیوار آجری جدا شده و در حال ریختن است. همان‌طور که در شکل ۴ دقابل مشاهده است، بخش زیادی از لایه‌های انود از بین رفته است). لایه اول از استحکام کافی برخوردار نیست. لایه دوم نازک‌ترین لایه است (مرز بین لایه اول و دوم به سختی مشخص است و تا حدودی لایه دوم رنگ روشن‌تری نسبت به لایه اول دارد). ضخامت لایه دوم حدود ۲ میلی‌متر و لایه سوم حدود ۵ میلی‌متر است. لایه سوم، رنگ تیره‌تر و دانه‌بندی مشخص‌تری نسبت به دو لایه قبلی خود دارد. در واقع پس از اجرای دیوار (در شکل ۵ ملات بین آجرها با شماره ۴ نشان داده شده)، انود شماره ۱ اجرا شده است. پس از مدتی (مدت نامعلوم) لایه انود شماره ۲ اجرا شده و نهایتاً انود شماره ۳ بر روی لایه‌های پیشین اجرا شده است.

شده است. در پژوهش حاضر، در گرمابه ربع رشیدی یکی از بخش‌هایی که سه لایه انود بر روی هم اجرا شده و باقی‌مانده و از طرفی دیوار تکیه‌گاه با آجر و ملات غیر از گل اجرا شده (در بیشتر قسمت‌ها، ملات بین دیوارهای سنگی، ملات گلی است)، قسمت الف در فضای ۳ است (شکل ۴؛ بنابراین با انتخاب این دیوار (دیوار با کد ۸۶۱۷) سه لایه انود روی هم به علاوه یک ملات بین آجر تکیه‌گاه در کنار هم در دسترس بود (شکل ۵)، معیار انتخاب نمونه‌ها همین موارد است.

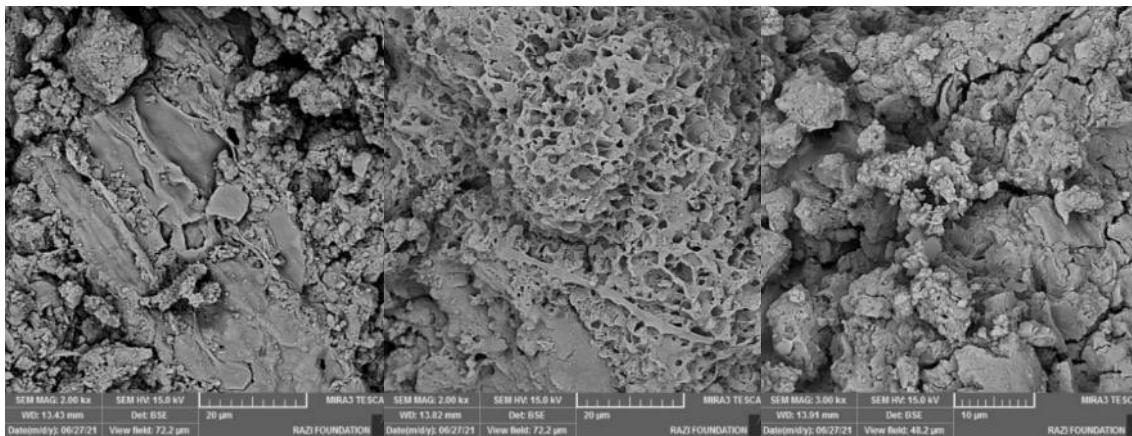
شکل ۷: تصاویر میکروسکوپ الکترونی روبشی با بزرگنمایی ۲۰۰ و ۳۰۰ برابر از نمونه ۱ T.R.2021.1

SEM: از نمونه T.R.2021.1 تصاویری با بزرگنمایی ۲۰۰۰ و ۳۰۰۰ برابر تهیه شد (شکل ۷). شاهد ریزترک در بخش‌های مختلف نمونه هستیم. در قسمت‌هایی از نمونه، موادی غیر بلوری (مواد آلی) دیده می‌شود که به نظر می‌رسد باقیمانده زغال چوب در ساختار ملات باشد.

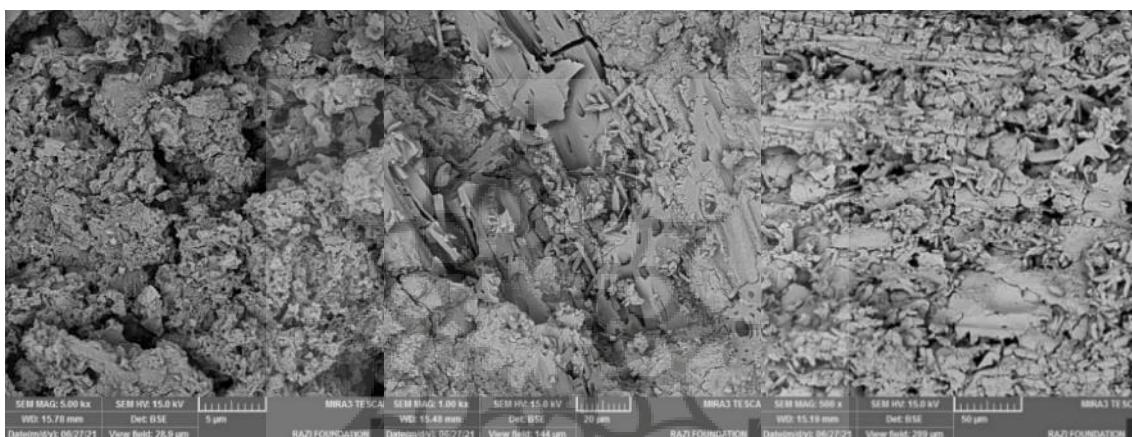
شکل ۸: تصاویر میکروسکوپ الکترونی روبشی با بزرگنمایی ۵۰۰ و ۱۰۰۰ برابر از نمونه ۲ T.R.2021.2

نمونه T.R.2021.2 با بزرگنمایی‌های مختلف مورد بررسی قرار گرفت و تصاویری با بزرگنمایی ۵۰۰، ۱۰۰۰ و ۵۰۰۰ برابر تهیه شد (شکل ۸). وضعیت انسجام بلورها در این نمونه نسبت به نمونه پیشین بهتر است. به میزان بسیار اندک، بلور ژیپس هم در نمونه قابل مشاهده است. آثار مواد آلی مانند زغال چوب در نمونه دیده می‌شود.

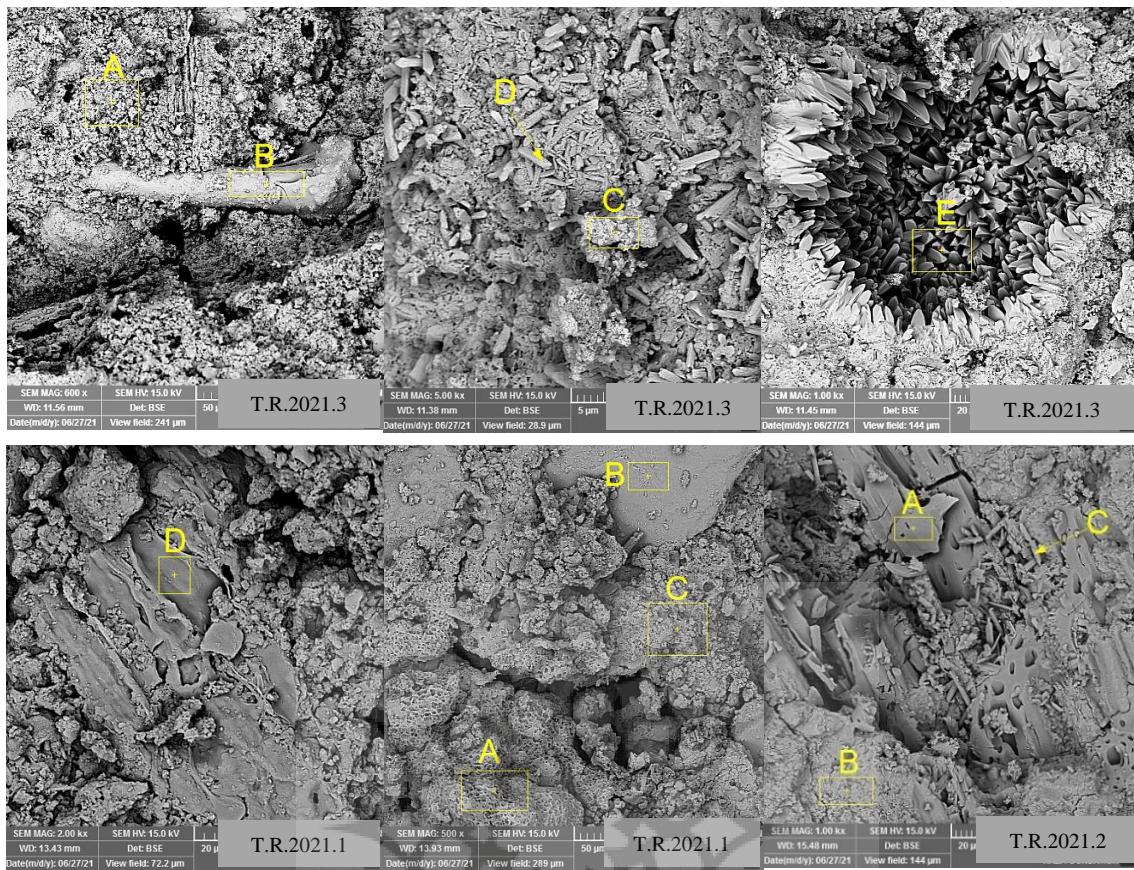
شکل ۱۰: مشخص کردن محل آنالیز عنصری نقطه‌ای از سه لایه انود مورد مطالعه

EDS: از بخش‌های مختلف سه لایه اندود، آنالیز عنصری نقطه‌ای تهییه شد (شکل ۱۰)، (شکل ۱۱) و (جدول ۱).

با وجود اینکه درنتیجه آنالیز فازی، ژیپس شناسایی نشد، در تصاویر با بزرگنمایی بالا از نمونه T.R.2021.3 بلورهایی شبیه به بلور ژیپس دیده شد که از آن بخش، آنالیز تهیه گردید. میزان سولفور در این آنالیزها چشمگیر و قابل توجه بود. میزان سیلیسیوم و کلسیم هم طبق پیش‌بینی انجام شده، درصد بالایی را در نقاط مختلف نمونه به خود اختصاص داده‌اند. دیگر عناصر که مربوط به خاک هستند، در آنالیزها شناسایی شده‌اند. در واقع می‌توان گفت لایه انود اول ملات آهکی است که میزان قابل توجهی خاک و ماسه دارد (با تکیه بر نتیجه آنالیز و میزان شناسایی شده عناصر موجود در خاک که در جدول ۱ قابل مشاهده است) و شاید به صورت ناخالصی، مقدار کمی گچ هم در نمونه وجود داشته باشد. با توجه به نتیجه آنالیز نمونه T.R.2021.2، میزان کربن شناسایی شده بسیار بالاست و در تصویر میکروسکوپی هم آثاری از مواد آلی مانند زغال چوب دیده می‌شود. میزان سیلیسیوم در این نمونه نسبت به نمونه لایه اول، کمتر است. دیگر موارد تقریباً شبیه به لایه اول است. میزان سیلیسیوم در نمونه T.R.2021.1 نسبت به دو نمونه پیشین بیشتر است. همچنین میزان کلسیم نسبت به نمونه‌های پیشین کمتر است. همچنین میزان عناصر مربوط به خاک در این نمونه از نمونه لایه دوم بیشتر است. در واقع می‌توان گفت در این نمونه که مربوط به اولین لایه انود است، میزان عناصر شناسایی شده آهک در ملات کمتر بوده و میزان عناصر شناسایی شده خاک و ماسه بیشتر است. به همین دلیل از نظر استحکامی ضعیفتر از دولایه دیگر انود است.

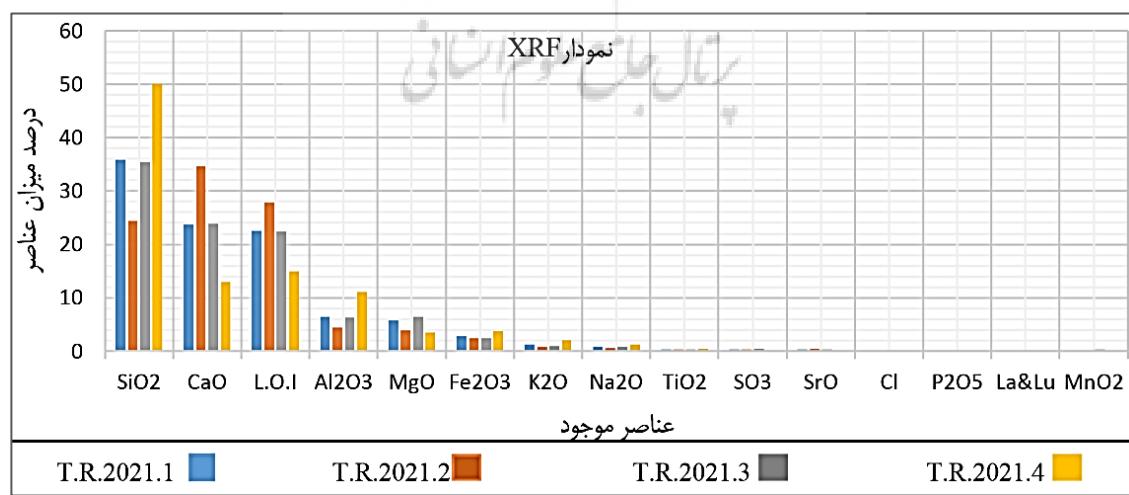
شکل ۱۲: نتایج به دست آمده از آنالیز عناصری به صورت نمودار، چهار نمونه ملات مورد مطالعه

XRF: در آنالیز عنصری نقطه‌ای (EDS) مطالعه ویژه از بلورهای خاص در نقاط مختلف صورت گرفته که برای تکمیل اطلاعات آنالیز عنصری و ترکیب اکسیدی، از روش XRF استفاده شده تا عناصر موجود در نمونه به صورت میانگین ارائه شود. نتیجه آنالیز عنصری از چهار نمونه مورد مطالعه مطابق (جدول ۲) و (شکل ۲) به دست آمد. معمولاً نتایج آنالیزهای

XRF برای ملات‌ها و کانی‌ها در پژوهش‌های بین‌المللی به صورت ترکیب اکسیدی ارائه می‌شود. دلیل این نوع ارائه می‌تواند به این صورت بیان شود که معمولاً کانی‌ها در طبیعت به صورت ترکیب اکسیدی یافت می‌شوند. اجزای ملات آهکی و یا گچی و یا مخلوط این دو، نیز به صورت ترکیب اکسیدی قابل تحلیل است و به واقعیت نزدیک‌تر است. اگر ترکیب اکسیدی به دلیل مشخص شدن میزان دقیق اکسیژن، مقدار عنصر مورد نظر نیز دقیق‌تر قابل شناسایی است. اگر نتیجه به صورت عنصری ارائه شود و میزان اکسیژن نیز به صورت جداگانه ارائه شود، در محاسبات و تحلیل‌ها، مقدار عنصر شناسایی‌شده با مقدار واقعی آن در ترکیب ملات، متفاوت خواهد بود. ترکیب اکسیدی سیلیسیم دارای درصد بالایی در بین نمونه‌های مورد بررسی را دارا است. همچنین ترکیب اکسیدی کلسیم، درصد بالایی را به خود اختصاص داده است که می‌تواند نشان‌دهنده آهکی بودن ملات باشد. به دلیل میزان بسیار کم سولفور می‌توان گفت در نمونه ملات‌ها، گچ وجود ندارد. آخرین شاخص در (جدول ۳)، مربوط به Loss on ignition یا افت حرارتی آزمایشگاه است که بیشترین میزان افت حرارت مربوط به نمونه ملات لایه دوم است. در لایه اول و سوم تا حدودی این مقدار برابر است و کمترین آن مربوط به ملات بین آجر (نمونه چهارم) است. در نمونه چهارم (T.R.2021.4) میزان اکسید سیلیسیوم و آلومینیوم نسبت به دیگر نمونه‌ها بیشتر است و از طرفی میزان اکسید کلسیم کمتر از دیگر نمونه‌ها است. کیفیت ملات دیوارچینی نسبت به ملات لایه‌های انودود از نظر انسجام و استحکام، بسیار ضعیفتر و سست‌تر است. ترکیب اکسیدی آلومینیوم و سیلیسیوم ارتباط مستقیم باهم دارد. با بالا رفتن درصد اکسید کلسیم، میزان اکسید آلومینیوم نیز افزایش پیدا می‌کند که می‌تواند مربوط به خاک یا ماسه‌ای باشد که به آهک اضافه شده است. منیزیم، آلومینیوم، آهن و پتاسیم عناصری هستند که می‌توانند در خاک حضور داشته باشند؛ یا به صورت ناخالصی سنگ معدن بوده و گاهی افرادی که مسئول آماده‌سازی ملات بودند، خاک و ماسه را به ترکیب ملات اضافه می‌کردند.
