# Bathhouse of Mohammad Khan Dashti's Castle of Khormouj City, Bushehr

## Abstract

## گرمابه قلعه محمدخان دشتی خورموج بوشهر

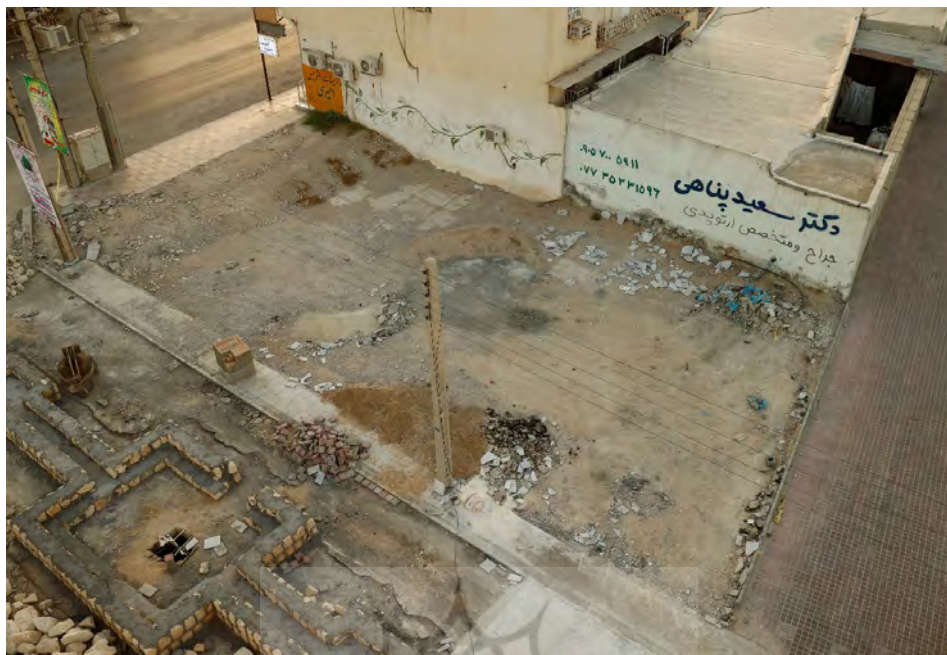
تصویر ۳. نمایی از محوطه پیش از آغاز کاوش‌های باستان‌شناسی (عکس: شاهین آریامانش)  
Fig. 3. View of the Site before the Start of Archaeological Excavations (Photo: Shahin Aryamanesh)

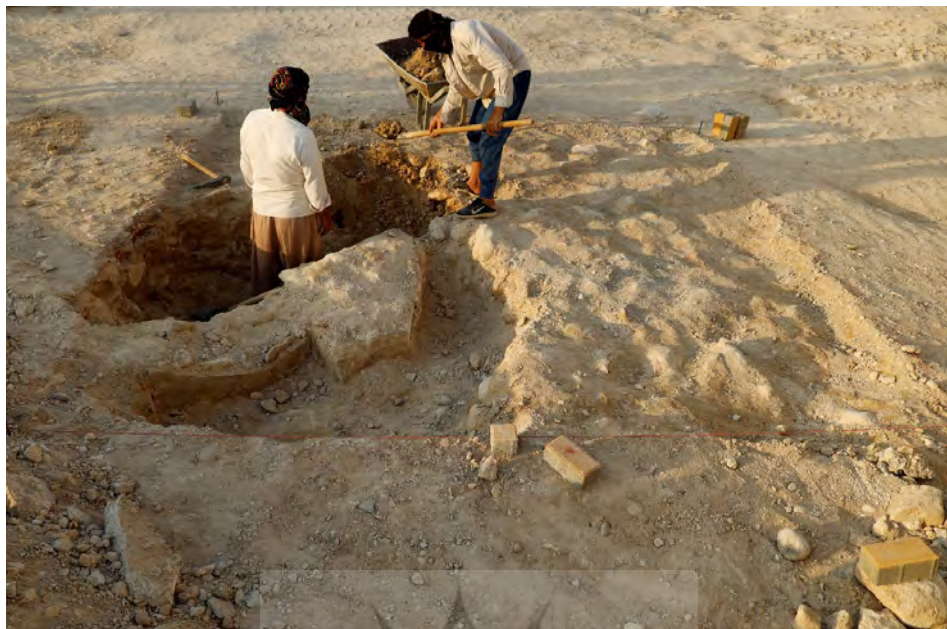
تصویر ۴. کاوش در تاشه T. KH ۱ (عکس: شاهین آریامانش)  
Fig. 4. Excavation in the T. KH 1 Trench (Photo: Shahin Aryamanesh)

این ساختار سخت و محکم همه سطح گمانه را فراگرفته است. سرتاسر گمانه در راستای دیوار نمایان شده به سوی شمال کاوش شد که انباشت آوار شامل سنگ‌های درشت همچنان وجود داشت. کفی در عمق ۱/۴۰ متری نمایان شد و سپس اتاقی چهارگوش پدیدار شد.

برداشتن خاک سطحی به عمق ۲ سانتی‌متر از بخش‌های جنوبی گمانه به ساختاری سخت و محکم برخورد شد که کاویدن آن بسیار سخت بود. برای پی بردن به اینکه این ساختار سخت تا کجا ادامه پیدا کرده است، همه گمانه تا ۲ سانتی‌متر کاوش و پاکسازی شد و روشن شد که

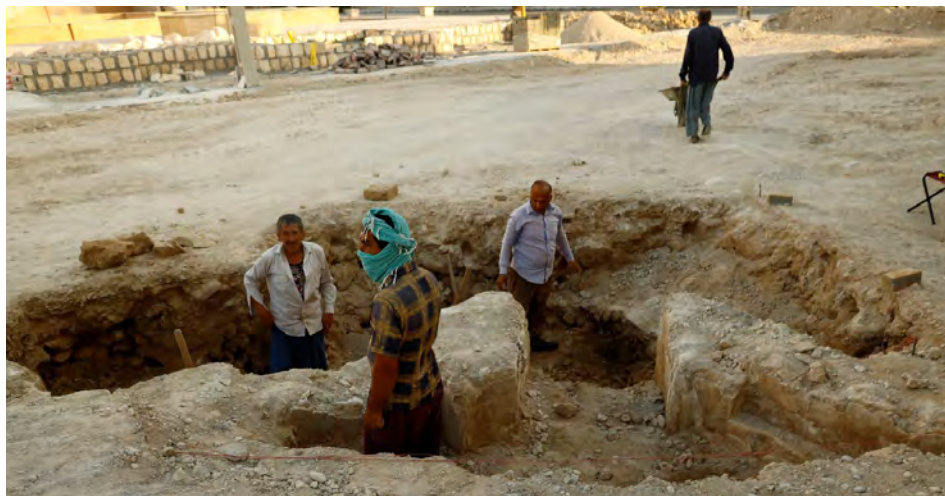
تصویر ۵. کاوش در تاشه T. KH ۱ (عکس: شاهین آریامنش)  
Fig. 5. Excavation in the T. KH 1 Trench (Photo: Shahin Aryamanesh)

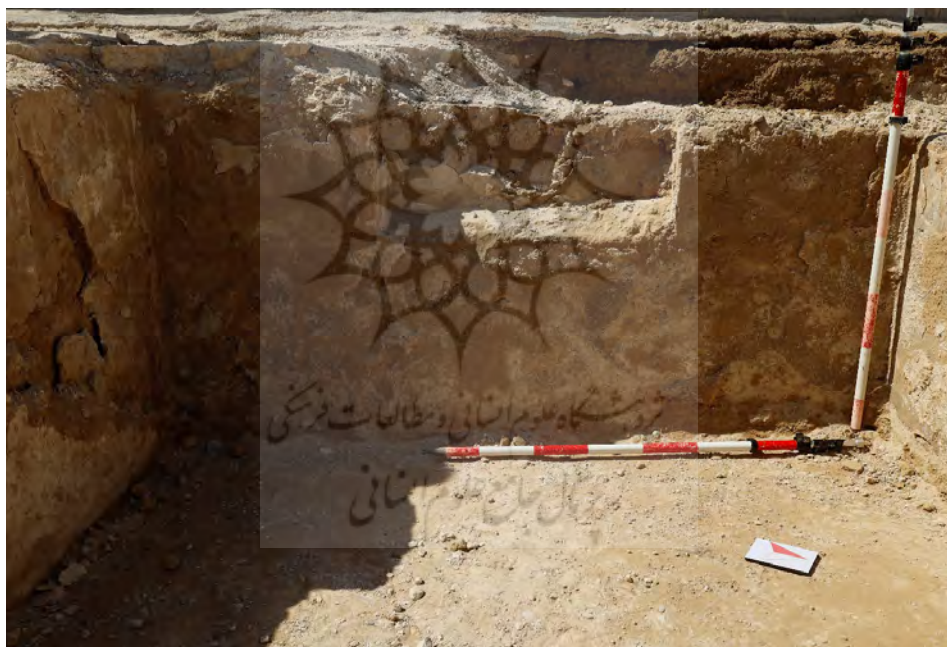
تصویر ۶. کاوش‌های باستان‌شناختی به نمایان شدن ساختار معماری چهارگوش انجامید (عکس: شاهین آریامنش)  
Fig. 6. Archaeological Excavations Revealed the Quadrangular Architectural Structure (Photo: Shahin Aryamanesh)

کاوش باستان‌شناسی در شمال اتاق چهارگوش نخست، تا عمق  $۱/۴۰$  متری ادامه پیدا کرد و ساختار معماری هشت‌گوش در این بخش به‌دست آمد. کاوش در فضای شمالی ساختار هشت‌گوش تا عمق  $۱/۴۰$  متری ادامه پیدا کرد و اتاقی چهارگوش نیز در این بخش نمایان شد. این اتاق نیز در اندازه  $۲/۶۷ \times ۲/۷۱$  است که ۳ تاقچه در شمال و شرق و غرب آن ساخته شده بود که با ملات ساروج پوشیده شده بود. کف این اتاق نیز بالاتر از کف اصلی بود که سه فرورفتگی به یک اندازه ساخته شده بود. این سه فرورفتگی همانا کفش‌کن‌هایی بوده‌اند که بخش بالایی آن به‌دلیل فروریختن سقف

پهنای دیوارهای اتاق  $۸۰$  سانتی‌متر در بیشترین حد خود بود. این اتاق چهارگوش در اندازه  $۲/۴۶ \times ۲/۶۶$  متر بود که سه تاقچه در دیوارهای آن ساخته شده بود. اندازه تاقچه دیوار شمالی و جنوبی  $۱۰۰$  سانتی‌متر و اندازه تاقچه دیوار غربی  $۱۰۷$  سانتی‌متر بود.

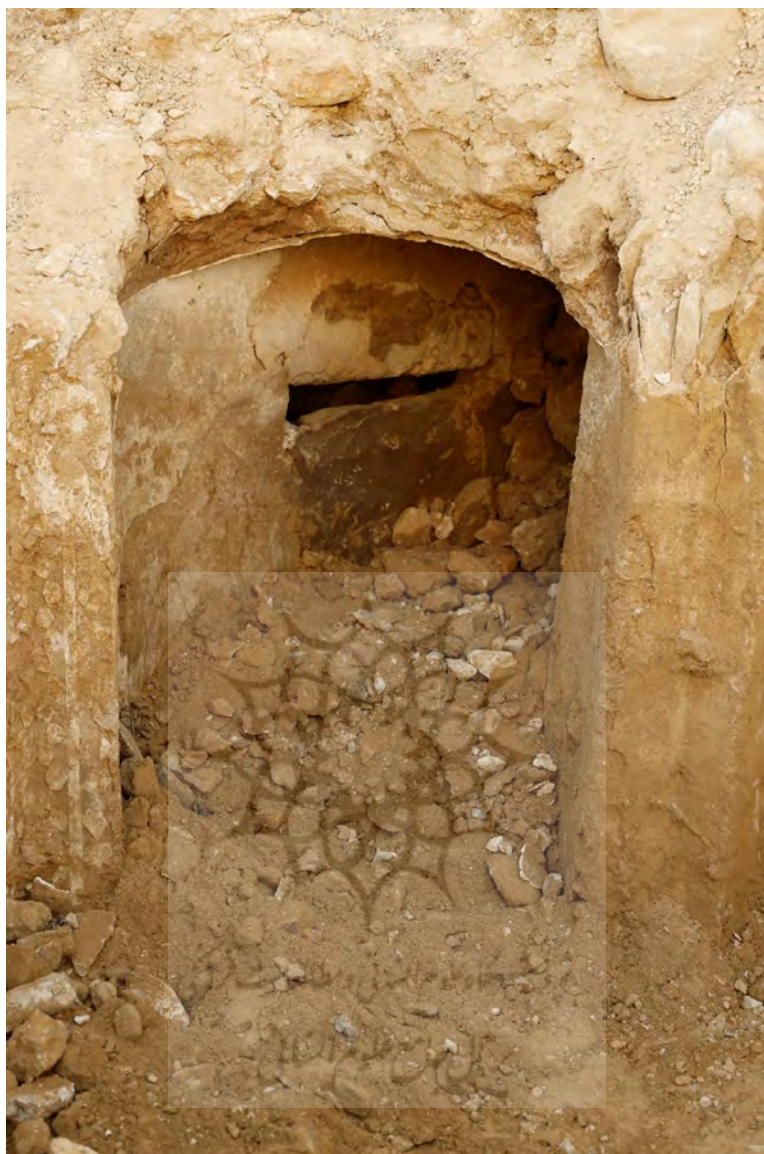
تصویر ۷. دالان نمایان شده در ساختار معماری شماره ۹ (عکس: شاهین آریامنش)  
Fig. 7. The Corridor Revealed in the Architectural Structure Number 9 (Photo: Shahin Aryamanesh)

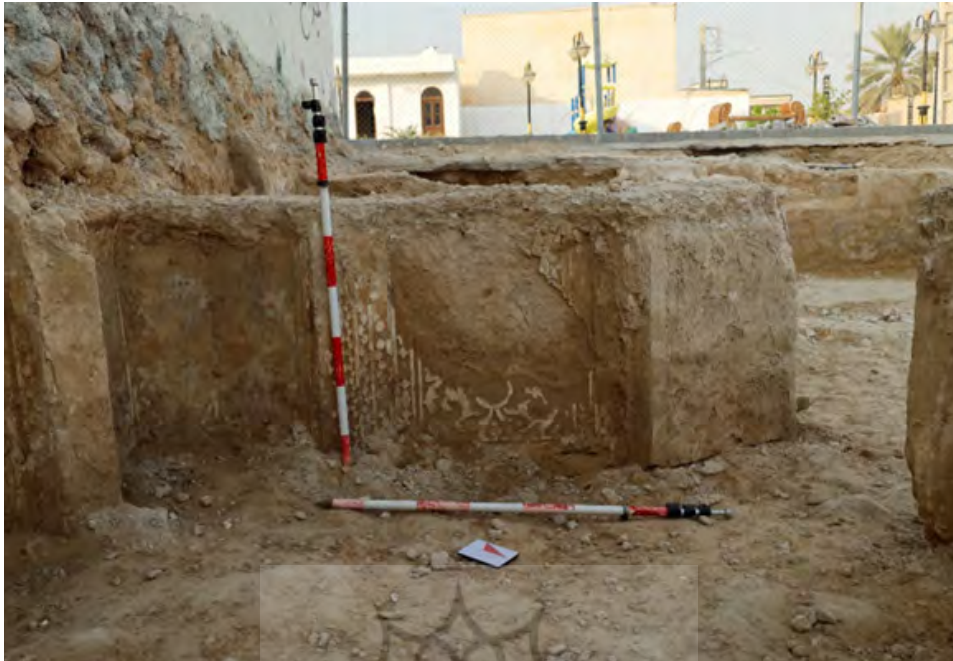
تصویر ۸. تزیینات معماری (عکس: شاهین آریامنش)  
Fig. 8. Architectural Decorations (Photo: Shahin Aryamanesh)

و غرب آن ساخته شده بود. این اتاق دربردارنده تزیینات معماری بود که آسیب فراوانی به آن وارد شده بود. کف این اتاق نیز بالاتر از کف اصلی بود که سه فرو رفتگی به یک اندازه ساخته شده بود. این سه فرو رفتگی، کفش‌کن‌هایی بوده‌اند که بخش بالایی آن به‌دلیل فرو ریختن سقف هنگام ویران کردن سازه، فرو ریخته و ویران شده بودند. همچنین به تاقچه‌های این اتاق آسیب فراوانی وارد شده بود و پوشش تاقچه‌ها و دیوارها در حال فرو ریختن بود. اندازه تاقچه جنوبی ۱ متر در ۱۶ سانتی‌متر است و اندازه تاقچه جنوب غربی ۱/۲۰ متر در ۲۰ سانتی‌متر است. کفش‌کن شماره ۱ در اندازه ۴۰ در ۴۲ سانتی‌متر، کفش‌کن شماره ۲ در اندازه ۳۸ در ۴۵ سانتی‌متر و کفش‌کن شماره ۳، در اندازه ۳۸ در ۴۵ سانتی‌متر است. کاوش در فضای شمالی ساختار معماری
