## Investigating the effect of the Kushak fault function on the occurrence of landslides in Ali Abad village

**Article type:**  
Research Article

## بررسی تأثیر عملکرد گسل کوشک بر رخداد زمین لغزش در روستای علی آباد

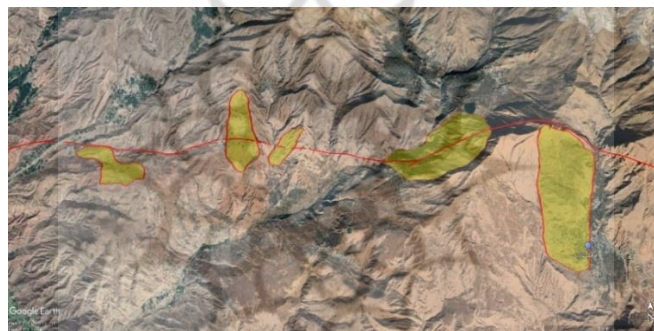
شکل ۳. موقعیت زمین‌لغزش‌های رخ داده در امتداد گسل کوشک بر روی تصویر برگرفته از Google Earth

ساخته معرفی شده است. بر مبنای نقشه زمین‌شناسی ورقه قزوین امتداد این گسل از محدوده بافت مسکونی روستای علی‌آباد گذر کرده و واحدهای کنگلومرایی و ماسه‌سنگی میوسن را بر روی واحدهای مارنی با میان لایه‌های ماسه‌سنگی و کنگلومرایی به سن میوسن رانده است. زمین‌لغزش‌های زیادی در امتداد این گسل رخ داده است که به‌وضوح بر روی تصاویر ماهواره‌ای و بازدیدهای میدانی قابل مشاهده است (شکل ۳).

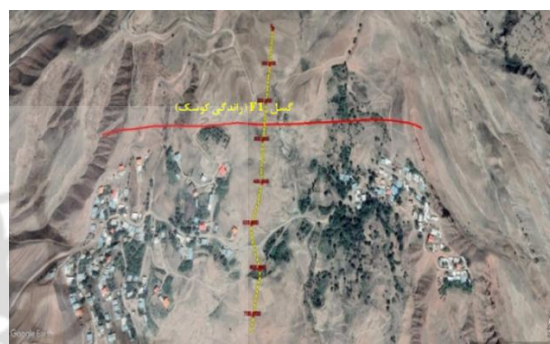
شکل ۶. موقعیت تدقیق شده گسل کوشک با توجه به نتایج مطالعات ژئوالکترونیک، رخنمون گسل در بخش شمال شرقی روستا، واحدهای چینه‌شناسی و موقعیت چشمه‌ها

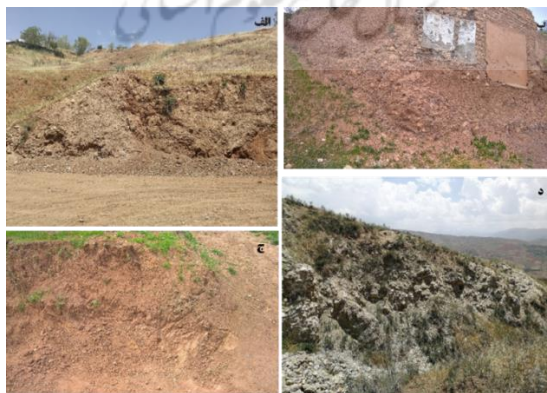
شکل ۱۱. واحدهای چینه‌شناسی رخنمون یافته در پیرامون روستای علی آباد. الف و ب: واحد کنگلومرای در بستر بافت مسکونی بخش شرقی و شمال غربی روستا، ج: واحدهای گلسنگی در مجاورت واحد کنگلومرای در بخش شرقی روستا، د: واحد گچی در بخش‌های میانی و شمالی روستا

$Mc$ : این واحد با گسترش و ستبرای خوب در اطراف روستاهای معلم کالایه، علی آباد، وشته، حسن آباد و در امتداد رودخانه شاهرود قابل رؤیت است. ترکیب اصلی این واحد شامل کنگلومرای ضخیم تا توده‌ای خاکستری‌رنگ با سخت شدگی خوب و قطعات کوچک و بزرگ ولکانیک با ترکیب‌های متفاوت و سیمانی ولکانیکی با جورشدگی و گرد شدگی ضعیف تا متوسط همراه با لایه‌هایی از ماسه‌سنگ‌های خاکستری تا قرمز دانه‌ریز تا دانه‌متوسط است. ستبرای این کنگلومرا در اطراف رودخانه شاهرود از ۲۰ تا ۱۰۰ متر در نوسان است. همبری زیرین این واحد با سنگ‌های ائوسن به‌طور کامل گسله و بریده است و خود توسط مارن‌های واحد  $M^{msc}$  به‌طور هم‌شیب پوشیده می‌شود (شکل ۱۱ الف و ب).

$M^{msc}$ : نهشته‌های این واحد با بیشترین گسترش و ستبرای اطراف روستاهای معلم کالایه، کوشک، دیکین، گرمارود، محمدآباد و مزرعه پایین از تناوب مارن‌های قرمز رنگ با بین لایه‌هایی از ماسه‌سنگ خاکستری رنگ سست سیمان، کنگلومرا با جورشدگی و گرد شدگی به نسبت خوب و تیغ‌ها و لایه‌هایی از گچ با لایه‌بندی نازک تا متوسط تشکیل شده است. شیب لایه‌ها متغیر و از ۳۰ تا ۷۰ درجه در نوسان است. مورفولوژی این واحد بیشتر به‌صورت تپه‌ماهور بوده و چین‌خوردگی در این مارن‌ها باعث پدید آمدن ناودیس و تاقدیس‌هایی در این واحد شده است. این نهشته‌های مارنی به‌طور هم‌شیب در روی کنگلومرای ( $m^c$ ) قرار می‌گیرد (شکل ۱۱ ج و د).

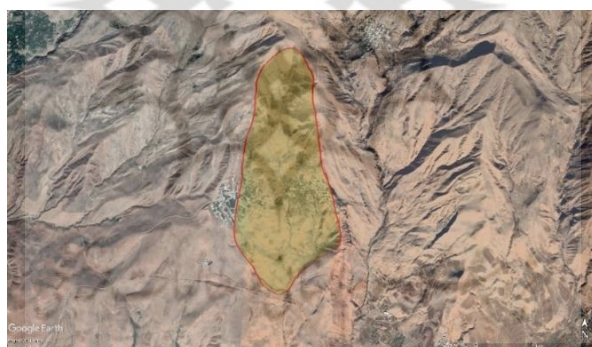
شکل ۱۲. محدوده زمین لغزش روستای علی آباد شامل زمین لغزش قدیمی و جدید بر روی تصویر برگرفته از Google Earth

با استناد به بررسی تصاویر ماهواره‌ای برگرفته از Google Earth و بازدیدهای میدانی، مورفولوژی دامنه‌ای که روستای علی آباد بر روی آن واقع شده است یک زمین لغزش قدیمی را نشان می‌دهد که در جهت شیب توپوگرافی و به سمت جنوب رخ داده است. در زمان تشکیل روستای علی آباد بر روی مصالح زمین لغزش قدیمی، شیب توپوگرافی به دلیل رخداد زمین لغزش تعدیل شده و شرایط پایداری را داشته است. زمین لغزش به شکل یک لوزی نامتقارن است که قطر طویل آن راستای شمالی-جنوبی دارد و اضلاع جنوبی آن نسبت به اضلاع شمالی کوتاه‌تر است (شکل ۱۲). عوامل مؤثر بر رخداد زمین لغزش روستای علی آباد:

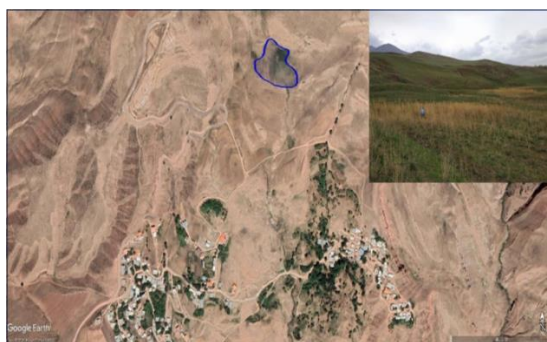
شکل ۱۳. آبگیر فصلی بالادست روستای علی‌آباد بر روی تصویر برگرفته از Google Earth و تصویر میدانی تهیه‌شده از منطقه در محدوده دامنه بالادست روستا در امتداد محدوده برشی گسل کوشک و دو چشمه و یک رشته قنات قدیمی وجود دارد. چشمه‌ها و قنات یادشده آبدهی زیادی نداشتند و بیشتر برای آب دادن دام از آن‌ها استفاده می‌شده است. با این حال همان آبدهی کم به تدریج آب دامنه را زهکش می‌کرده است. پس از رخداد زلزله سال ۱۳۶۹ رودبار-منجیل قنات روستا تقریباً کور شده و آبدهی چشمه‌ها نیز کاهش قابل توجهی داشته است. همان‌طور که گفته شد چشمه‌ها و قنات یادشده آب موجود در دامنه روستا را زهکش می‌کرده‌اند و باتوجه به انسداد مجاری زهکشی دامنه، در سال‌های پس از زلزله ۱۳۶۹ رودبار-منجیل، این اتفاق نیفتاده و به‌مرور موجب اشباع و ناپایداری دامنه شده است. زمین‌لغزش روستای علی‌آباد یک سال از پس زلزله ۱۳۶۹ رودبار-منجیل به‌صورت خزشی شروع به فعالیت کرده است. پس از بارندگی‌های رخ داده در زمستان ۱۳۹۷ و بهار ۱۳۹۸ فعالیت زمین‌لغزش بیشتر شده و خساراتی را به واحدهای مسکونی و زیرساخت‌های روستا از قبیل معابر و خطوط انتقال برق، شبکه آبرسانی و باغات روستا وارد کرده است (اشکال ۱۴، ۱۵ و ۱۶).

در دامنه بالادست روستا محدوده‌ای با مساحت بالغ بر یک هکتار وجود دارد که نسبت به پیرامونش ارتفاع پست‌تری دارد (شکل ۱۳) آب حاصل از بارندگی در فصول بارانی در این محدوده جمع می‌شود و ساکنین روستا از آن برای آبیاری زمین‌های کشاورزی دامنه‌های بالادست روستا استفاده می‌کنند. باتوجه به جنس واحدهای بستر روستا و دامنه‌های بالادست، این آب می‌تواند به مرور به این واحدها نفوذ کرده و موجبات ناپایداری را فراهم آورد.

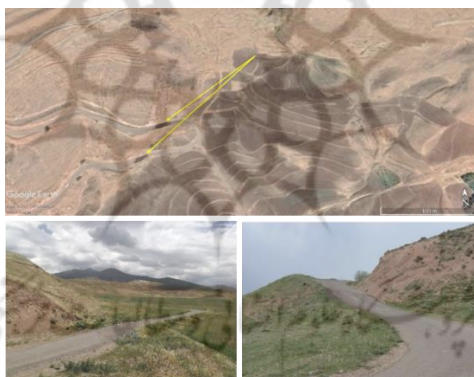
شکل ۱۴. آثار گسیختگی حاشیه غربی زمین‌لغزش به جاده ارتباطی روستای اویرک

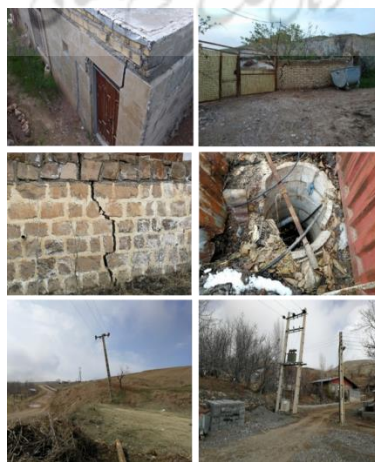
شکل ۱۵. شکاف‌های ایجادشده در دیوار واحدهای مسکونی در بخش‌های شرقی و غربی روستای علی‌آباد و خارج شدن دهانه چاه از شکل دایره به بیضی در بخش غربی روستا

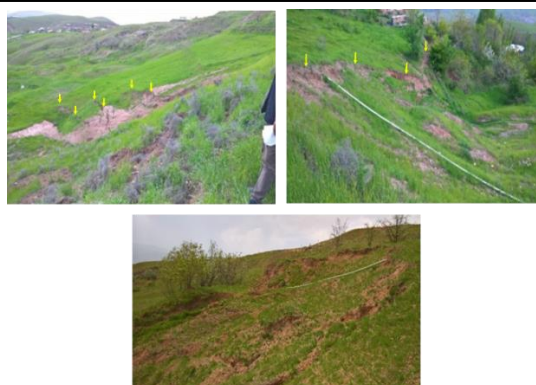
شکل ۱۶. زمین لغزش‌های رخ داده در دامنه مجاور بخش شرقی و بین دو بخش روستا که در بارندگی‌های سال ۱۳۹۸ رخ داده است و منجر به روانه گلی شده است. فلش‌های زرد رنگ ترک‌های کششی ایجاد شده در اثر زمین لغزش را نشان می‌دهد

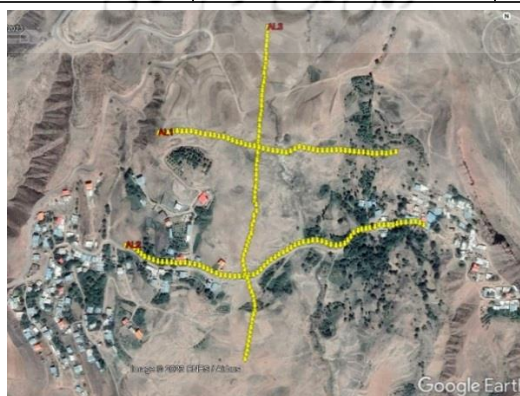
شکل ۱۸. موقعیت تقریبی قرارگیری پروفیل‌های برداشت شده بر روی تصویر برگرفته از GoogleEarth در محدوده مورد مطالعه روستای علی‌آباد

عملیات ژئوالکتریک و برداشت داده‌ها در محدوده روستای علی‌آباد در اردیبهشت‌ماه سال ۱۴۰۲ صورت پذیرفت. در مجموع سه پروفیل (AL1، AL2 و AL3) در محدوده مورد برداشت قرار گرفتند (شکل ۱۷). موقعیت پروفیل‌های برداشت شده بر روی تصویر برگرفته از Google Earth را نشان می‌دهند. داده‌ها با استفاده از آرایش دوقطبی-دوقطبی با کمترین فاصله الکترودی ۱۰ متر به ازای گام‌های جدایش مختلف مورد برداشت قرار گرفتند. پروفیل‌های AL1 و AL2 برای شناسایی ابعاد و مشخصات زمین‌لغزش و پروفیل AL3 برای شناسایی گسل کوشک مورد اندازه‌گیری قرار گرفتند. نتایج به دست آمده با عوارض سطحی موجود تطبیق داده شده است. مشخصات مربوط به هر یک از پروفیل‌ها در جدول ۱ ارائه شده است.
