The use of short-range photogrammetry in the damage analysis of the wooden roof of Kazeronian historical house in Shiraz

Maryam Shirvani^{1*}, Sara Zareiyan Jahromi²

Keywords: Short Range Photogrammetry, Wooden Roof, Marjuek, Shiraz.

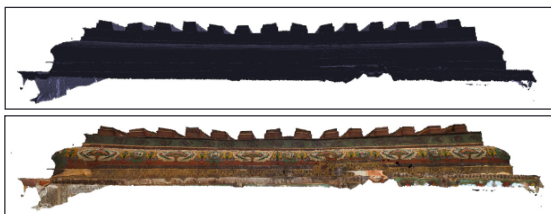
شکل ۷. خمش و شکم‌دادگی تیرهای سقف.

Figure 7. Bending and buckling of roof beams.

عملیات مدل‌سازی سه‌بعدی با استفاده از روش‌های فتوگرامتری که برای ارزیابی وضعیت سقف شاه‌نشین اجرا شده، نتایج قابل توجهی را روشن ساخته است. تحلیل دقیق مدل‌های دو بعدی و سه بعدی این امکان را فراهم آورده تا بتوانیم به اطلاعات پیچیده و جامعی در خصوص نوع و میزان آسیب‌های وارده به سقف دست یابیم. این اطلاعات کمک فراوانی برای فهم بهتر و سریع‌تر آسیب‌های سازه‌ای و بصری که سقف با آن‌ها روبه‌رو است فراهم ساخته‌اند. مورد اولی که در نتیجه مدل‌سازی مورد توجه قرار گرفته، مسئله خمیدگی تیرهای سقف است که ناشی از اعمال بارهای اضافی و سنگینی هست که در طی دوره‌های تعمیر گذشته بدون رعایت اصول صحیح مرمت صورت گرفته، بارهای اضافی وارده بر تیرهای سقف آن‌ها را در خطر فروپاشی قرار داده‌است.

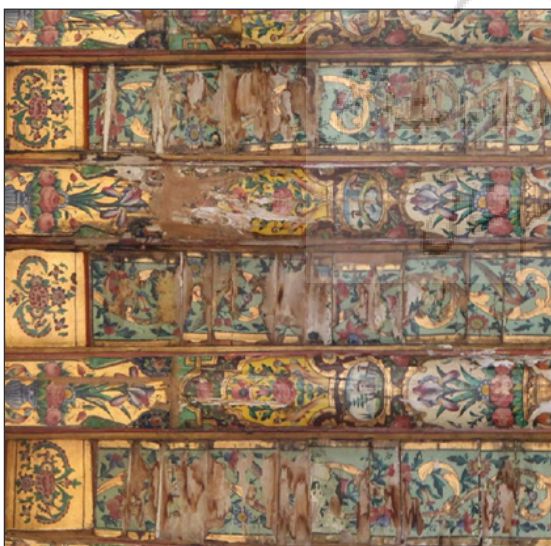
علاوه بر این، باید به تأثیر مخرب رطوبت و زمان بر تزئینات نقاشی سقف اشاره داشت که به مرور زمان و تحت تأثیر شرایط نامناسب محیطی دچار آسیب دیدگی‌های جدی شده‌اند. در نتیجه این پدیده‌ها، بخش‌هایی از این تزئینات با ارزش به تدریج از بین رفته‌اند.

شکل ۹. از بین رفتن تزئینات نقاشی سقف.

Figure 9. Loss of ceiling painting decorations.

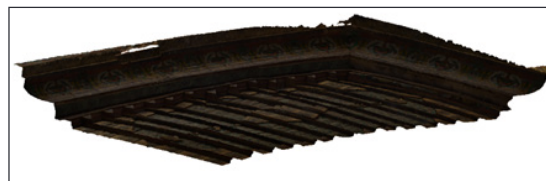
شکل ۵ مرحله سوم مدل‌سازی.

Figure 5. The third stage of modeling.

برای ساخت ابر نقاط متراکم را فراهم کند.
2. Build the dense cloud: پس از تراز کردن عکس‌ها، نرم‌افزار به ساخت ابر نقاط متراکم می‌پردازد که هر نقطه نشان‌دهنده یک مکان واقعی در فضای سه‌بعدی است.
3. Build the mesh: در این مرحله نرم‌افزار اقدام به ساخت مدل سه‌بعدی بدون بافت می‌نماید. این مدل، شکل فیزیکی سوژه را با ساختن و اتصال چندضلعی‌ها به یکدیگر مدل‌سازی می‌کند.
4. Build texture: در نهایت، برای اینکه مدل سه بعدی ظاهری واقع‌گرایانه‌تر و دقیق‌تر داشته باشد، نرم‌افزار بافت را از تصاویر اصلی استخراج کرده و بر روی مدل سه‌بعدی بدون بافت پیاده‌سازی می‌کند. این کار باعث می‌شود تا مدل به دست آمده نه تنها از نظر هندسی دقیق باشد، بلکه دارای ویژگی‌های رنگی و بافتی مشابه با سوژه واقعی نیز بوده و ظاهری بصری شبیه به نمونه اصلی به دست آورد.

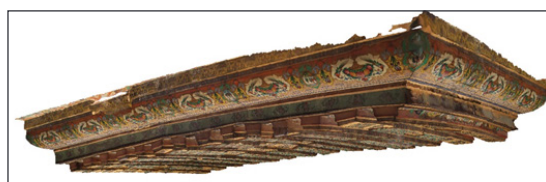
شکل ۶ مرحله چهارم مدل‌سازی.

Figure 6. The fourth stage of modeling.
