## تحلیلی بر ایمنی فضاهای ورزشی در مقابل بحران های طبیعی (زلزله) با استفاده از سیستم اطلاعات جغرافیایی GIS و بر اساس مدل ترکیبی ANP و RP (باشگاه های شهر کرج)

# **An analysis on the safety of sports spaces against natural crises (earthquake) using the geographic information system GIS and based on the combined model of ANP and RP (Karaj city clubs)**

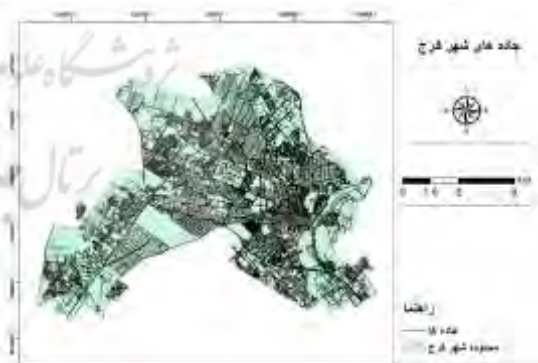
### ۲- جاده های شهر:

جاده های شهر کرج در شکل زیر نمایان است. این داده ها از osm قابل دریافت است.
