## مقاله پژوهشی

ارتقای عملکرد لرزه‌ای ابنیه خشتی تاریخی (نمونه موردی: برج کبوتر استوانه‌ای  
امینی در روستای ولاشان ۱ اصفهان)پردیس قصری<sup>۱</sup>، علی زمانی‌فرد<sup>۲\*</sup>، وحید ذات‌اکرم<sup>۳</sup>

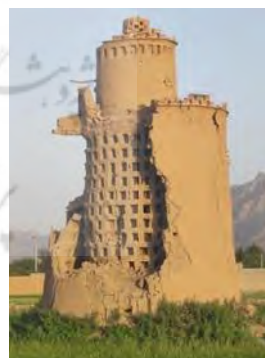
تصویر ۱۳: وجود ترک عمیق در پوسته (مأخذ: نگارندگان)

| نوع آسیب | شرح آسیب | عوامل مخرب |
|---|---|---|
| ترک | ایجاد شکاف‌های عمودی و یا افقی در پوسته خارجی و داخلی | ناپایداری سازه<br>نشست غیریکتواخت<br>فرسودگی ملات |
